平成 30 年台風 24 号による被災と復旧

平成30年7月豪雨の被害状況

平成30年7月豪雨の概要

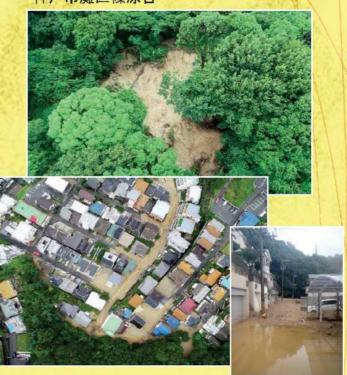
神戸市灘区篠原台

約2,600m3の土砂が住宅街に流れ込み、全壊 8戸、大規模半壊2戸、半壊2戸の被害が発生 しました。
