平成26年台風11号による被災と復旧

(宝塚市切畑字検見)

平成 26 年台風 11 号による被災と復旧

(西宮市山口町下山口 (金仙寺))

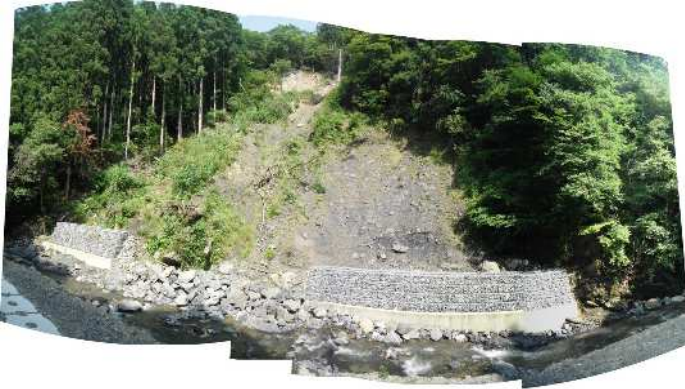
平成26年3月13日の降雨により崩壊した山腹斜面が、同年8月台風11号により拡大崩壊した。

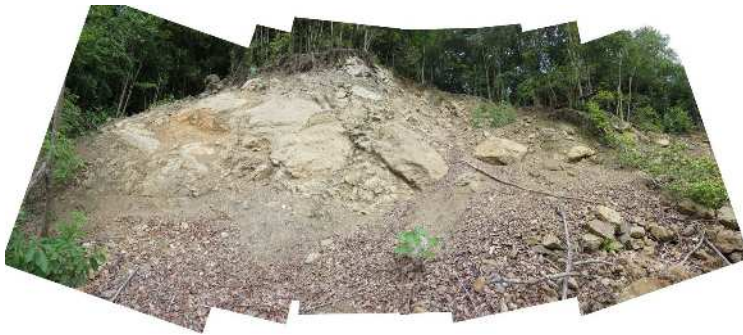
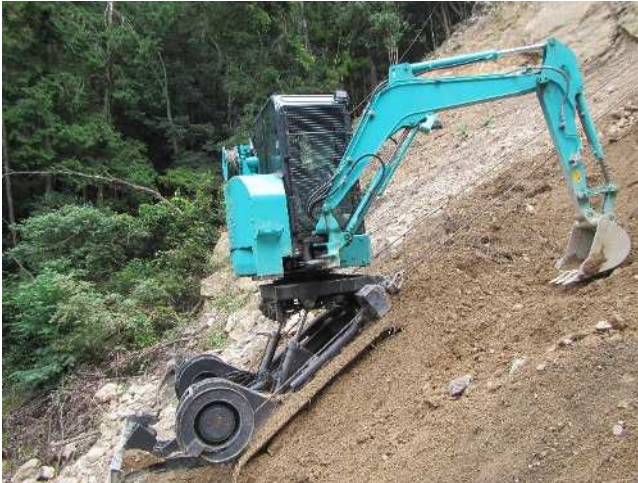
上写真の向かって右斜面（黒っぽい）は風化した凝灰質頁岩、左斜面（草が生えている）は風化した砂岩
下写真は崩壊上部で比較的固い岩盤が露出している。

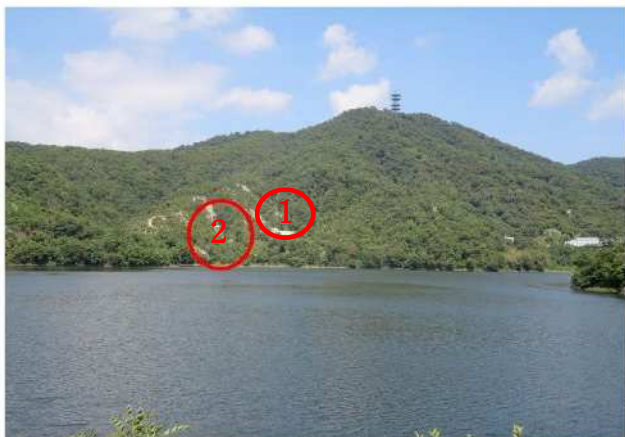
平成 26 年台風 11 号により西宮市山口町の金仙寺湖周辺では数多くの斜面崩壊が発生した。

金仙寺湖は西宮市民の飲料水をためる重要な水源池であり、崩壊を放置すると大雨により土砂が湖内に流入するため早急に復旧した。

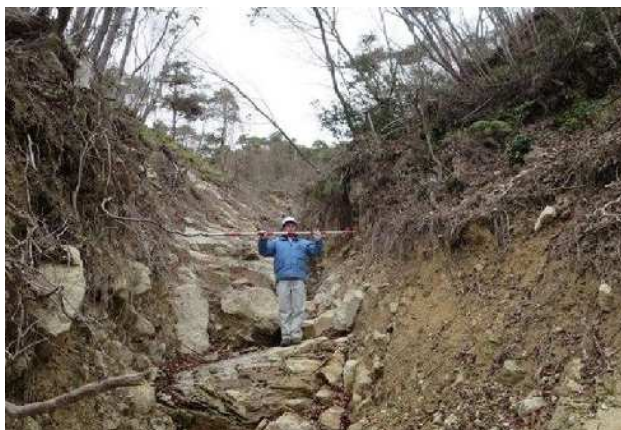
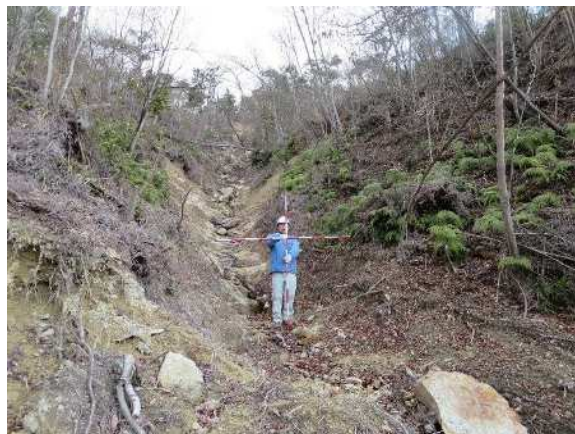
集中豪雨により、①溪流は V 字状に深く侵食され大量の土石が流出 ②山腹斜面は U 字状に侵食され表層土砂が流出
