市街地を襲った 阪神・淡路大震災

(2)山地災害と治山工事

被害対策の実施

六甲山災害史

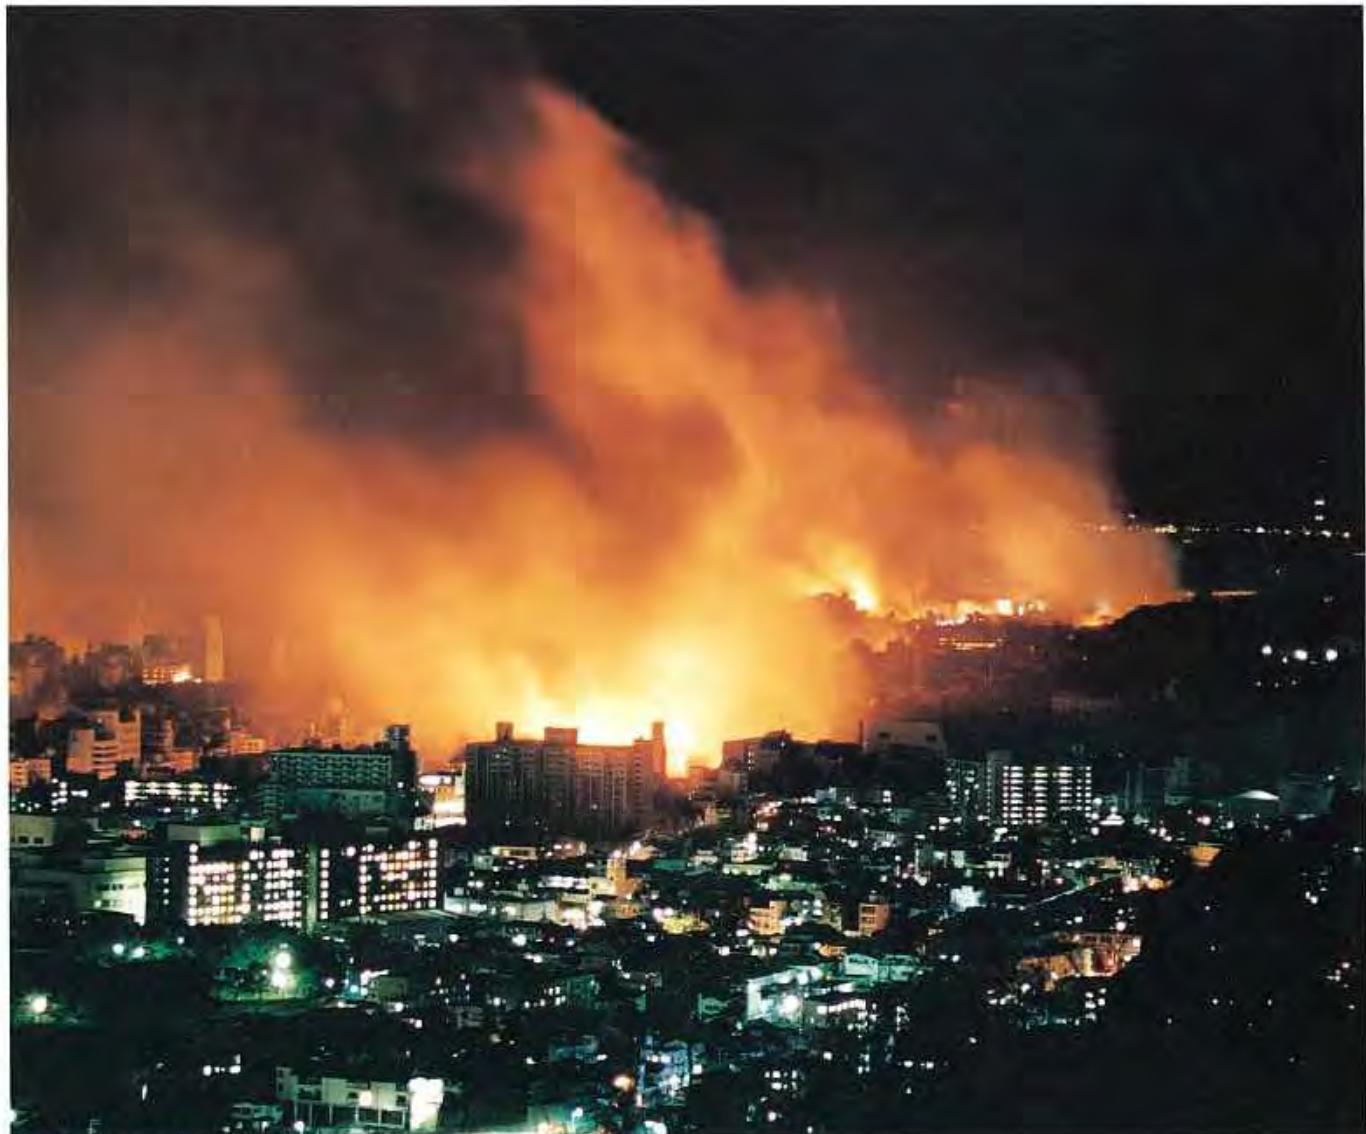
▲地震後の火災で燃える神戸市長田区の住宅密集地

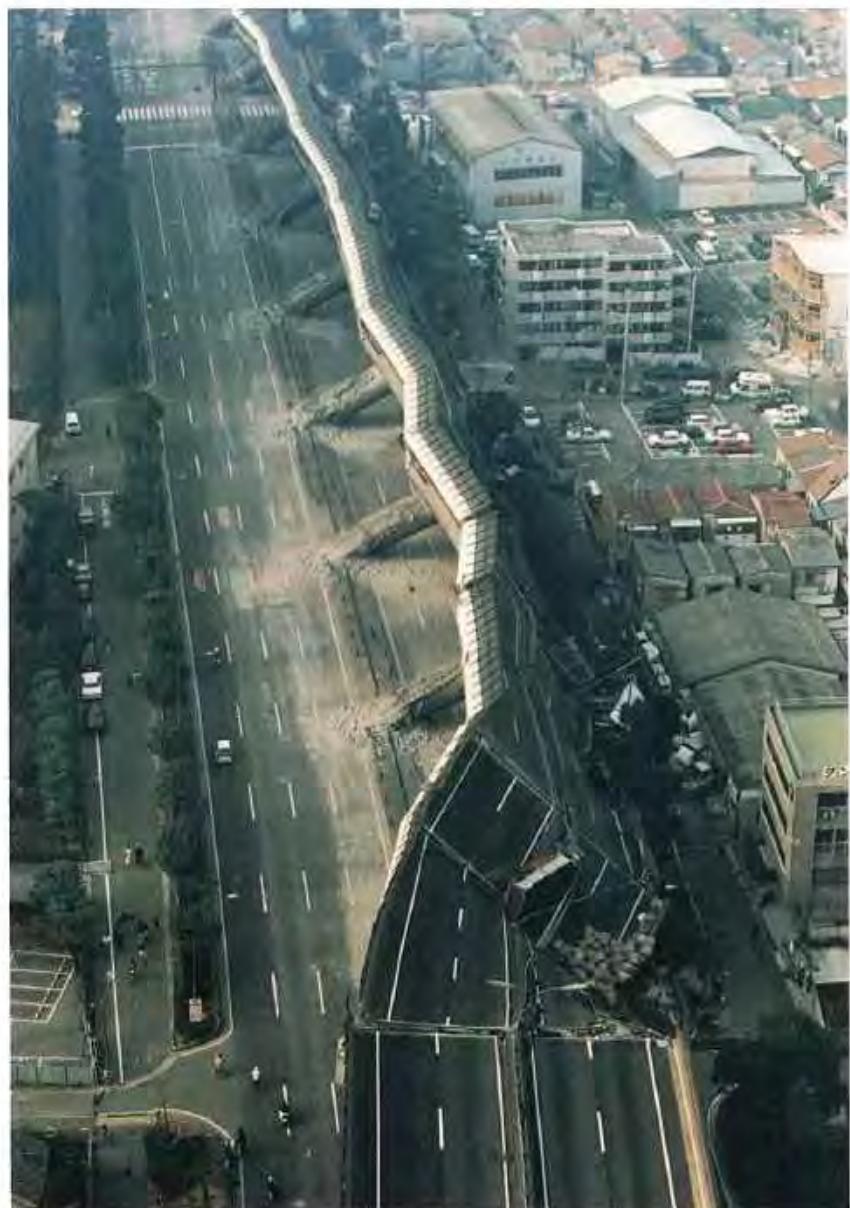
▲橋脚もろとも横倒しになった阪神高速道路神戸線（神戸市東灘区）

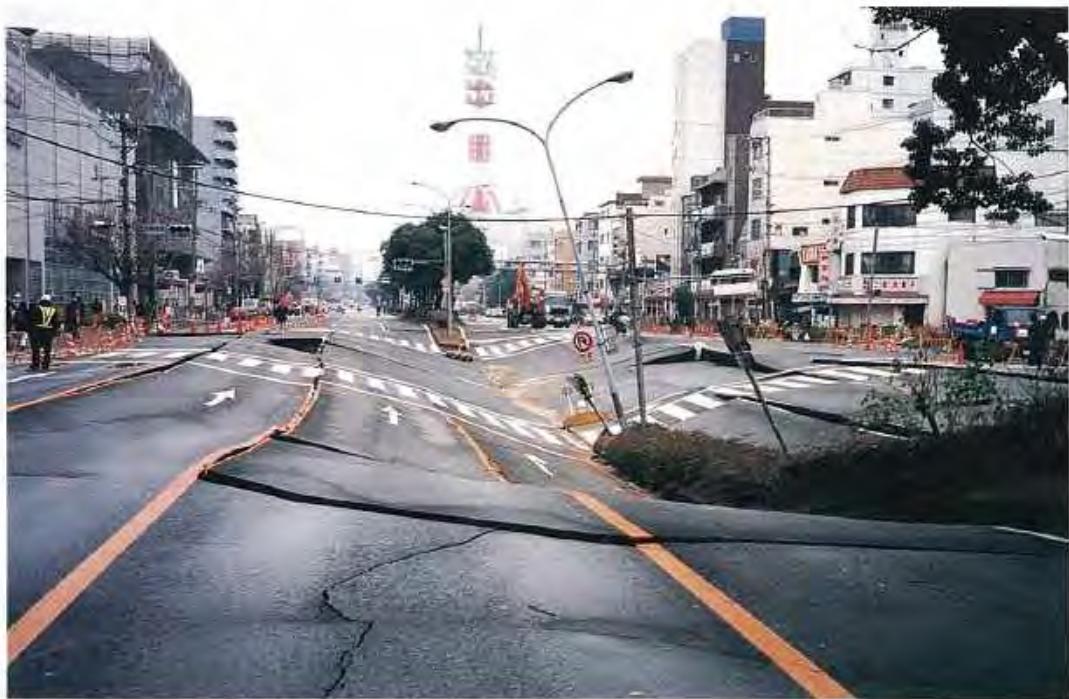
▲地下鉄が走る幹線道路が陥没した(神戸市兵庫区)

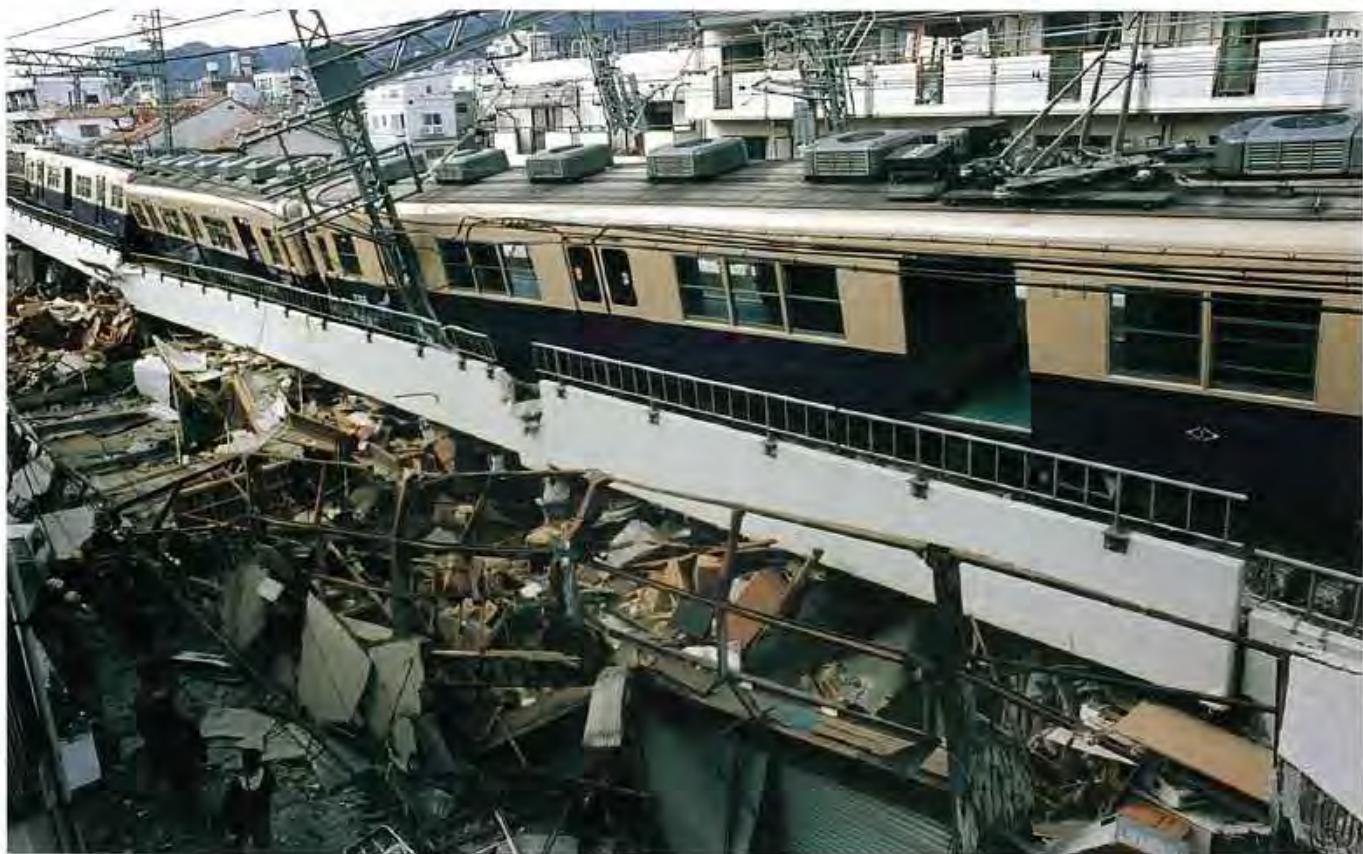
▲高架が崩れ、脱線した阪神電車(神戸市灘区)

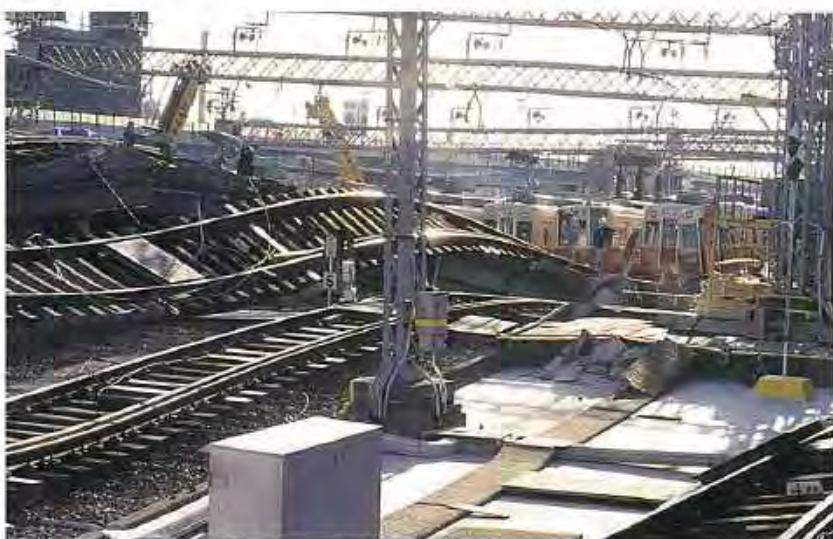
▲機能を完全に失った阪神石屋川車庫(神戸市灘区)

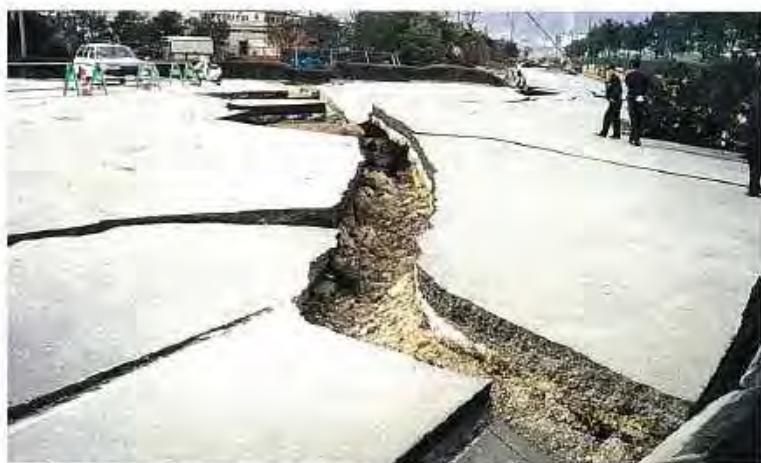
▲大きくひび割れたポートアイランドの道路(神戸市中央区)

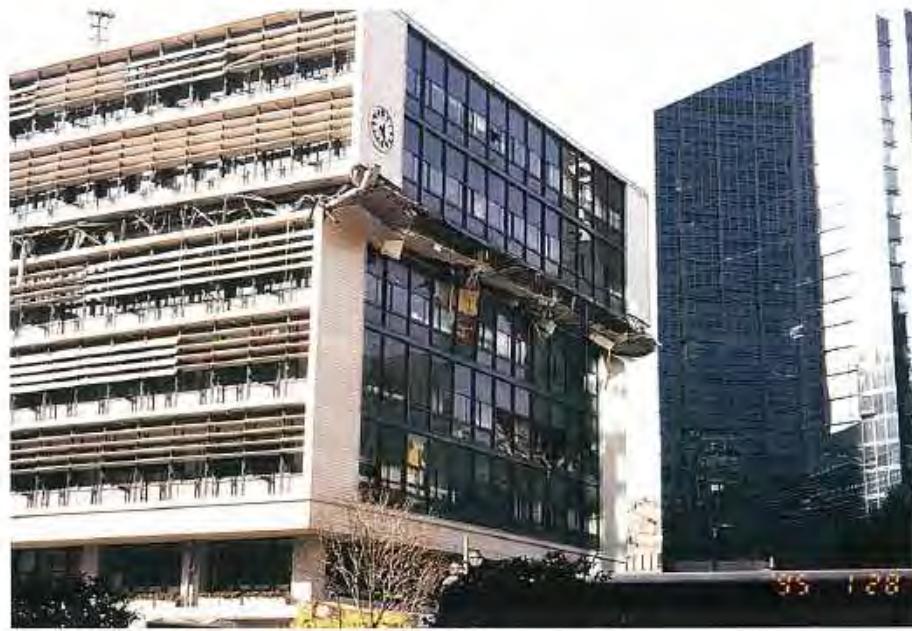
▲ 6階が押しつぶされた神戸市役所(神戸市中央区)

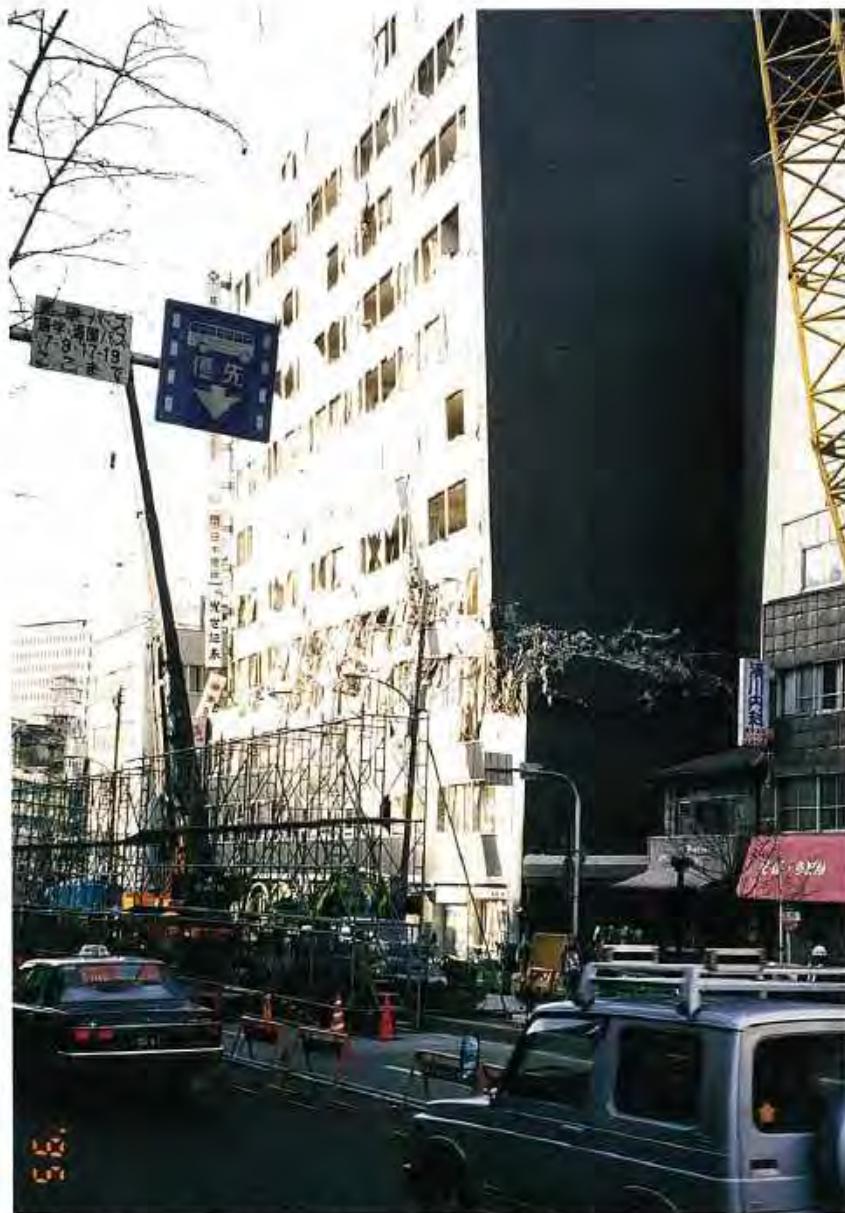
▲途中階で曲がり、ガラスが粉々に飛び散ったビル(神戸市中央区)

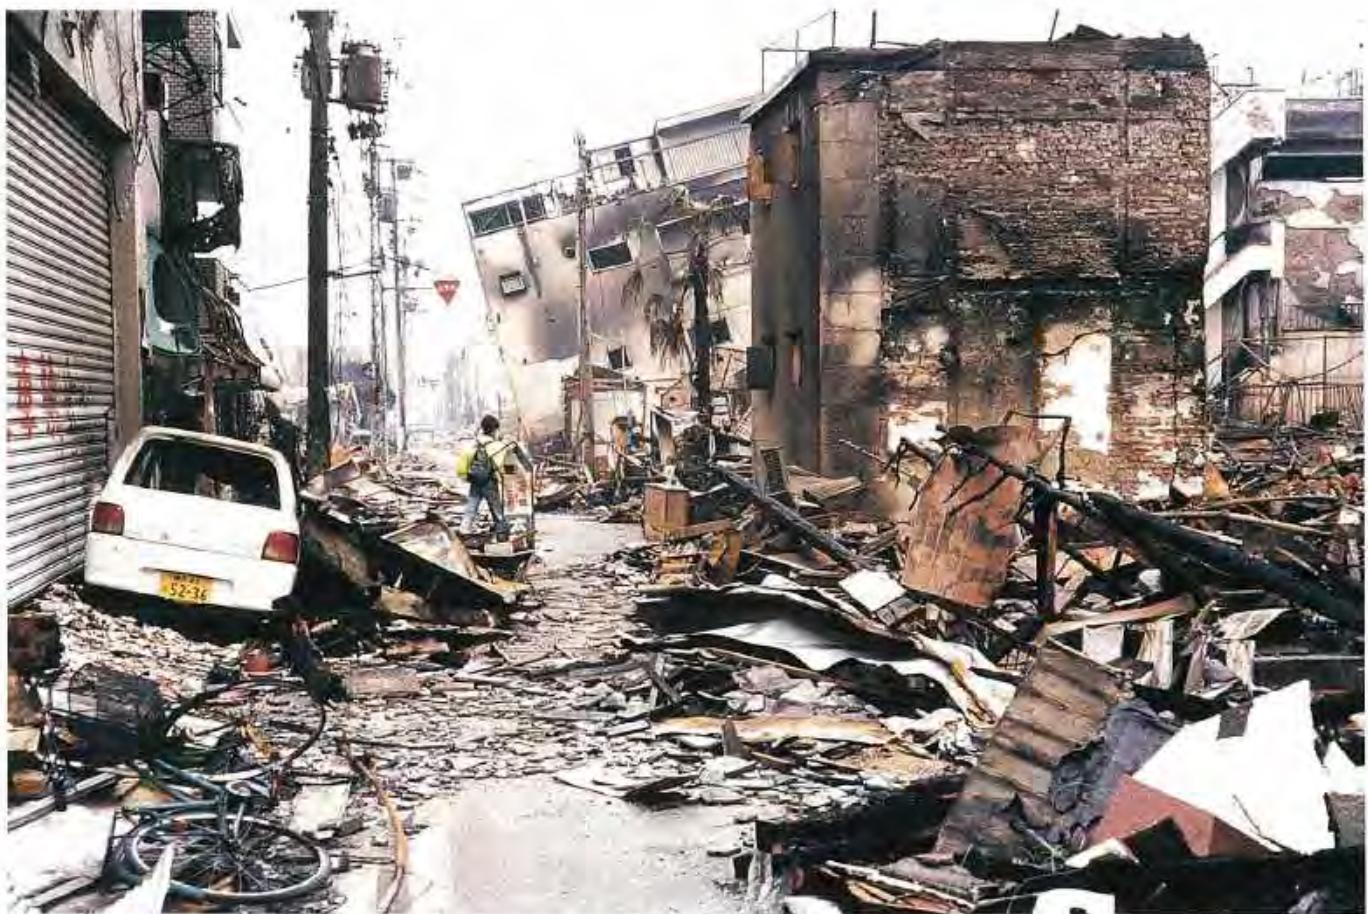
▲生々しい火災の跡(神戸市長田区)

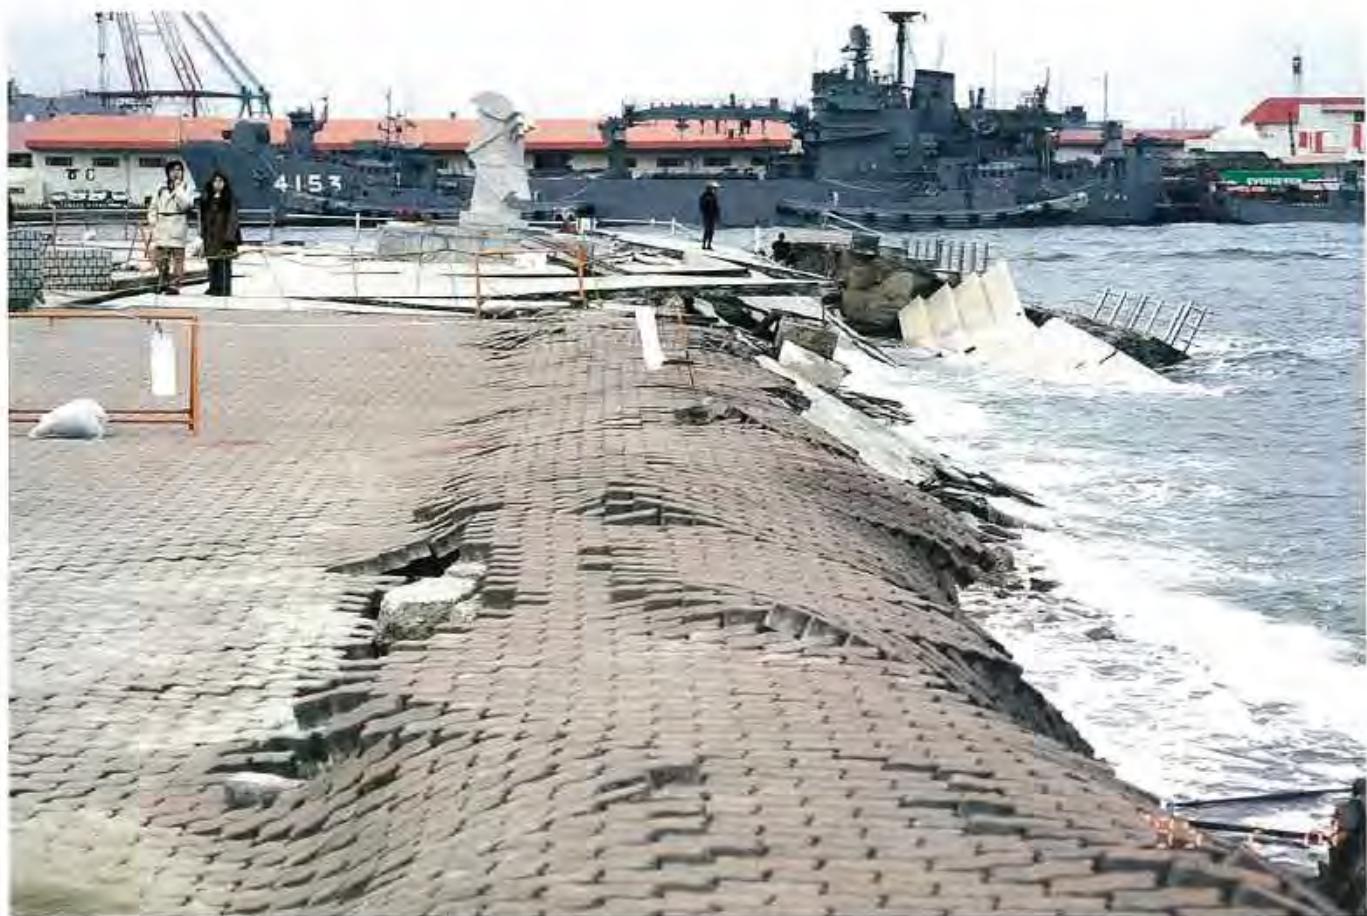
▲メリケンパークの岸壁も無残に壊れた(神戸市中央区)

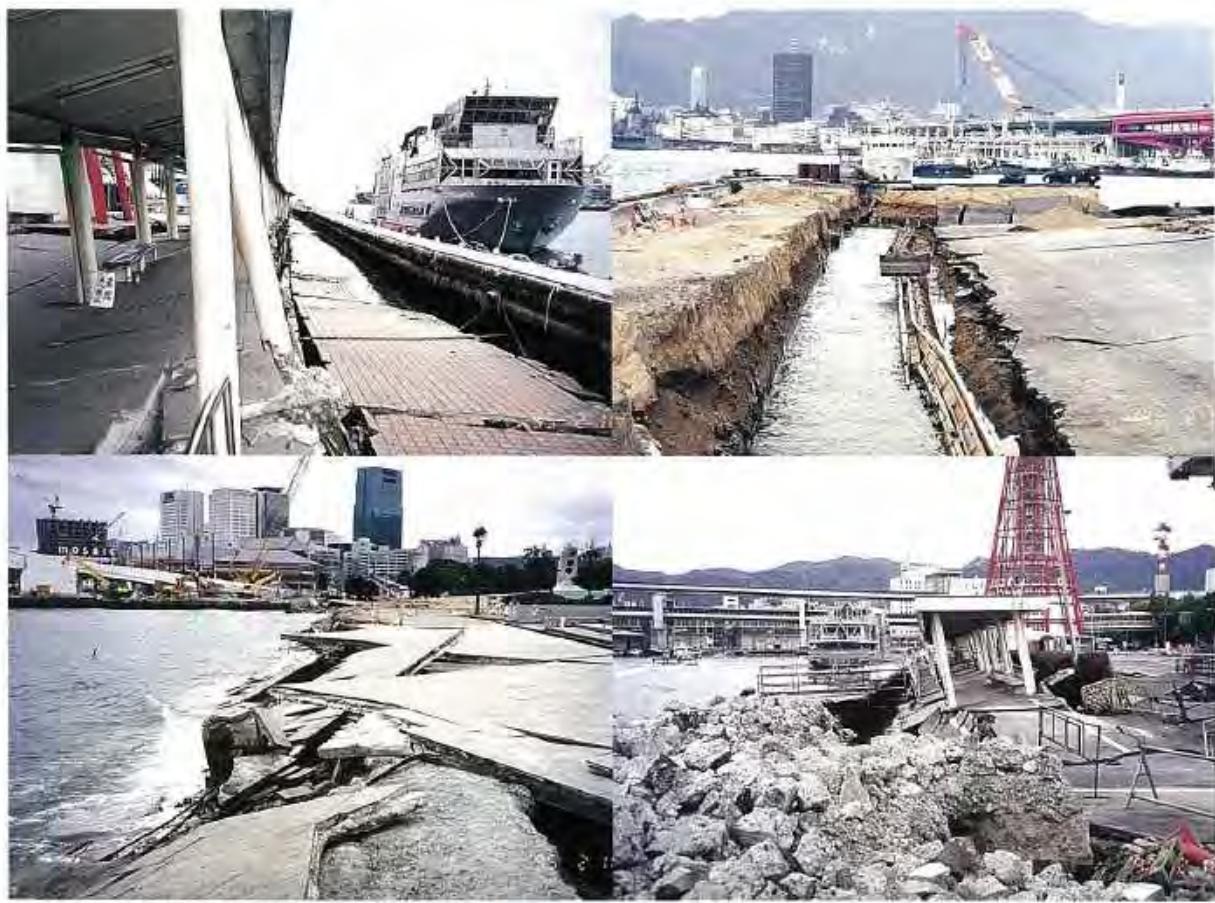
▲神戸港の岸壁は完全に崩壊した(神戸市中央区)

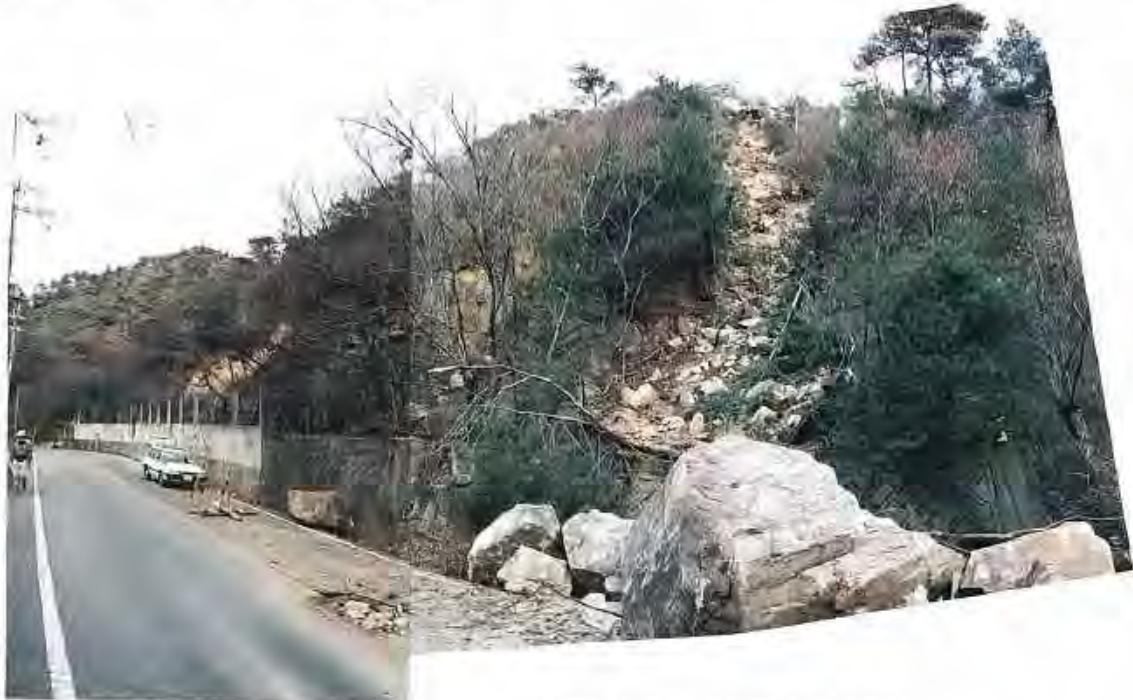
▲道路上に落下した転石群（芦屋市奥山）

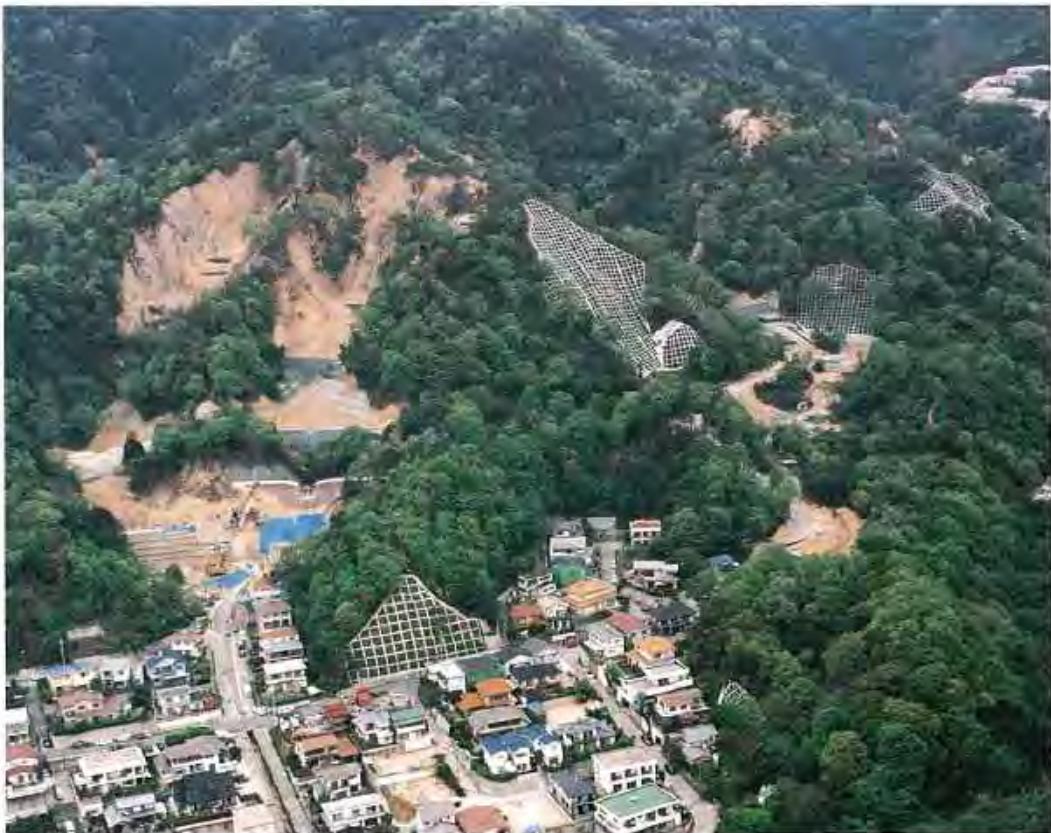
▲神戸市東灘区住吉山手9丁目裏山

東灘区住吉山手9丁目裏山にあたる六甲山系南側斜面に大小10カ所、面積約2.5haの崩壊が発生し、堆積した土砂が沢部を埋めた。これらの崩壊土砂は幸い下流部の住宅地には流出しなかったが、豪雨時には、これらが土石流となって流下することが強く懸念されるため避難勧告が出された。

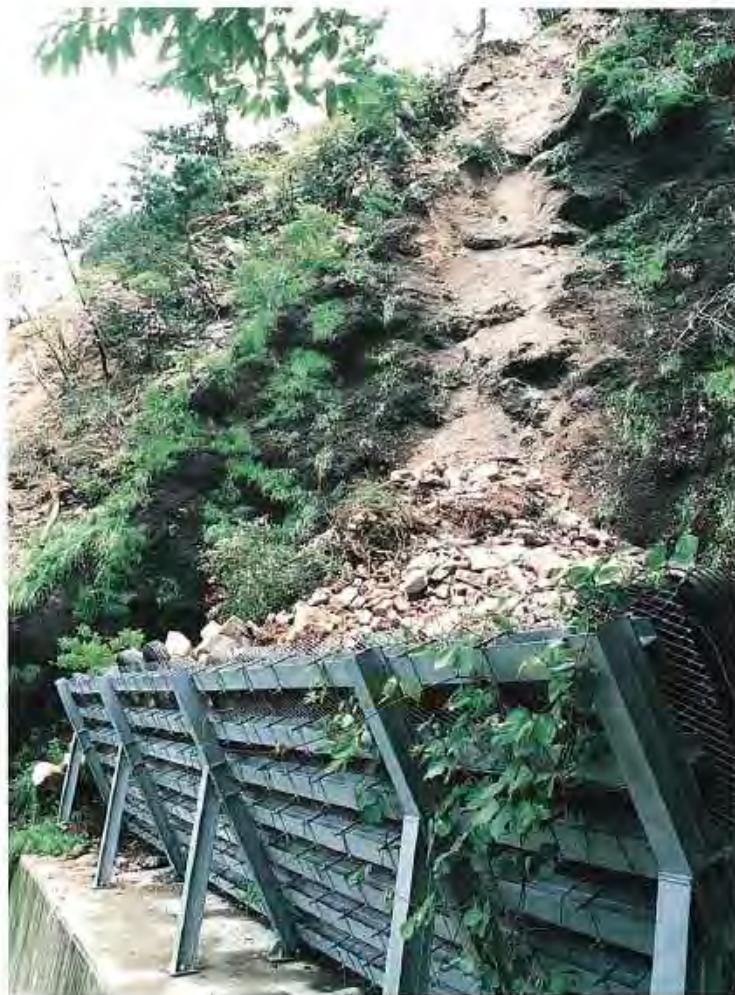
▲芦屋市奥山
落石防止柵が山腹から崩落した
石礫をくいとめた

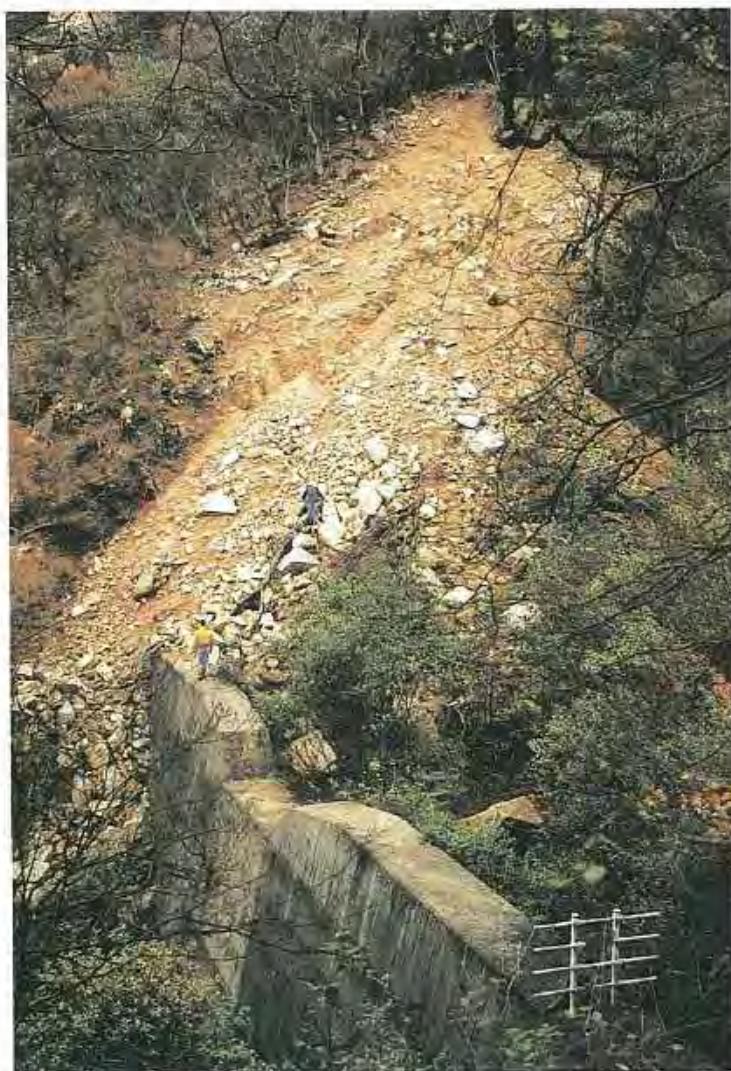
◀神戸市北区有馬町六甲山（後鉢巻下谷）
谷止工が山腹崩壊土石をくいとめた

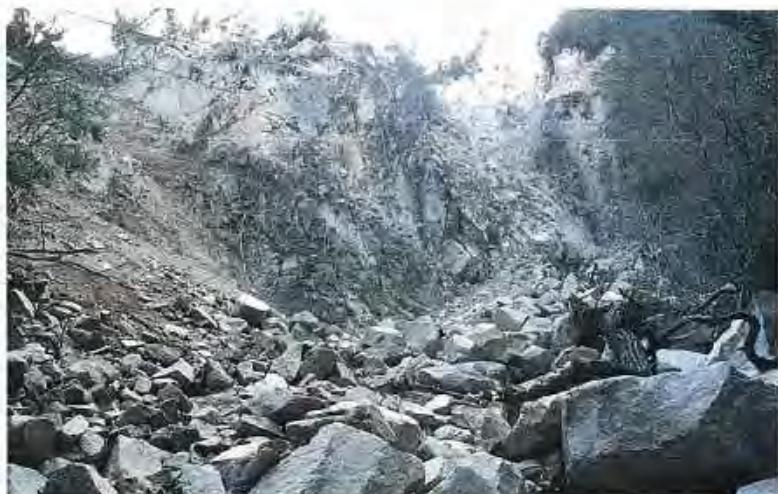
河岸と山腹部に大規模な崩壊が生じ、多量の不安定土砂や転石が急な山腹面や河床部に堆積し、洪水時には土石流発生の危険性が高い。

▶上流部の山腹崩壊

河床に堆積している多量の不安定土砂、転石、山腹斜面の崩壊による土石流の捕捉と流出抑制のため、土砂流出の調整機能に優れた谷止工（鋼製スリットダム）を施工し、土石流災害の未然防止を図る。

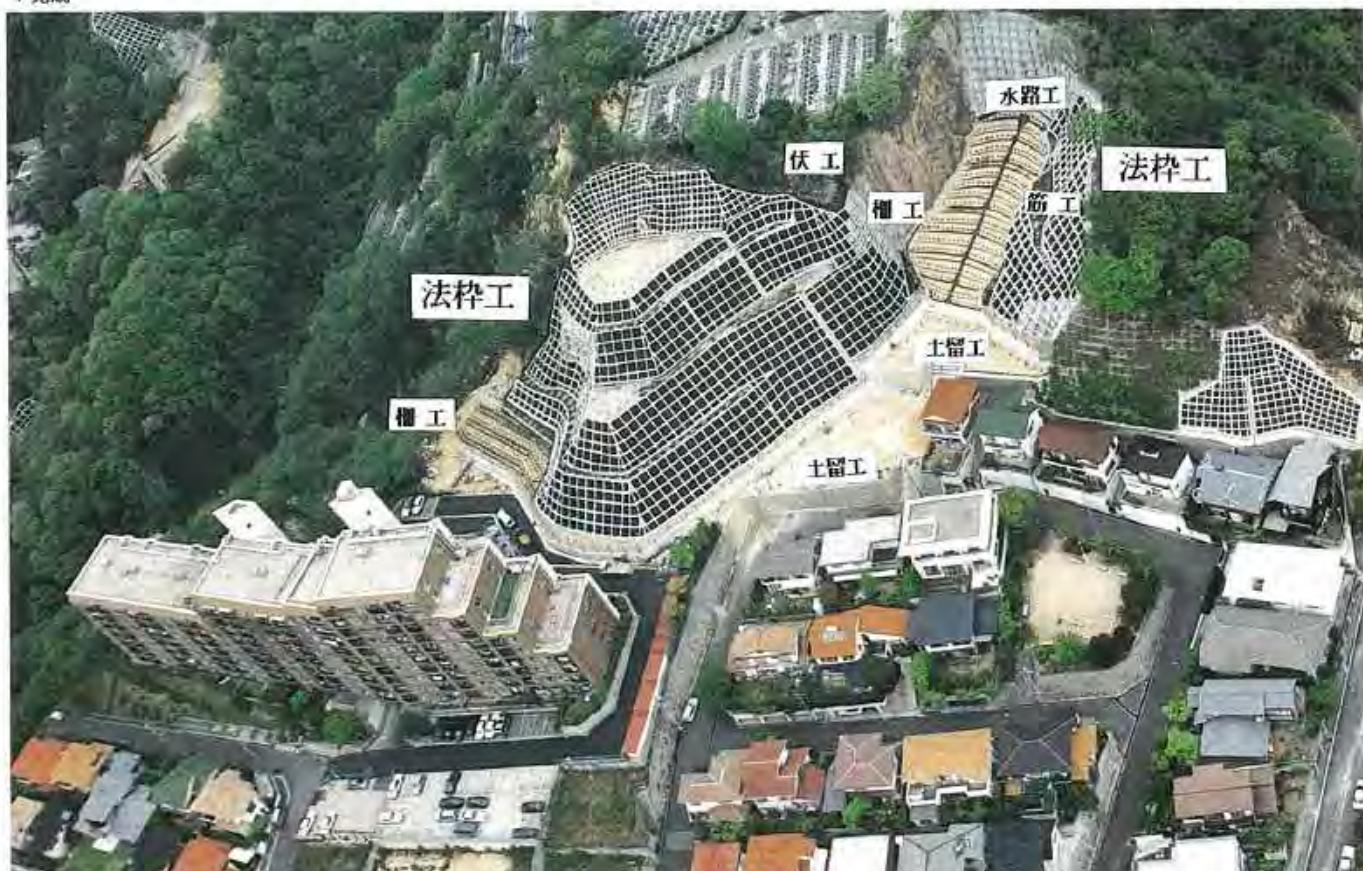
兵庫県南部地震で住吉台地区の住宅、高層マンションの後背地の山腹が延長150m、面積約0.6haにわたって崩落した。崩れ落ちた土石は人家2戸を損傷させ、公園、道路まで達したため、地域住民に避難勧告が出された。

◀マンション裏斜面の崩壊状況

山腹崩壊斜面で拡大防止と斜面安定のため、不安定な土石を除去し、治山施設を設置して森林の復旧、生活環境の保全を図ることを目的としている。

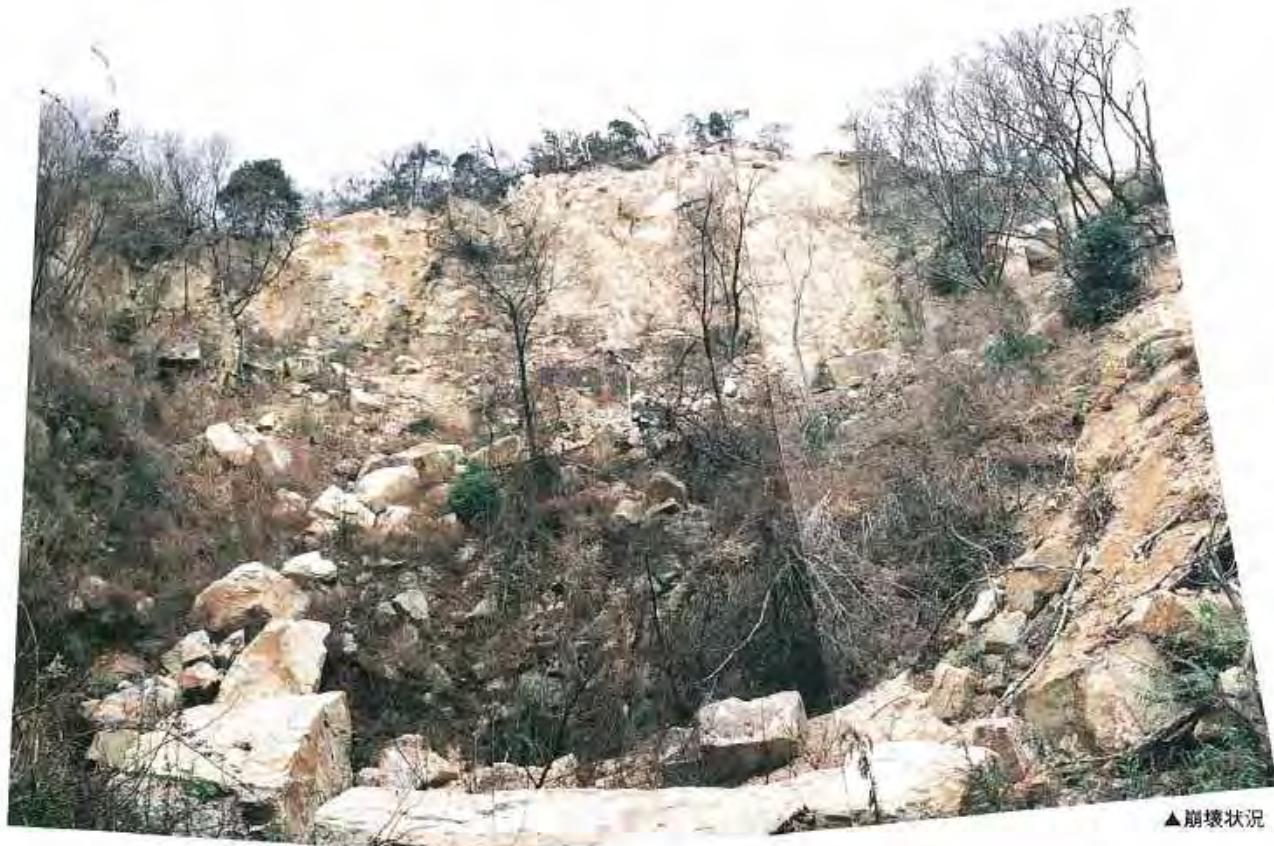
兵庫県南部地震で住吉台地区の住宅、高層マンションの後背地が面積約0.4haにわたって崩壊。斜面を構成している風化した花崗岩が、地震で節理に沿って分離し、座屈、崩壊したと考えられる。大きいものでは4mを超す岩塊が落下した。

▲崩壊状況

崩落した崖錐には、亀裂を伴った浮石状の岩塊が露出しているので、ロックネット工で斜面の安定を図った。下部後背地は鋼製土留工などを基礎に森林を回復する。

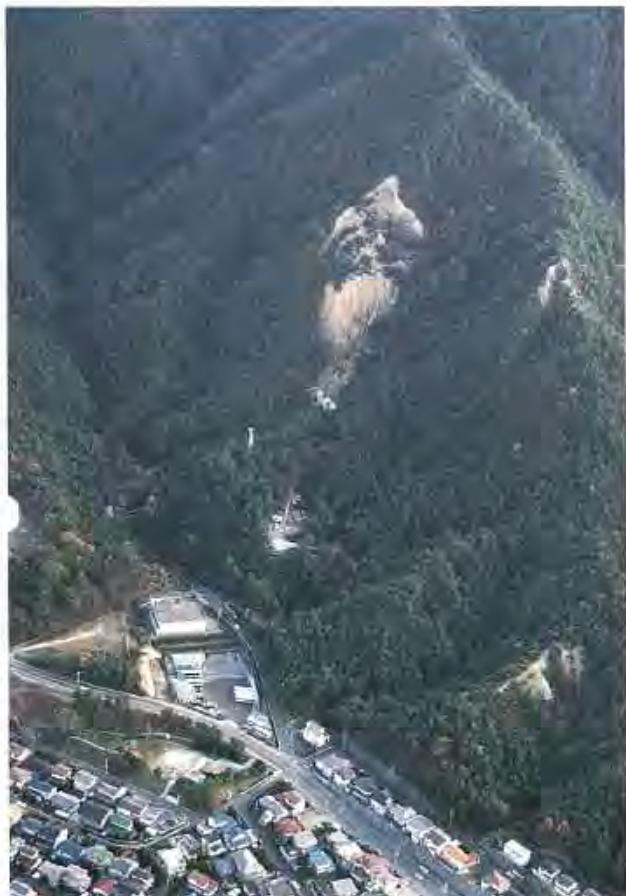
▲崩壊地全景

兵庫県南部地震で有野台団地の後背斜面が面積約0.7haにわたって崩壊し、その後の降雨によって下流へ土砂が流出した。依然として崩壊土砂が山腹に堆積し、非常に不安定な状態である。

荒廃した渓流には谷止工3基を施工して山脚の固定を図り、山腹の不安定土塊は集水ボーリング、法棒工、アンカー工で安定を図り、山腹斜面は植栽工、柵工によって森林としての機能回復を図る。

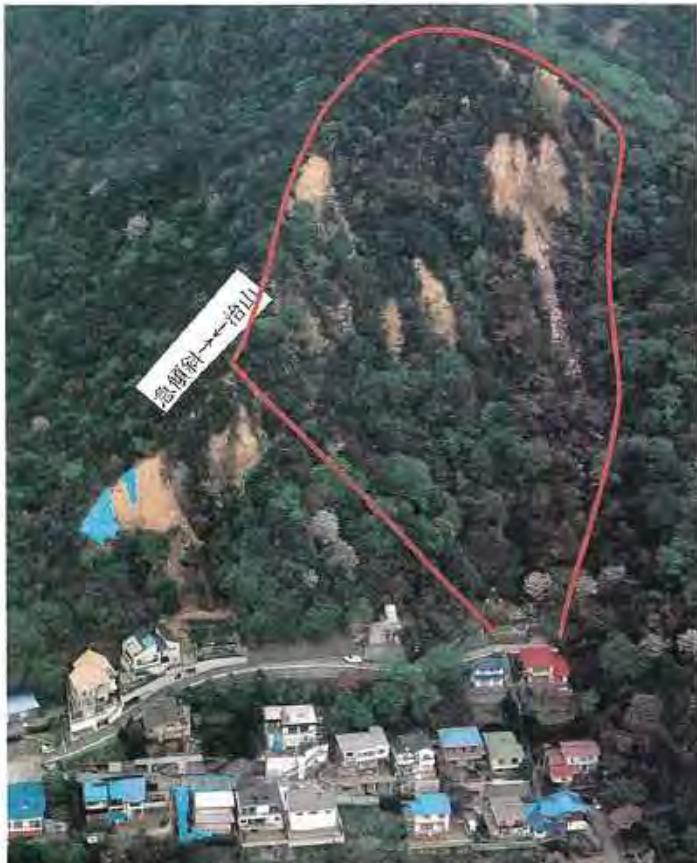
▲施工前（平成7年4月）

山腹斜面に亀裂が生じ、斜面が崩壊した。山腹内部には、多くの不安定土砂や転石が堆積している。

発生源の崩壊地を法切し、法棒工で不安定な斜面を固定し、緑化を図るとともに、斜面の安定を図るため土留工などの施設を設置し、植栽と緑化によって森林の機能回復を図る。

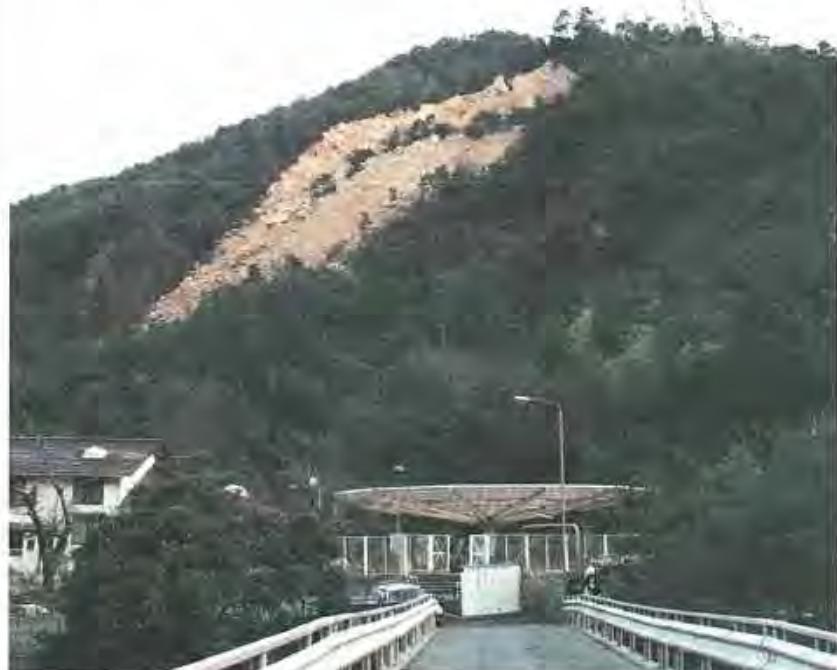
▲施工前(平成17年4月)

山腹斜面に亀裂が生じ、大転石を伴う大規模な崩壊が発生した。

山腹の不安定土石の移動防止を図るために法切工、土留工を施工し、山腹斜面の安定を図るための法枠工などの設置や緑化工の施工によって森林の機能回復を図る。

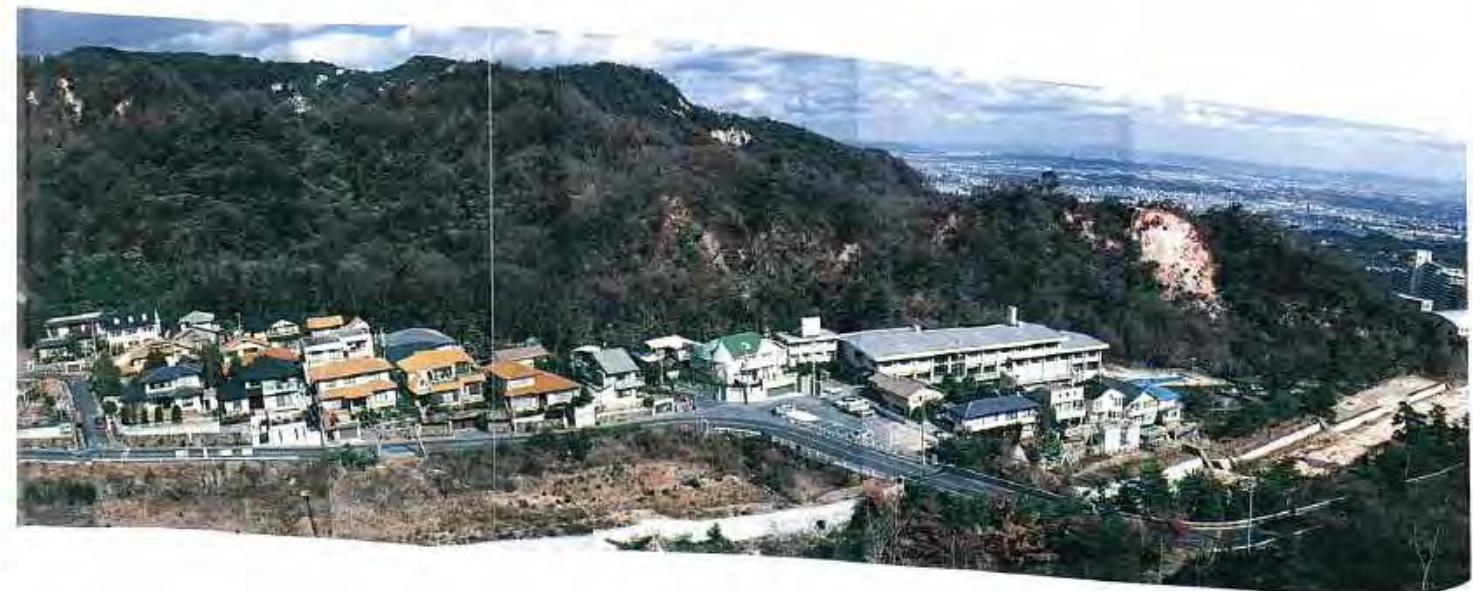
▲施工前の全景

宝塚市逆瀬川上流のゆずり葉台住宅（約50戸）および県立宝塚西高校の裏山稜線部に亀裂、山腹斜面崩壊が発生した。人命、家屋、道路などへの直接の被害はなかったが、以後の降雨などによる2次災害が懸念された。

山腹の不安定土砂の移動防止、山腹斜面から発生する落石の抑止、山腹斜面の安定を図る施設の設置、緑化などにより、直下の住宅地や学校の保全と森林の機能回復を目的とする。
