平成7年（1995年）阪神・淡路大震災の復旧

Recovery from the Great Hanshin-Awaji Earthquake

神戸市東灘区住吉台

西宮市塩瀬町生瀬

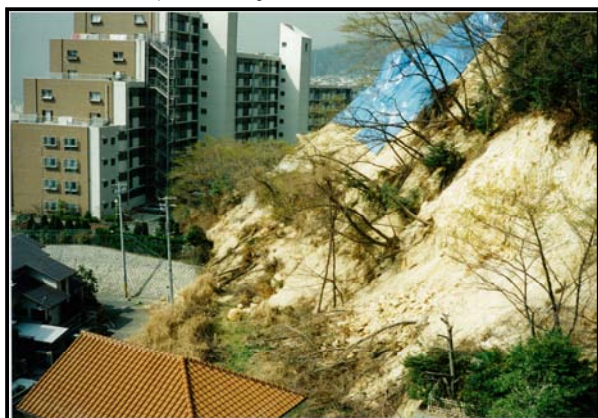
崩壊直後

- 被害状況 住吉台地区住宅街の后背地山腹が、長さ150m、約0.6haにわたって崩壊しました。崩れ落ちた土石は人家、公園、道路まで達し、地域住民に避難勧告が出されました。
- 地形・地質 五助橋断層が北に走る傾斜約60度の山腹斜面で、基岩である花崗岩は深層風化による「マサ土化」が著しく、転石状岩塊として混在していました。崩壊東部には、地震による滑落段差や亀裂が形成されました。
- 事業目的 山腹斜面の拡大崩壊を防止し、斜面の安定を図るため、不安定土石の除去、法枠工等を設置し、森林への復旧と生活環境の保全を図りました。

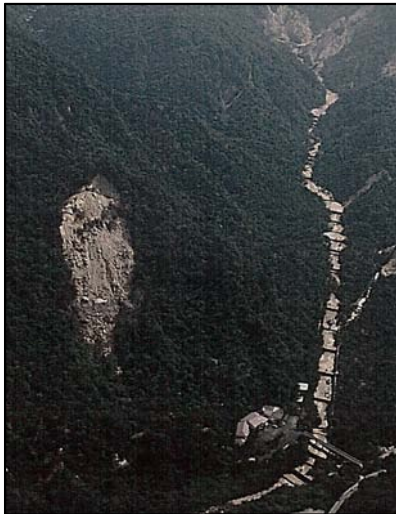
災害直後↓

崩壊面積約0.9ha（標高170～290m、平均傾斜角32度）

有馬・高槻構造線の影響から六甲花崗岩の風化が著しい。また、奇岩の名勝・蓬莱峡も近い。
