阪神・淡路大震災の被害と土砂災害

地震にともなう、山腹崩壊・地すべりなどの土砂災害

阪神・淡路大震災 災害関連緊急砂防事業

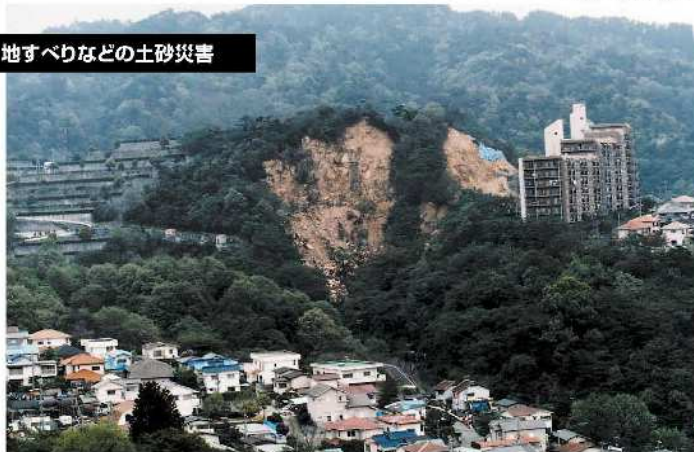
住吉台の山腹崩壊

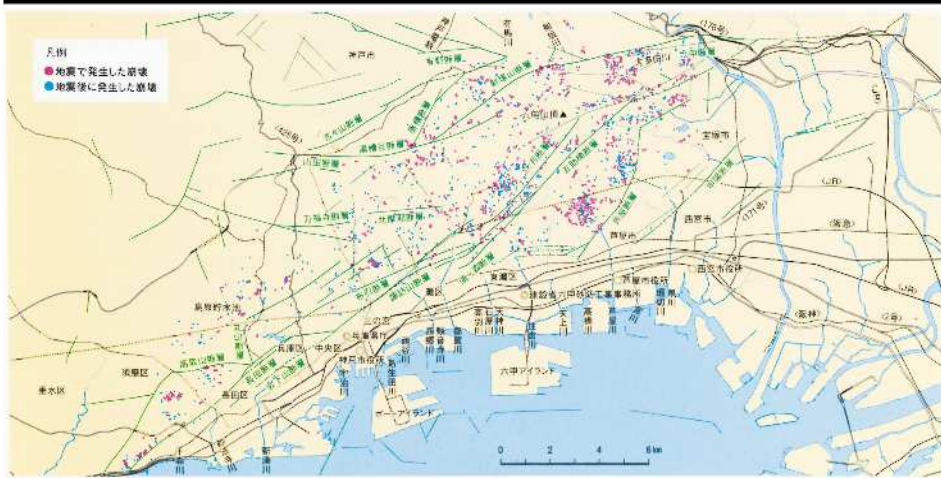
地震による崩壊地とその後発生した崩壊地の分布

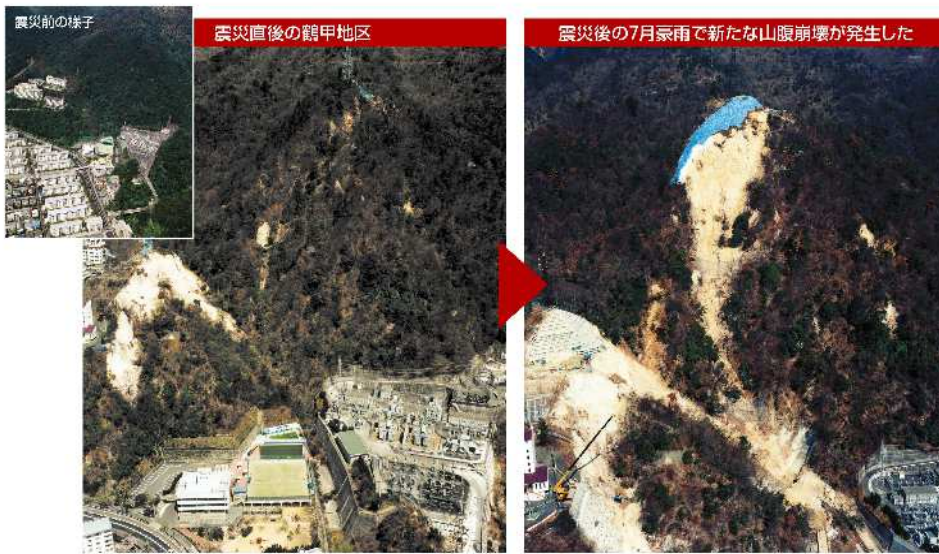
神戸市灘区の鶴甲地区では、六甲山の南斜面標高250～400m付近で震災直後に崩壊が発生。その後の余震や降雨によって崩壊が拡大し、平成7年7月には降雨によって新たな崩壊も発生しました。

断層に囲まれたこの地区はもともと崩れやすい地域で、明治中ごろに作成された地形図にも崩壊地として記載されています。

鶴甲地区の復旧工事

住宅地に極めて近いこの地域では、震災直後の平成7年3月より本格的な震災復旧工事が開始されました。工事の現場は45度の急傾斜であり、工事によって、土砂が住宅地に流出しないことに加え、遠隔操作も可能なロッククライミングマシンを採用し、作業員の安全確保にも充分配慮しながら工事が進められました。また景観への配慮から、極力コンクリートの使用を抑えて、緑化による斜面の強化を図りました。

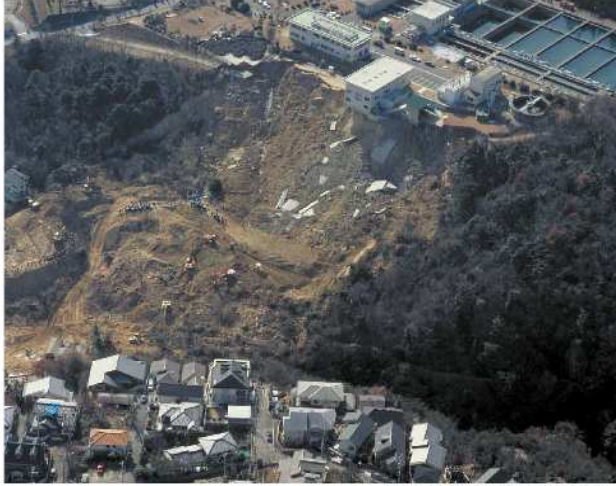
阪神水道企業団甲山事務所の北東側にあたる百合野地区、仁川の右岸斜面で幅・長さともに約100m、移動土砂量約10万^mの規模の地すべりが起こりました。この地すべりによって川沿いの民家13戸が被災、34名の方が犠牲となりました。

仁川・百合野地区で発生した地すべり災害

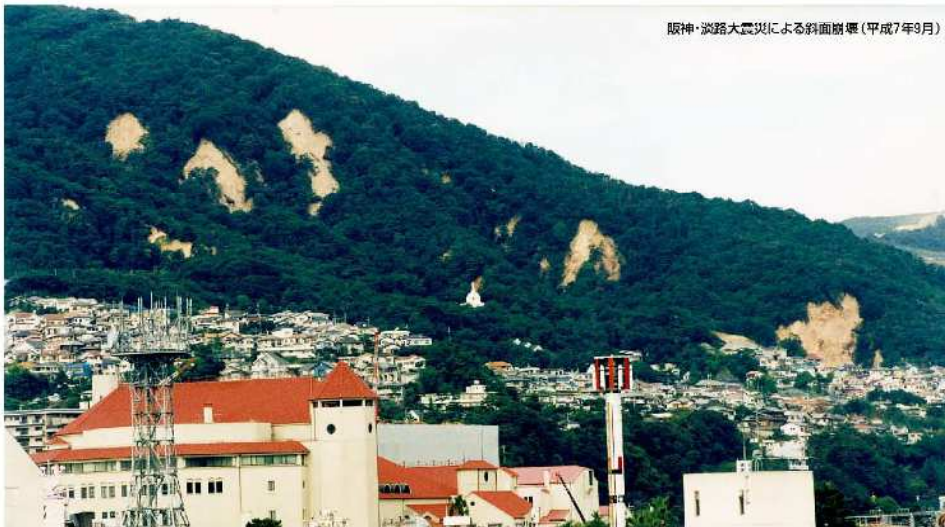
兵庫県南部地震によって、山地の崩壊が山体の尾根～山腹部分に集中して発生し、しかも樹木を伴ったまま崩れてしまいました。このように地面を覆うものがなくなり、地震によって揺さぶられた山肌に雨が直接影響すれば、その部分の崩壊が進むばかりでなく、土砂は谷に流れ出し、結果として土石流を引き起こすこととなります。「六甲山系グリーンベルト構想」は、表六甲の市街地に隣接する山腹斜面一帯を緑地化し、土砂災害発生抑制を図るとともに、山体上部の崩壊～土砂流出に対する緩衝帯としての役割を同時に果たそうとする構想で、都市環境、景観や生物多様性の保全とともに、無秩序な市街化の防止にも貢献します。

阪神・淡路大震災による斜面崩壊（平成7年9月）

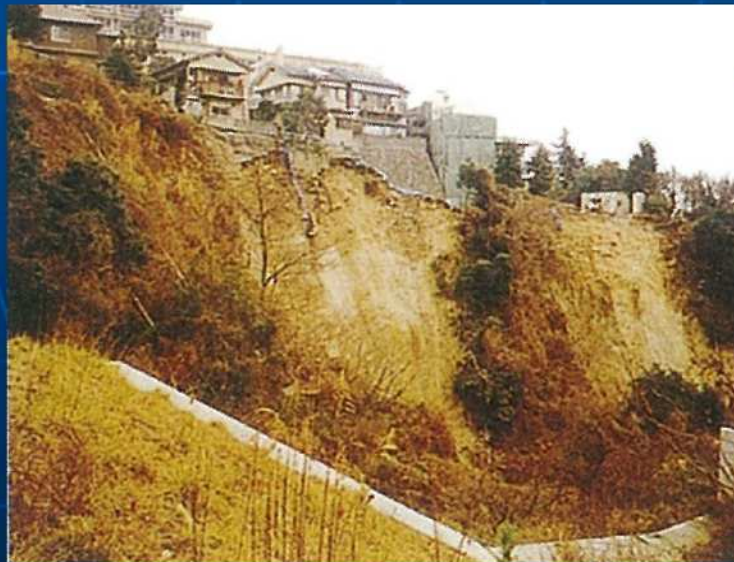
杉谷山腹工 地震直後

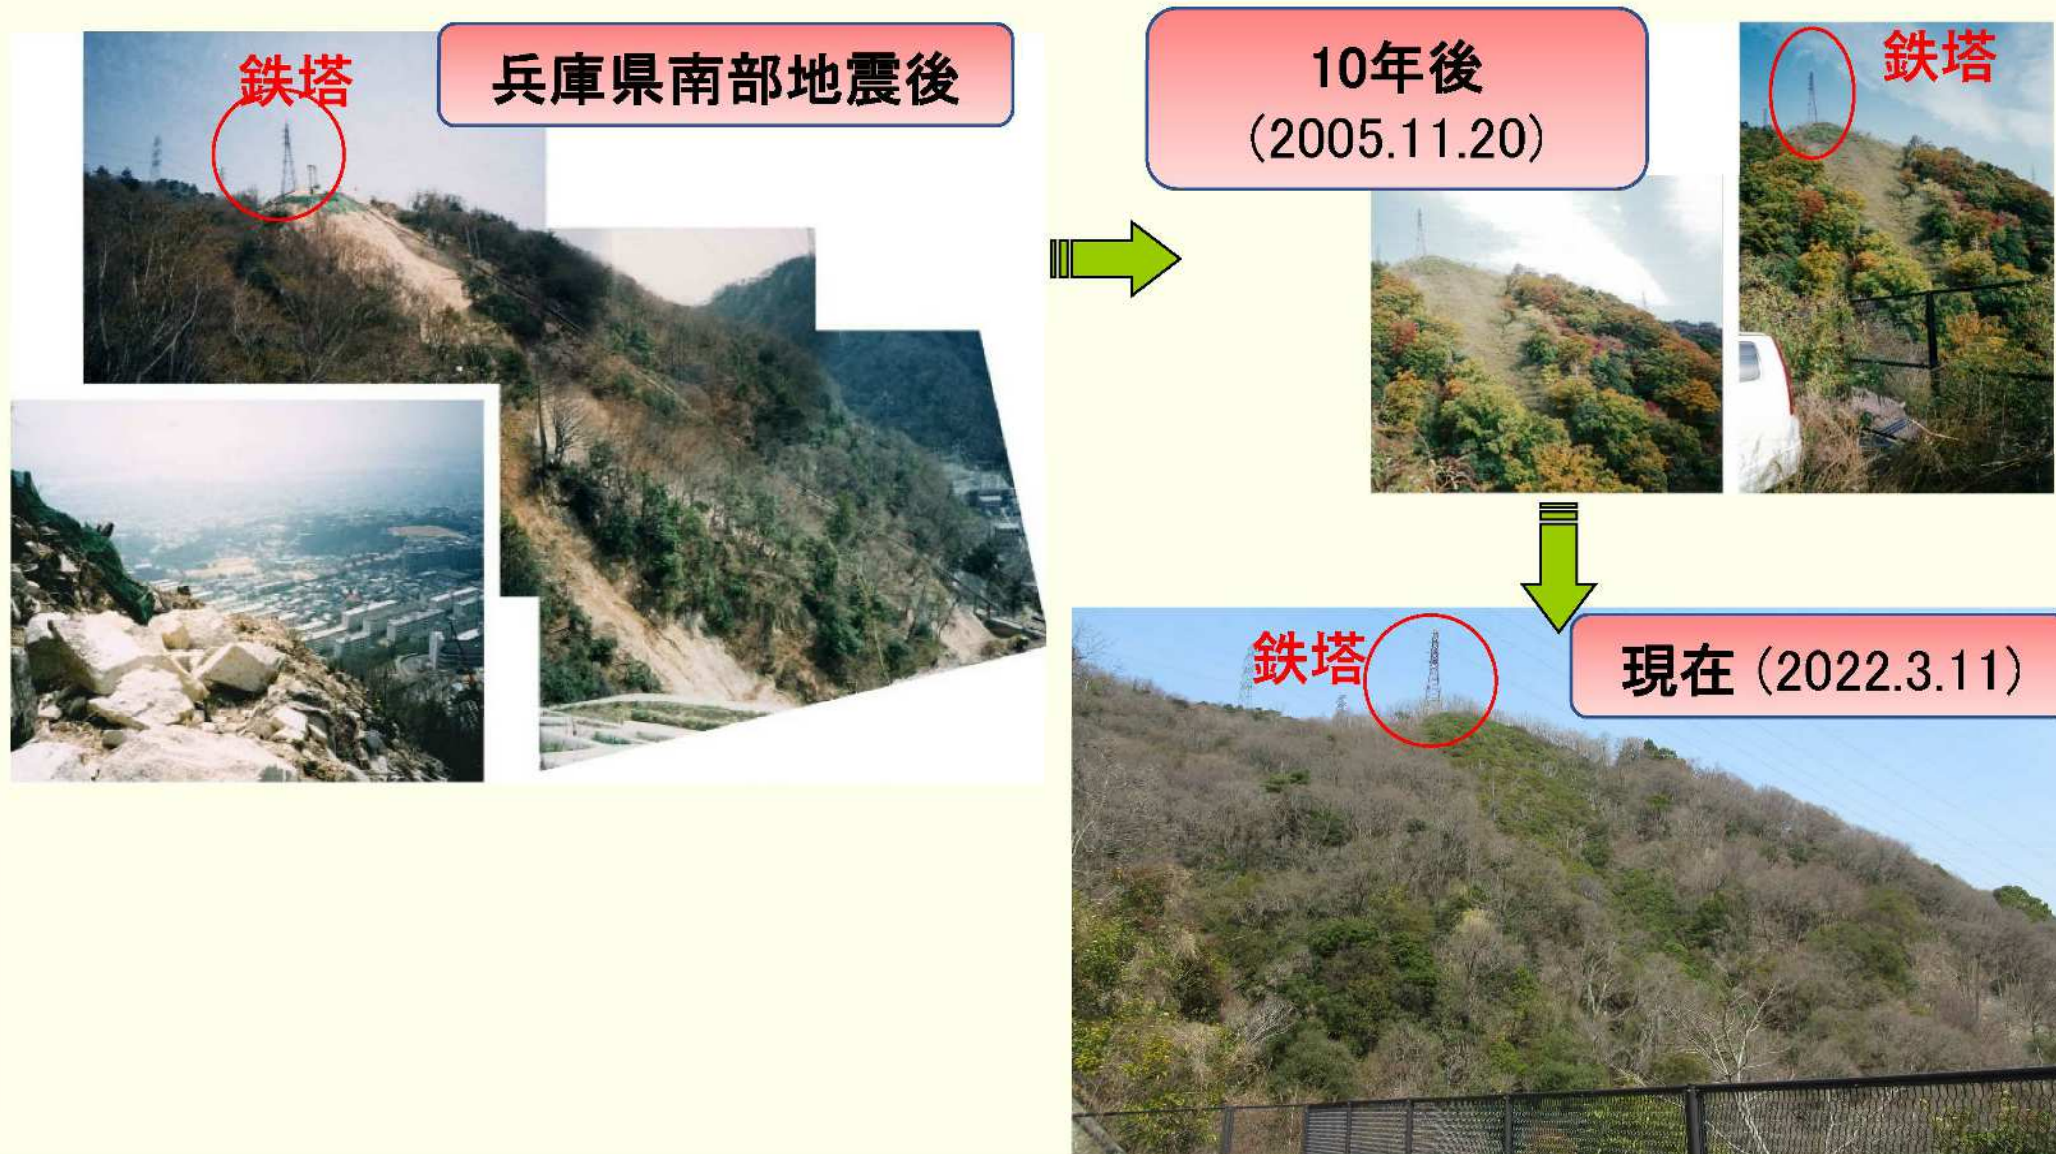
<事例2> 鶴甲地区山腹応急工事

鶴甲変電所・老人ホーム背後の山腹崩壊【対策工施工後の植生の回復】

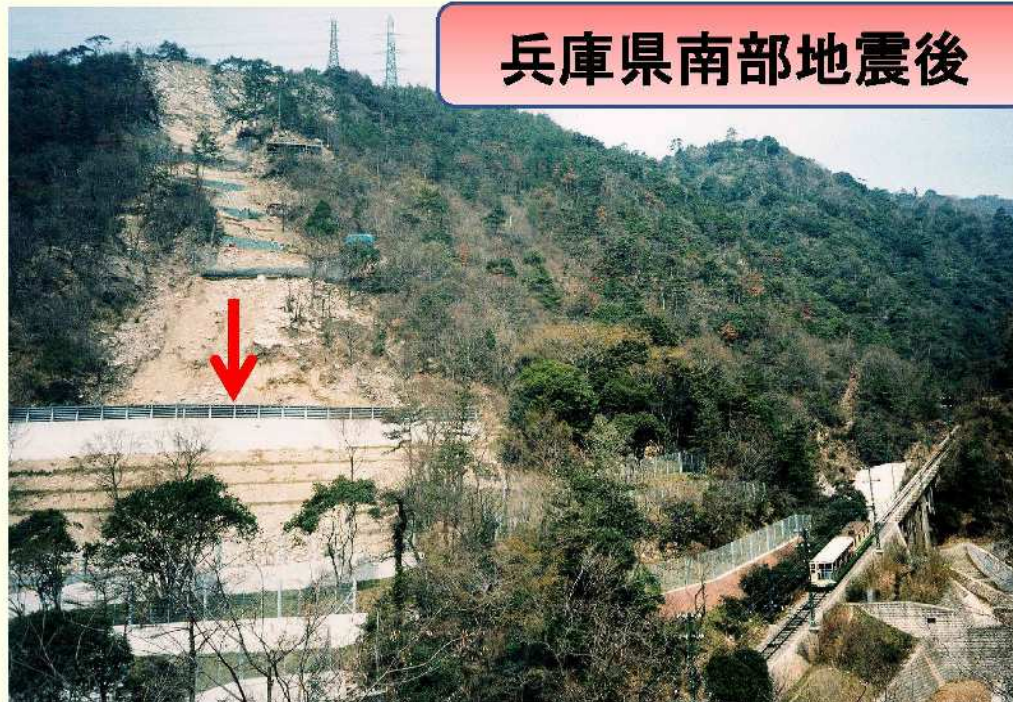
兵庫県南部地震後

六甲ケーブルの軌道上に落下した巨大岩塊と崩壊斜面
【対策工施工後の植生の回復】

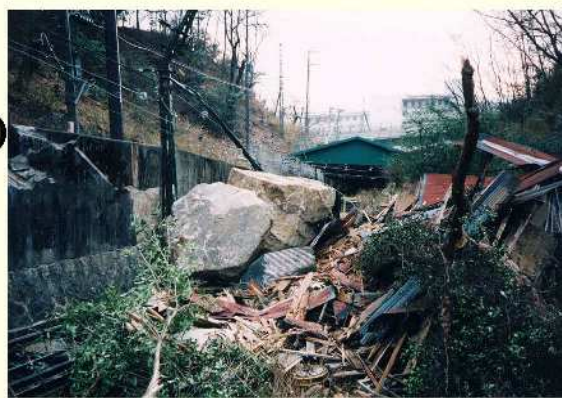
六甲ケーブルの
軌道上に
落下した
巨大岩塊
