阪神・淡路大震災と六甲山

風化してもろくなった花崗岩からできている六甲山では平成7年（1995年）1月17日の阪神・淡路大震災により、多数の崩壊が発生しました。

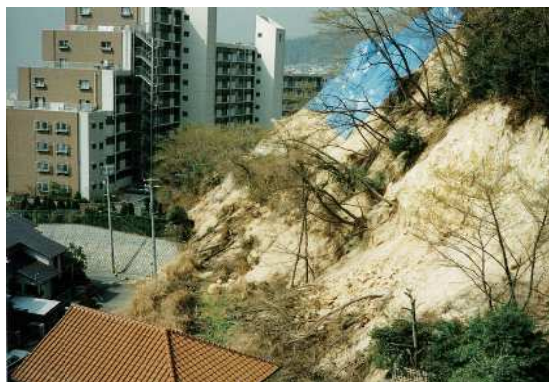
崩壊直後

- **被害状況** 住吉台地区住宅街の後背地山腹が、長さ 150m、約 0.6ha にわたって崩壊しました。崩れ落ちた土石は人家、公園、道路まで達し、地域住民に避難勧告が出されました。
- **地形・地質** 五助橋断層が北に走る傾斜約 60 度の山腹斜面で、基岩である花崗岩は深層風化による「マサ土化」が著しく、転石状岩塊として混在していました。崩壊東部には、地震による滑落段差や亀裂が形成されました。
- **事業目的** 山腹斜面の拡大崩壊を防止し、斜面の安定を図るため、不安定土石の除去、法枠工等を設置し、森林への復旧と生活環境の保全を図りました。

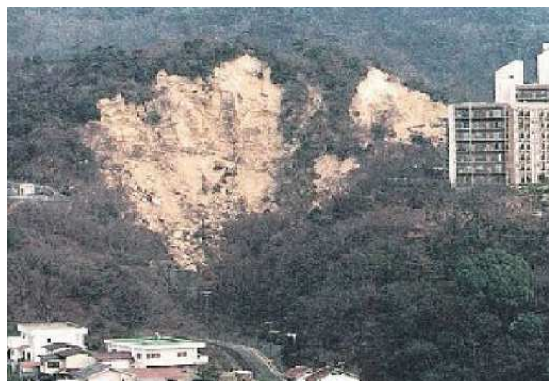
崩壊直後

- **被害状況** 山腹小崩壊跡地において、幅 40m高さ 40mの拡大崩壊が発生した。崩壊により発生した岩塊が、岩なだれのように約 100m斜面を流下し、堆積した。崩壊地直上部の小屋が半壊したが、下流部には温泉街があるが、既設の堰堤により被害をまぬがれた。
- **地形・地質** 崩壊面積 0.60ha（標高 390～520m・平均傾斜角 40度）地質は、流紋岩及び流紋岩質の溶結凝灰岩であり、施行地付近には六甲断層、射場山断層があり、節理が発達し、風化が著しく進んでいる。
- **事業目的** 山腹の不安定土石の移動を図る土留工、山腹斜面により発生する落石を抑止する落石防止柵、崩壊崖面の拡大崩壊を防止する法枠工、不安定な状況で堆積している土砂礫の流出を防止する谷止工及び緑化等により、森林の機能回復を図る。

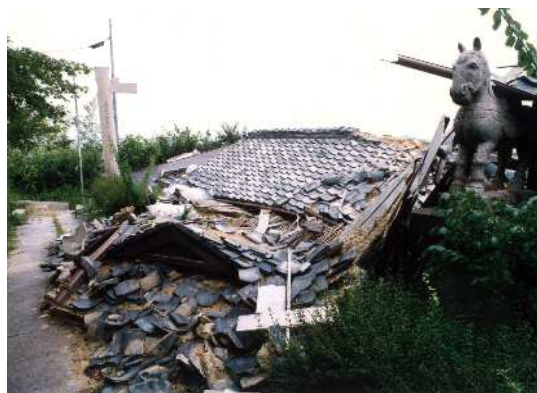
家屋全壊状況

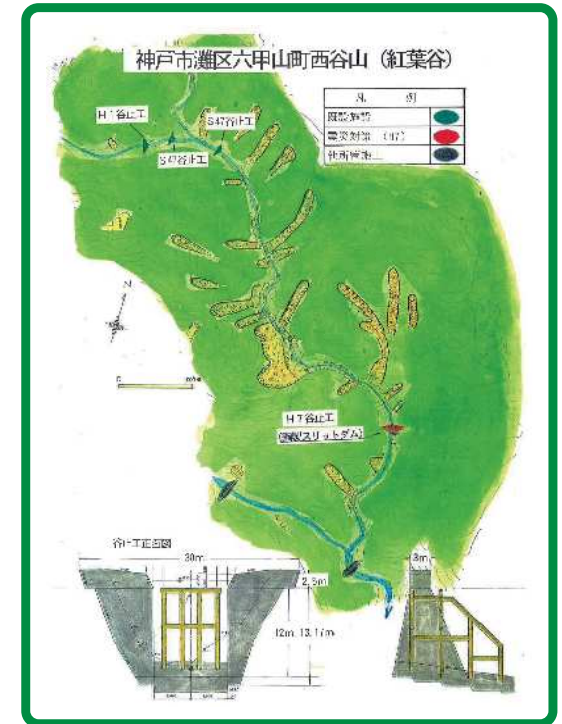
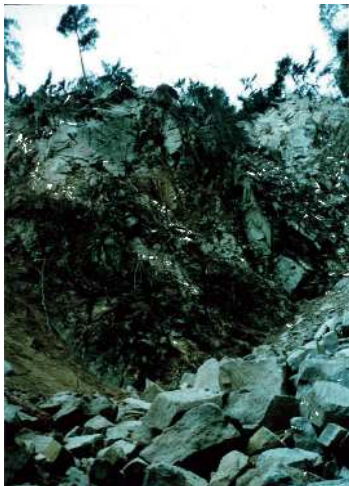
- **被害状況** 谷部の山腹に大規模な崩壊が発生し、多量の崩壊土石が急な山腹斜面、溪床に堆積して、洪水時には土石流が発生しやすい状況となった。
- **地形・地質** 山腹は急峻でV字谷を形成し、谷の両岸部は風化した花崗岩が露岩している。五助橋断層、大月断層の上流域で、花崗岩は亀裂が発達していた。
- **事業目的** 土石流出の調整機能に優れた谷止工（鋼製スリット）を施工し、溪流と山腹に堆積している多量の不安定土石の流出の抑止、土石流災害の未然防止を図る。

上流部の山腹崩壊状況

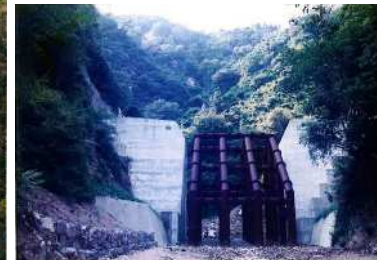
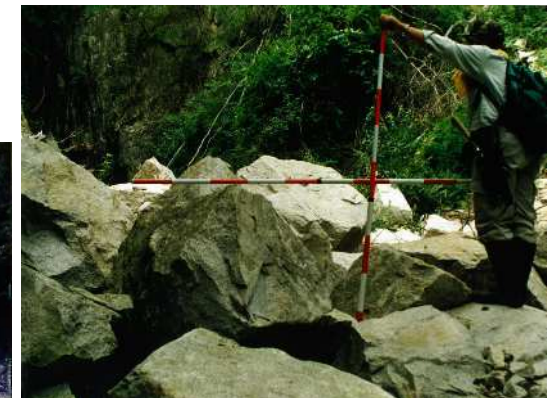
崩壊土石の堆積状況

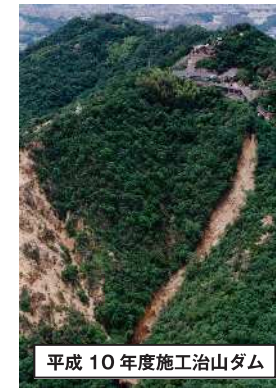
被災直後

- 被害状況** 兵庫県南部地震により、過去に発生していた山腹崩壊地が拡大崩壊し、尾根部より岩塊が谷部に崩落し、不安定な状態となっていた。
平成11年6月29日の梅雨前線による降雨（252 mm/日、67 mm/時）により、溪流の上流東斜面及び山頂東部に新たな崩壊が発生した。
溪流上流東斜面において、幅 20m 長さ 100m の崩壊が発生し、約 600m³ の土石が流れ出たが、平成10年度施行の谷止工が土石を止めた。
山頂東部においては、幅 10m 長さ 30m の崩壊が3箇所発生し、茶店の住居部分を倒壊させた。
このため、崩壊部分の調査・測量を行い現在順次復旧工事をすすめている。
- 地形・地質** 標高 150~300m に位唇し、地質は六甲花崗岩であり、高取山断層及び須磨断層に挟まれた地区であり、節理が発達したうえに風化がすすんでいる。
- 事業目的** 谷筋においては不安定土砂の移動及び流出を抑止するために谷止工を施行し、溪床の安定及び山脚の固定を図る。
山腹面においては、不安定な岩塊及び土砂を除去し、早期に森林へ復旧すべく土留工・水路工・緑化工等を施行する。

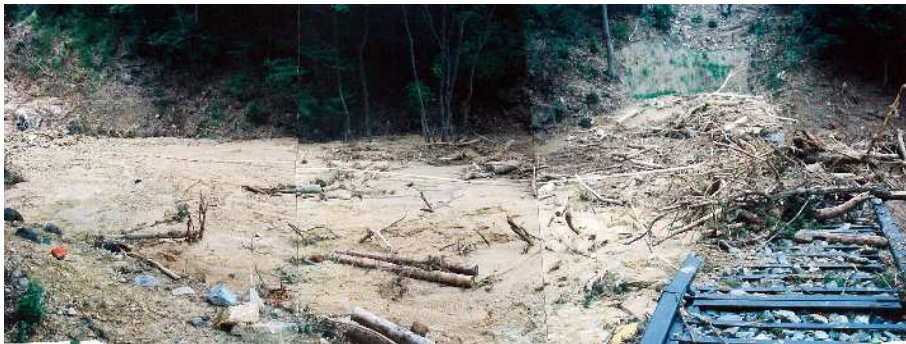
平成10年度施工した治山ダムで土石を止めた。

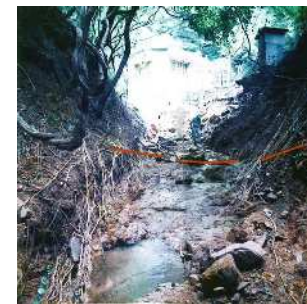
降雨水により過去に堆積していた土砂を押し流した。

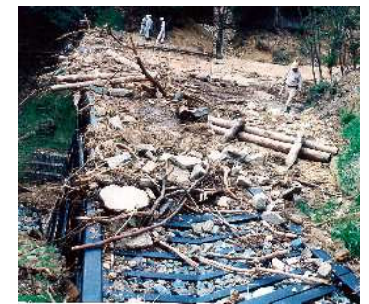
過去に施工していた治山ダムにより土砂を止め被害を最小限に食い止めた。

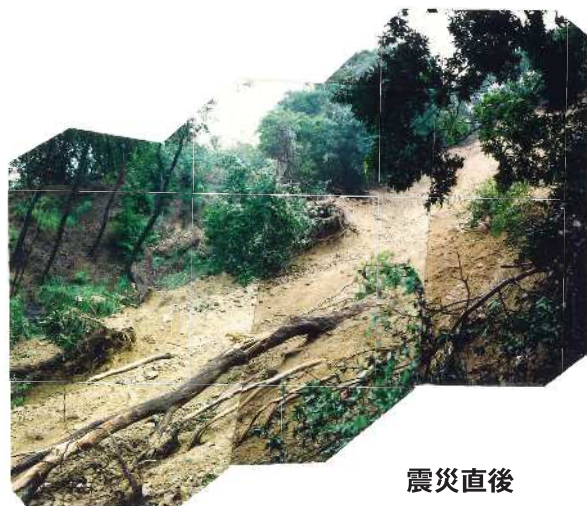
震災直後

- **被害状況** 山腹斜面に亀裂が生じ、斜面が崩壊した。なお、当地区では昭和 62 年度より治山事業を実施していた。地震により破壊・損傷した施設は認められず、住宅地への落石・土砂流出等を防止した。
- **地形・地質** 崩壊面積 0.66ha (標高 130 ~ 200m・平均傾斜角 32 度・最大傾斜角 68 度) 地質は、布引花崗閃緑岩類であり、施工地付近には高取山断層があり、節理が発達したうえに、風化が進んでいた。
- **事業目的** 山腹の不安定土石の移動を図る施設、斜面からの落石を抑止する施設及び山腹斜面の安定を図る施設の設置と緑化により、直下住宅地の保全ならびに森林の機能回復を図る。

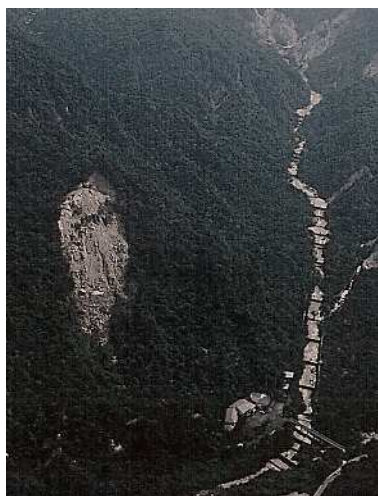
災害直後

- **被害状況** 崩壊面積約 0.9ha（標高 170 ~ 290m、平均傾斜角 32 度）
- **地形・地質** 有馬・高槻構造線の影響から六甲花崗岩の風化が著しい。また、奇岩の名勝・蓬莱峡も近い。
- **事業目的** 不安定土砂の移動防止と斜面の安定を図るため、法切工、土留め工、法枠工を設置、さらに緑化工も施工し森林の機能の回復を図りました。

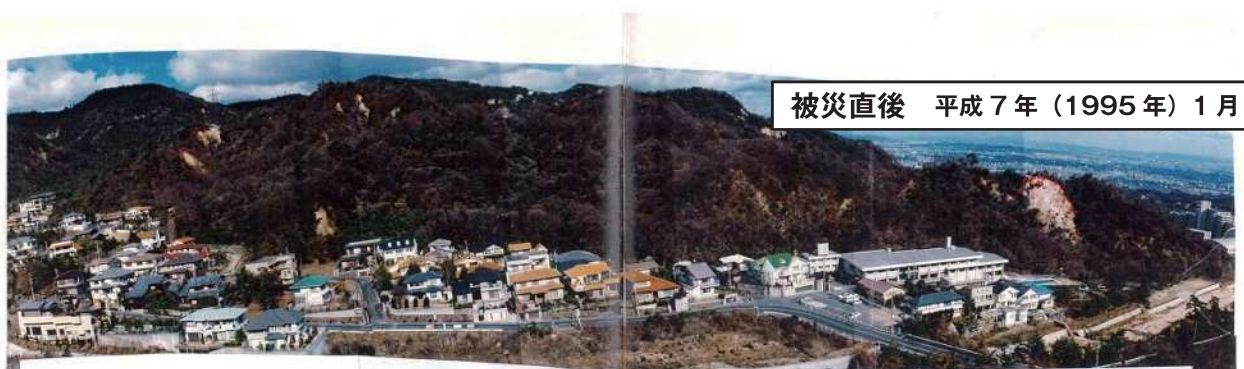
被災直後 平成7年（1995年）1月

- **被害状況** 宝塚市逆瀬川上流のゆずり葉台住宅（約50戸）、県立宝塚西高校の裏山稜線部に亀裂および斜面崩壊が発生しました。降雨や余震による二次災害の発生に対する対応を迫られました。（標高200m～350m、崩壊地の平均勾配は40度）
- **地形・地質** 地質は六甲花崗岩である。多くの板状節理が発達しており、風化岩が細片状に砕け、土砂と化していました。
- **事業目的** 不安定土砂の移動防止のダム工、斜面の安定を図る法枠工と落石防止工を施工しました。また、森林による防災機能の回復と環境の保全を図るため緑化工を施工しました。

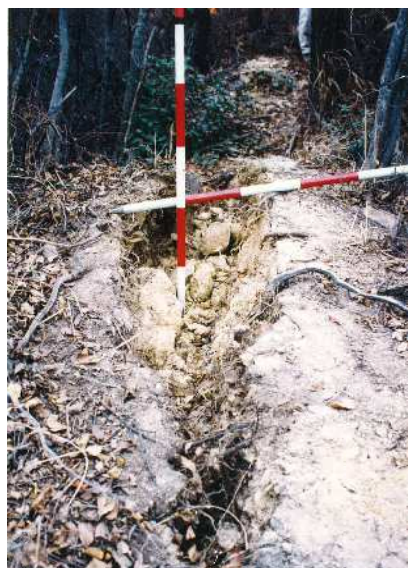
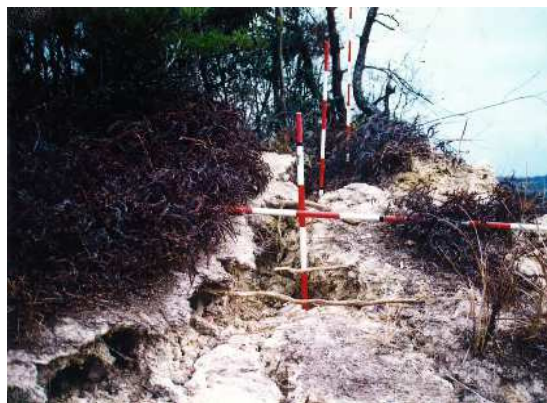
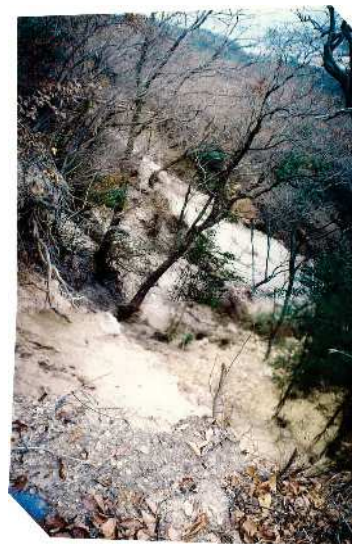
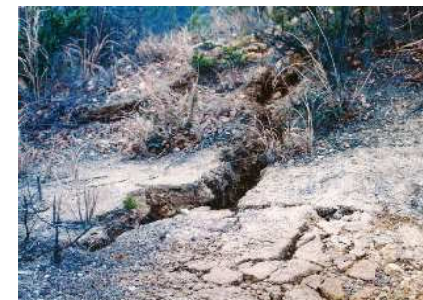
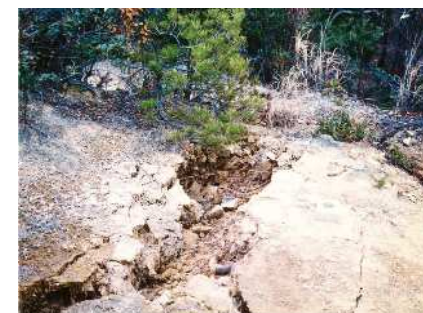
各地でクラック・崩壊が確認された。

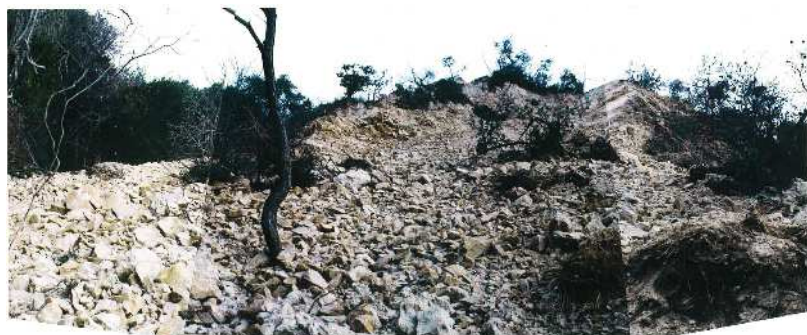
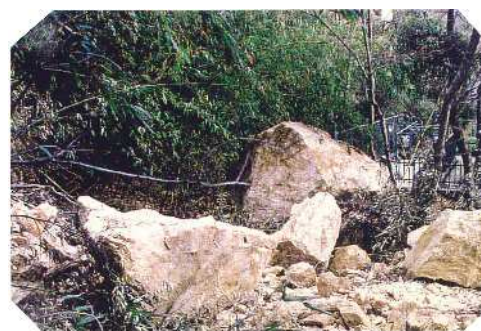
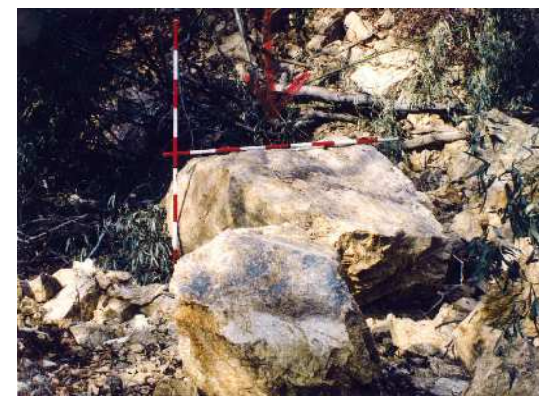
山腹崩壊により、落石が発生した。
