六 甲 の 治 山
1995.1.17阪神淡路大震災編

兵庫県六甲治山事務所

V 地震による被害状況と治山工事の実施状況

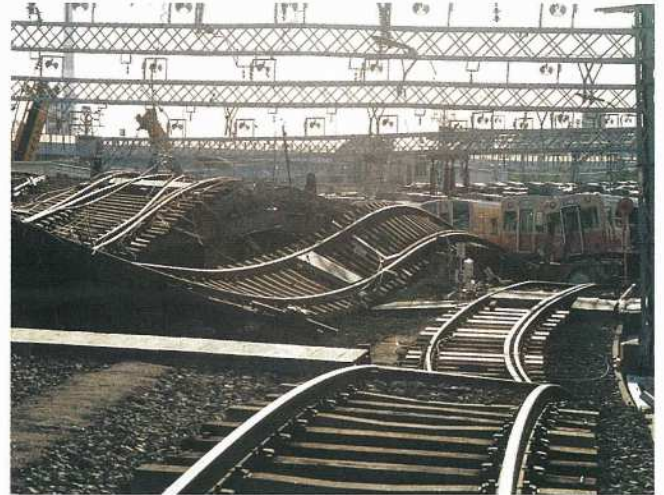
位置図 ⑥④

電車路線被害 (神戸市灘区)

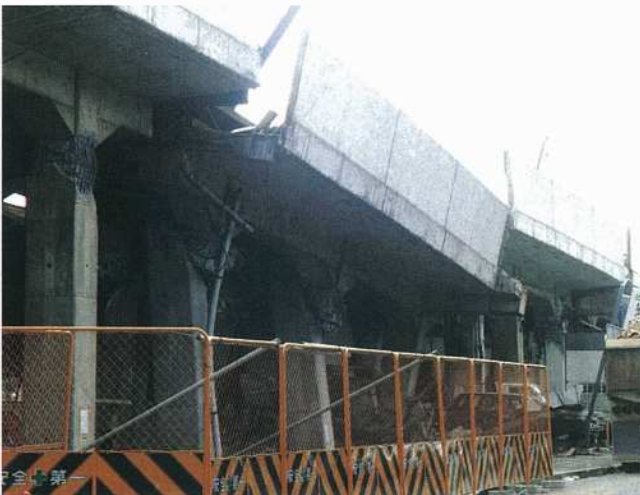
位置図 ⑥⑤

高架の破壊 (神戸市灘区)

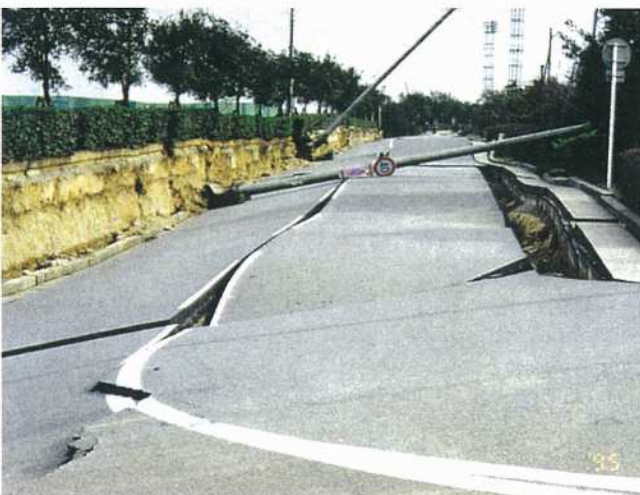
位置図 ⑥⑦

道路の沈下 (神戸市中央区ポートアイランド)

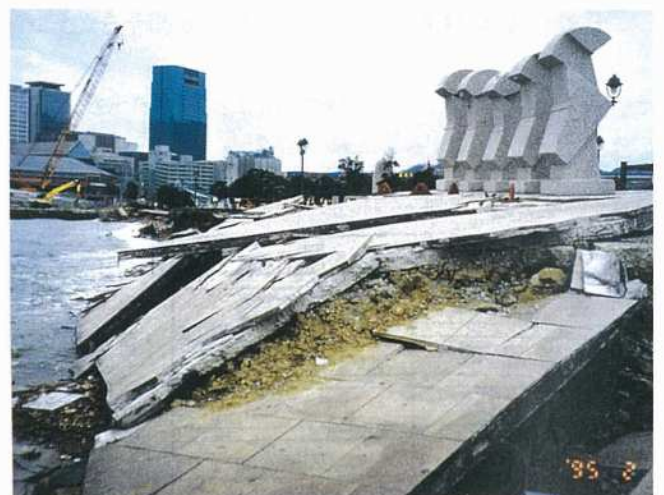
位置図 ⑥⑧

岸壁の破壊 (神戸市中央区メリケン波止場)

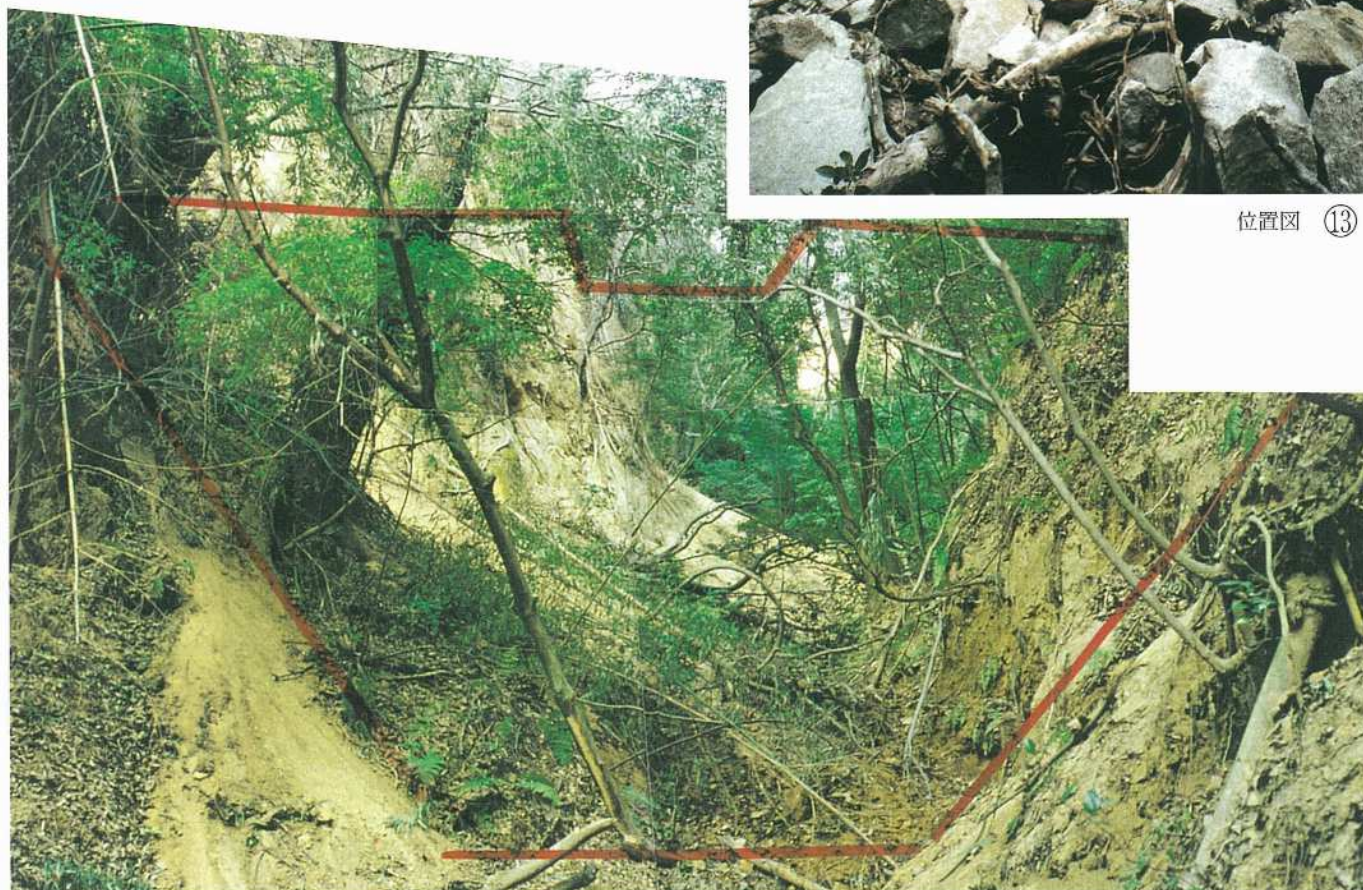
位置図 ②⑥

神戸市須磨区鉄拐山

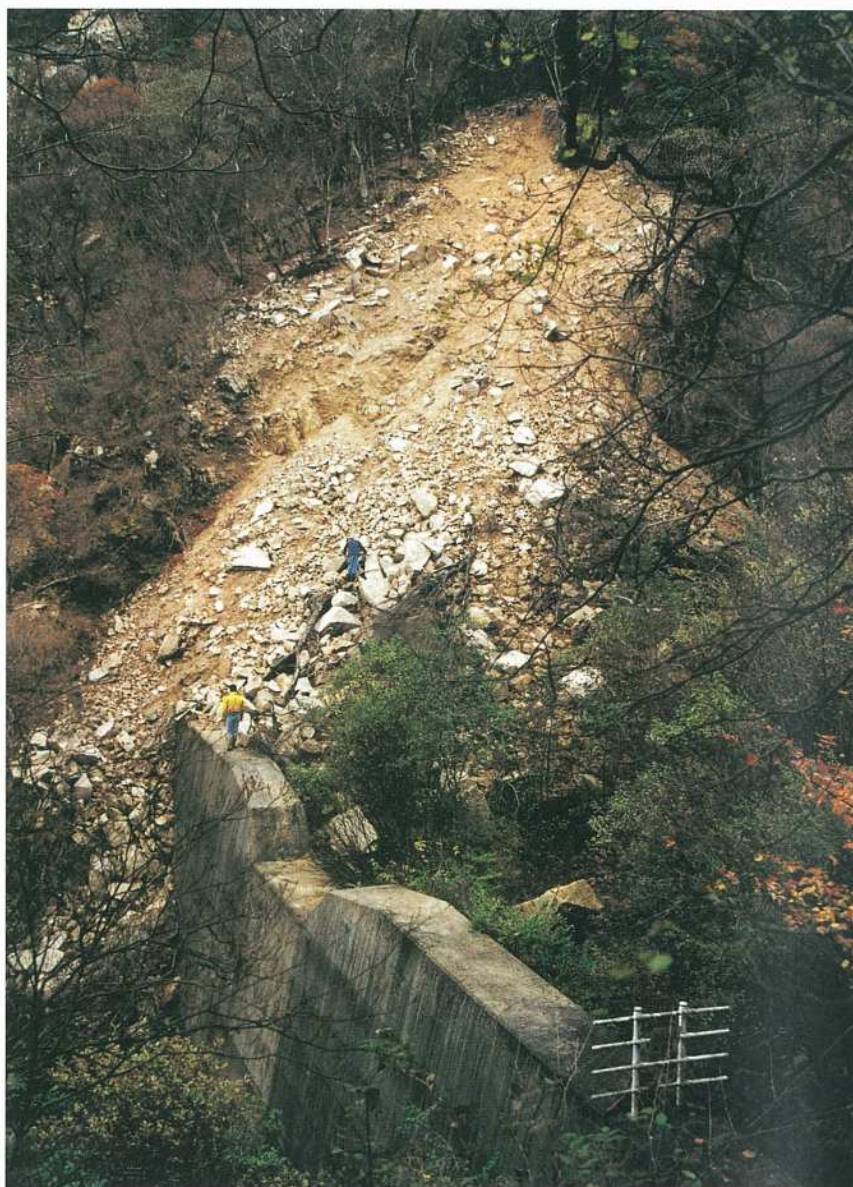
位置図 ⑤⑨

谷止工が山腹崩壊土石をくいとめた。→

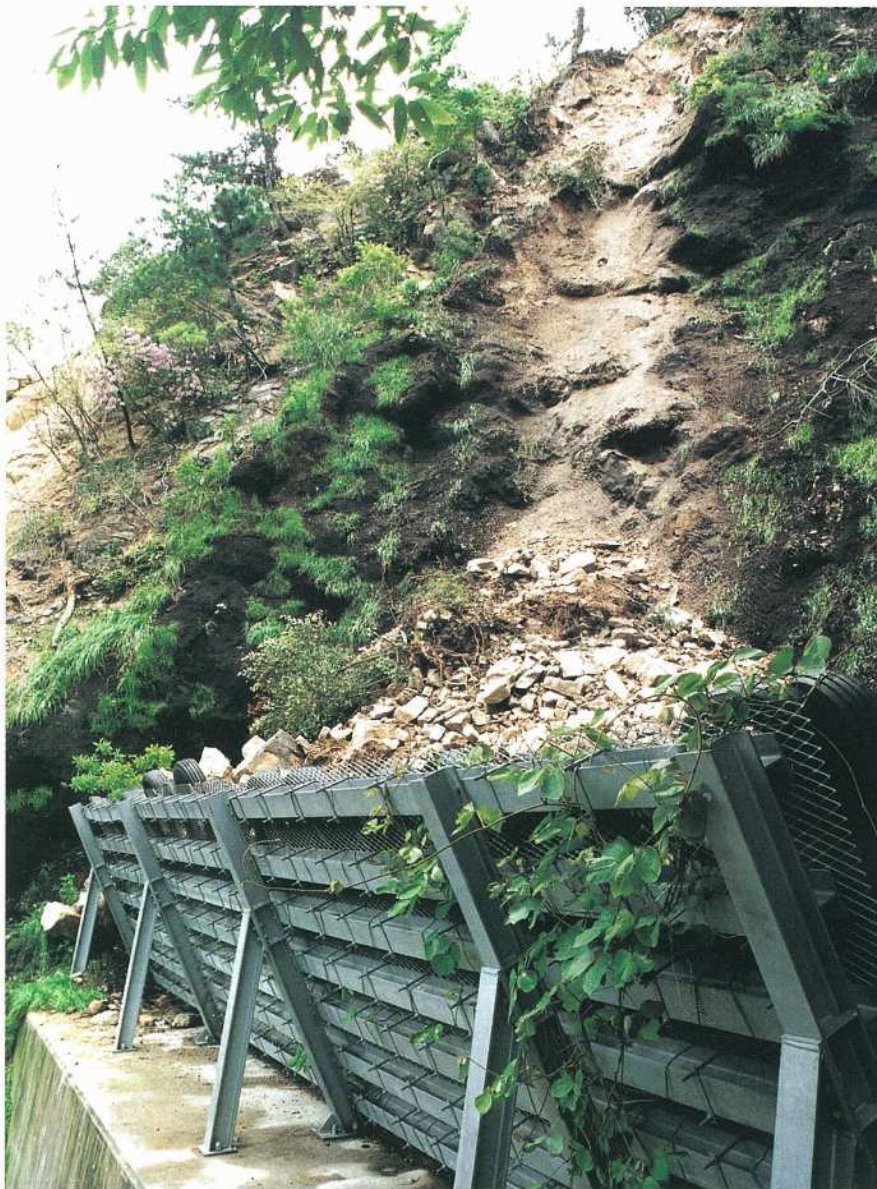
位置図 ③⑧

芦屋市奥山
落石防止柵が山腹から崩落した石礫をくいとめた。

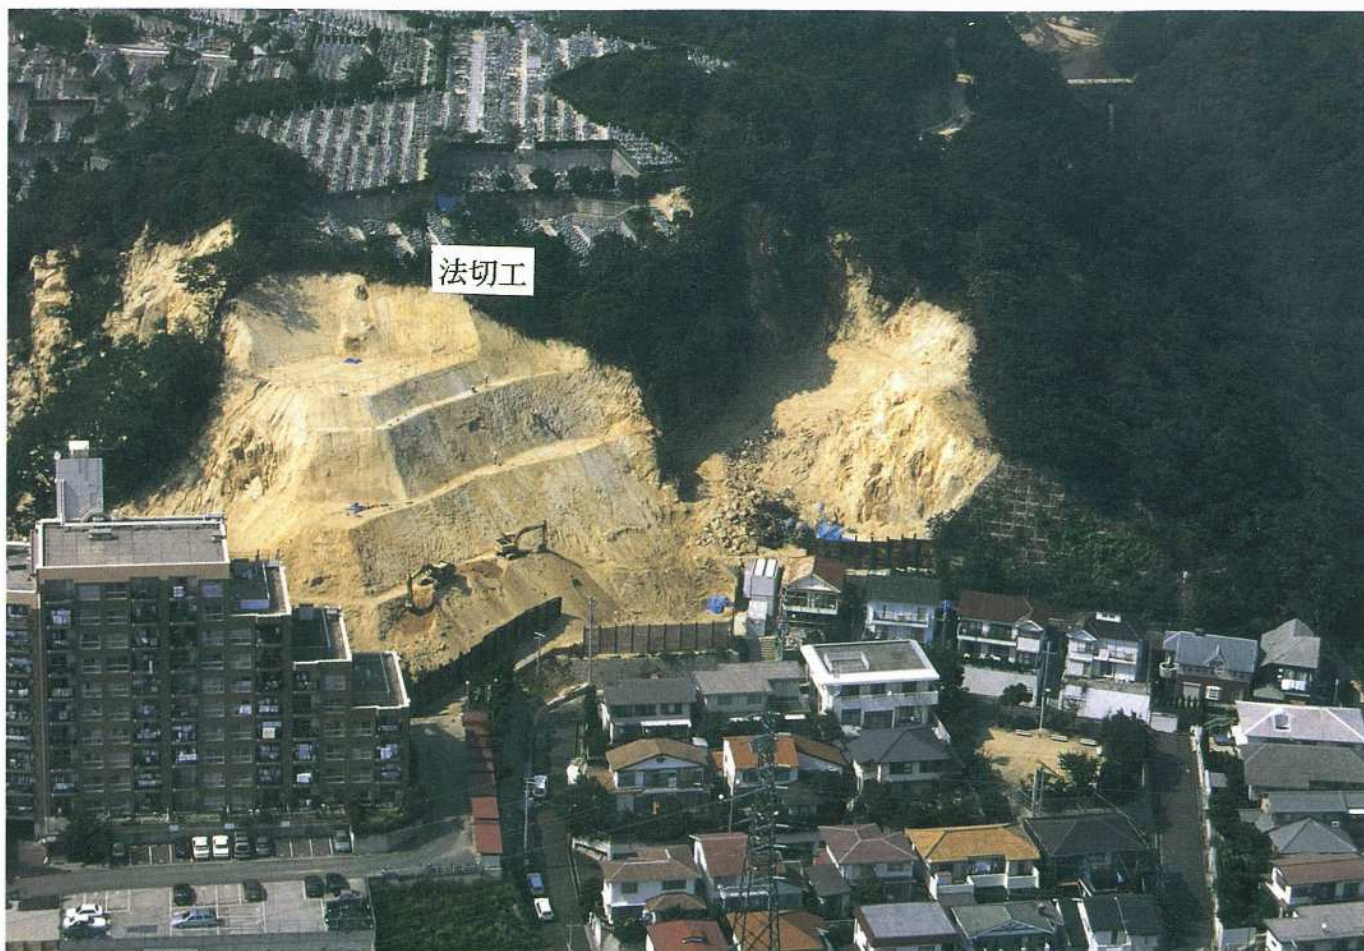
- ① 施行箇所 神戸市東灘区住吉台
- ② 被害状況 兵庫県南部地震により、住吉台地区の住宅、高層マンションの後背地の山腹が延長150m、面積約0.6haにわたって崩落した。崩れ落ちた土石は人家2戸を損傷させ、さらに公園、道路にまで達したため、地域住民に対し避難勧告が出された。
- ③ 地形・地質 当地区は、六甲山系南斜面に位置し、住吉川支流に挟まれた尾根部にあたり、平均勾配約60°の斜面を形成している。
 主要六甲断層系である五助橋断層等が並走しており、基岩である花崗岩は、深層風化による「まさ土化」が著しく、転石状岩塊として混在している。
 崩壊東部には、地震による滑落段差や亀裂が形成されている。
- ④ 事業目的 山腹崩壊斜面において、拡大崩壊防止及び斜面の安定を図るため、不安定土石の除去・治山施設の設置により森林への復旧、生活環境の保全を図ることを目的とする。
- ⑤ 事業内容

施行地全景及び保全対象

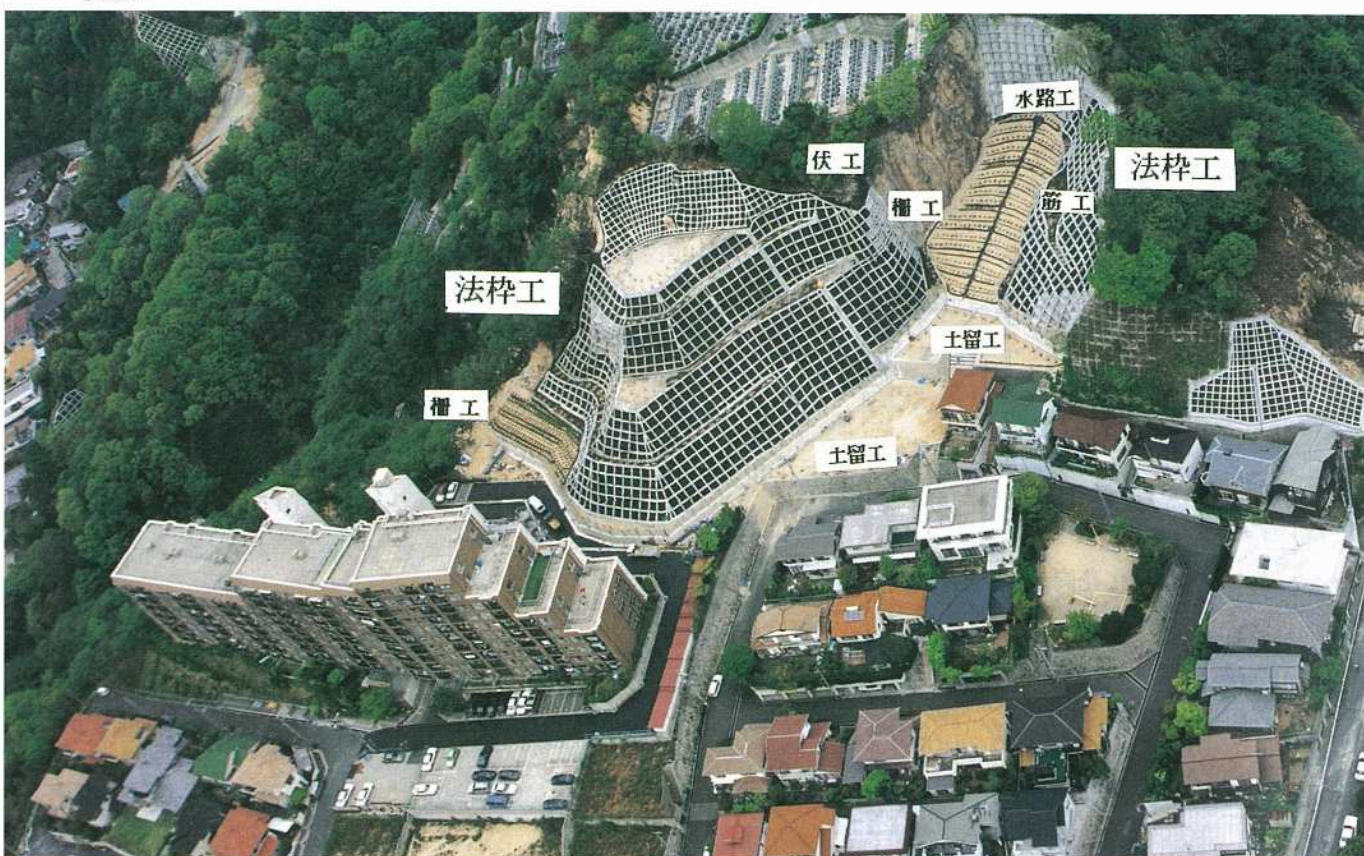
完成

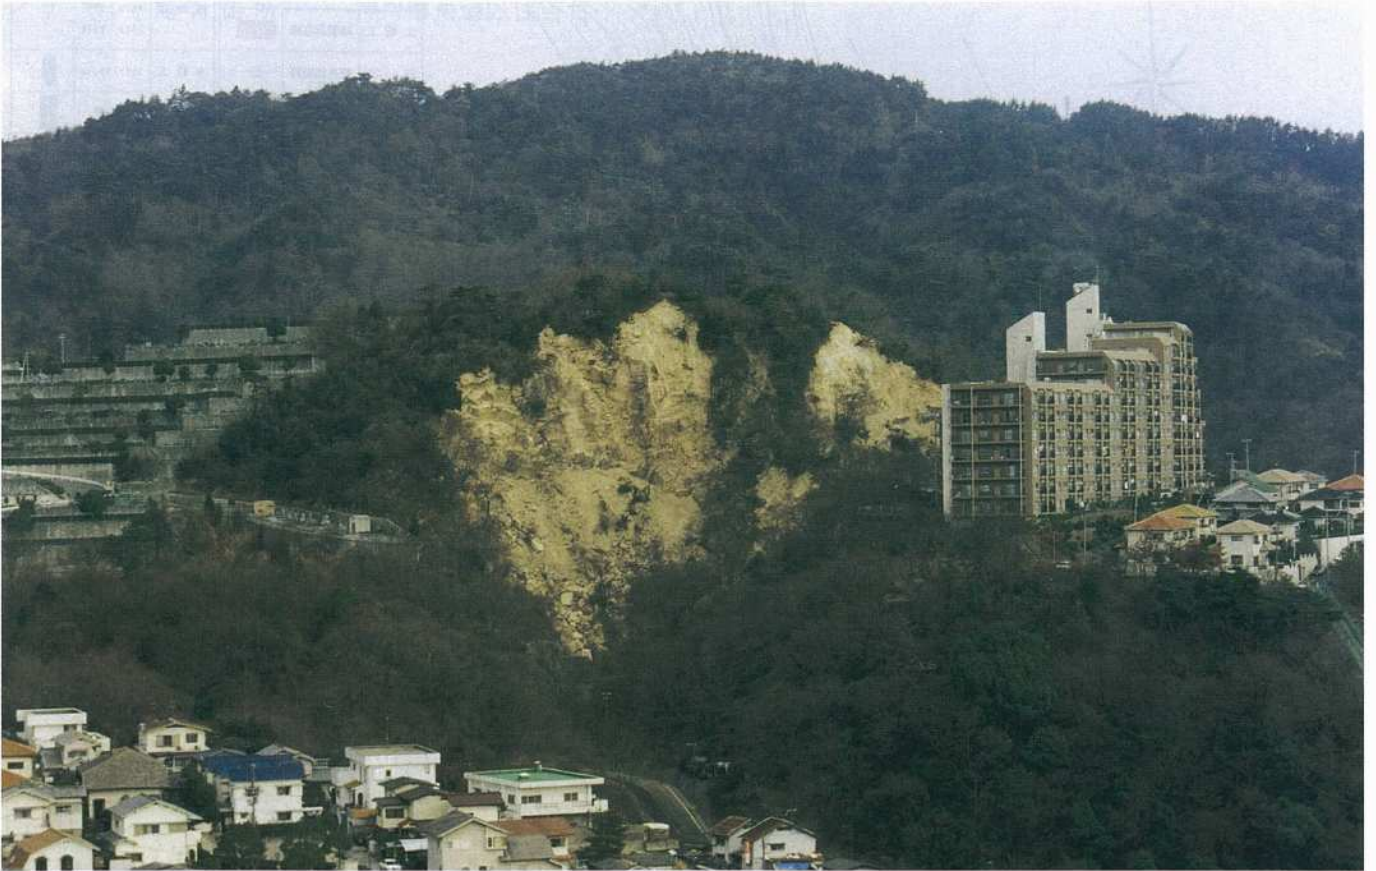
- ① 施行箇所 神戸市東灘区住吉台
- ② 被害状況 兵庫県南部地震により、住吉台地区の住宅、高層マンションの裏山が面積約0.4haにわたって崩壊した。斜面を構成している風化した花崗岩が、地震により節理に沿って分離し、座屈、崩壊したものと考えられる。大きいものでは4mを越す岩塊が落下した。
- ③ 地形・地質 標高250～310m、平均斜面傾斜角46度の急斜面である。渦森断層、五助橋断層等が近くにあり、基岩である花崗岩は、強度の深層風化を受けている。
- ④ 事業目的 崩落した崖錘には、亀裂を伴った浮石状の岩塊が露出しているので、ロックネット工により斜面の安定を図り、下部荒廃地については、鋼製土留工等を基礎に森林を回復する。
- ⑤ 事業内容

全景並びに保全対象

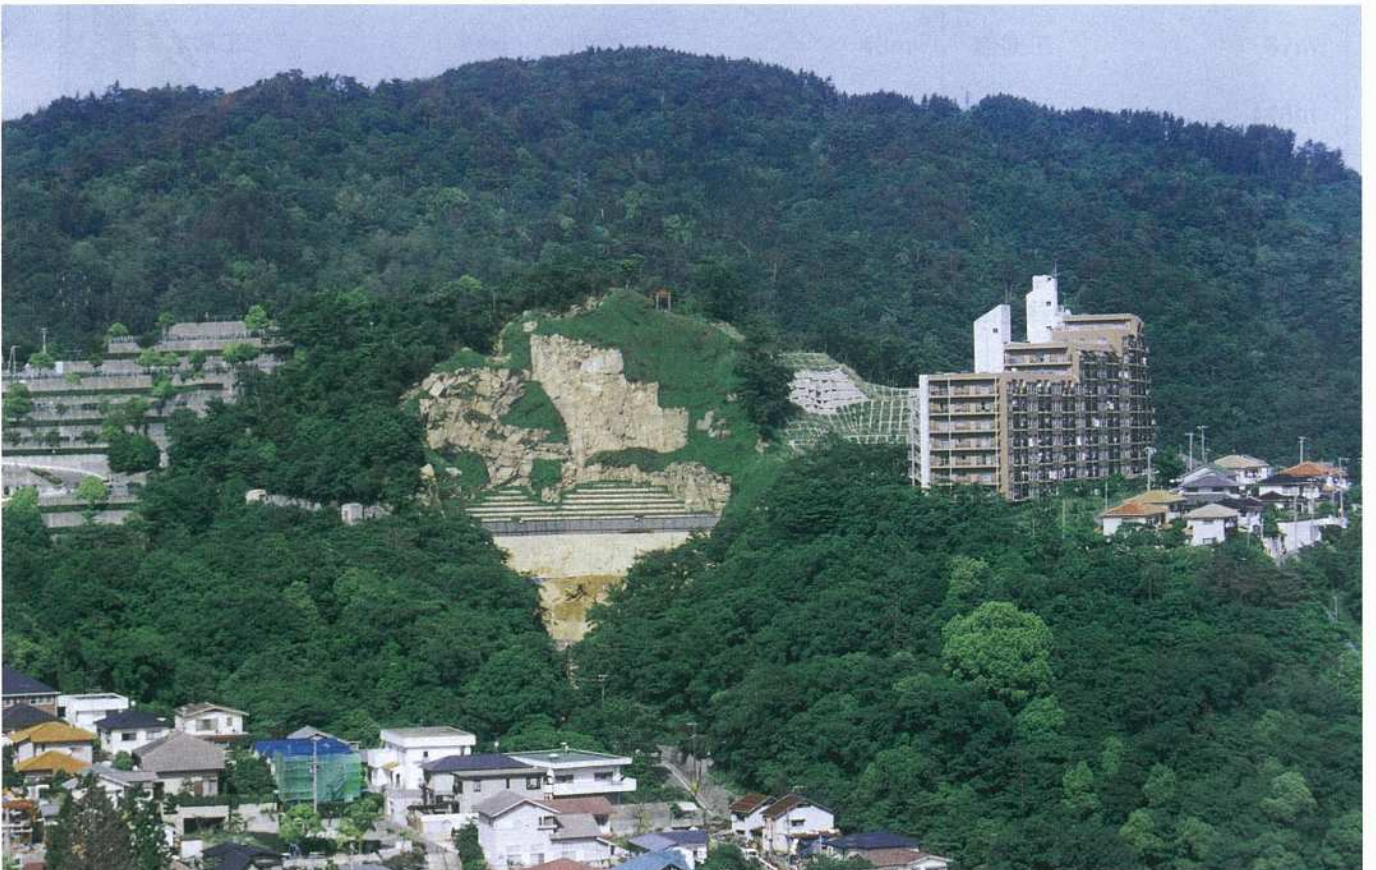
平成 8 年度工事完成状況

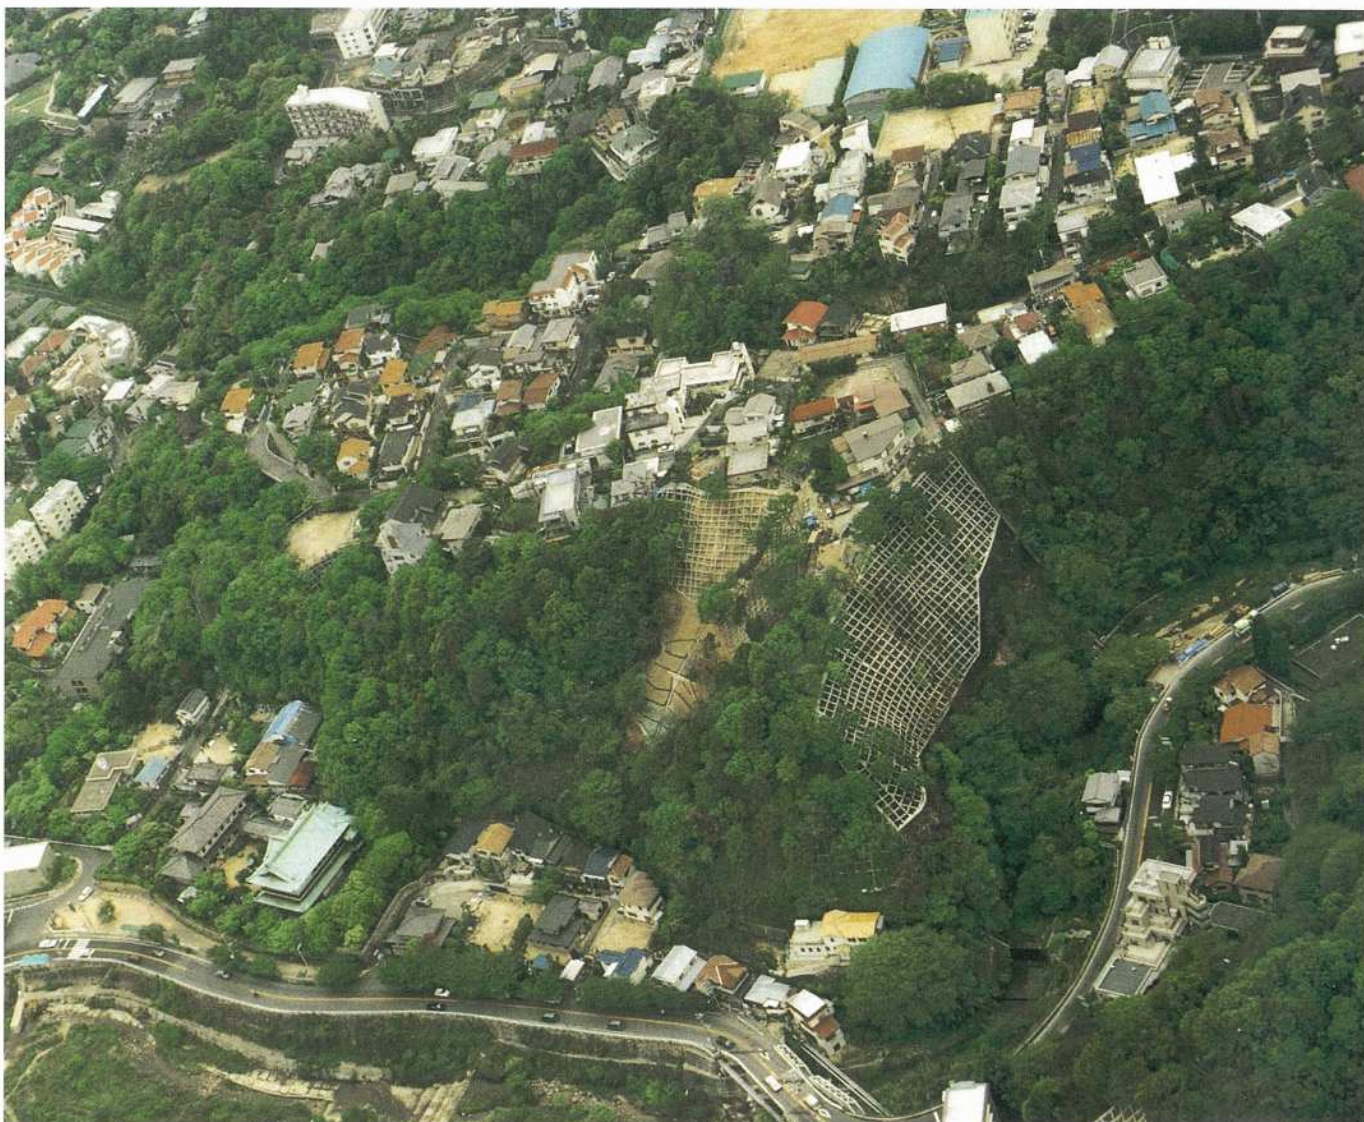
- ① 施行箇所 神戸市東灘区住吉山手6丁目
- ② 被害状況 白鶴美術館の裏山尾根部において、最大長さ30m、深さ20～50cmの亀裂及び表層崩壊が発生し、尾根部にあった家屋が傾く等の被害が発生した。
- ③ 地形・地質 標高120～160m、平均斜面傾斜角40°を呈する急斜面である。地質は、六甲山花崗岩類であり、深層風化が著しく、表層崩壊を以前から起こしていた。
- ④ 事業目的 亀裂及び表層崩壊の発生している山腹斜面において、風化及び表層崩壊防止のため法枠工、地震による緩みからの深層崩壊を未然に防止するためアンカー工等の治山施設を設置し、斜面の安定と生活環境の保全を図る。
- ⑤ 事業内容

工事施行中全景

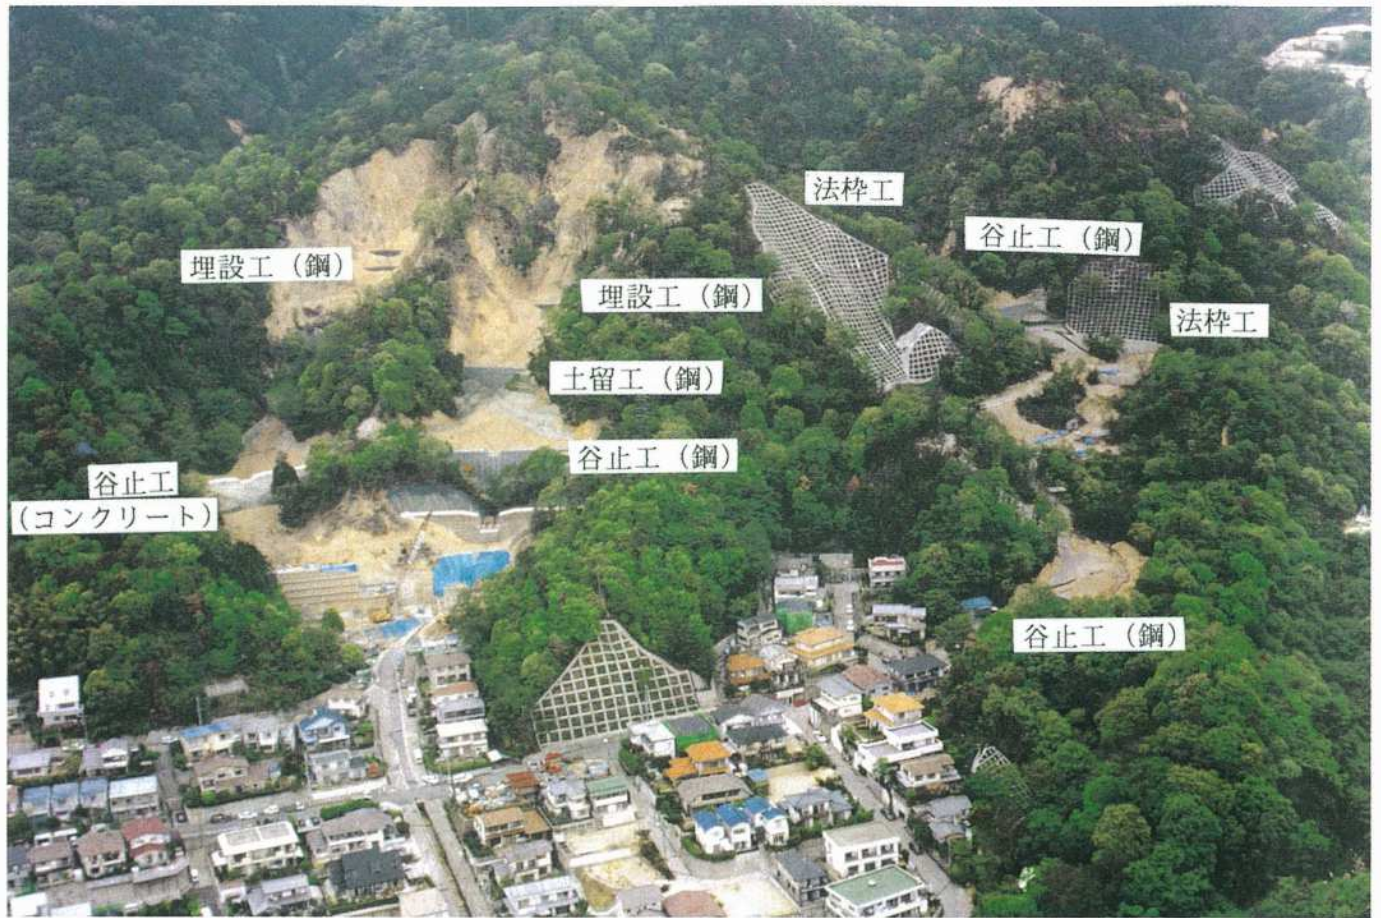
- ① 施行箇所 神戸市灘区六甲山町西谷山（住吉山手9丁目）
- ② 被害状況 住吉山手9丁目の住宅地の北側斜面において沢斜面、尾根を含む斜面崩壊が発生した。一部崩壊地は既設治山施設が土砂流出を防止したが、沢筋には相当量の土砂が堆積している。
東側斜面においても大規模な崩壊が発生した。
- ③ 地形・地質 崩壊面積2.5ha（標高294～384m平均斜面傾斜角32°）
当地区付近は五助橋断層があり、地質は、六甲花崗岩類である。節理が発達し、風化が進み、尾根付近には亀裂もあり崩壊拡大の恐れがある。
- ④ 事業目的 沢筋の不安定土砂の移動及び流出の防止を図る施設と山腹斜面の風化部分の除去を行い、斜面の安定を図るための法枠工等の設置と緑化を行い、森林の機能の回復を図る。
- ⑤ 事業内容

工事施行地全景

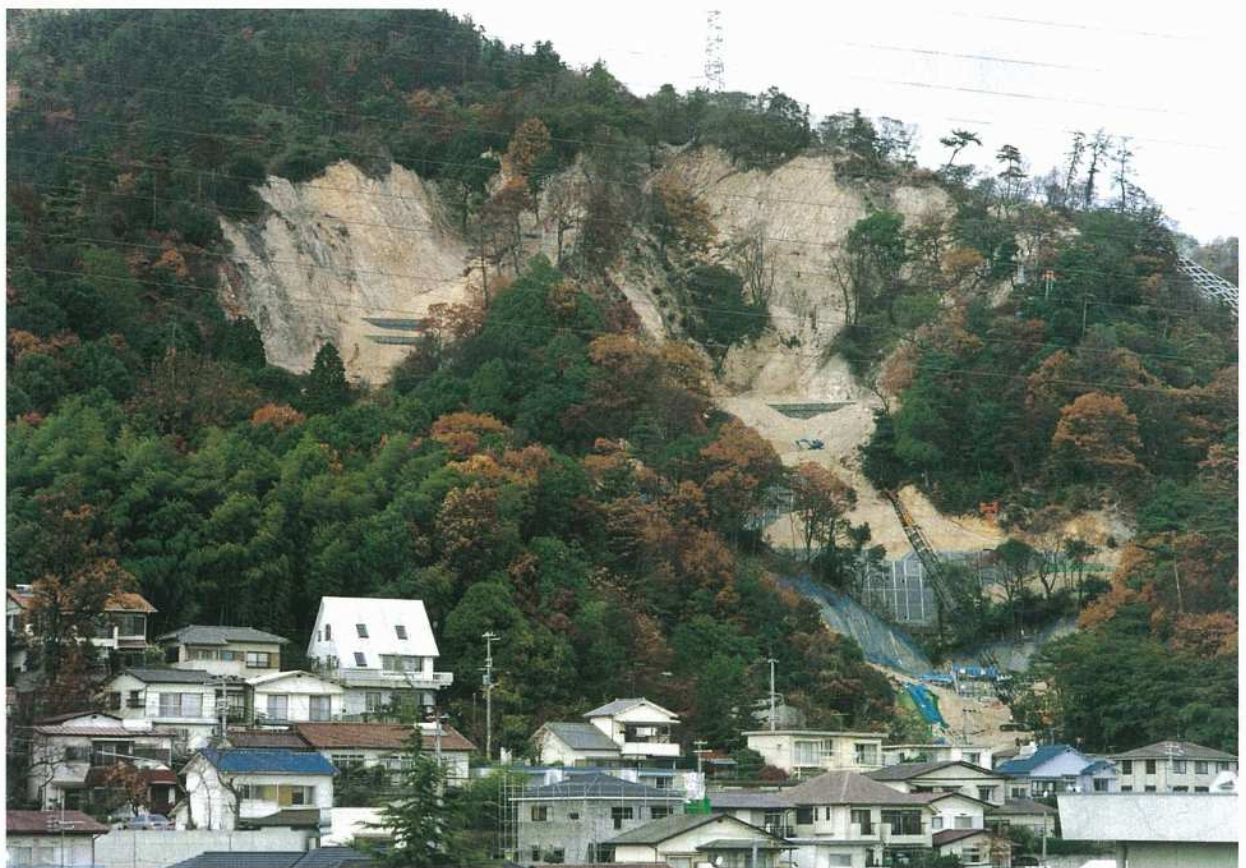
1次工事完了状況

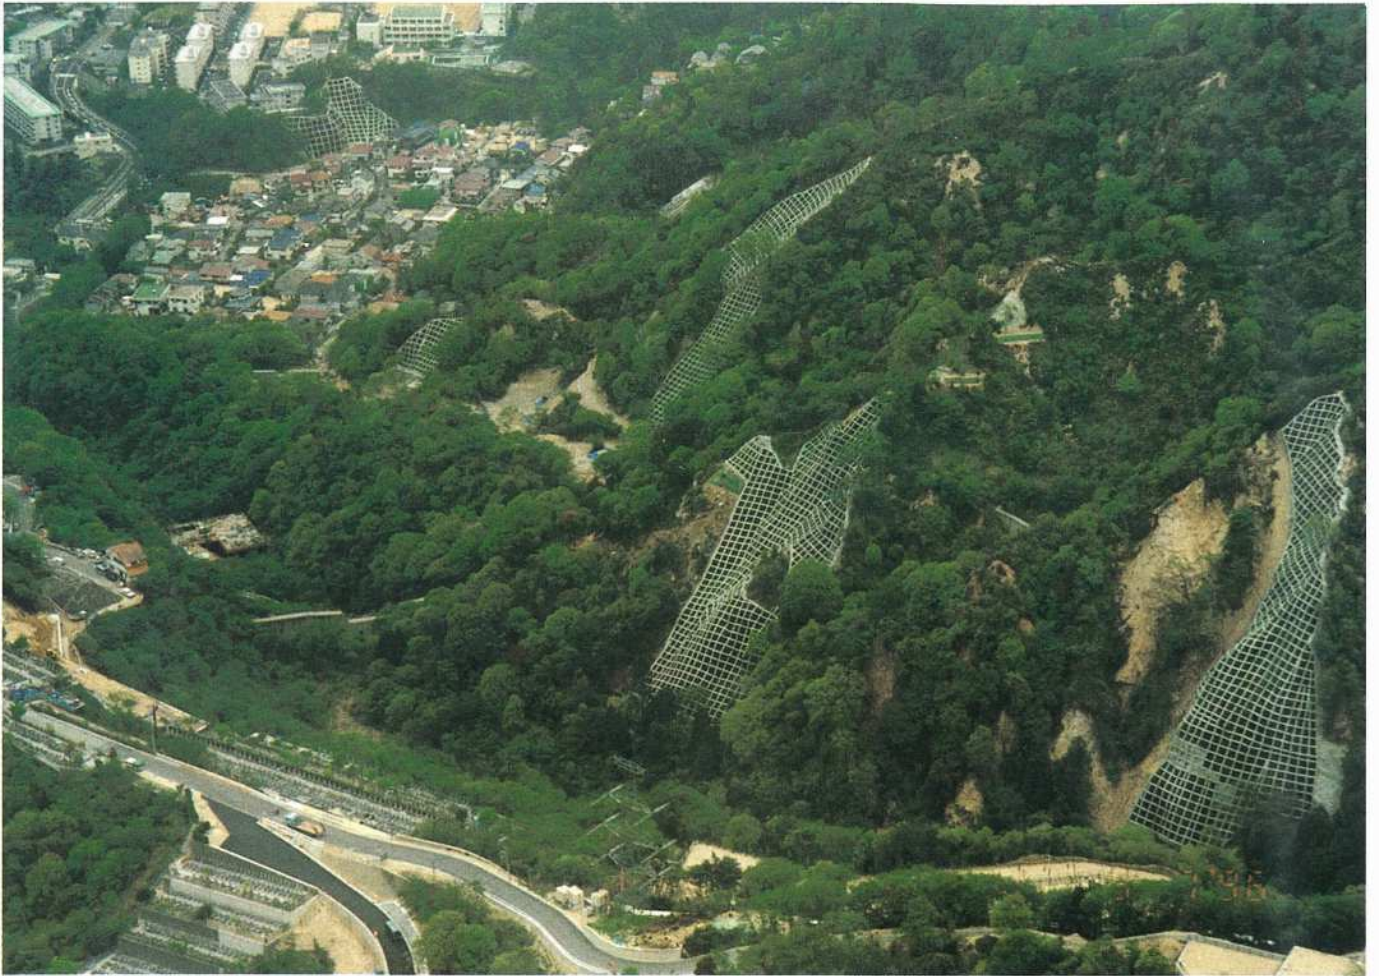
東地区工事完了状況

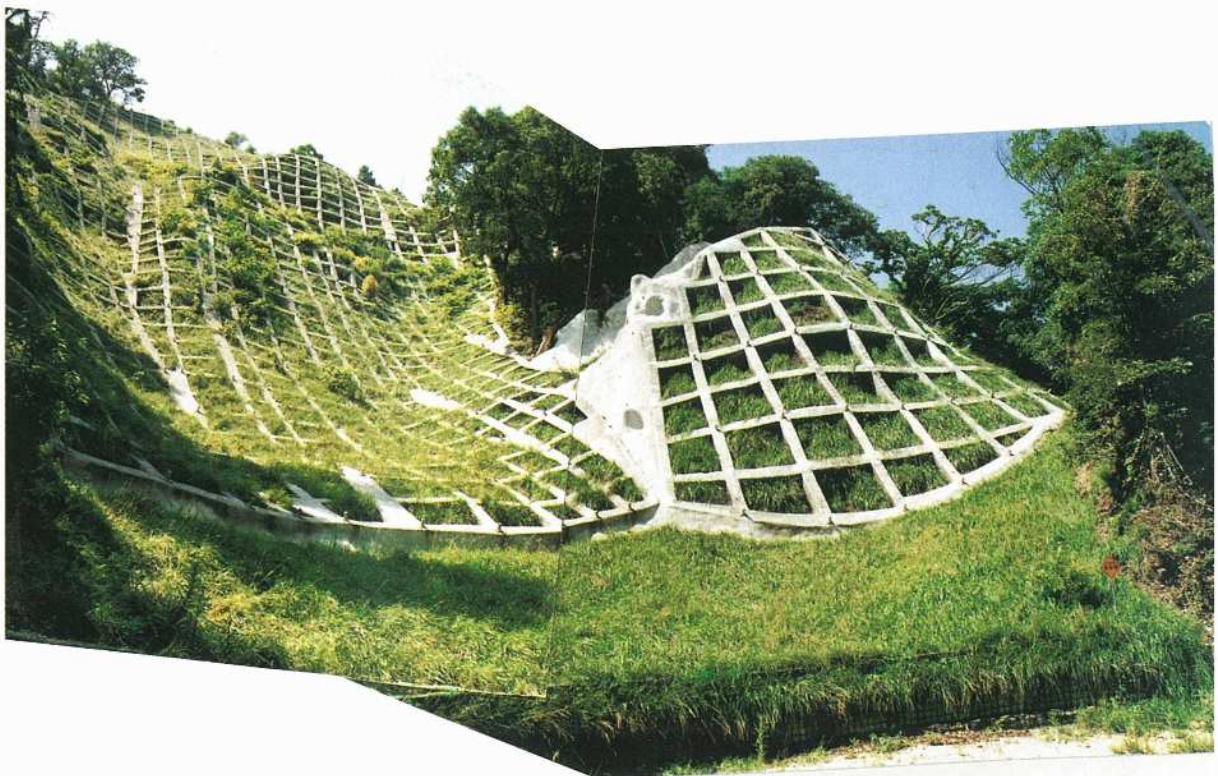
法枠工完了（中地区）

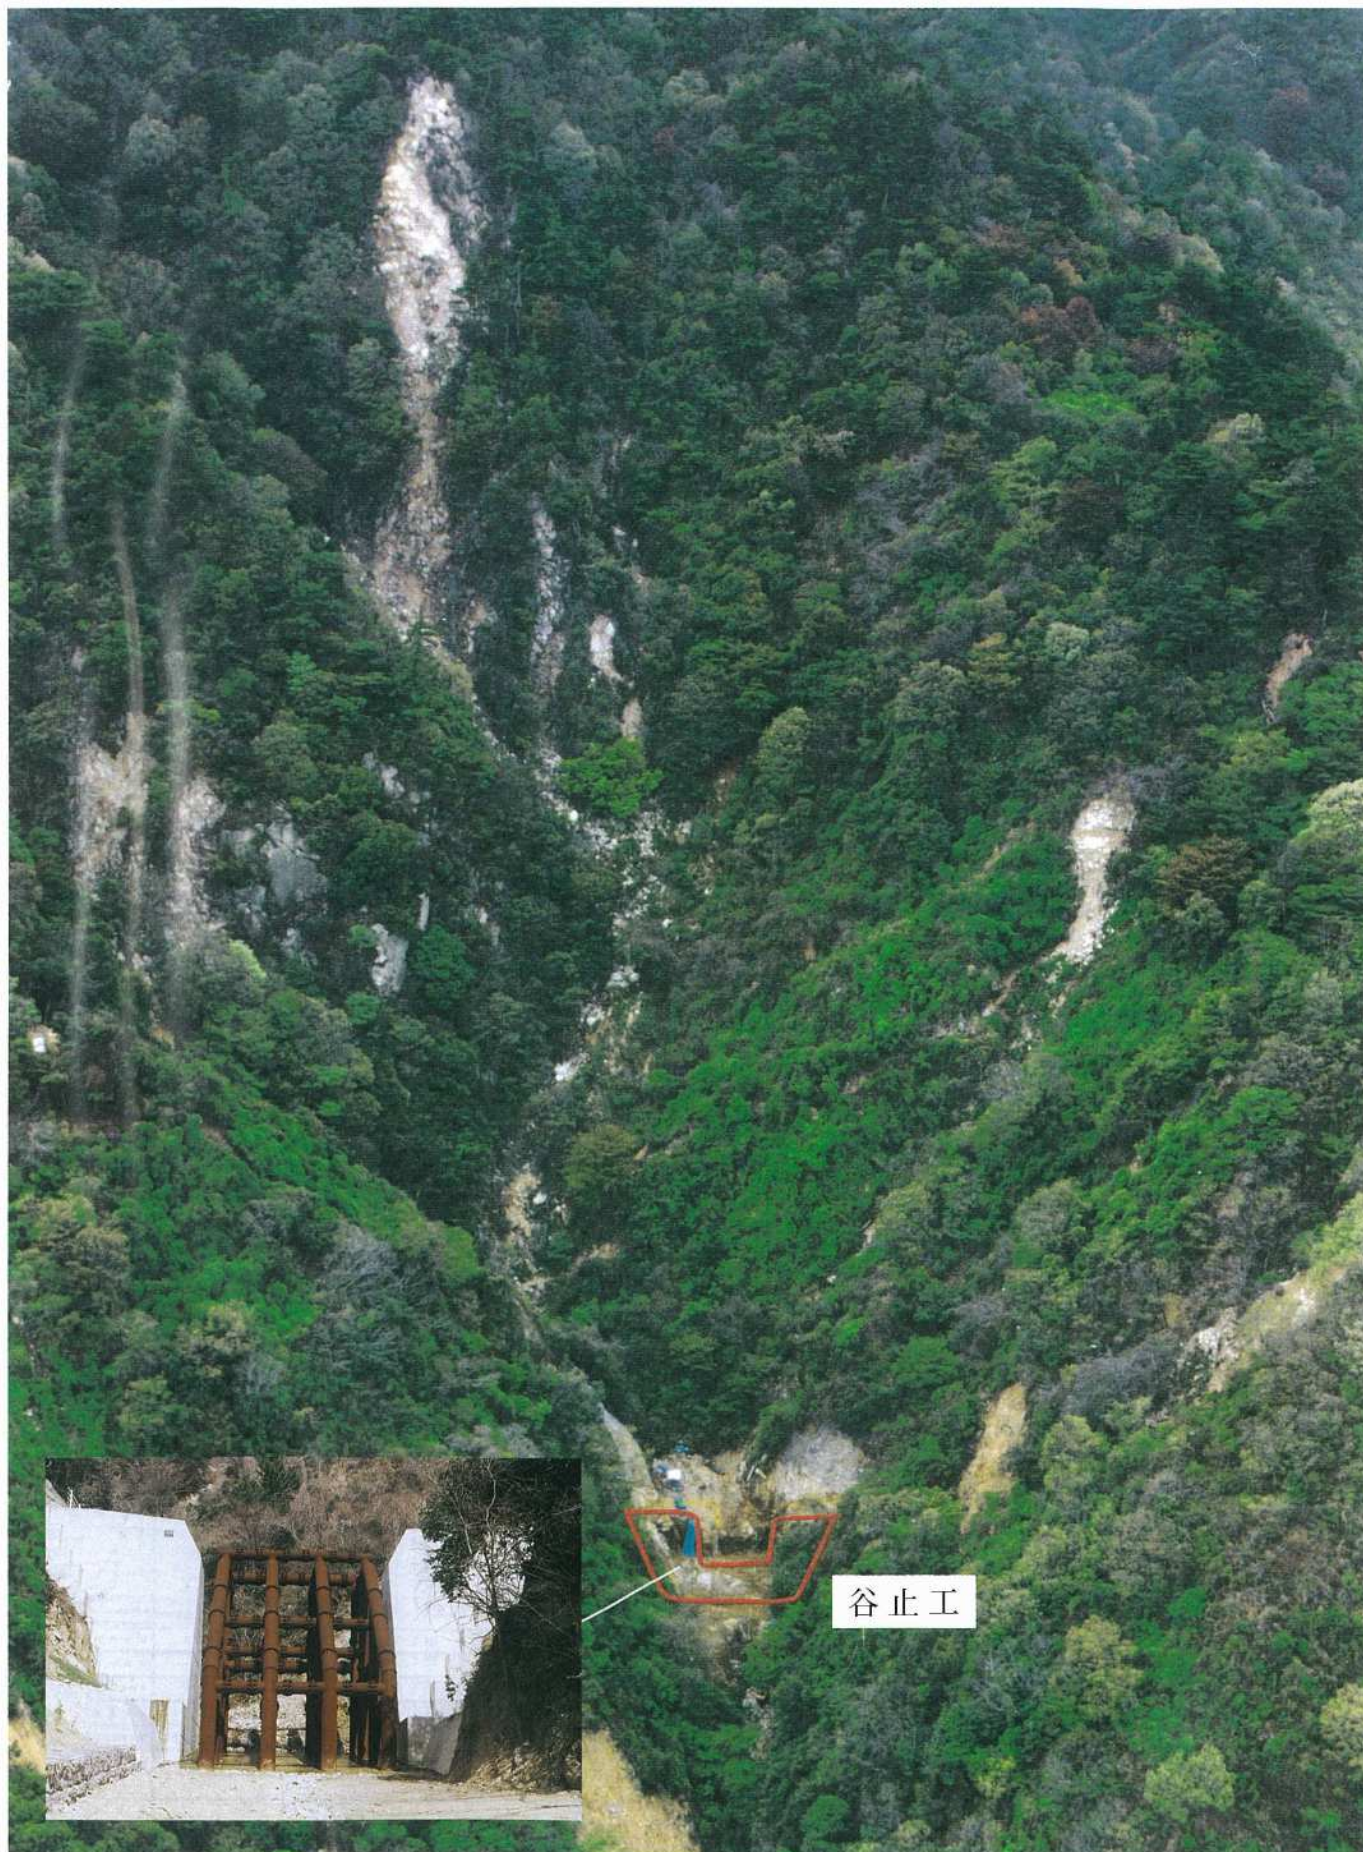
- ① 施行箇所 神戸市灘区六甲山町西谷山（紅葉谷）
- ② 被害状況 溪岸及び山腹部に大規模な崩壊が生じ、多量の不安定土砂・転石が急な山腹面及び溪床部に堆積しており、洪水時には土石流発生の危険性が高い。
- ③ 地形・地質 当区域は、西北から東南にかけて広がる細長い流域で、上流域を除き小支溪は少ない。
山腹斜面は全体的に急峻で、特に施行地の上流部の溪流では溪床が急で、旺盛な浸食作用等により谷の壁部は深く刻まれ、V字谷を形成しており、その両岸部は急峻で露岩が多い。
また、地質に関しても五助橋断層、大月断層の上流域でこの断層の影響を受けており、小規模断層等の断裂密度が高く、他の花崗岩地帯に比較して脆弱な地質構造である。
- ④ 事業目的 溪流に堆積している多量の不安定土砂・転石、山腹斜面の崩壊による土石流の捕捉と流出抑止のため、土砂流出の調節機能に優れた谷止工（鋼製スリット）を施行し、土石流災害の未然防止を図る。
- ⑤ 事業内容

谷部の全景と施行状況

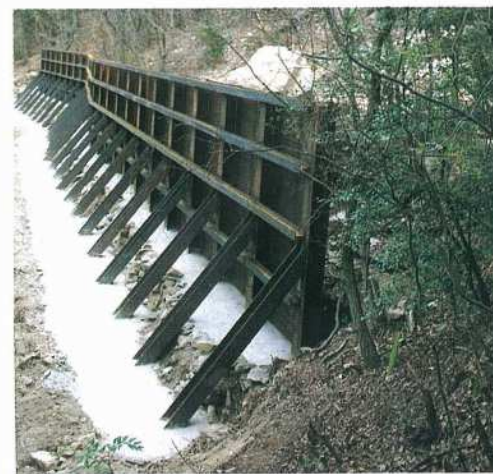
応急工事 仮設防護柵 (H7.3)

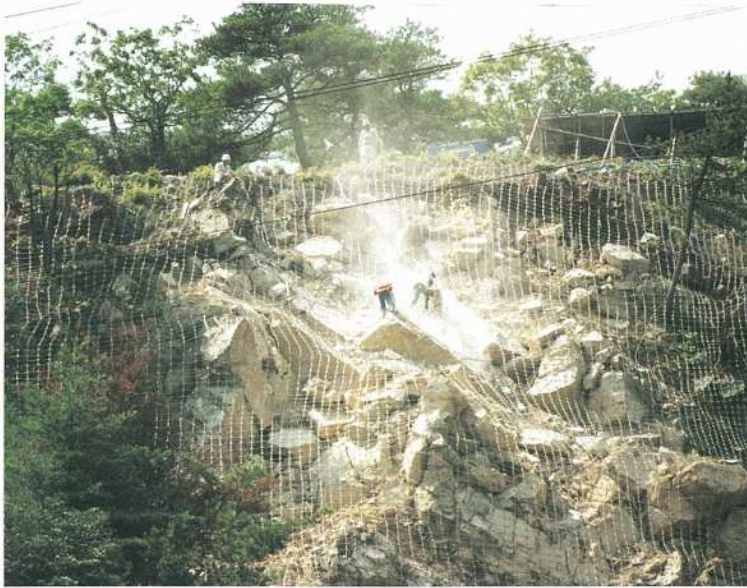
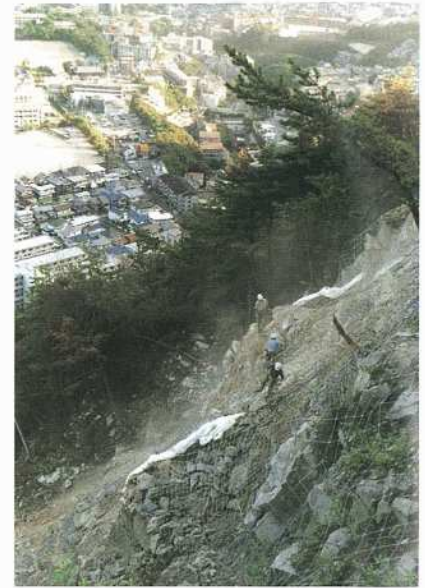
転石破碎

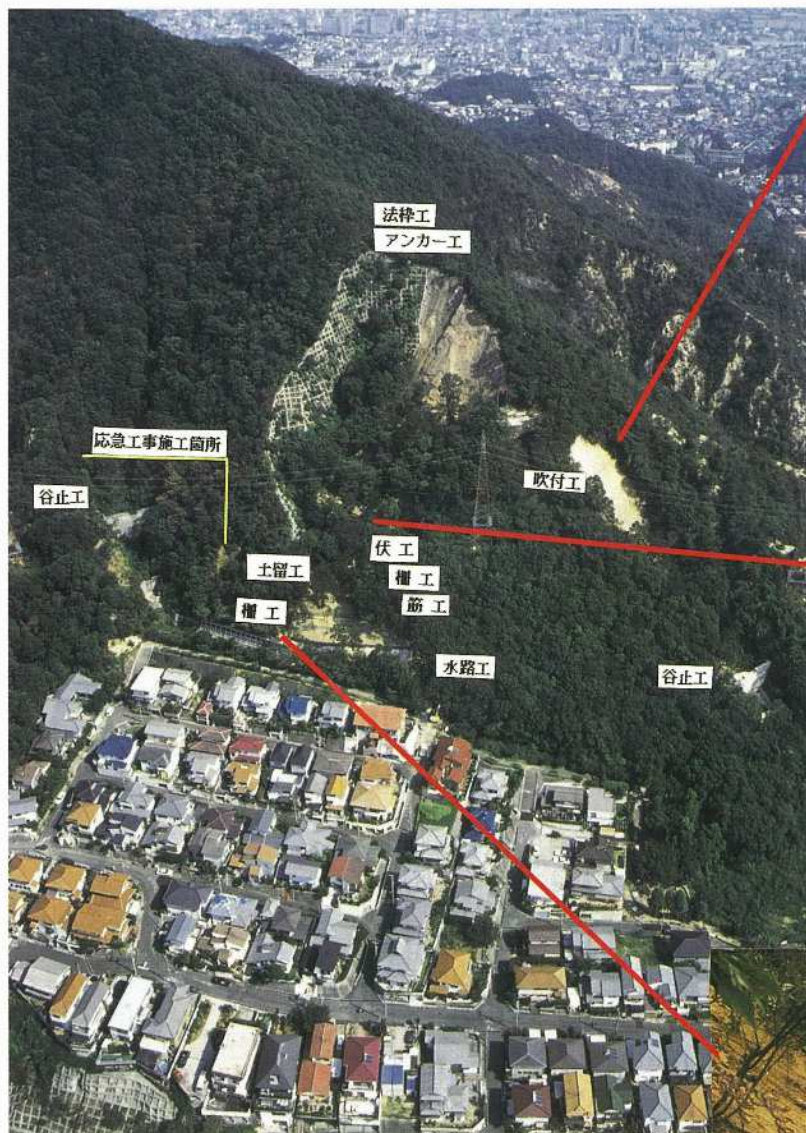
- ① 施行箇所 神戸市須磨区妙法寺はげ山
- ② 被害状況 山腹斜面に亀裂が生じ、斜面が崩壊した。
また当地区は、昭和62年度より治山事業を施工している所であるが、この度の地震により破壊・損傷した施設は見あらず、既設の法枠工や落石防止施設は、直下住宅地への落石を未然に防止した。
- ③ 地形・地質 崩壊面積0.66ha（標高130～200m・平均傾斜角32度・最大傾斜角68度）
地質は布引花崗閃緑岩であり、施行地付近には高取山断層があり、節理が発達したうえに風化が進んでいる。
- ④ 事業目的 山腹の不安定土石の移動防止を図る施設、山腹斜面により発生する落石を抑止する施設及び山腹斜面の安定を図る施設の設置と緑化により、直下住宅地の保全ならびに森林の機能回復を図る。

工事施行地全景 (H7.7.13)

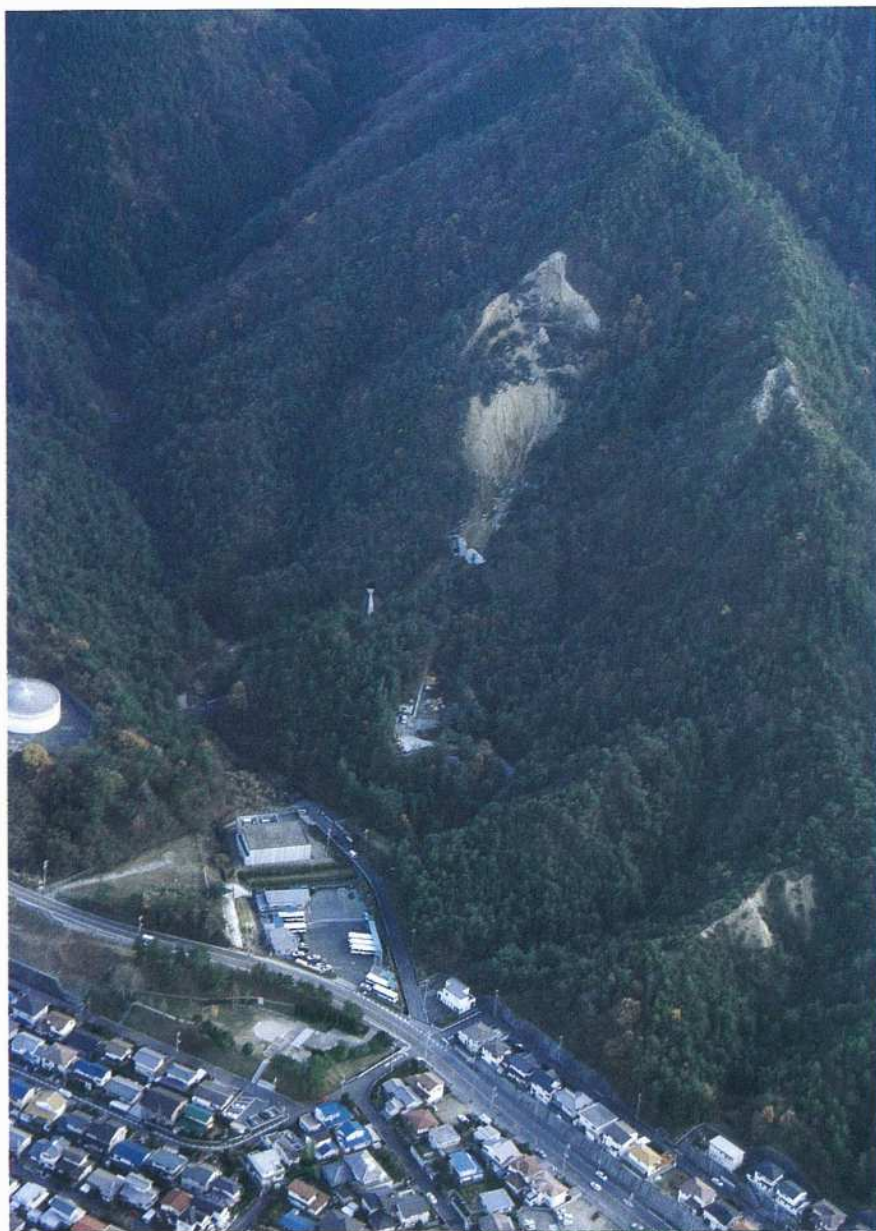
- ① 施行箇所 神戸市北区有野町有野東ヶ辻
- ② 被害状況 兵庫県南部地震により、有野台団地後背斜面が面積約0.7haにわたって崩壊し、その後の降雨によって下流へ土石が流出した。また、依然として崩壊土砂が山腹に堆積しており非常に不安定な状態である。
- ③ 地形・地質 標高300～400m、崩壊斜面は、傾斜45度から60度の急斜面となっている。有馬層群と神戸層群が分布しており、有野断層がその境界をなしている。
- ④ 事業目的 荒廃した溪流は、谷止工3基を施工し山脚の固定を図り、山腹の不安定土塊は、集水ボーリング、法枠工、アンカー工により安定を図り、山腹斜面は植栽工、柵工により森林としての機能の回復を図る。
- ⑤ 事業内容

崩壊地全景

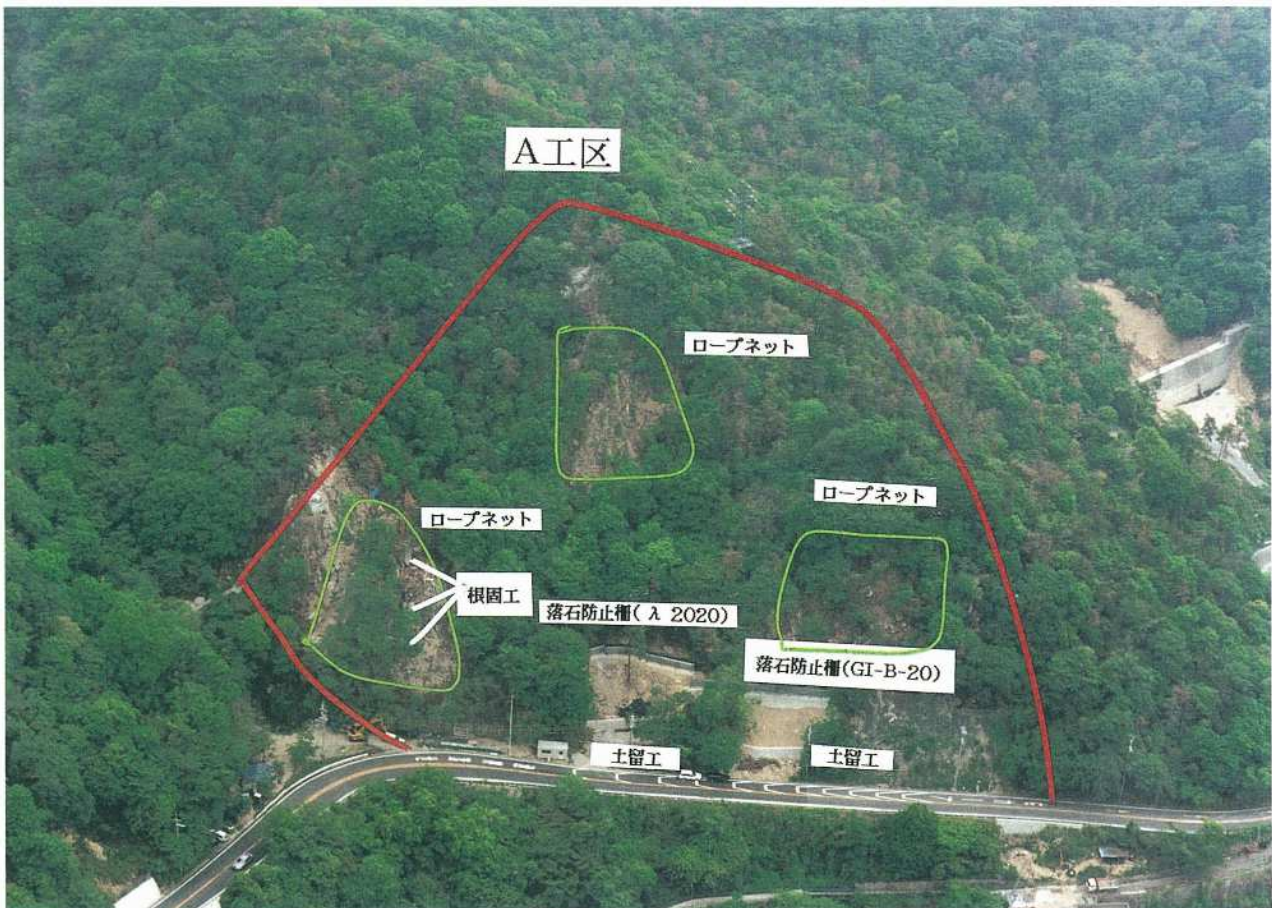
- ① 施行箇所 芦屋市奥山1-1（浄水場）
- ② 被害状況 山腹斜面の浮き石、転石群が崩落し、山肌には、まだ多数の不安定岩塊が点在しており、新たな崩落、落石を伴う恐れがある。
- ③ 地形・地質 落石（崩壊）区域は、約3haに及ぶなど広範囲に渡って岩塊が点在している。標高は、250m、山腹勾配も20～50°と急斜面であり、また、基岩（花崗岩類）の節理風化及び深層風化が著しく進行している。
- ④ 事業目的 転石群が多数点在しているため、落石防止対策として落石防止柵を適所に配置するとともに、滑動、転倒する恐れのある岩塊は現場内破砕処理し、ロープネットにより固定、安定化させる。また、雨水等による浸食防止のため、岩塊空隙部にモルタル注入を実施し、岩塊の安定化を図るため、根固工（ロープネット併用）を施行し、山地災害の未然防止に努める。

A地区全景
