六 甲 の 治 山
1995.1.17阪神淡路大震災編

兵庫県六甲治山事務所

V 地震による被害状況と治山工事の実施状況

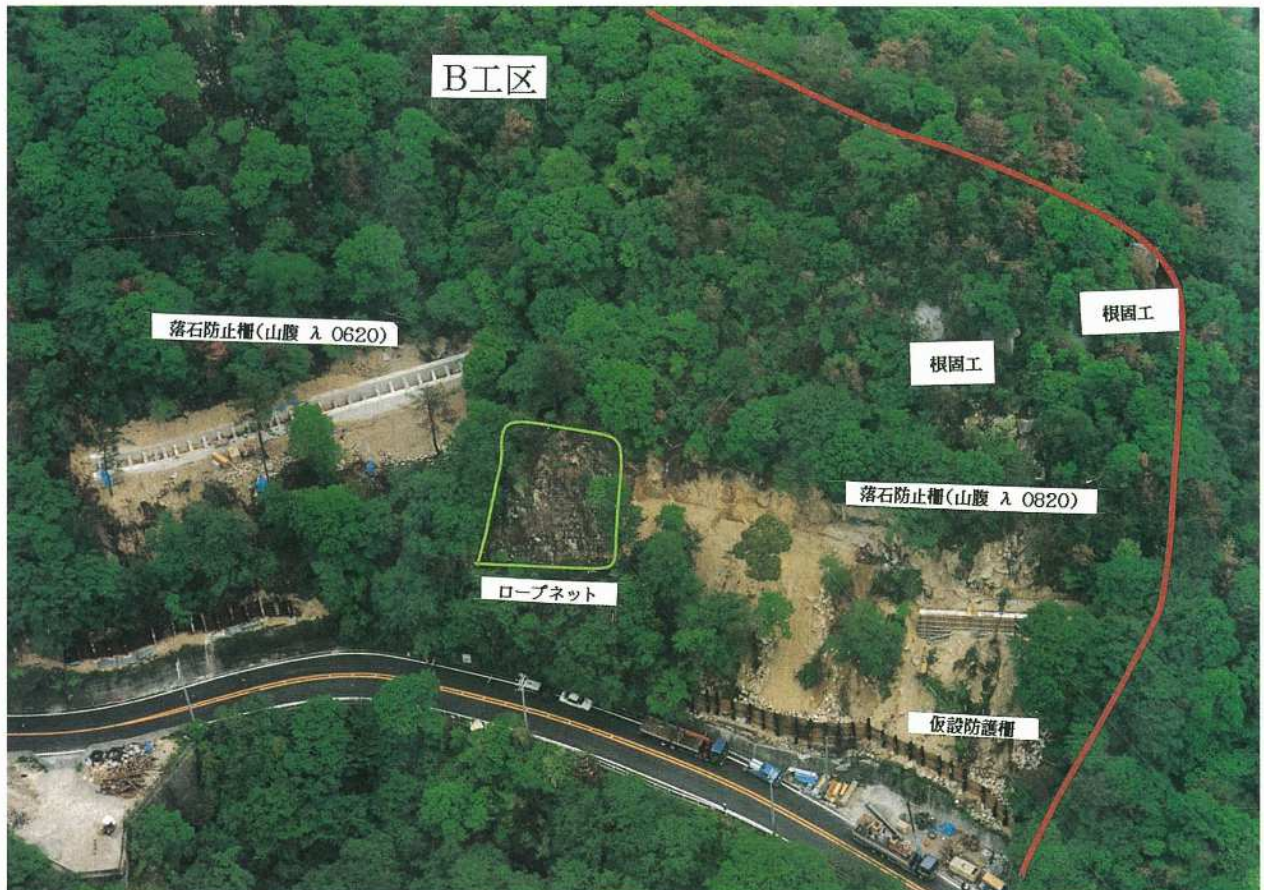
B地区全景

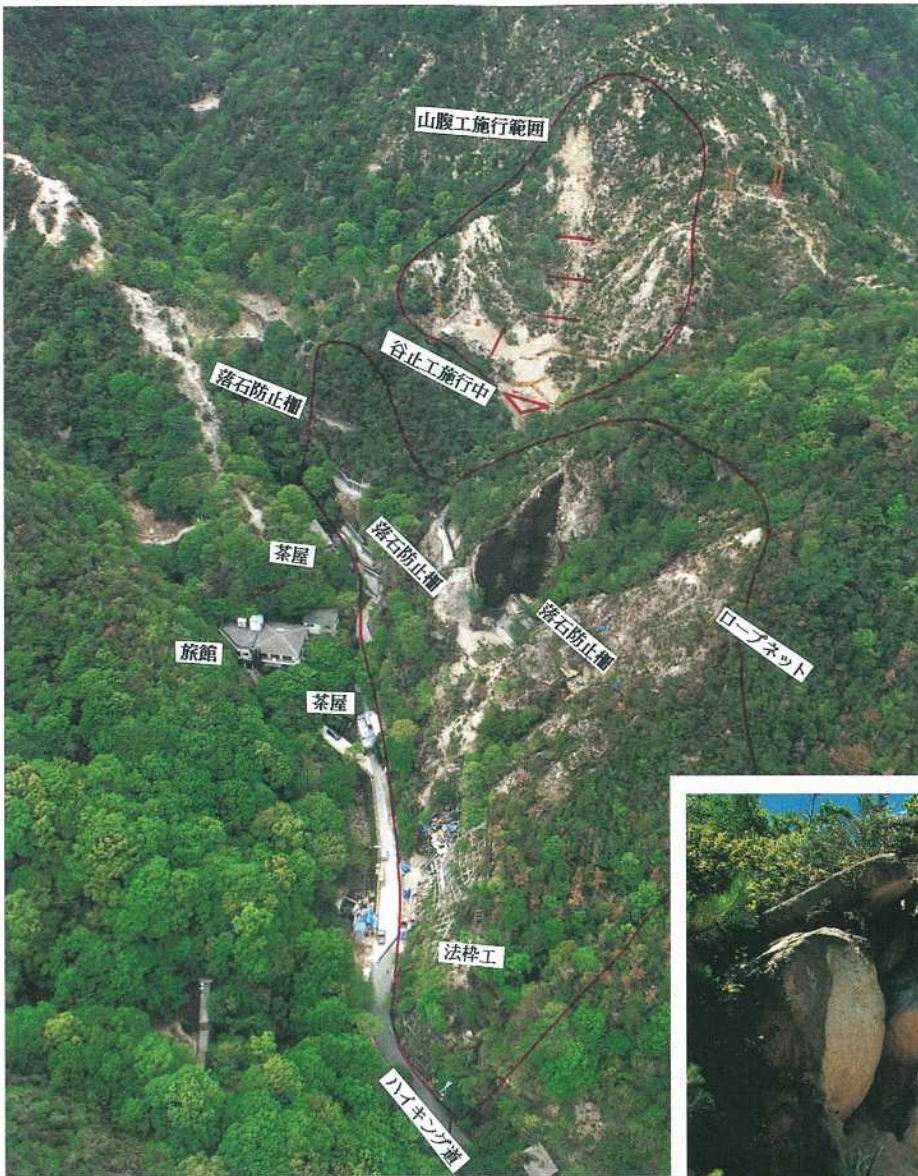
- ① 施行箇所 兵庫県芦屋市奥山1番地
- ② 高座の滝地区の概要 六甲登山の代表コース（ロックガーデンを経て六甲最高峰へと通じる。）沿いに位置し、休日にはハイカーが列をなして登っている。
- ③ 被害状況 当地は、過去の断層活動により基岩の節理、風化が進み、昭和63年度より継続して治山事業で取り組んできたところである。今回の地震で山腹面の浮き石、転石群がハイキング道に落下し、また、山腹斜面も崩落した。
- ④ 地形・地質 全体面積5ha（標高150m～300m平均傾斜35°）地質は六甲花崗岩類で、節理が発達しており、尾根には亀裂があって、拡大崩壊のおそれがある。また、林内には落石のおそれがある転石が多数存在している。
- ⑤ 事業の概要 落石危険斜面においては、不安定岩塊の除去、柵工（鋼製落石防止柵）及びワイヤーロープネット工等で落石防止対策工事を施行している。一方、崩壊のおそれのある斜面は法切を行って安定させ、山腹基礎工と合わせて早期緑化、森林の復元を図る。

工事の実施状況

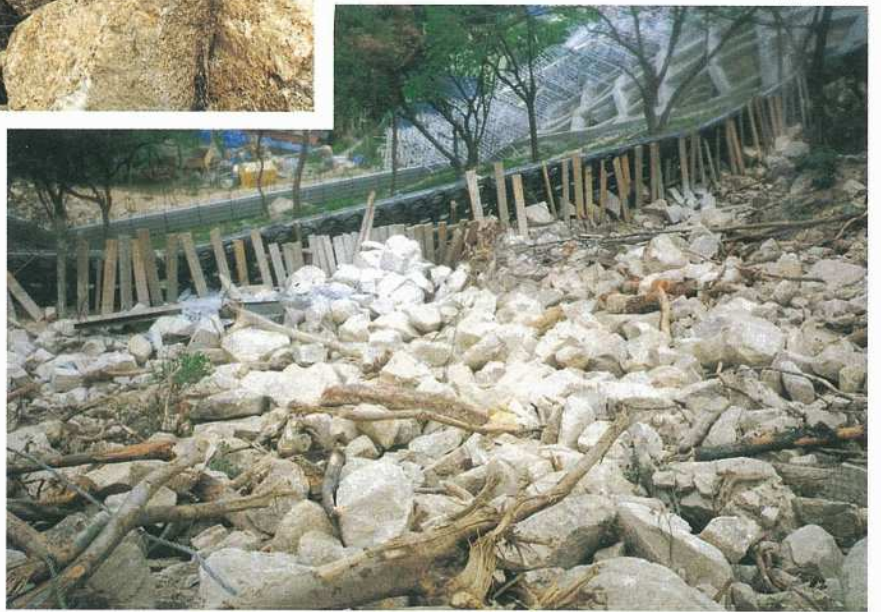
転石処理

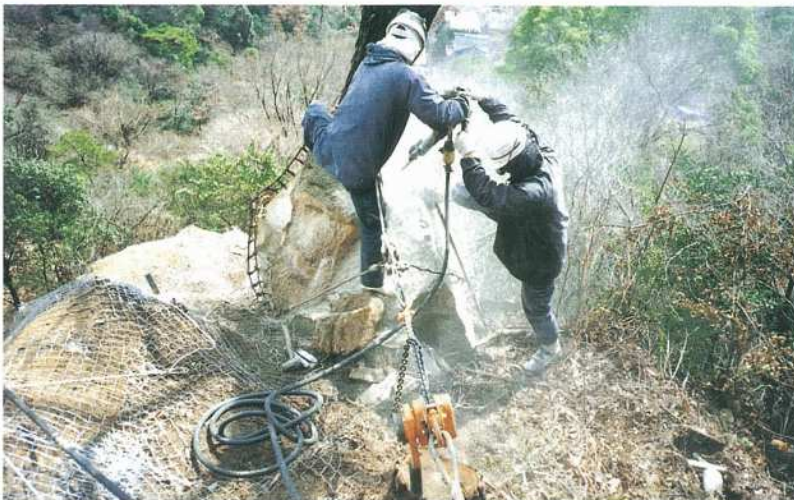
転石破碎

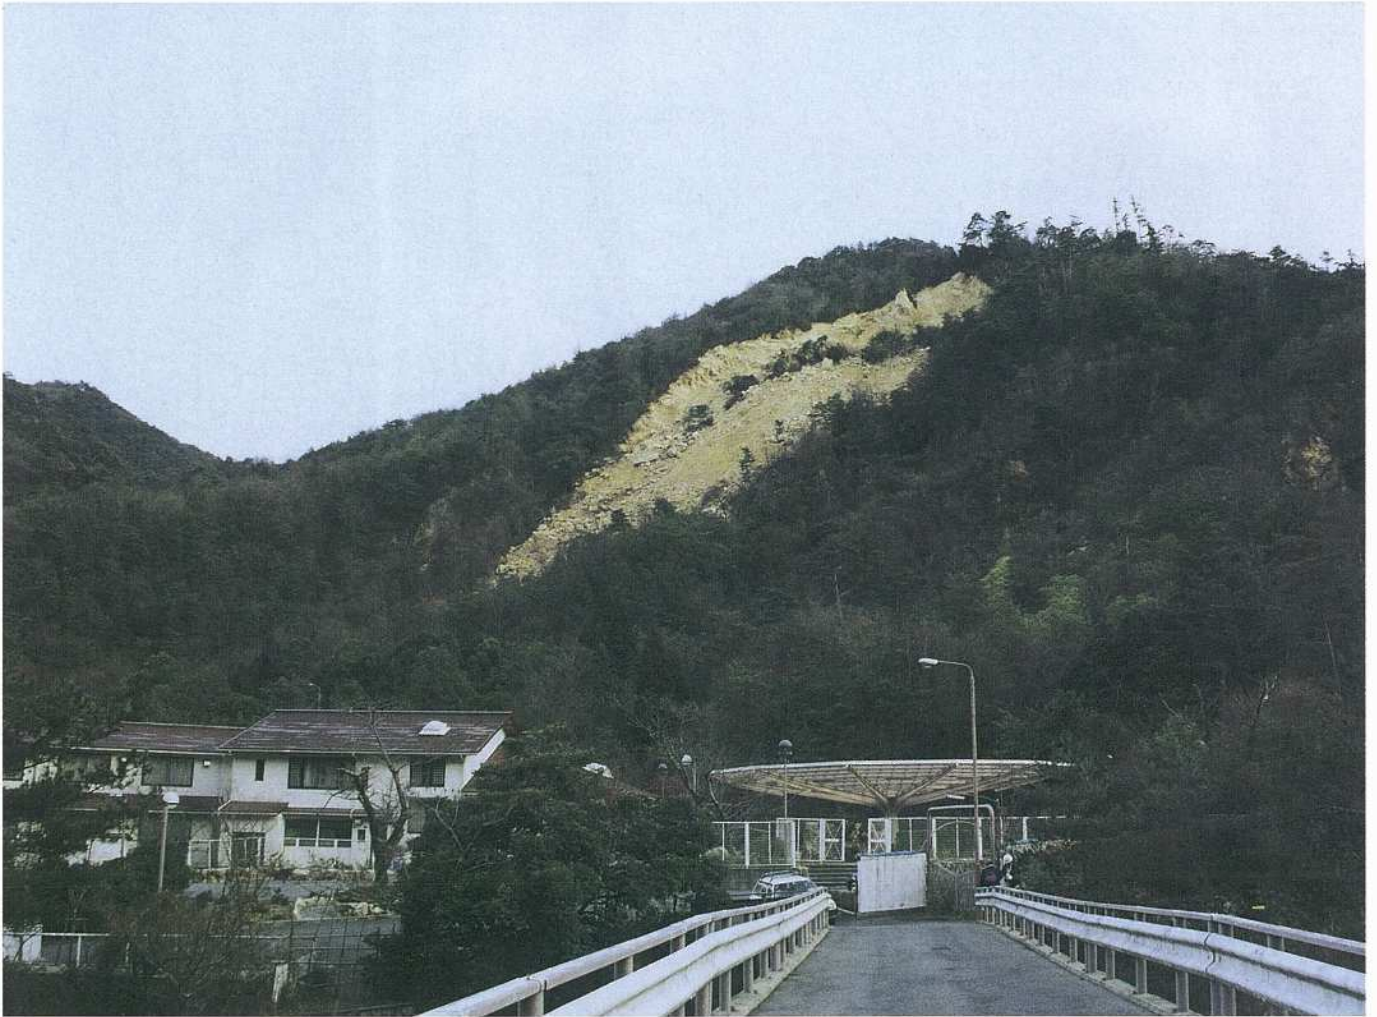
- ① 施行箇所 西宮市塩瀬町生瀬
- ② 被害状況 山腹斜面に亀裂が生じ、大転石をともなう大規模な崩壊が発生した。
- ③ 地形・地質 崩壊面積約0.9ha（標高170～290m平均傾斜角32度）地質は、六甲花崗岩であり、施行地付近には有馬高槻断層があり、名勝である蓬莢峽もあり、節理が発達し、風化が著しく進んでいる。
- ④ 事業目的 山腹の不安定土石の移動防止を図るために法切工、土留工を施行し、山腹斜面の安定を図るための法枠工等の設置と緑化工の施行により森林の機能回復を図る。
- ⑤ 事業内容

崩壊全景

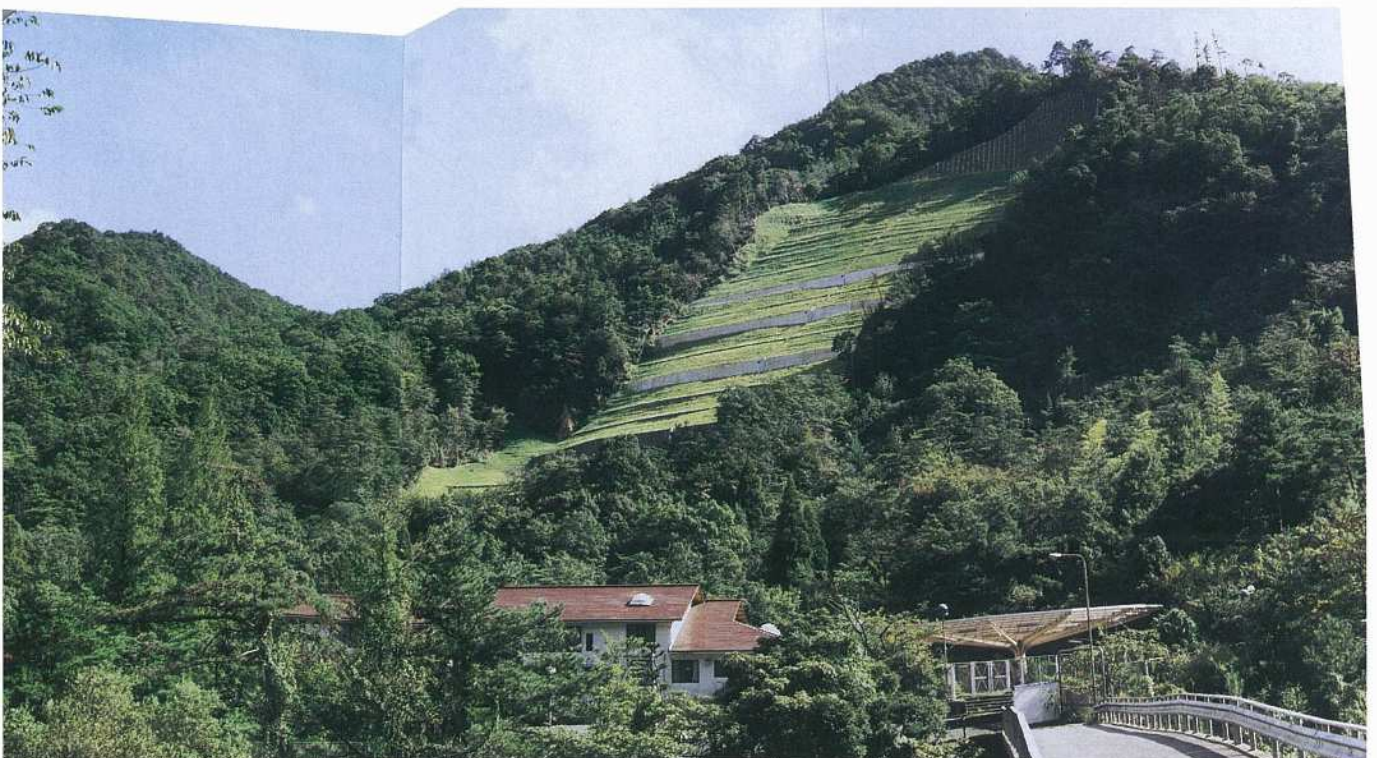
工事完了

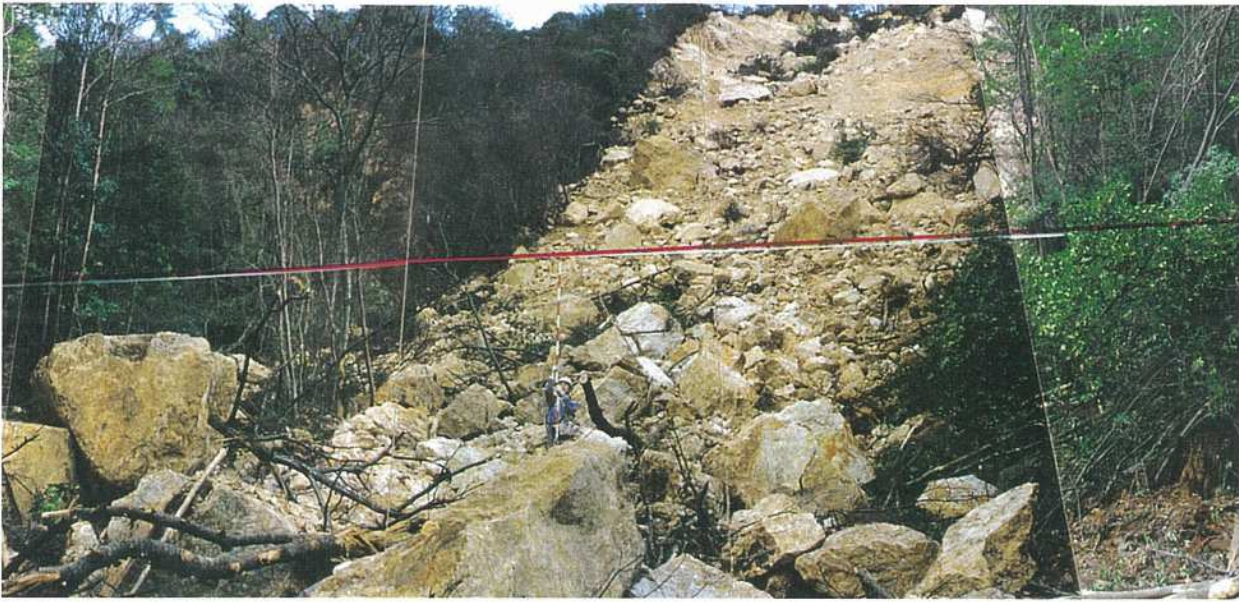
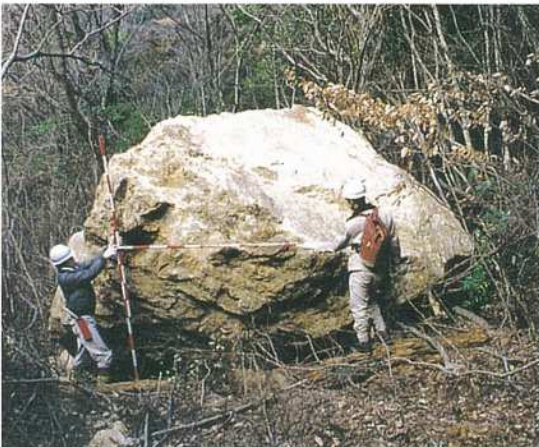
山腹崩壊状況

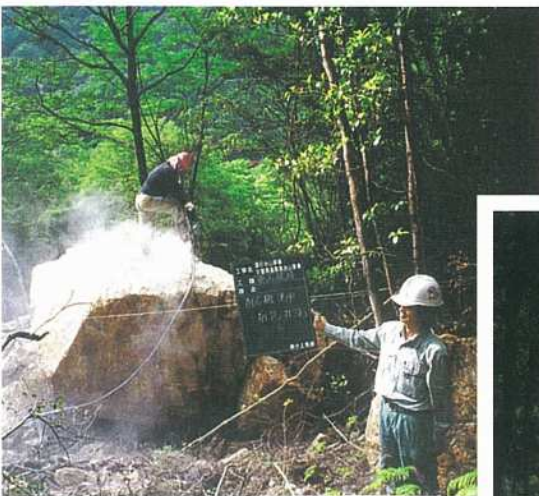
転石破碎

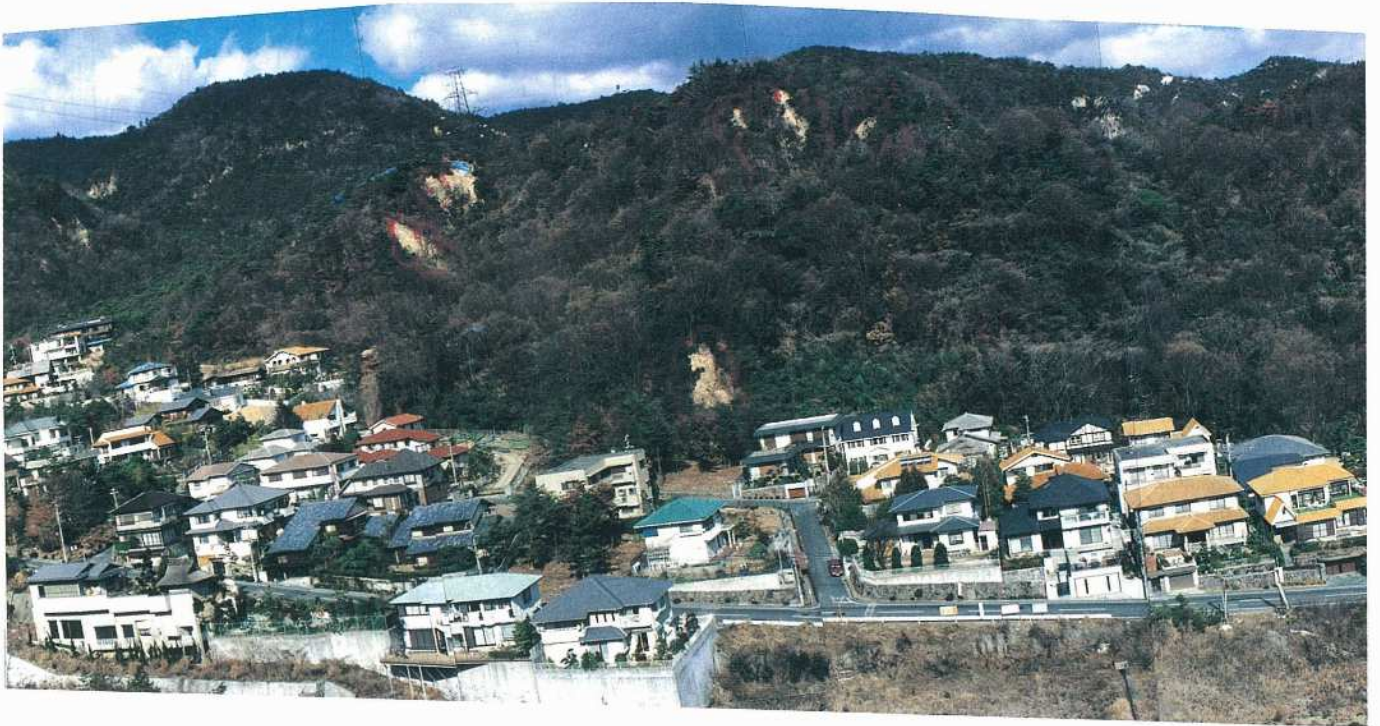
- ① 施行箇所 宝塚市小林字西山（ゆずり葉台）地内
- ② 被害状況 宝塚市逆瀬川上流のゆずり葉台住宅（約50戸）及び県立宝塚西高校の裏山稜線部に亀裂、山腹斜面崩壊が発生した。人命・家屋・道路等への直接被害はなかったが、以後の降雨等による二次災害が懸念された。
- ③ 地形・地質 当該地は武庫川に注ぐ逆瀬川の上流域左岸にあり、標高は200m～350m、そのうち逆瀬川沿いの扇状地を除いた山腹自体の標高差は70m程度で山腹の傾斜は急であり、平均勾配は40°を越える。地層は六甲花崗岩で、多くの板状節理が発達し、細片状に碎けるものが多い。
- ④ 事業目的 山腹の不安定土砂の移動防止、山腹斜面より発生する落石の抑止、山腹斜面の安定を図る施設の設置及び緑化等により、直下の住宅地及び学校の保全並びに森林の機能回復を目的とする。
- ⑤ 事業内容

全景（施行前）

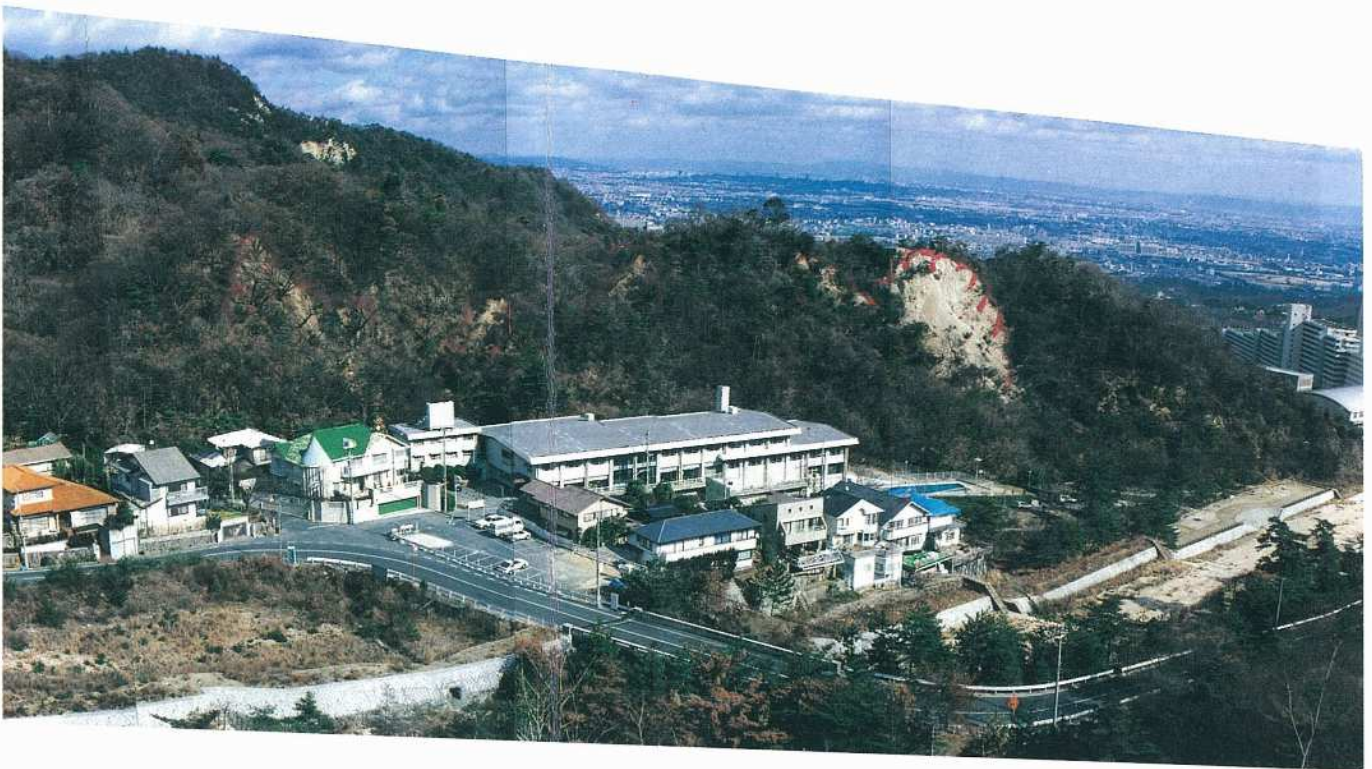
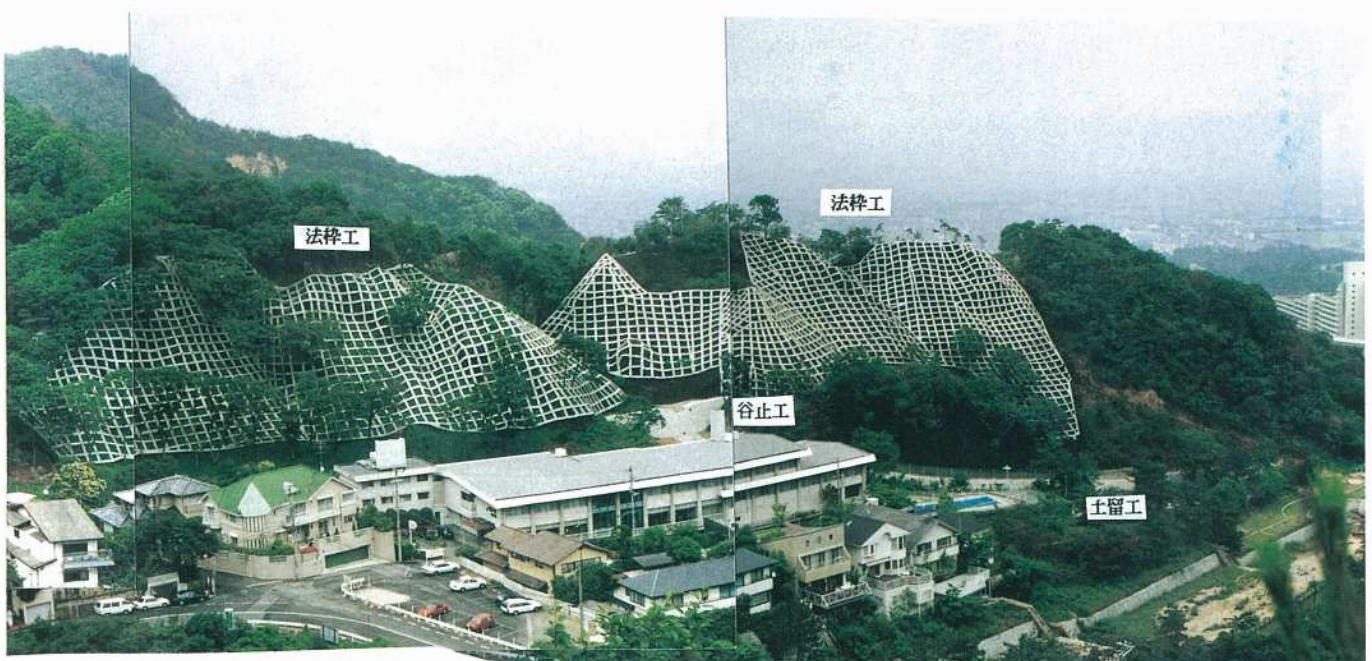
全景（施行後）

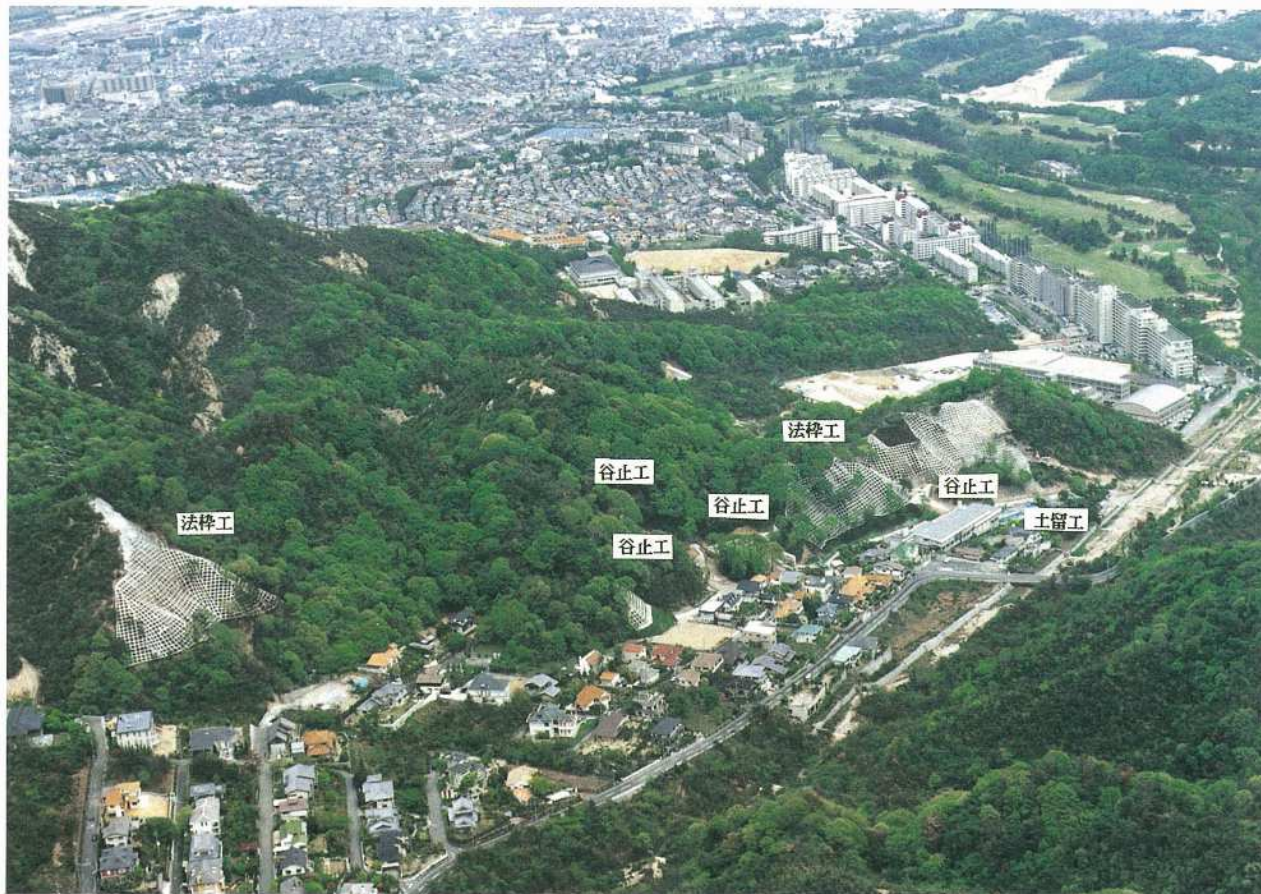
全景（上流より）

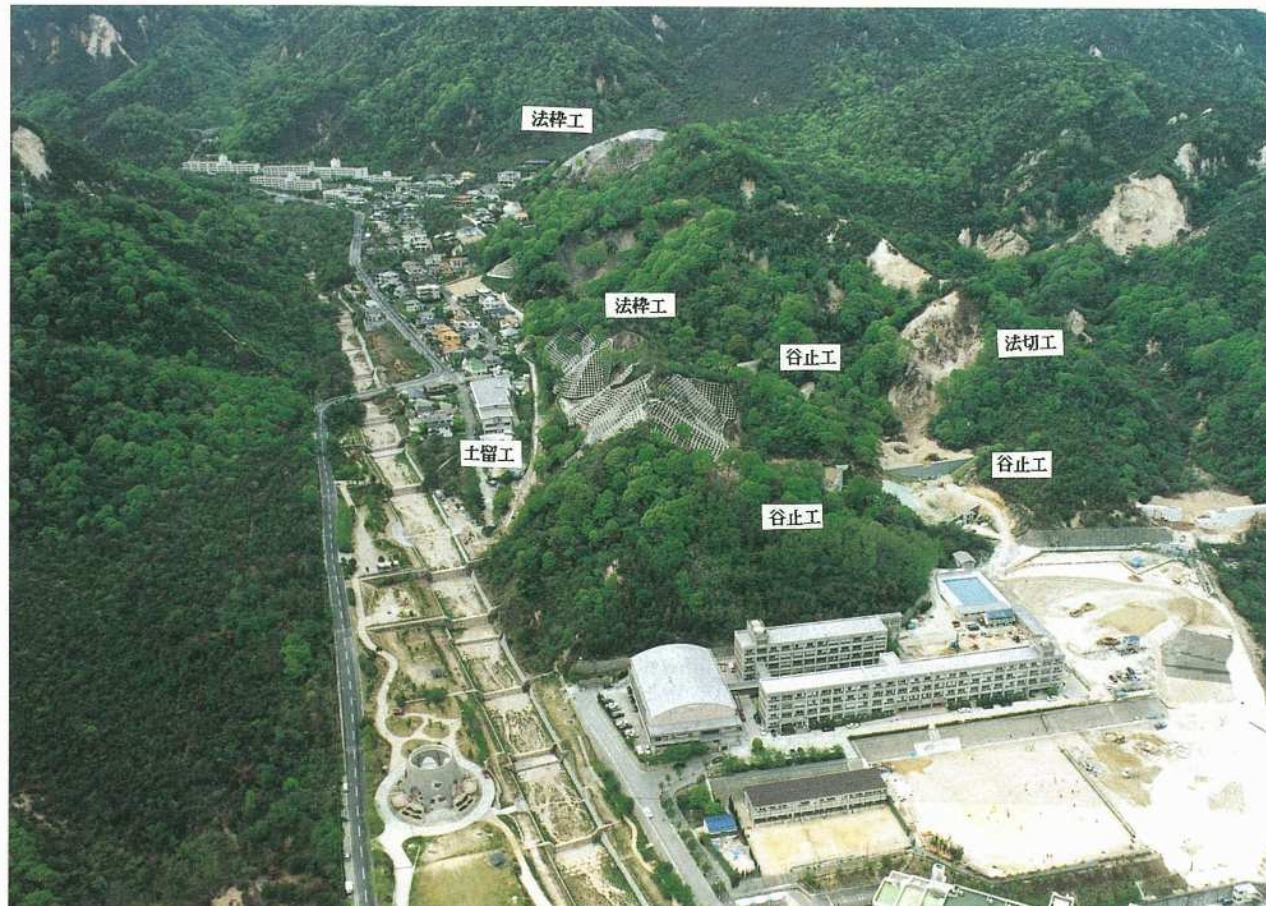
全景（下流より）
