1995.1.17
阪神・淡路大震災の復旧
淡路の治山

兵庫県洲本農林水産事務所
発 〒656-0021
洲本市塩屋2丁目4-5
行 洲本総合庁舎 4F
TEL.0799-22-3541

兵庫県洲本農林水産事務所
1998年3月

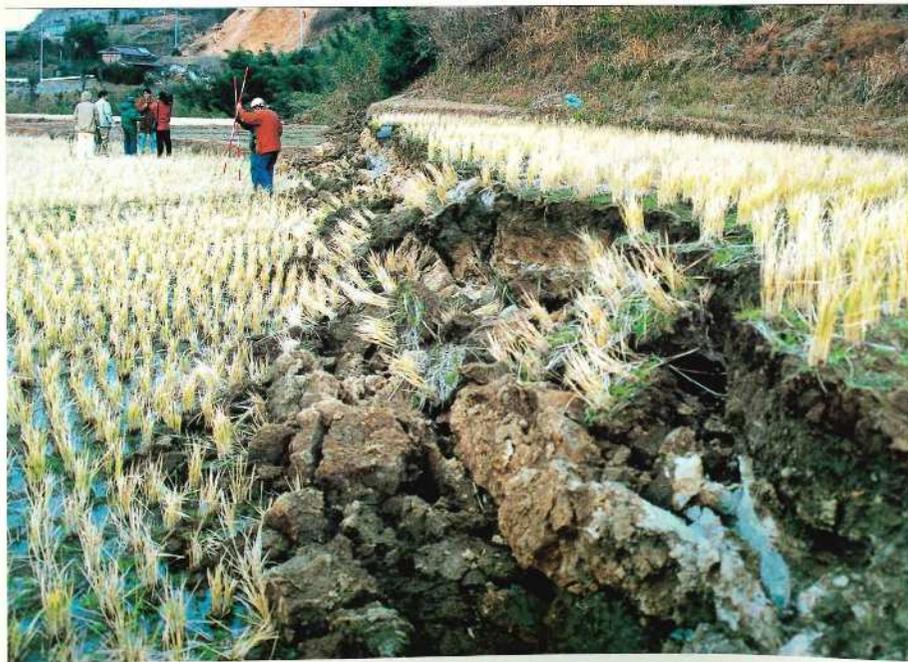
地表面に現れた野島断層

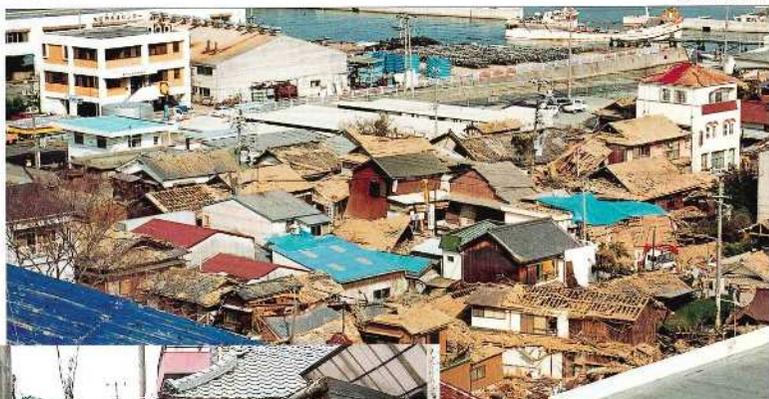
(被災写真①)

(1) 市街地

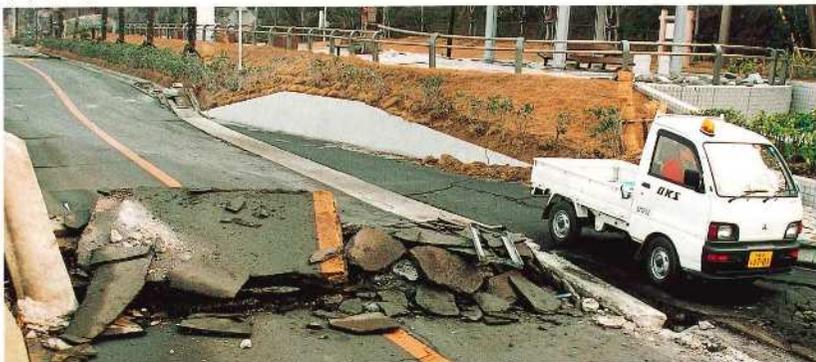
(被災写真③)

(2) 道路

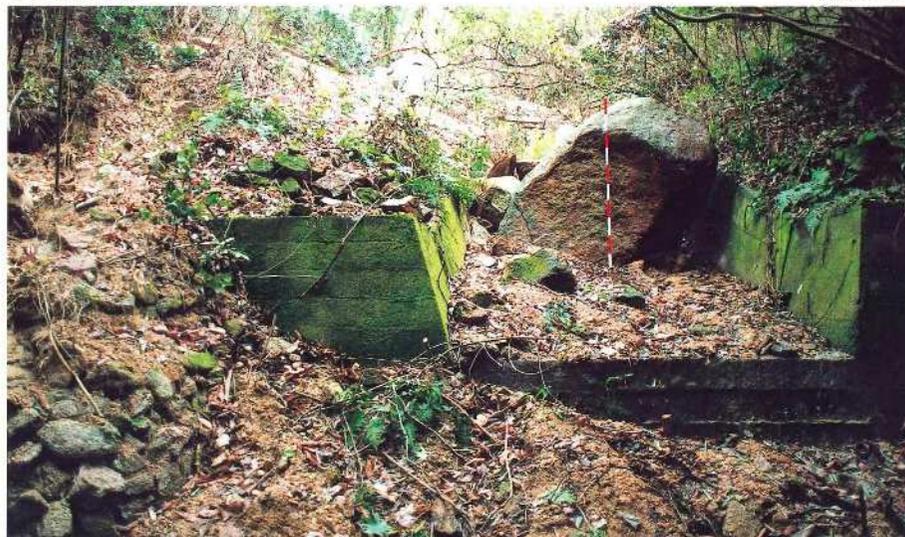
(被災写真④)

(3) 溪流の荒廃

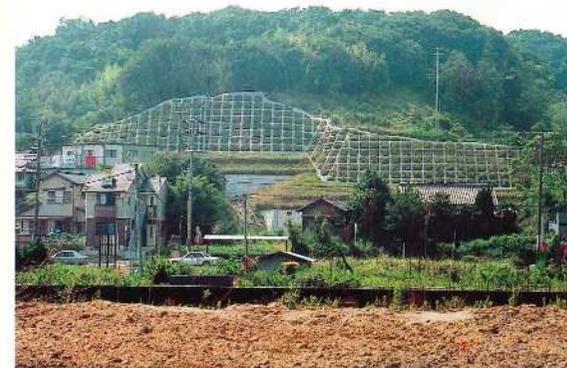
工事施行地全景 (完成後)

崩壊の恐れのある不安定な山腹面に対しては法切工により安定させ、加えて山腹基礎工に土留工を設置した。又、斜面の侵食の防止及び早期緑化を図るため、簡易法枠工、緑化工を施工した。

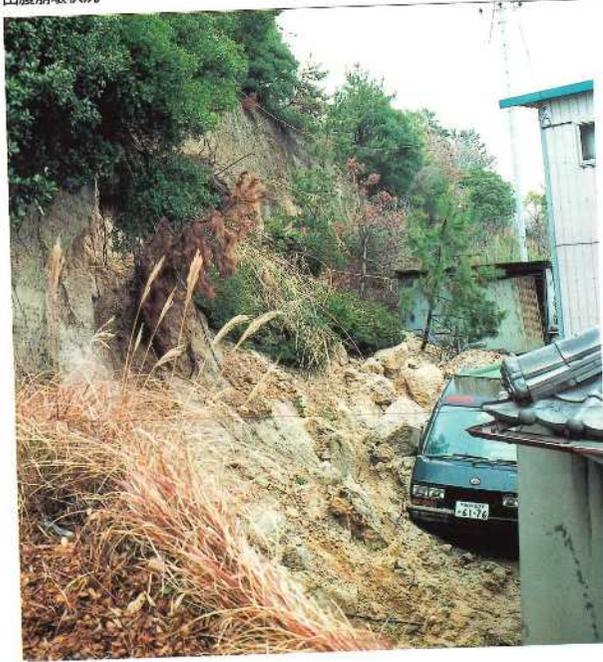
淡路島の東海岸沿い、国道28号線横に位置する山腹斜面が兵庫県南部地震により滑落し、土砂が直下の民家に押し寄せた。その後も斜面は一部オーバーハングを呈する等、非常に危険な状態にあった。

山腹崩壊状況

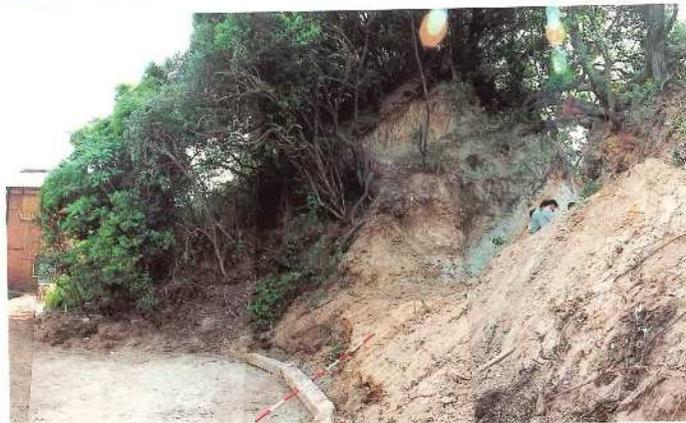
淡路島の東海岸沿い、国道28号線横に位置する細い尾根の山腹斜面が、兵庫県南部地震により滑落し、土砂が直下の民家に押し寄せた。その後も斜面は一部オーバーハングを呈する等、非常に危険な状態にあった。

山腹崩壊状況

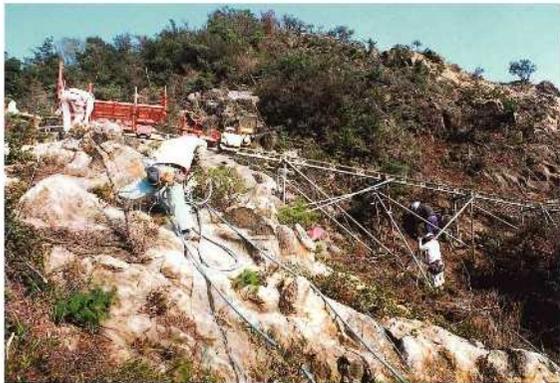
転石の撤去作業状況

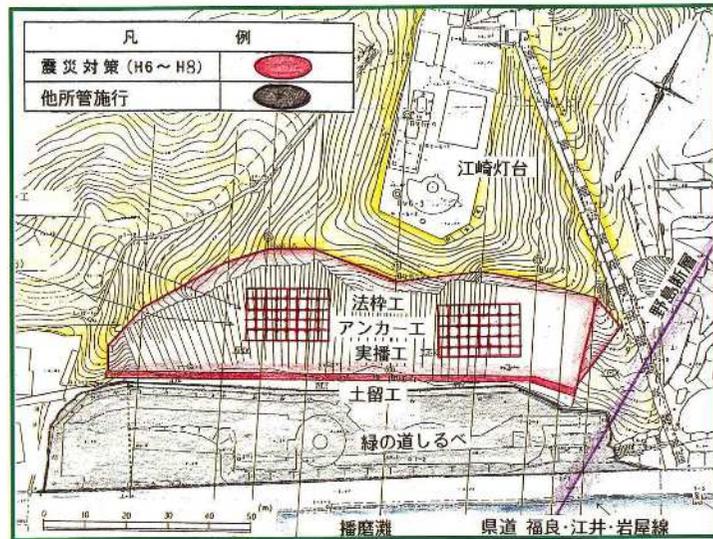
淡路島の最北端に位置し、谷と谷に挟まれた尾根地形に地震力が集中し、県道側の急な崖が崩壊するとともに冠頂部の台地にクラックが発生した。この台地には、現存する灯台としては日本で4番目に古い江崎灯台があり、直下には、公園と主要県道がある。

灯台のクラックの状況

震源直近の現場で野島断層が西側末端部を規制し、これに伴う随伴断層が冠頂部から東側側壁上部を規制している。約0.9haの区域が岩盤すべりを起こす恐れがあり、その対策と急崖部の斜面安定と緑化を図るため、法枠工とアンカー工を施工し、押さえ盛土により山脚部の固定を図るため土留工(鋼)を施工した。法面は緑化工を施行している。

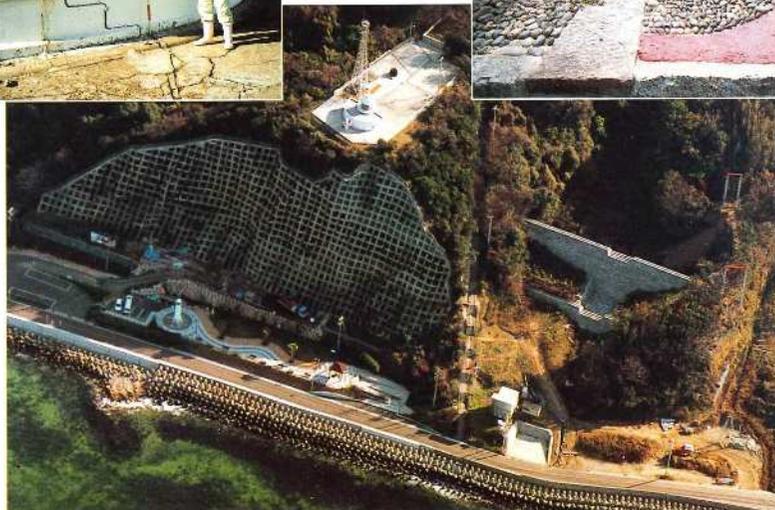
野島断層によってずれた階段

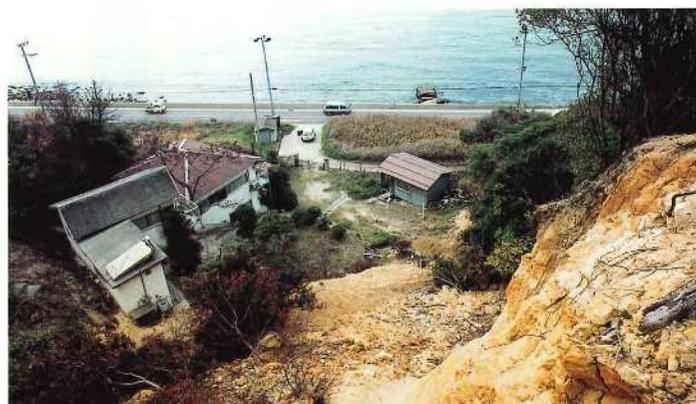
淡路島の北端部に位置し、瀬戸内海及び県道（江井-岩屋線）に面した急峻な山腹斜面が、兵庫県南部地震により崩壊した。直下には、保養施設が存在するが幸い人命等への被害はなかった。崩土の流出は県道まで達していた。滑落冠頭部においては急勾配部分を残しており、2次災害の危険性が高かった。

山腹崩壊状況
(保全対象を望む)

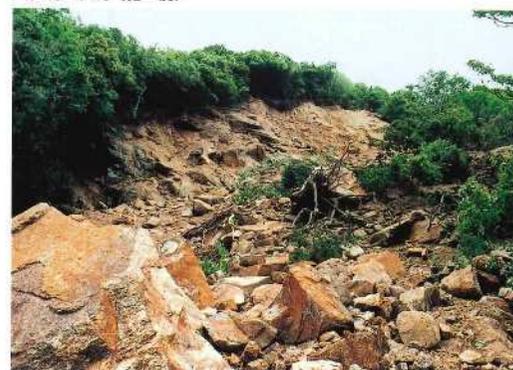
淡路島の最北部に位置し面積約14.9haを有する流域で、兵庫県南部地震により、中流部の右岸山腹面が崩壊し、流域内に多量の不安定土砂・転石が発生した。又、最下流部には、野島断層が横切っている。

山腹崩壊状況 (施工前)

今後の豪雨により、土石流の発生源となる可能性の高い、渓流の不安定土砂の抑止及び最下流部に存在する崩壊地の山脚の固定を目的とし、谷止工を施工した。なお、当該地直下には、主要地方道：福良一江井一岩屋線が存在し、緊急に施工する必要があり、野島断層上に施工するため、自在性の高い大型コンクリートブロック積の工法を選定した。

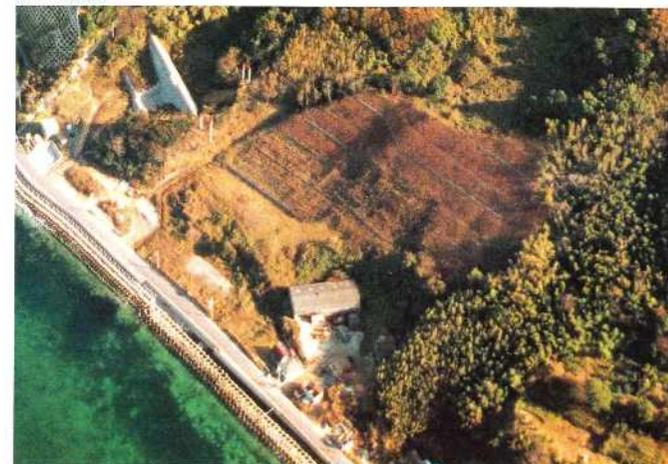
施行地全景

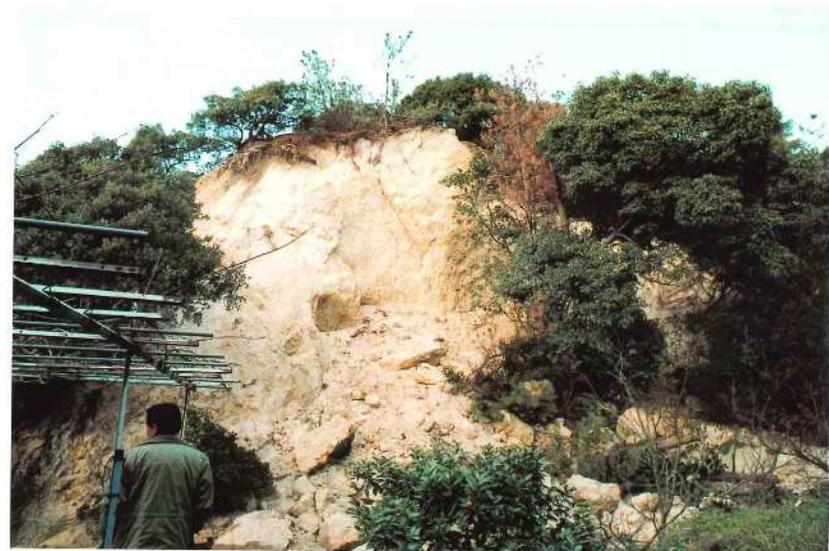
老人ふれあいの家及び町道に面した急峻な山腹が、兵庫県南部地震によって崩壊した。崩壊した土砂は町道を寸断したが、窓の家の建物に直接の被害はなく、人命の被害等には至らなかった。

山腹崩壊の状況

2次崩壊の恐れのある急勾配の斜面は法切によって安定勾配にし、崩落土及び法切土を排土した。山腹基礎工には、脆弱な構造物基礎に対応すべく鋼製自在枠及び鋼製ふとん管による上留工を施工した。早期緑化を図るため法面には筋工、伏工、植栽工を施工した。

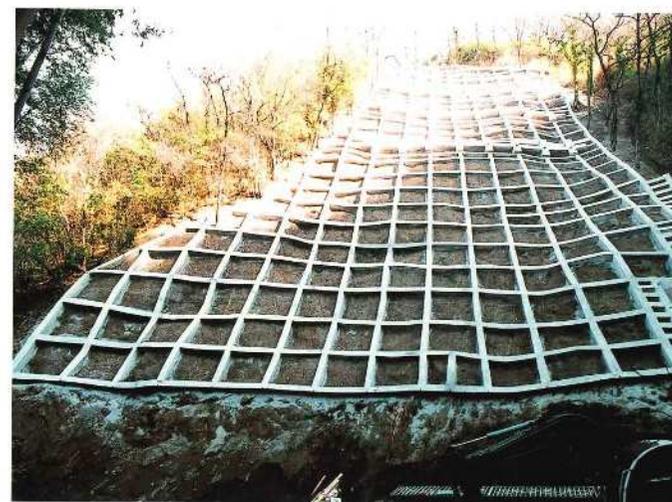
法枠工とアンカー工を併用

発生源対策として、滑落した山腹斜面に対して法枠工、アンカー工を施工し、基礎工に鋼製フトン管による土留工を施工する。又、土砂の流出防止、山脚の固定を目的として谷止工を施工する。
