平成7年（1995年）阪神・淡路大震災

阪神・淡路大震災と六甲山 神戸市灘区六甲山町西谷山（紅葉谷）③

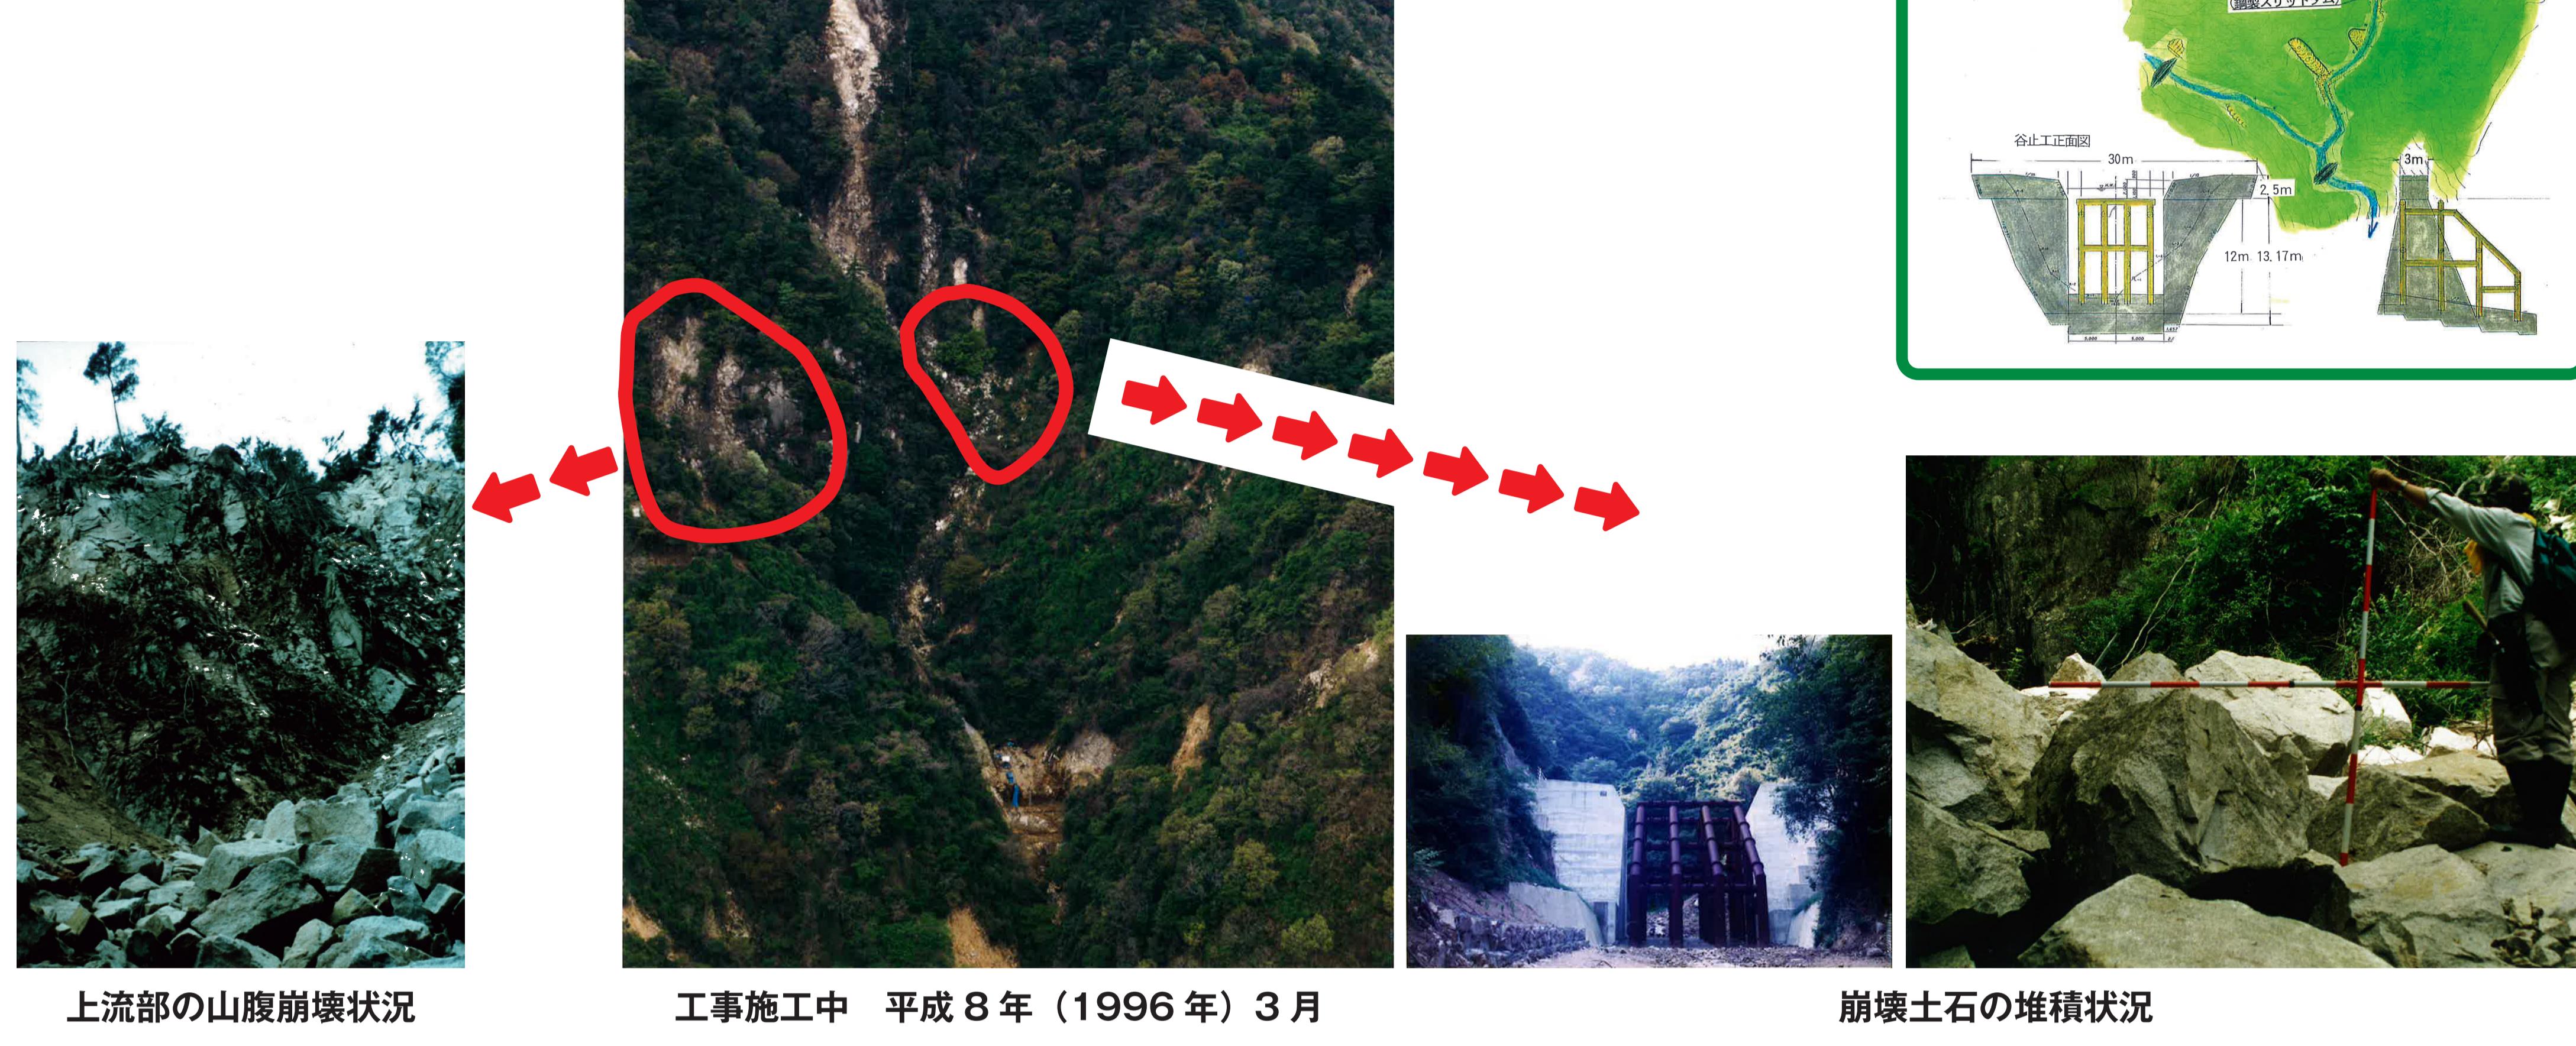
- 被害状況 谷部の山腹に大規模な崩壊が発生し、多量の崩壊土石が急な山腹斜面、渓床に堆積して、洪水時には土石流が発生しやすい状況となった。
- 地形・地質 山腹は急峻でV字谷を形成し、谷の両岸部は風化した花崗岩が露岩している。五助橋断層、大月断層の上流域で、花崗岩は亀裂が発達していた。
- 事業目的 土石流出の調整機能に優れた谷止工（鋼製スリット）を施工し、渓流と山腹に堆積している多量の不安定土石の流出の抑止、土石流災害の未然防止を図る。

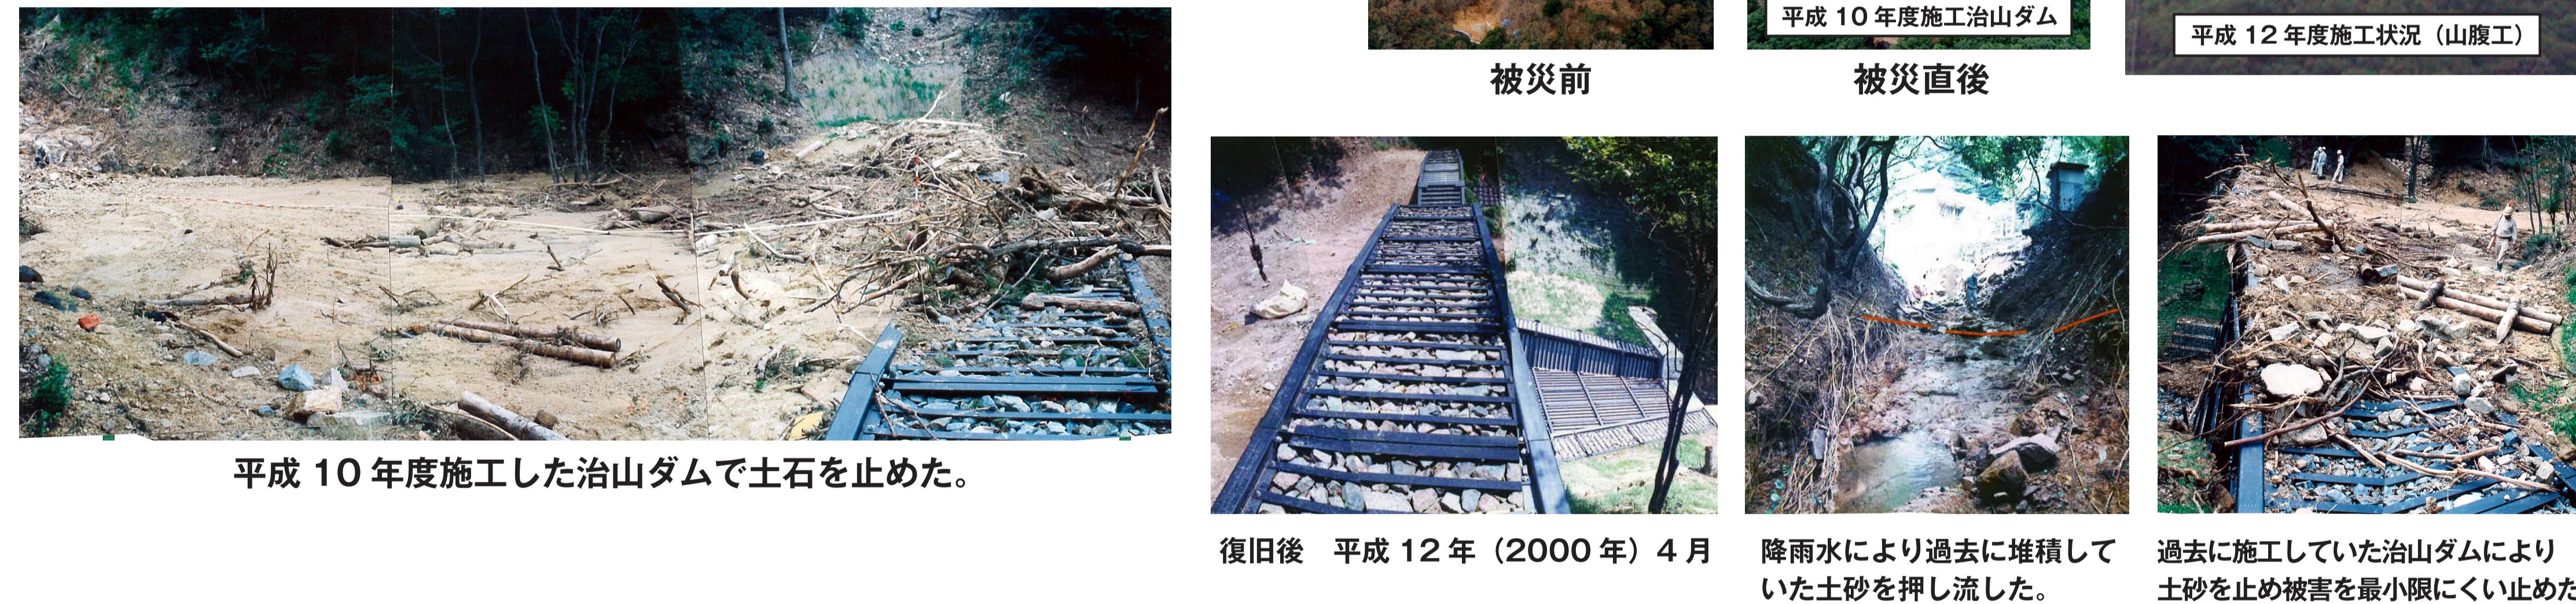
阪神・淡路大震災と六甲山 神戸市長田区高取山町地区の治山事業 ④

- 被害状況 兵庫県南部地震により、過去に発生していた山腹崩壊地が拡大崩壊し、尾根部より岩塊が谷部に崩落し、不安定な状態となっていた。平成11年6月29日の梅雨前線による降雨（252mm/日、67mm/時）により、渓流の上流東斜面及び山頂東部に新たな崩壊が発生した。渓流上流東斜面において、幅20m長さ100mの崩壊が発生し、約600m³の土石が流れ出たが、平成10年度実行の谷止工が土石を止めた。山頂東部においては、幅10m長さ30mの崩壊が3箇所発生し、茶店の住居部分を倒壊させた。このため、崩壊部分の調査・測量を行い現在順次復旧工事をすすめている。
- 地形・地質 標高150～300mに位置し、地盤は六甲花崗岩であり、高取山断層及び須磨断層に挟まれた地区であり、節理が発達したうえに風化が進んでいる。
- 事業目的 谷筋においては不安定土砂の移動及び流出を抑止するために谷止工を実施し、渓床の安定及び山脚の固定を図る。山腹においては、不安定な岩塊及び土砂を除去し、早期に森林へ復旧すべく土留工・水路工・緑化工等を実施する。

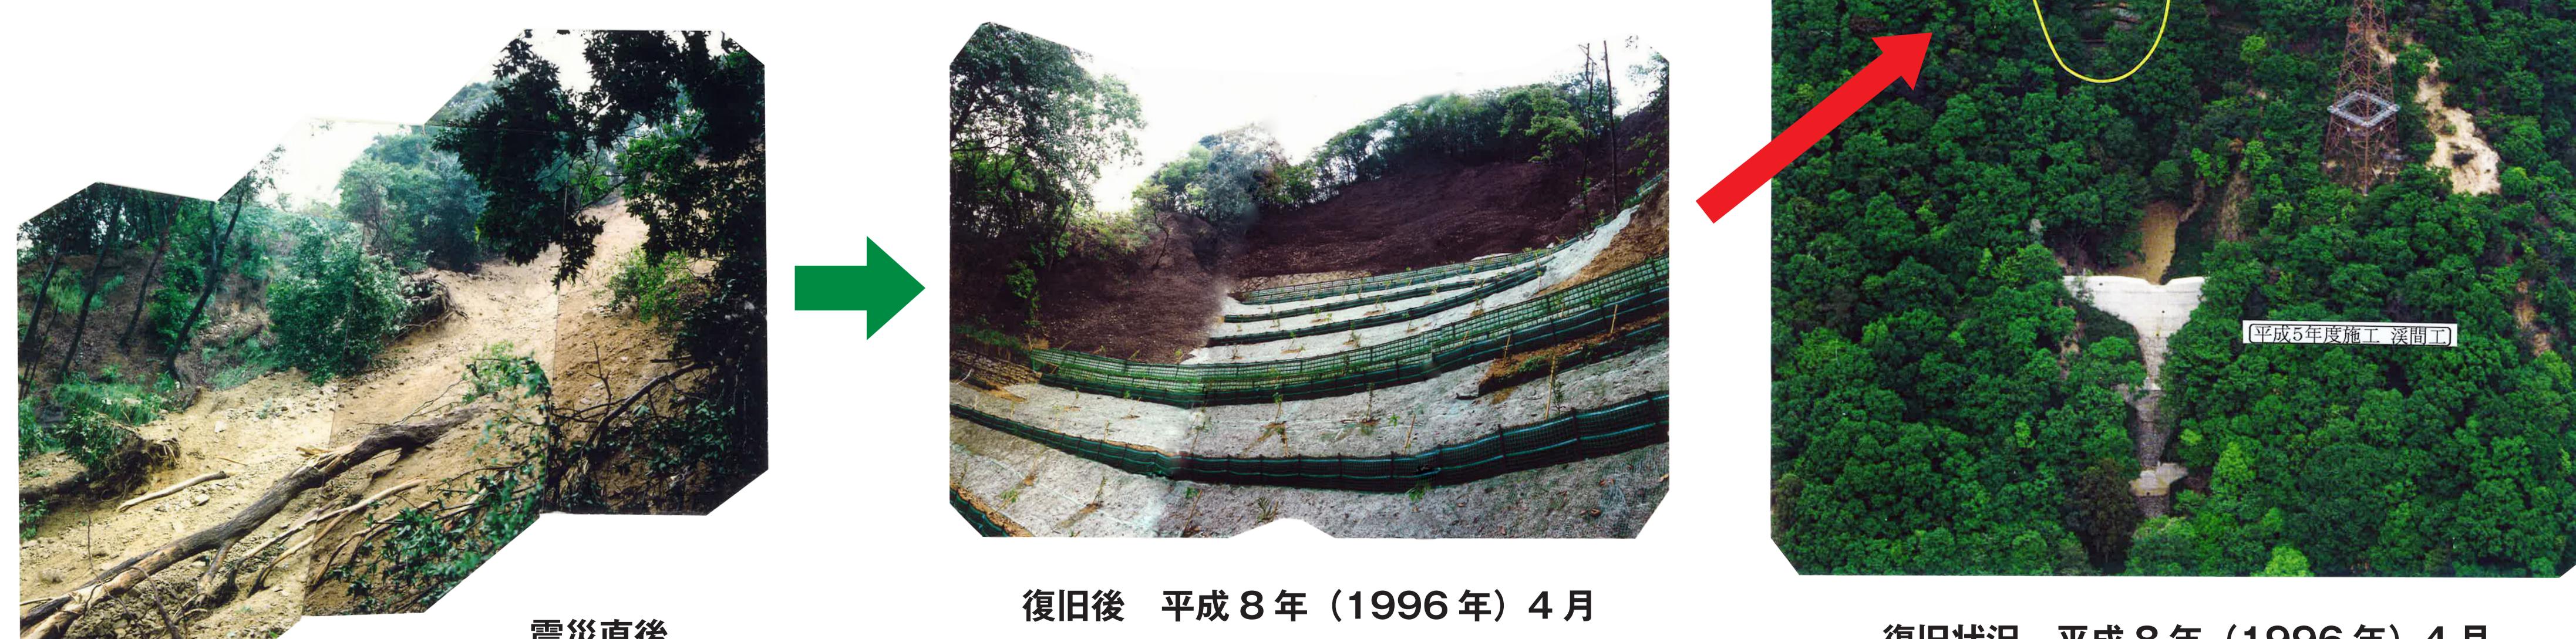
阪神・淡路大震災と六甲山 神戸市須磨区妙法寺字はげ山 ⑤

- 被害状況 山腹斜面に亀裂が生じ、斜面が崩壊した。なお、当地区では昭和62年度より治山事業を実施していた。地震により破壊・損傷した施設は認められず、住宅地への落石・土砂流出等を防止した。
- 地形・地質 崩壊面積0.66ha（標高130～200m・平均傾斜角32度・最大傾斜角68度）地質は、布引花崗閃緑岩類であり、施工地付近には高取山断層があり、節理が発達したうえに、風化が進んでいた。
- 事業目的 山腹の不安定土石の移動を防ぐ施設、斜面からの落石を抑止する施設及び山腹斜面の安定を図る施設の設置と緑化により、直下住宅地の保全ならびに森林の機能回復を図る。
