# 平成7年（1995年）阪神・淡路大震災

## 仁川百合野地区の被害と復興

### 仁川百合野地区の復旧工事（兵庫県施行）

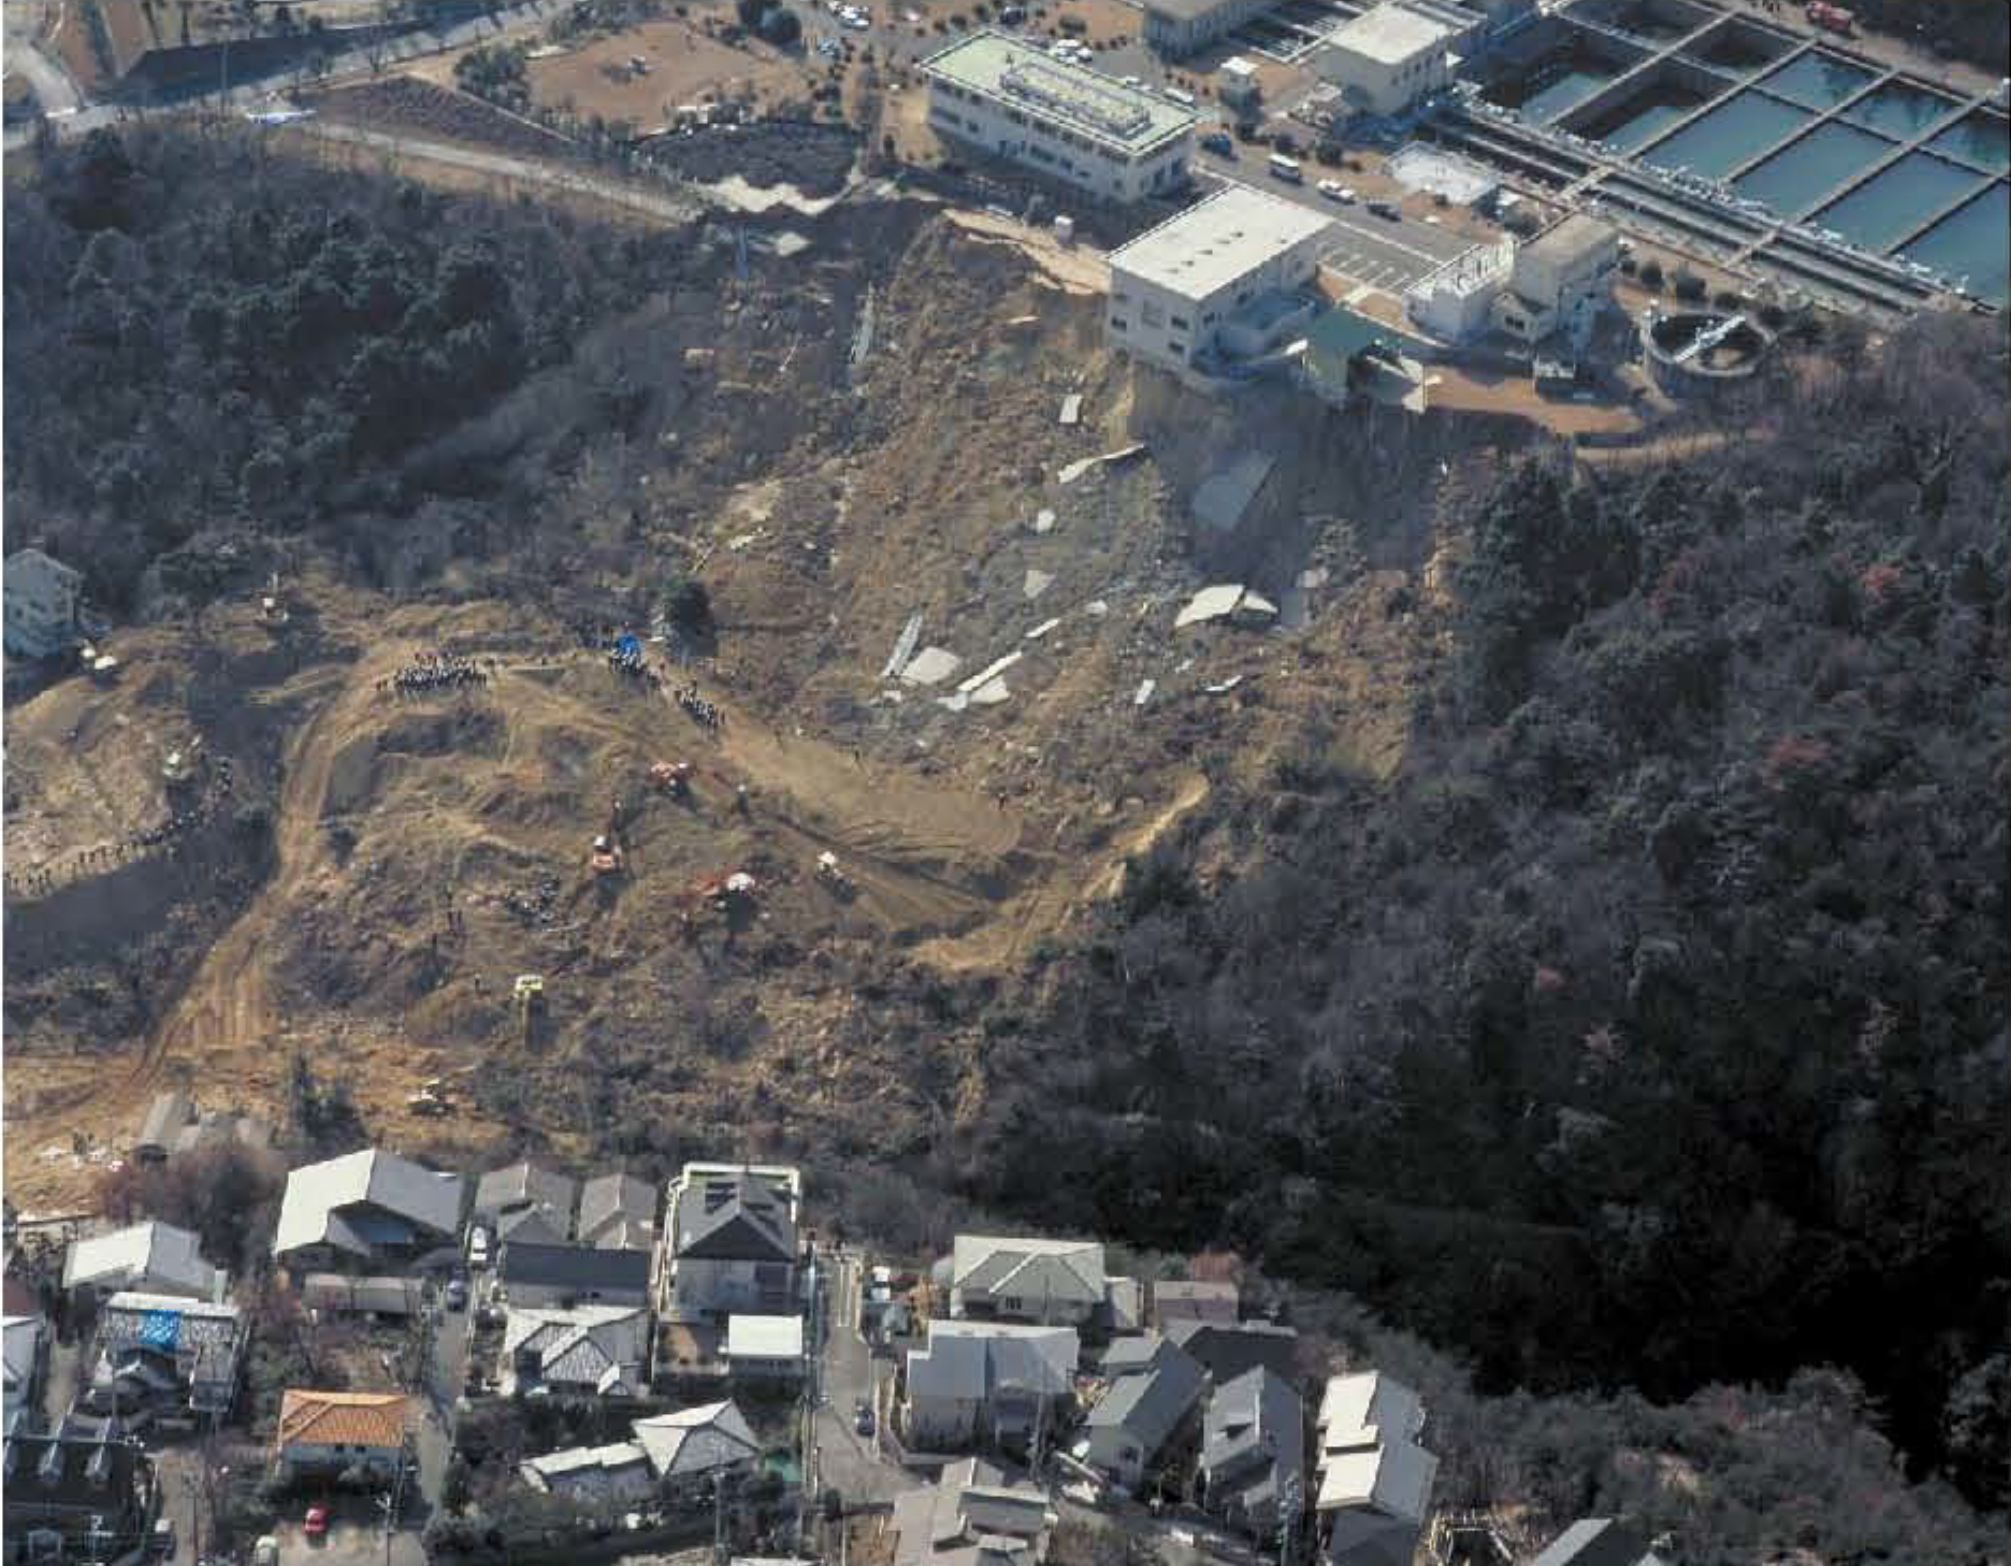
阪神水道企業団甲山事務所の北東側にあたる百合野地区、仁川の右岸斜面で幅・長さともに約100m、移動土砂量約10万m<sup>3</sup>の規模の地すべりが起こりました。この地すべりによって川沿いの民家13戸が被災、34名の方が犠牲となりました。

仁川・百合野地区で発生した地すべり災害

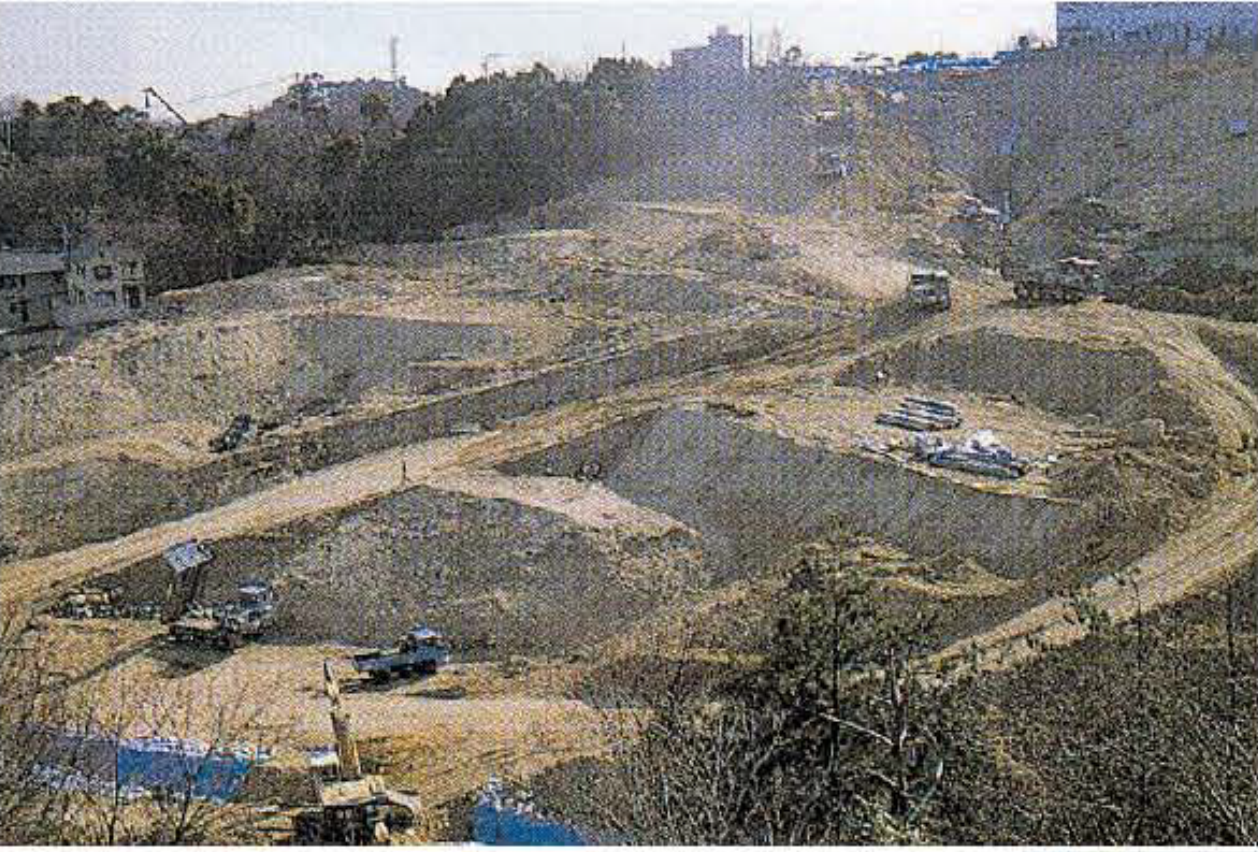
地すべりによって崩れた土砂の除去作業（平成7年2月）

まず、地すべりによって崩れた土砂が仁川を完全にふさいだため、仮水路を設置。亀裂へのコンクリート充填など応急措置などが行われた後、仁川を埋めた土砂の除去作業をはじめとする恒久対策工事が行われました。

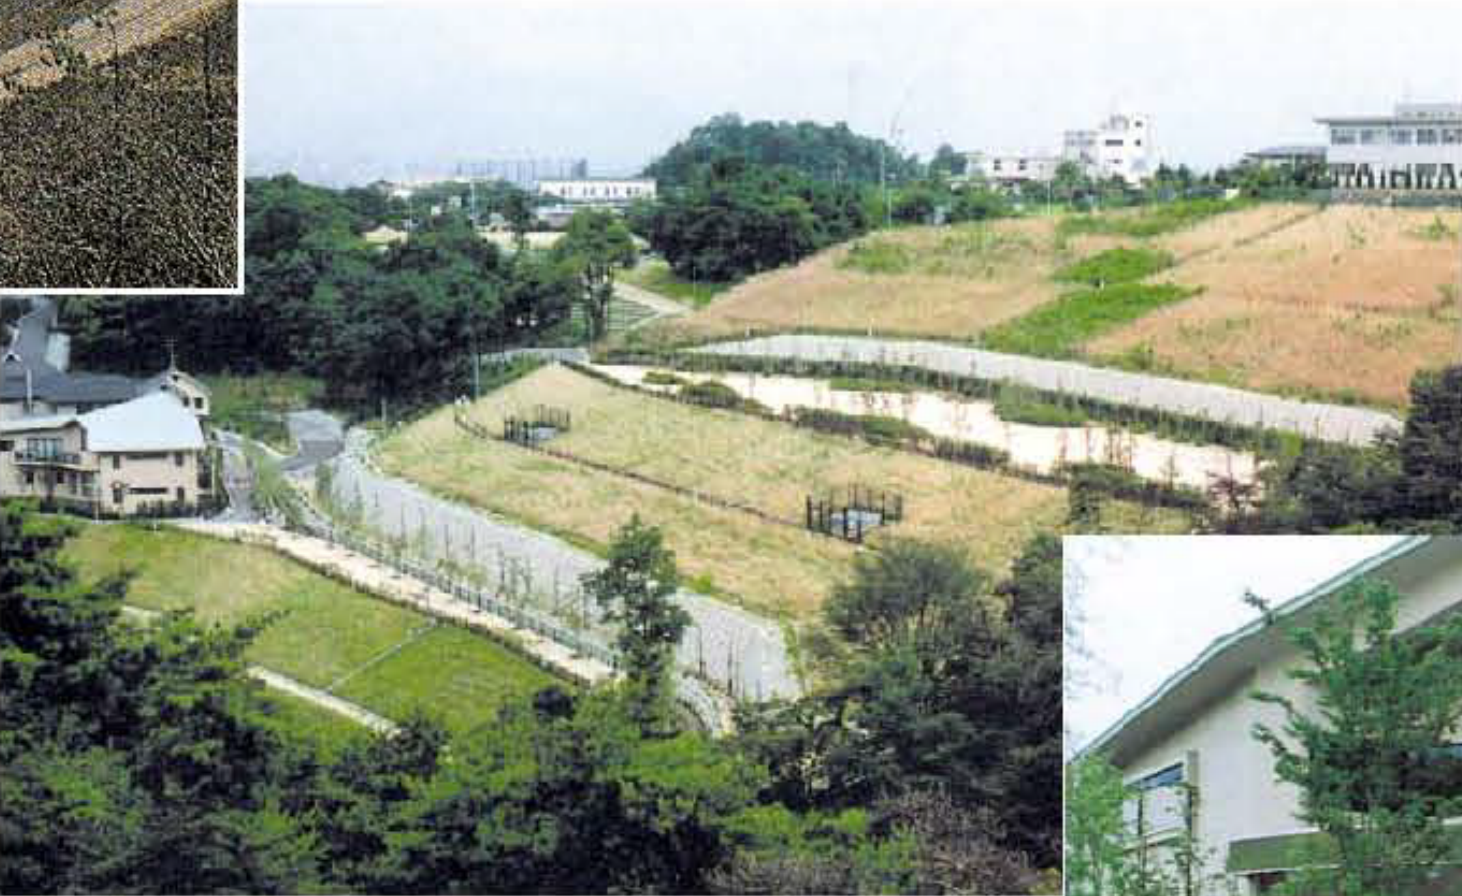
復旧工事の完了した仁川百合野地区。左側のグリーンの建物に斜面の動きを自動監視するシステムを持つ「地すべり資料館」（平成9年7月）

同地区は、道幅が狭く土砂の搬出が難しかったため、地すべりが発生した斜面に土砂を埋め戻す工法が採られ、斜面を階段状に造成し、法面の最下部は擁壁で固定されました。

また地下水を排除するため、地中に井戸を掘って地下水を集める集水井工や集水ボーリング工を実施しました。工事は斜面に伸縮計、地下水位計などを設置し、警戒を進めながら進められました。平成9年度に工事が完了しましたが、工事後も、隣接する地すべり資料館で、地震計・伸縮計・地下水位計などによる監視が継続されています。
