再度山の治山の遺構と緑化状況(2-1)

再度山の治山の遺構と緑化状況(2-2)

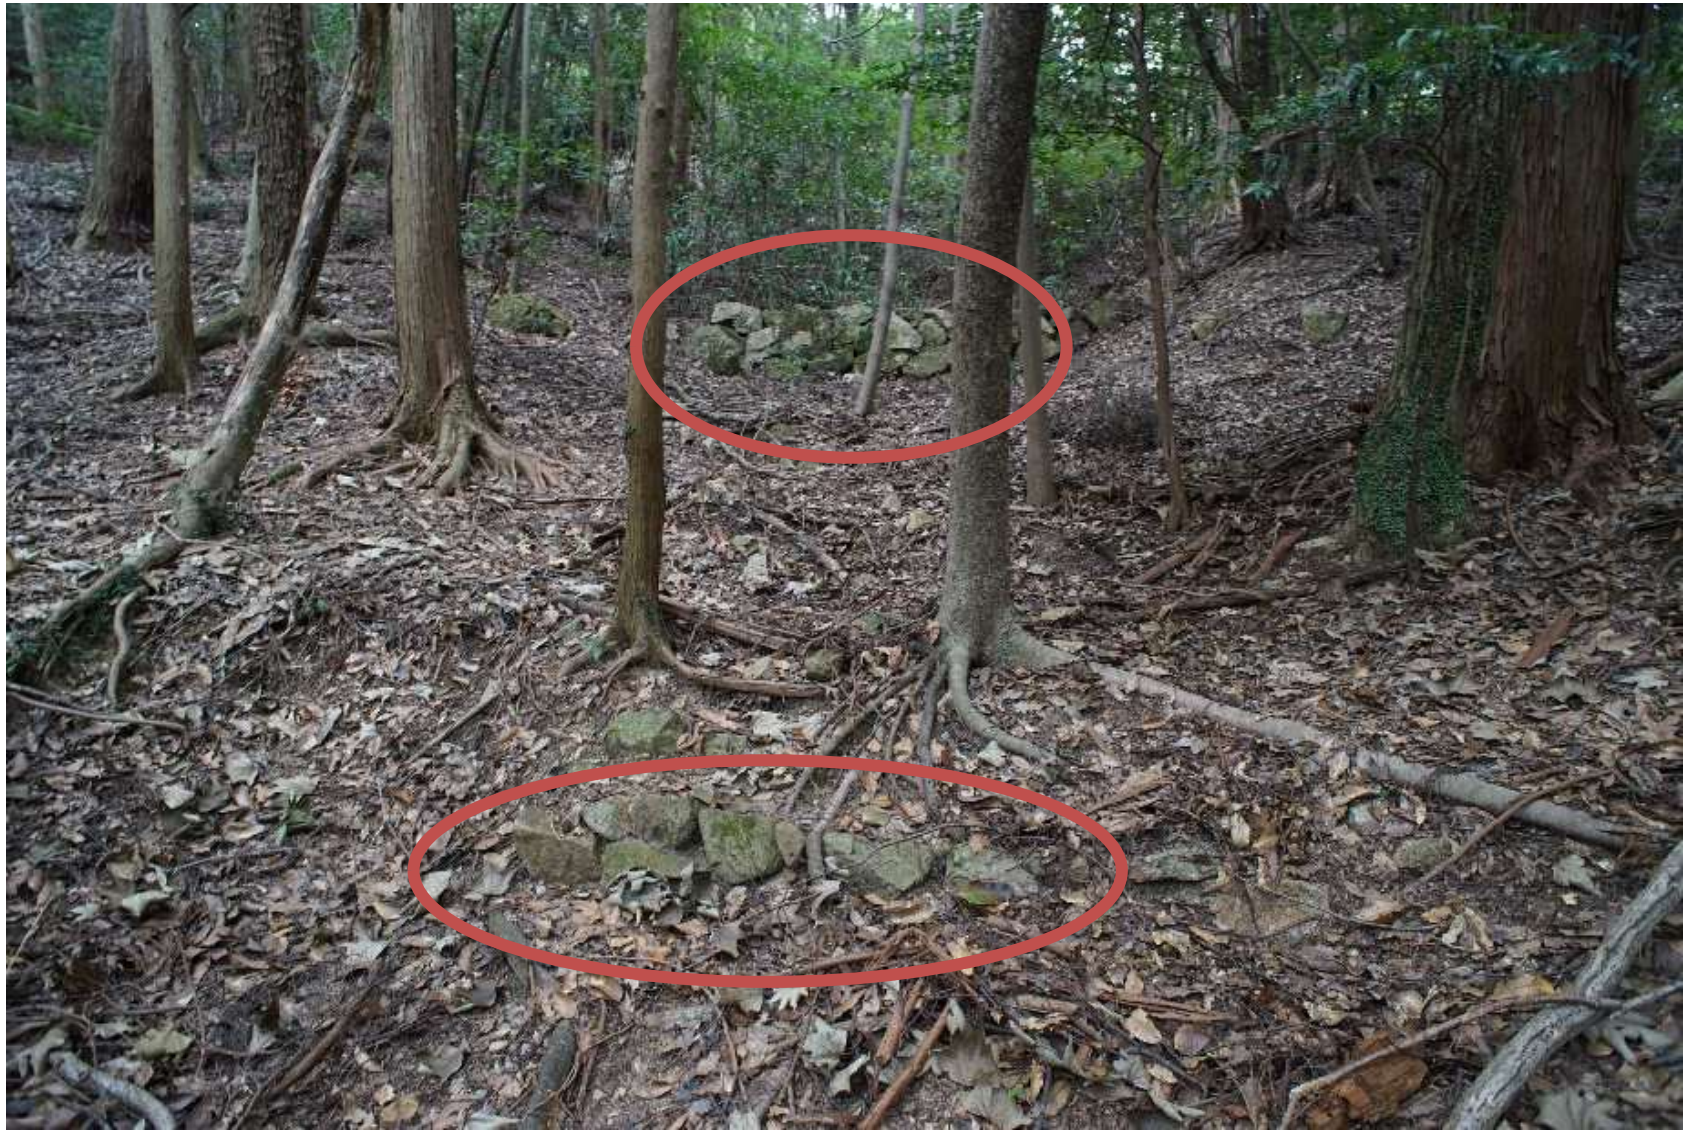
① 石筋工（イシスジコウ）  
土砂の流出防止  
緑化の基礎（植木鉢）

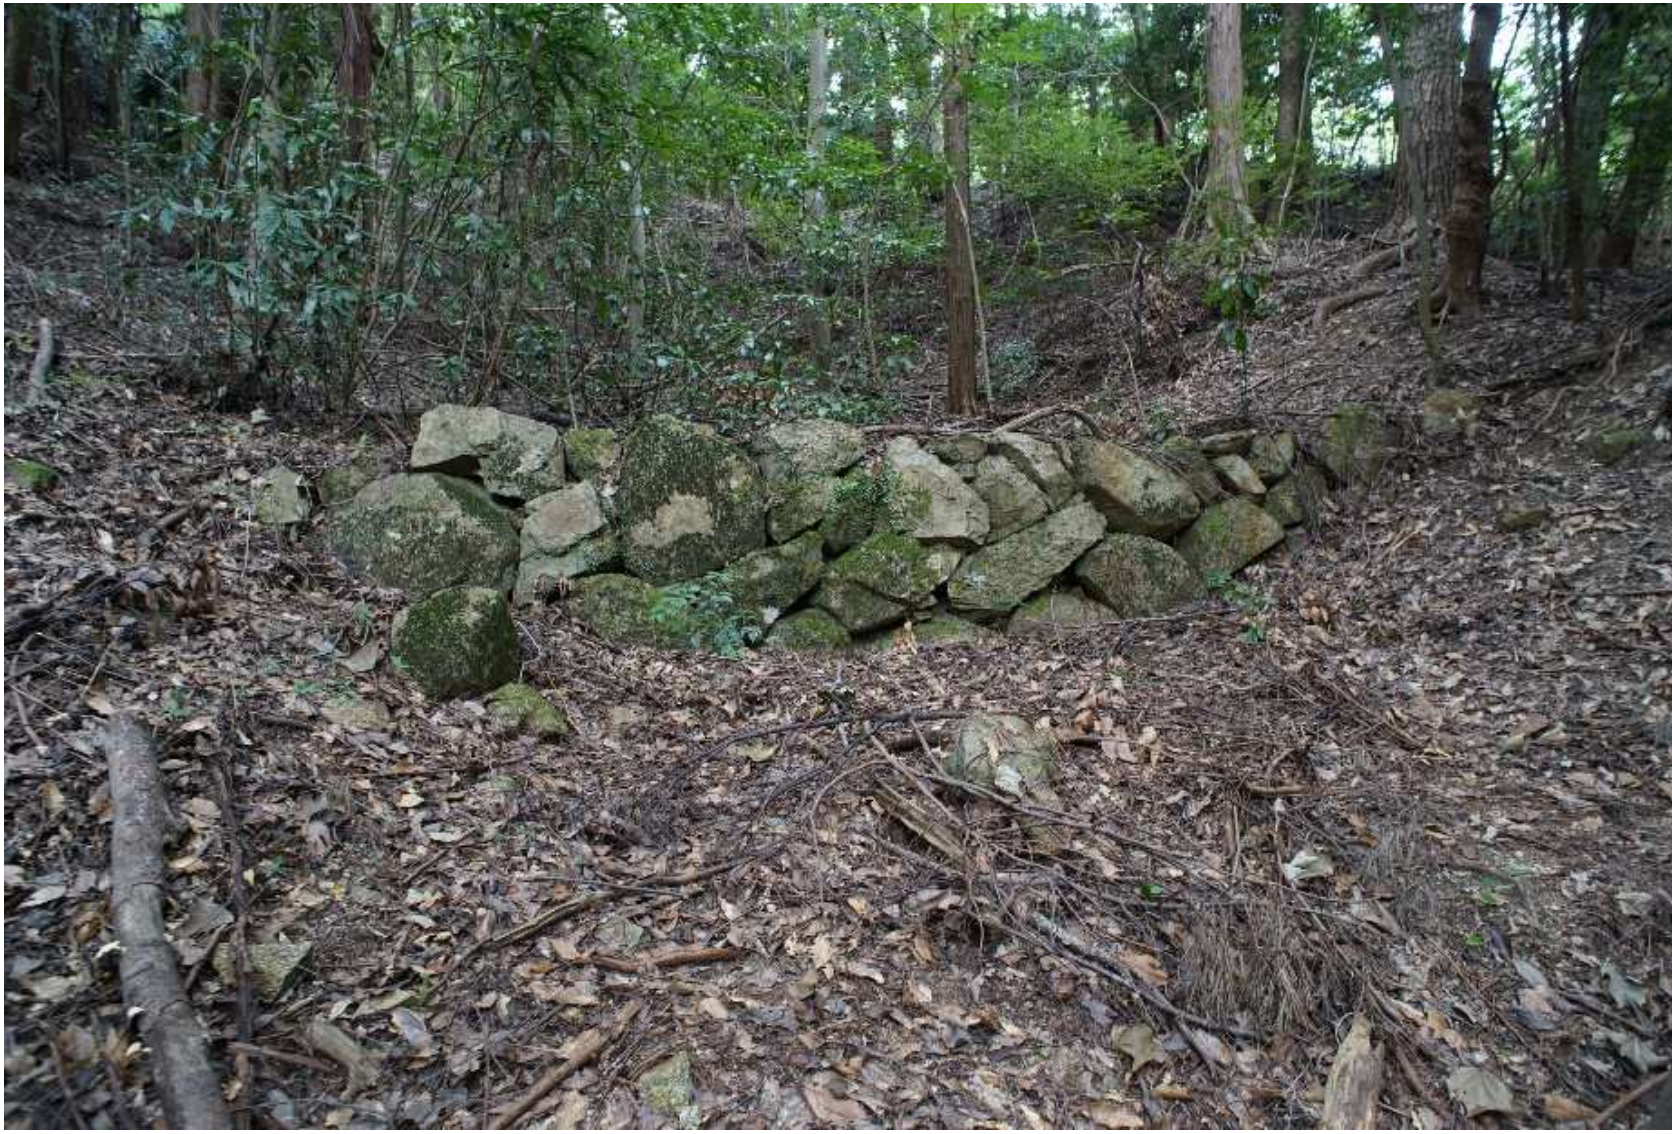
② 石筋工（イシスジコウ）①近景  
土砂の流出防止  
緑化の基礎（植木鉢）

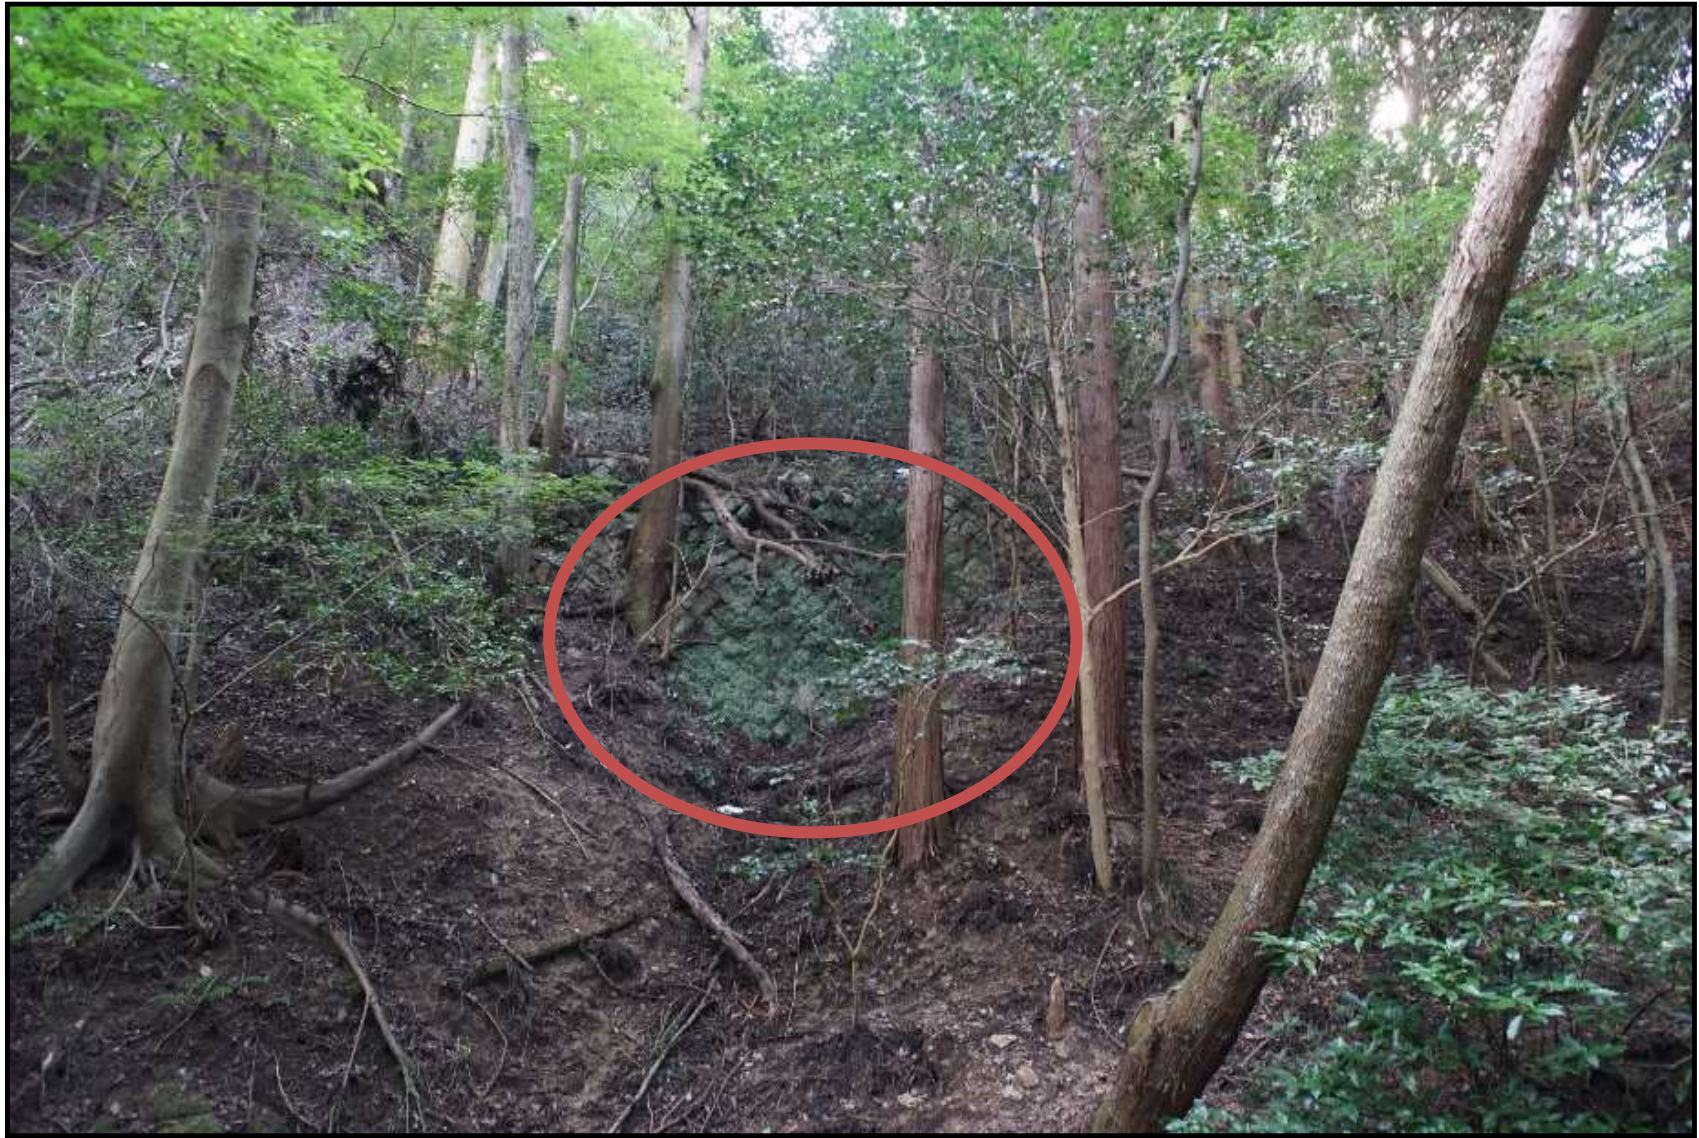
③ 石積土留工（イシズミドメコウ）  
下流の状況  
樹木の成長による影響を受けている

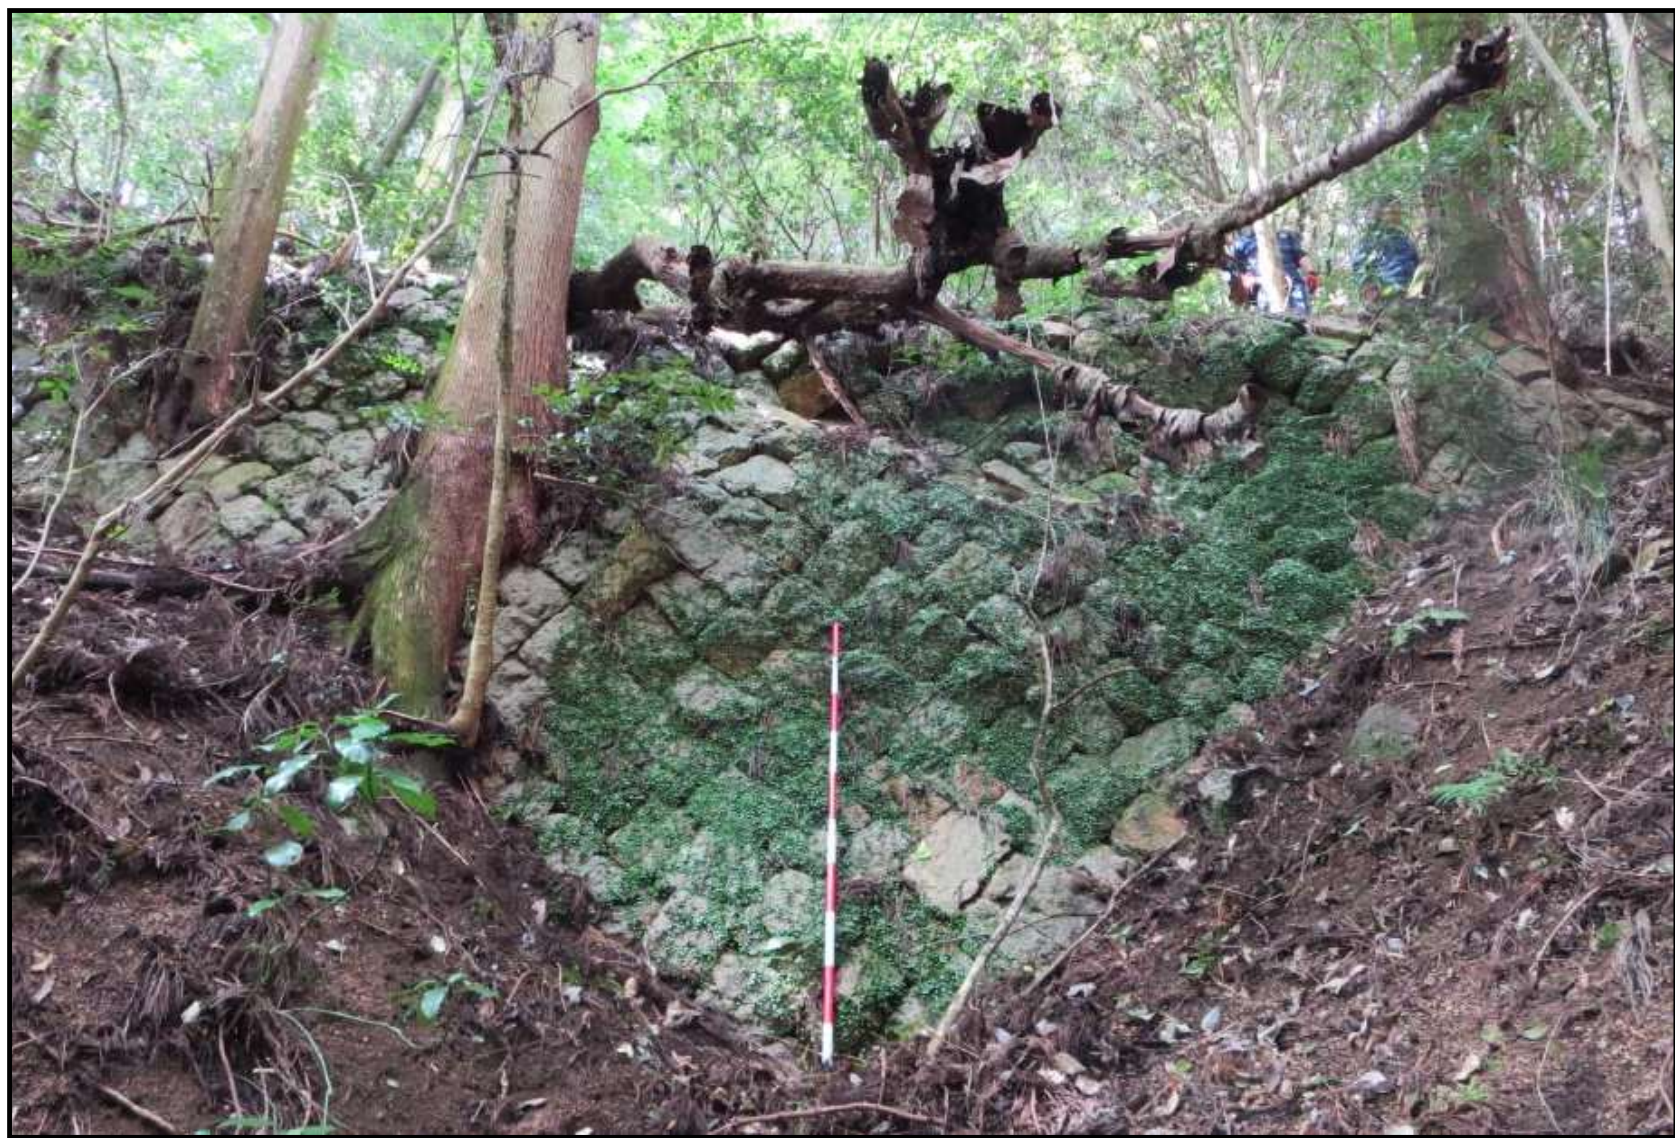
④ 石積土留工（イシズミドメコウ）③の近景  
土砂の固定、表土の安定を図っている。  
昭和10年前後の施工？  
再度ドライブウエーの工事関連？

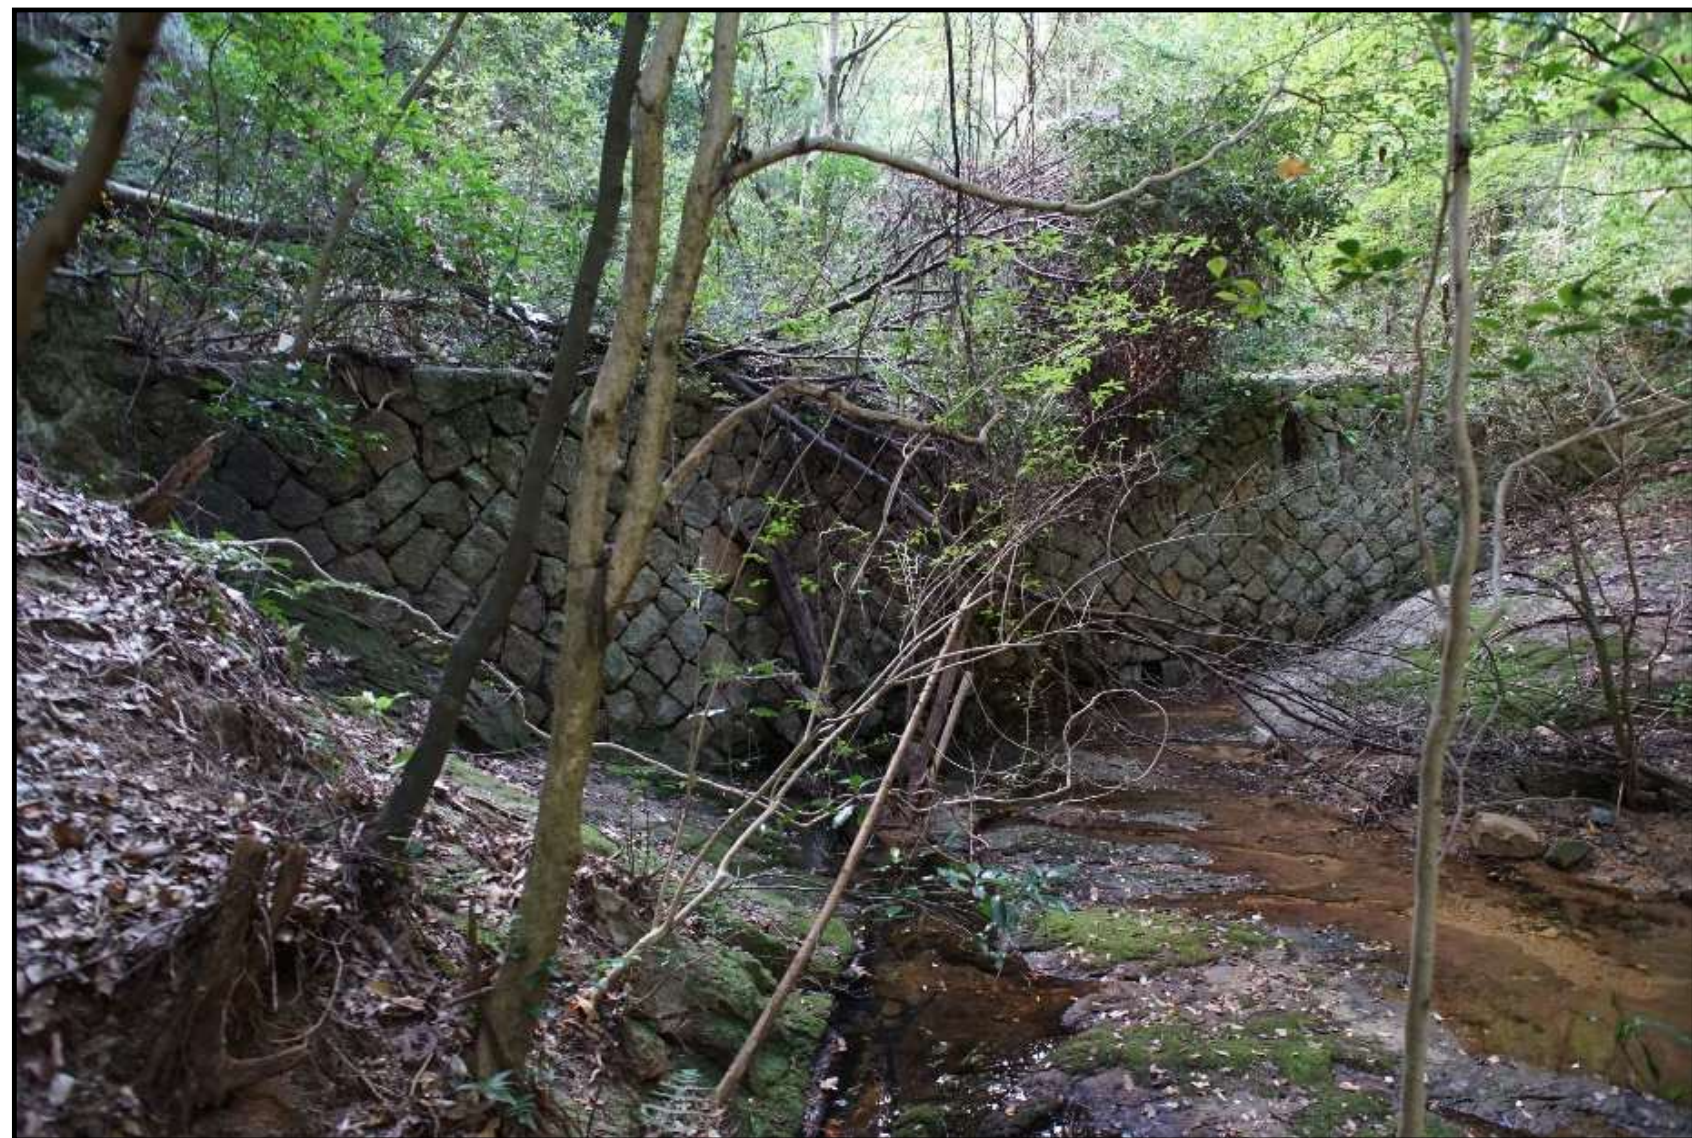
① 石積堰堤（イシズミエンテイ）  
下流正面から  
明治30年代の遺構

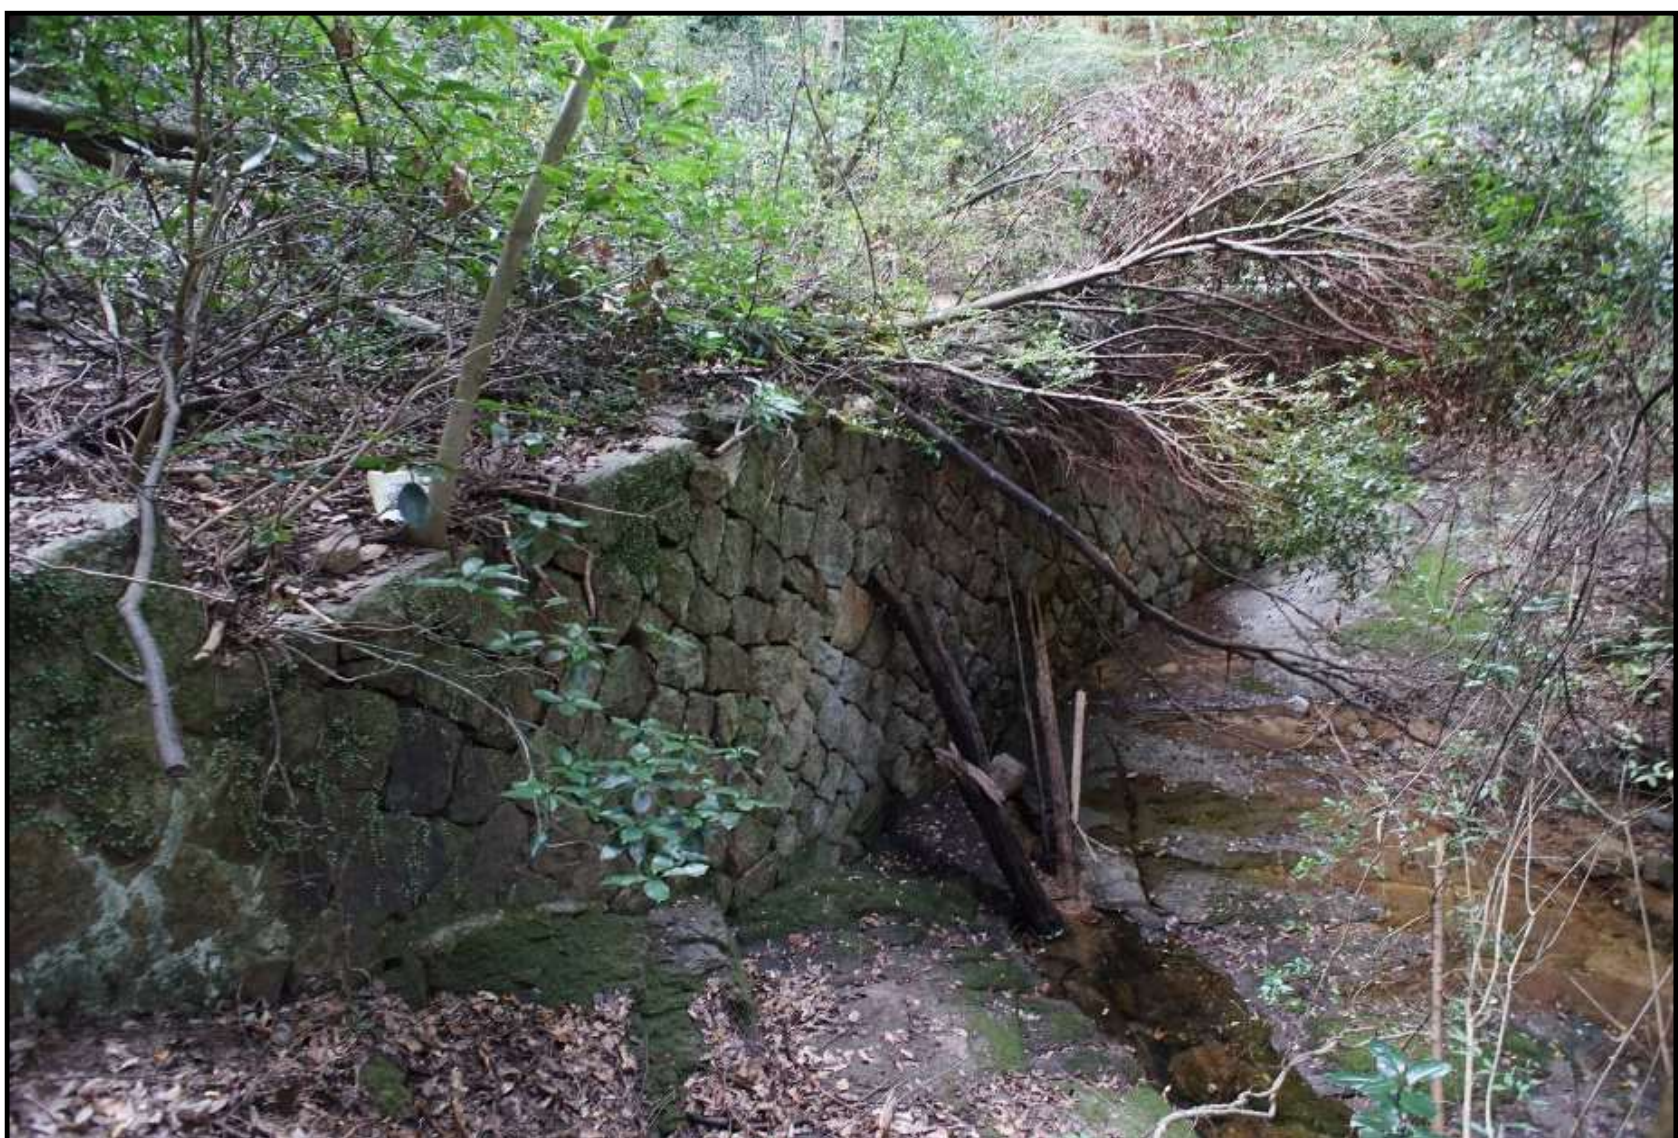
② 石積堰堤（イシズミエンテイ）  
下流の左岸側から右岸側を望む  
明治30年代の遺構

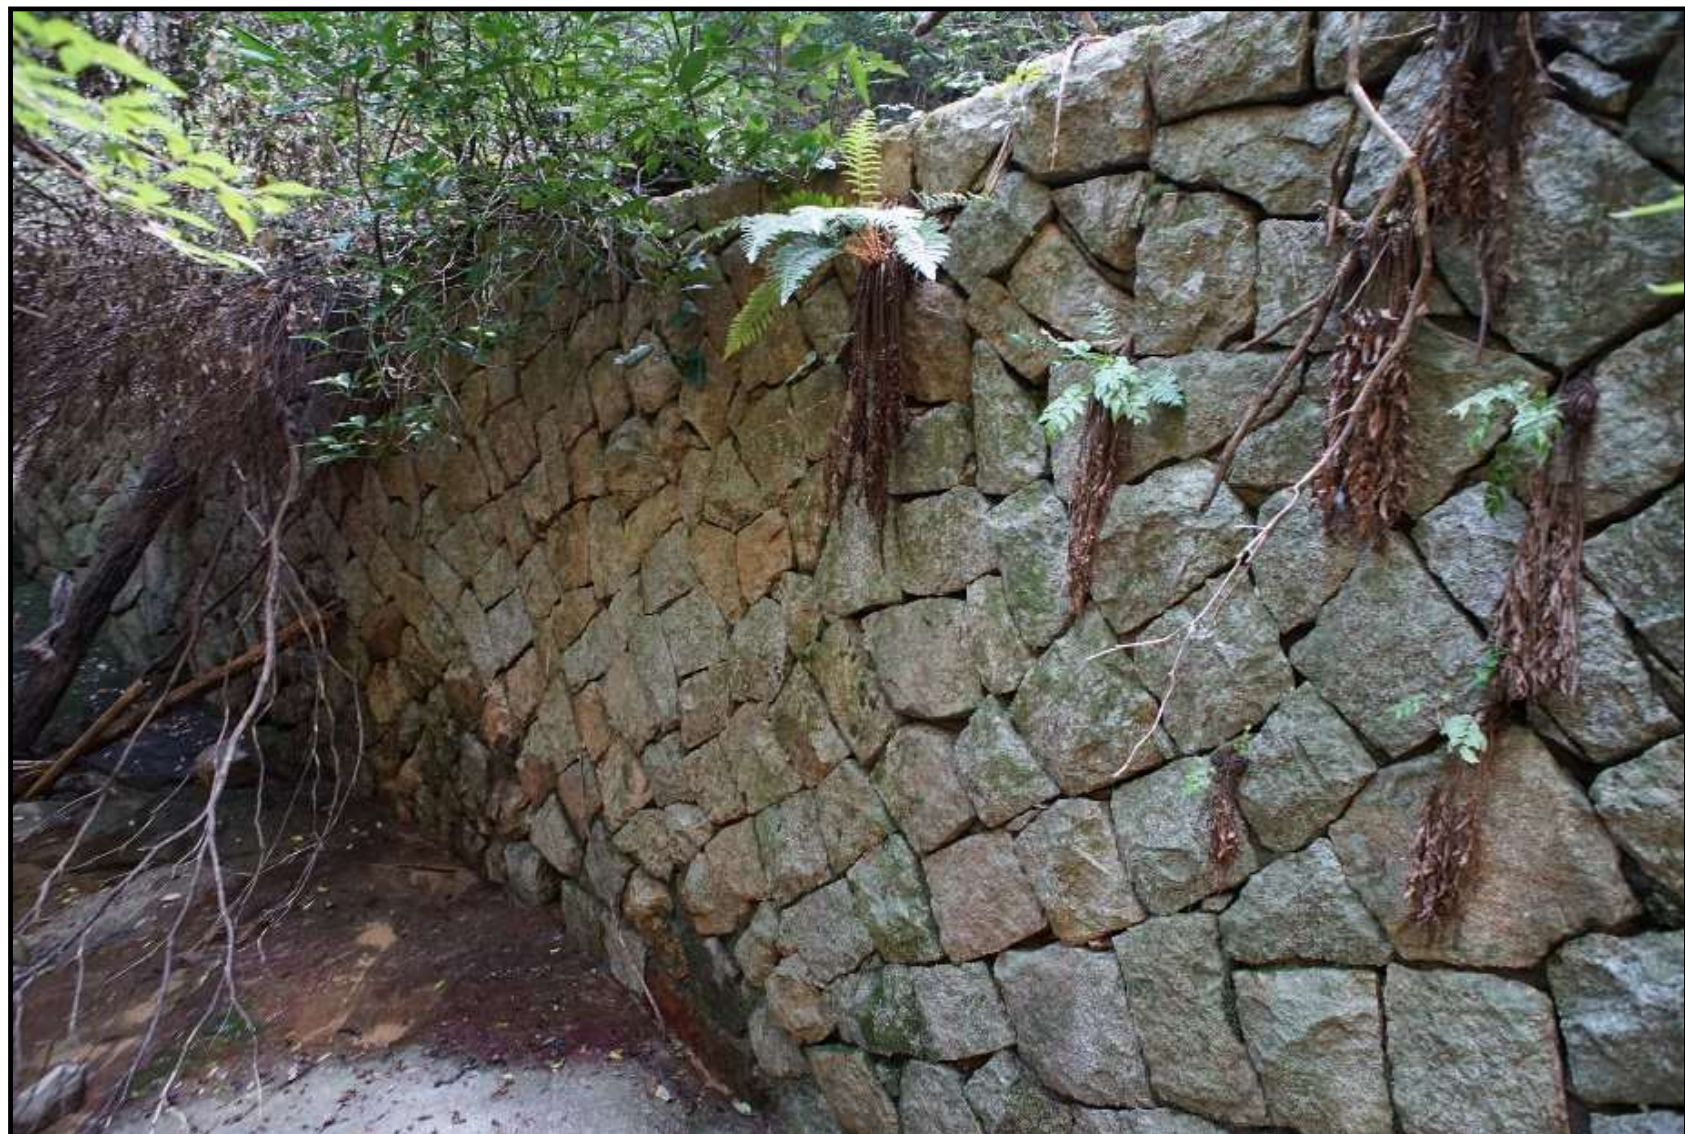
③ 石積堰堤（イシズミエンテイ）近景  
下流右岸の状況  
明治30年代の遺構

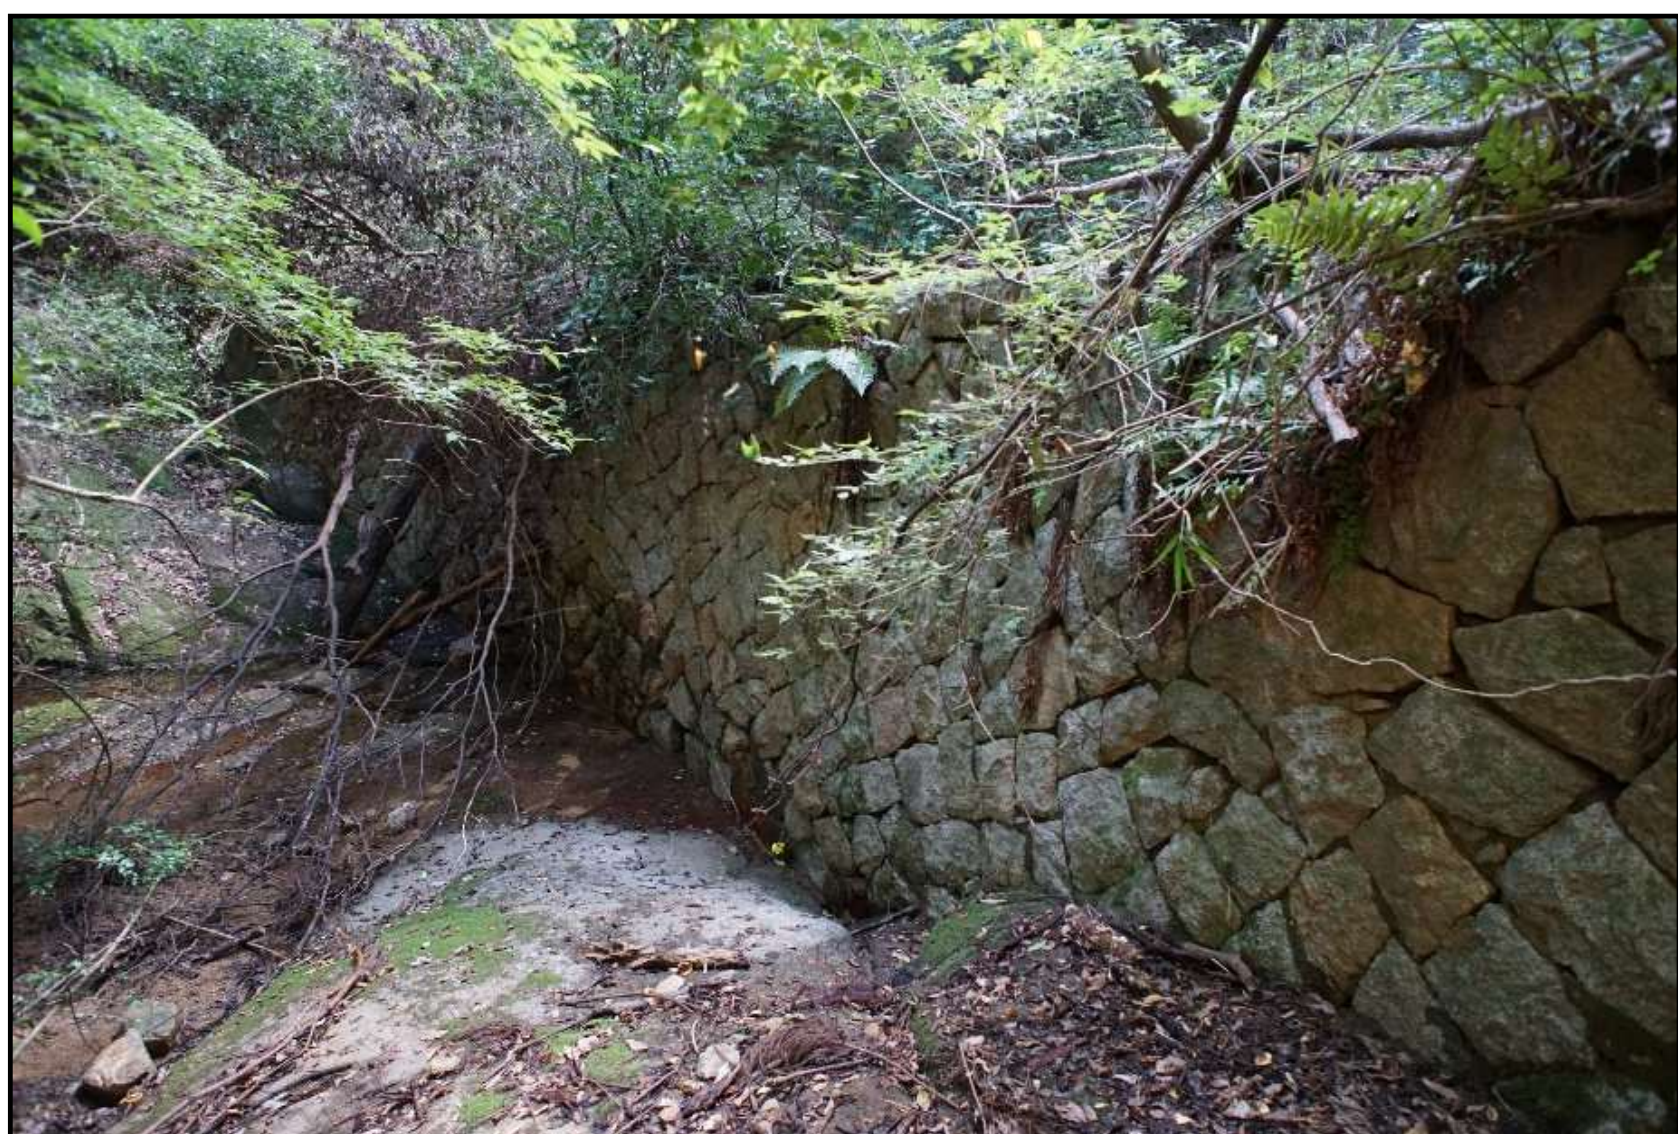
④ 石積堰堤（イシズミエンテイ）近景  
下流左岸の状況  
明治30年代の遺構

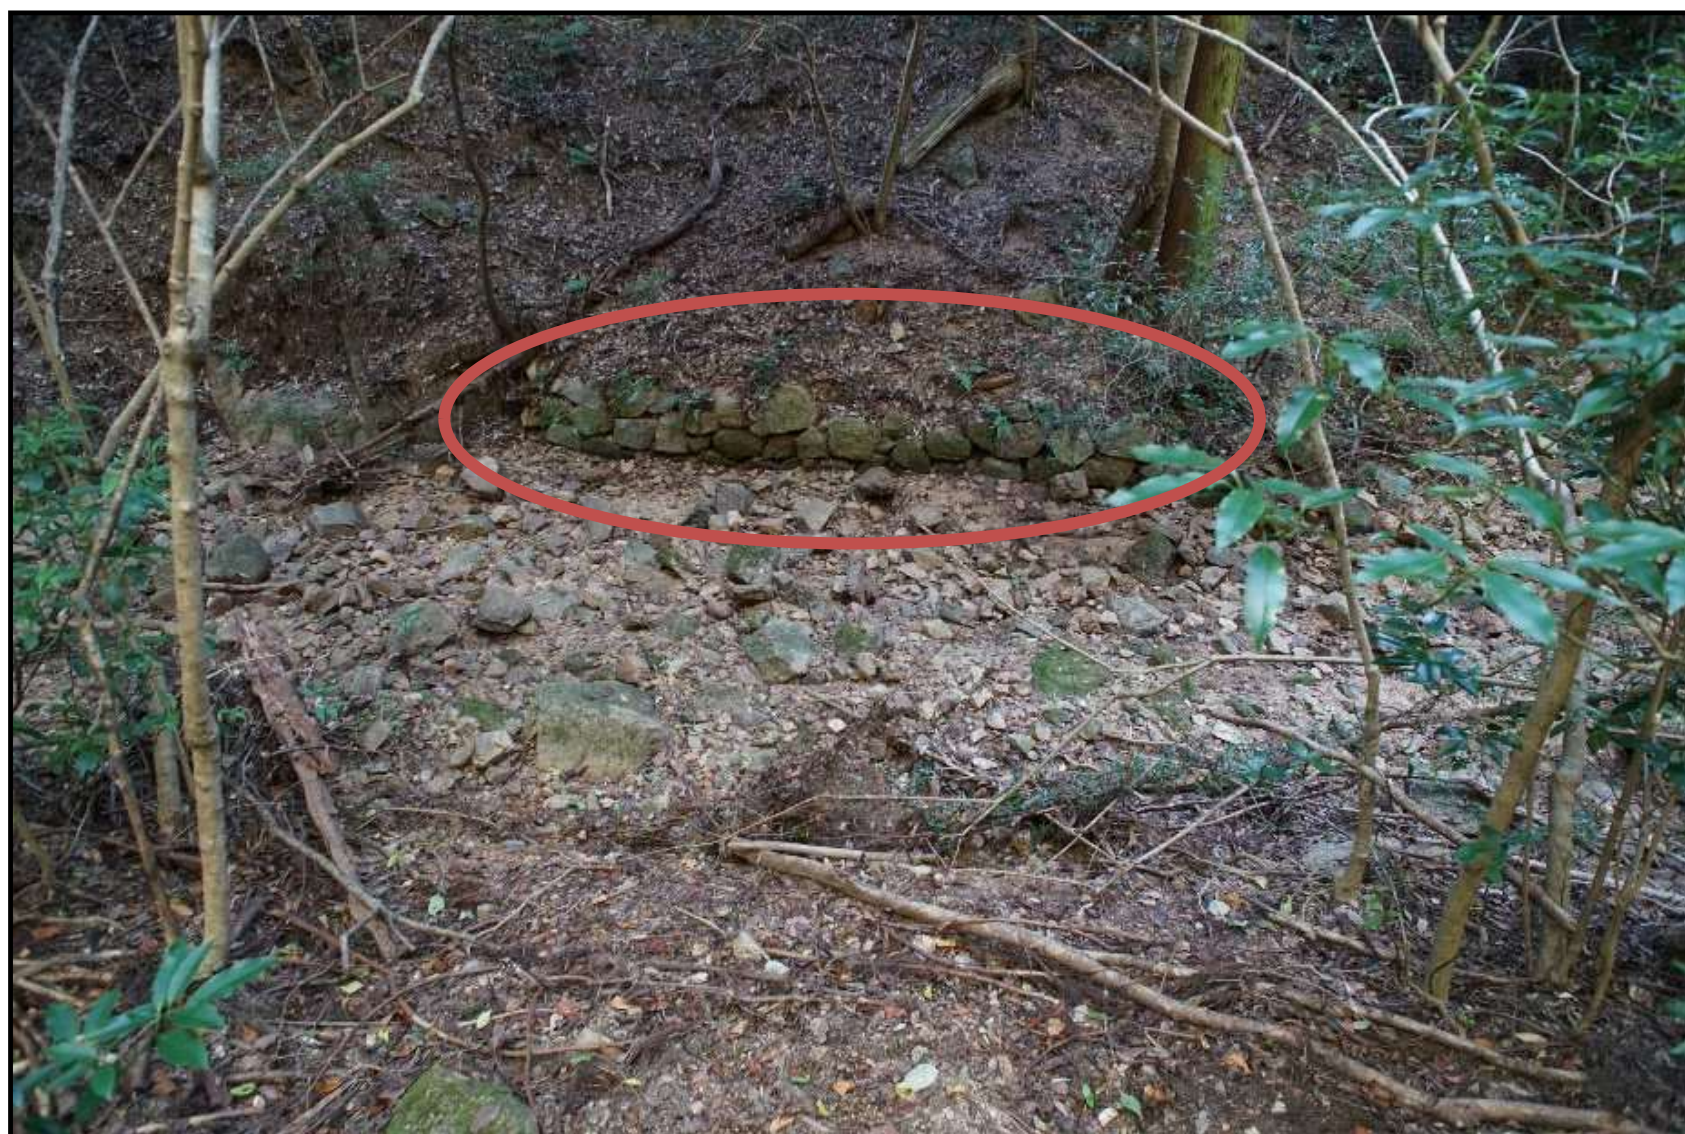
⑤ 石筋工（イシスジコウ）  
土砂の流出防止

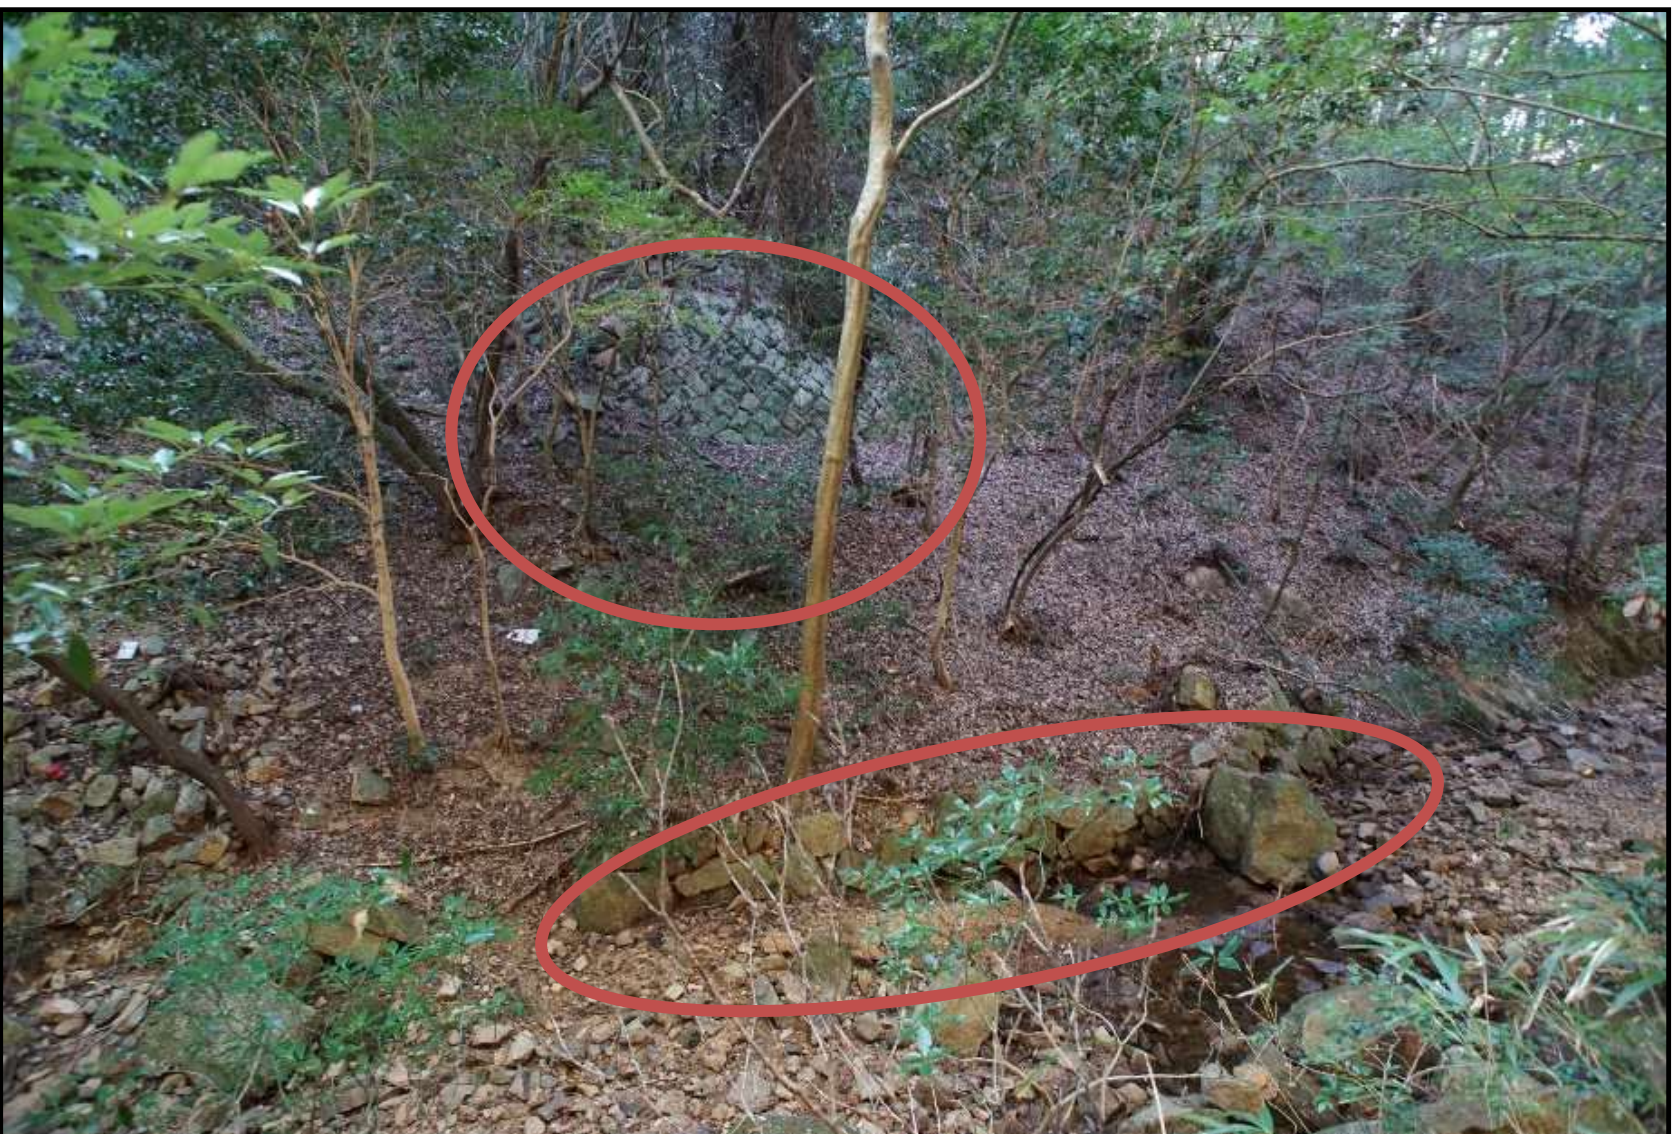
⑥ 石積土留工（イシズミドメコウ）  
土砂の固定  
石筋工（イシスジコウ）  
土砂の流出防止
