# 平成7年（1995年）阪神・淡路大震災

## 阪神・淡路大震災と六甲山

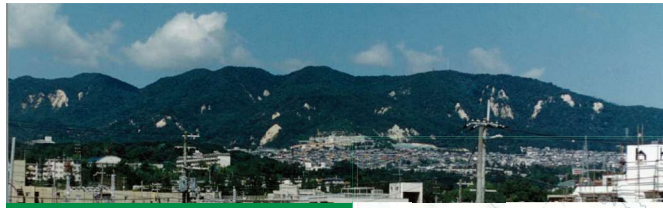
西宮市～宝塚市の六甲山の東部を眺めた震災直後の状況

風化してもろくなった花崗岩からできている六甲山では平成7年（1995年）1月17日の阪神・淡路大震災により、多数の崩壊が発生しました。

崩壊は主に、神戸市灘区、東灘区、芦屋市、西宮市、宝塚市などの六甲山の東部に多く集中しています。
