# 平成7年（1995年）阪神・淡路大震災

## 阪神・淡路大震災と六甲山

## 西宮市塩瀬町生瀬

## 宝塚市小林字西山（ゆずり葉台）

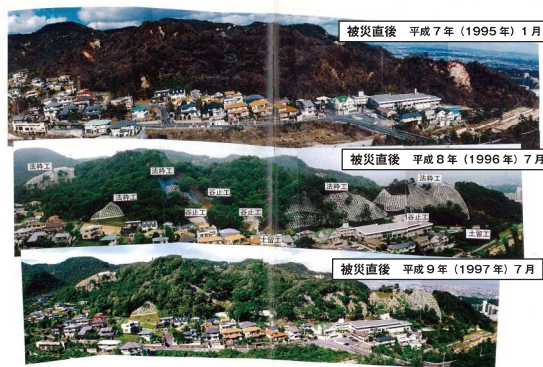
- **被害状況** 宝塚市逆瀬川上流のゆずり葉台住宅（約50戸）、県立宝塚西高校の裏山稜線部に亀裂および斜面崩壊が発生しました。降雨や余震による二次災害の発生に対する対応を迫られました。（標高200m～350m、崩壊地の平均勾配は40度）
- **地形・地質** 地質は六甲花崗岩である。多くの板状節理が発達しており、風化岩が細片状に砕け、土砂と化していました。
- **事業目的** 不安定土砂の移動防止のダム工、斜面の安定を図る法枠工と落石防止工を施工しました。また、森林による防災機能の回復と環境の保全を図るため緑化工を施工しました。

被災直後 平成7年（1995年）1月
