## 第3章

# 主な災害と治山対策

# 1. 阪神大水害

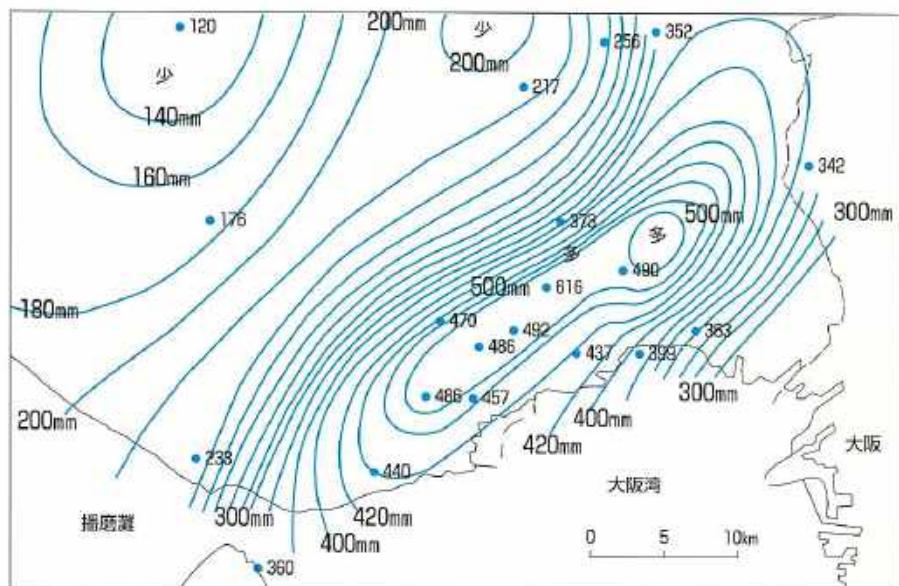
5日の雨量を見てみよう。午前8時~9時には時間

雨量31.8mm、9時~10時には44.8mm、10時~11時は47.6mm、11時~12時は42.0mmという豪雨が阪神間を襲った。「空にはよくもこんなに大水があったものだ。まるで大空に湖水でもあるのではないかと思はれる位」、水害誌に寄せられた生徒の一文である。

7月3日から5日の総雨量は六甲山周辺で400mm~600mmに達し、これは神戸市の1年間の総雨量の約3分の1にも相当した。それまでの41年間の平均総雨量が152.7mmだからまさに驚異的な雨量で、これだけの雨が、わずか2日半の間に集中して降った。

#### ▲昭和13年災害時の雨量 (神戸海洋気象台観測)

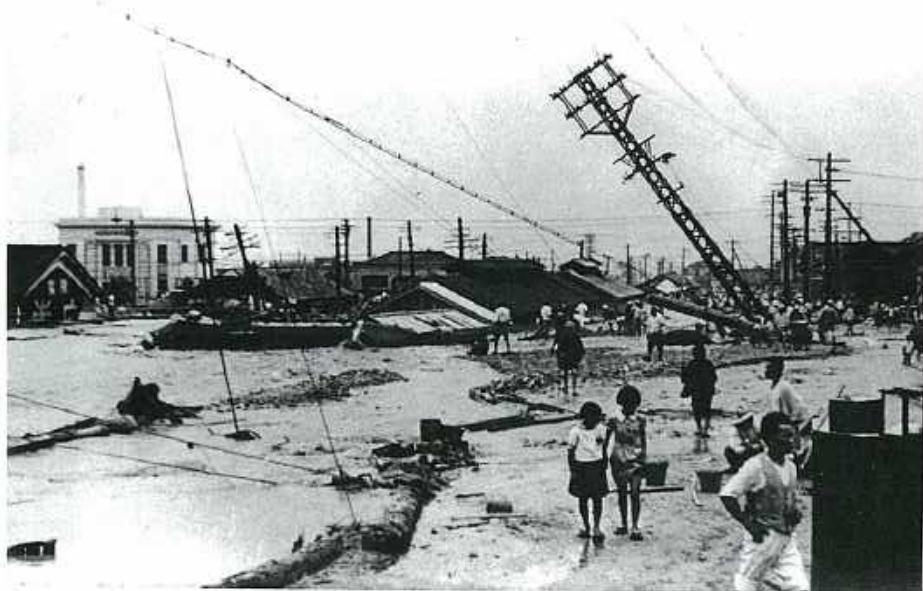
▲阪神国道に押し寄せた土石流（神戸市灘区）

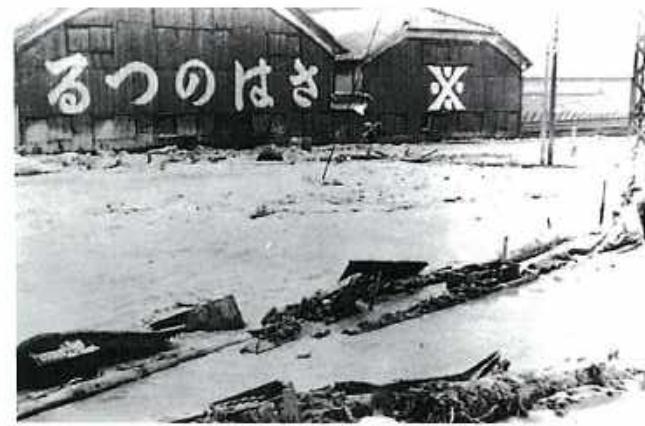
他の河川と同様、午後8時~9時ごろをピークとして地鳴りとともに土砂、濁流があふれ、昼すぎまで最高水位を保っていたらしい。篠原の六甲川、柚谷川の両暗渠が一瞬の間に閉鎖され、あふれた水は周りの建物や阪急電鉄の築堤を押しつぶし、一帯は一望の荒廃した河原になってしまった。西岸は3mを超す土砂に埋まり、阪神国道大石川では、国道の橋りょうは跡形もなく流失した。阪神国道から阪神電鉄大石停留所までは土砂の山で、付近の2階建ての屋根まで土砂に埋没した。省線ガード付近は流失家屋の破片などで堰堤ができ、せき止められた濁流は一帯の民家を埋め、新聞は「都賀川国道両岸は400mの川幅になって沿岸の人家ごとごとく土砂に埋没す」と報じている。

▲土砂で埋没した都賀川

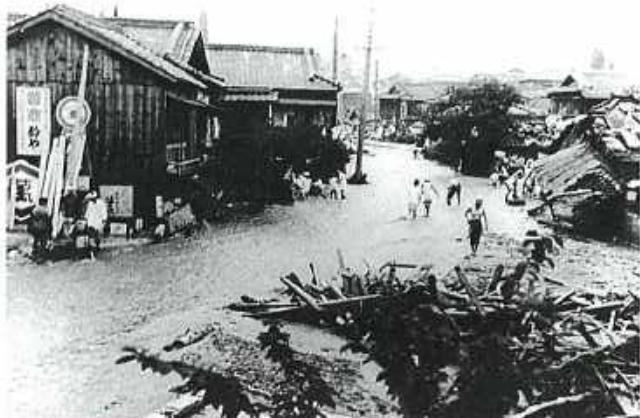
本流の青谷川が、上流の渓流を合わせて暴れ馬のような勢いで流れ落ち両岸の家屋を倒壊、破壊。数カ所で決壊した濁水の一部は葺合区にも浸入し、本流沿岸

で浮島を出現させるほどで東神戸では被害の最もひどかった地区である。また、東灘貨物駅の数十条の軌道を土砂で埋めた濁流は、幅約100mの川幅となって国道に達し、一部は脇浜へ流れた。西郷川や支流とみるべき渓流は、普段はほとんど水を見ないところだが、災害時の渓流の恐ろしさを人々に知らしめた。

▲氾濫した西郷川

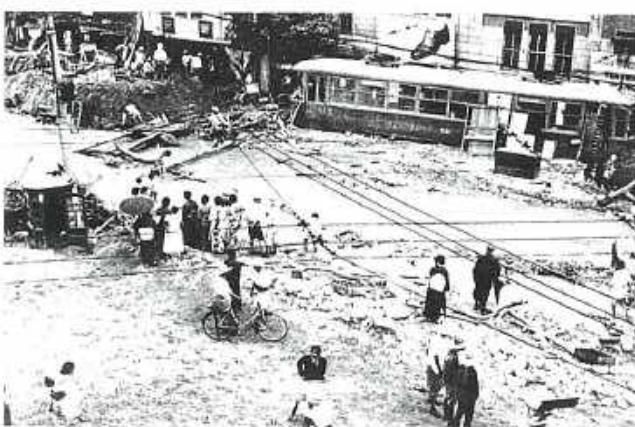
滝道の惨状 濁流の主流は、市電軌道を越ゆる南北の地点に猛威を振るい、幾多の家屋を呑み、市電軌道上を流れ、右岸は加納町の断崖、左岸は

布引町1丁目の家屋を流失全壊せしめ、あるいは半壊せしめたが、その主流たる6尺(2m)以上の濁水は、加納町1、2、3丁目と布引町1、2、3丁目を襲い、加納町3丁目市電交差点より一路滝道市電軌道に沿いて本流南下し、阪急電鉄神戸終点前、省線ガード下に迫り、三宮駅前広場一帯を濁水の海と化し、十合（そごう）前より国際道路（フラワーロード）を一直線に南下して突堤に流下した。あたかも旧生田川河道を選べる濁流は、実にとうとうとして止まる所を知らざる流勢を示したもので、多数の流失家屋は水流にもまれ、岩石と衝突してたちまち瓦解して流木となり、巨岩また濁流に流されて家屋の戸を破壊して突入し、逃げ遅れた電車は軌道上より斜めに流されて濁流これに激し、地下道入口は滝の如く落下する濁水を呑み、阪神地下鉄道はその入口の鉄扉を突破せられ、濁水はごうごうとして地下室に流れ込み、バス・自動車はその車体を土砂に埋められて進退の自由を失い、あらゆるものは泥水とともに流れるなど、上流より省線ガード付近までは救いを求むる叫び、人を呼ぶ声、屋根に避難せる人々の姿など、まったくこの世のものにあらざるが如く、繁栄を誇った市の中央地帯は一瞬にして死の巷と化したのであった。さればいたる所、濁水を横断して避難するが如きは容易な業にあらず、布引町において市電の二条の架線に横木数本を汲し、こ

▲土石流で市電が押し流された旧滝道の惨状

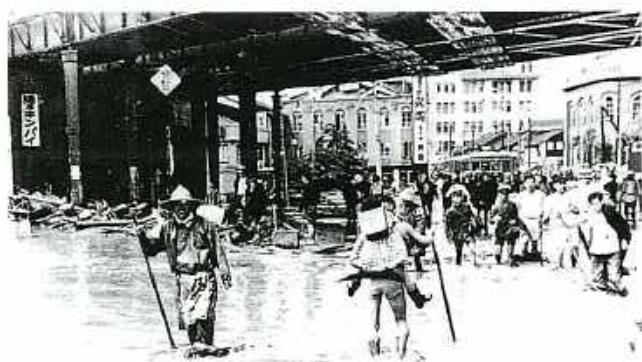
宇治川の氾濫は、他の河川と同じく午前9時から10時の間だった。上流の再度谷は幾多の小渓谷の水を集め、山崩れも広域にわたって土砂、樹木、巨岩を押し流した。市電山手線橋橋（大倉山・市立文化ホールの東）から上流の渓谷部まで、川の両岸の民家は激流に倒され、橋橋一帯は幅約100m、長さ約200mにわたって家屋の破片や流木の堆積となった。橋橋を越えた木材、家具など、宇治川市場や三越前（元町通の西入り

▲氾濫した宇治川

口、現ホテル・シェレナ付近）も一面、木材の山となつた。濁流は橋橋で流勢をそがれたため、下方では家屋の流失はなかったが、省線高架近くでは1.5mから2mもの深さとなつた。高架沿いに西に流れた水は神戸駅構内に及び、浸水は50cmを超えた。

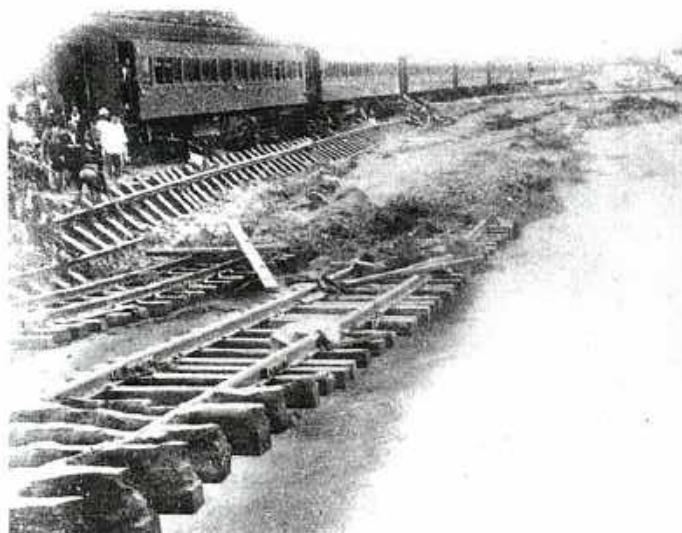
▲線路が崩壊し立ち往生した省線の列車(神戸市東灘区)

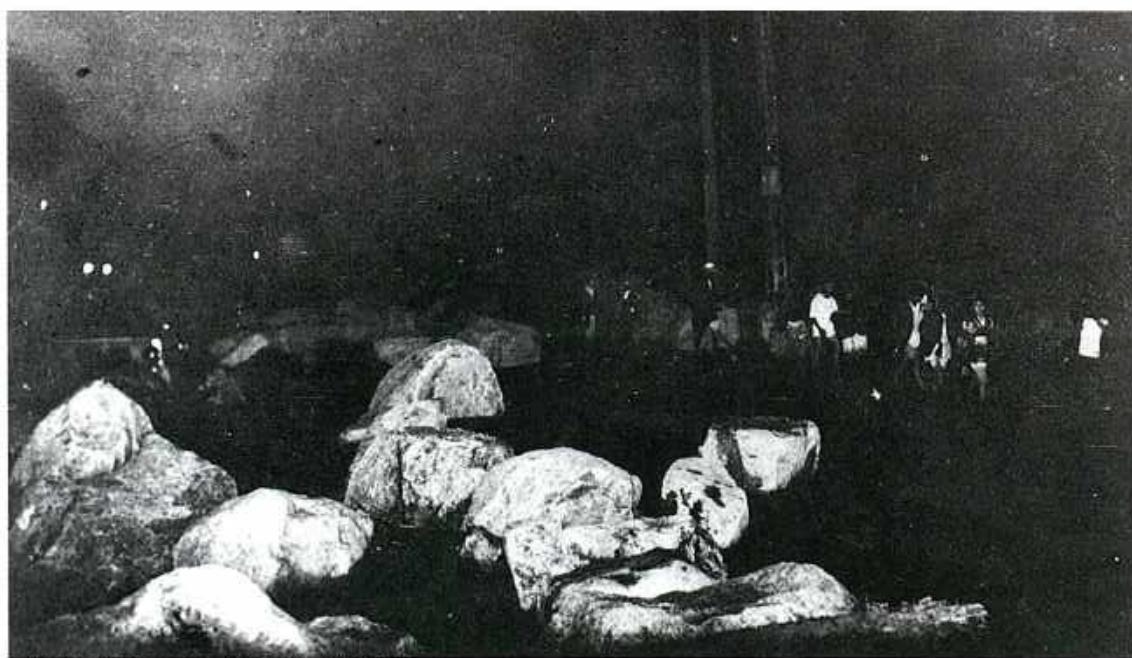
▲阪神住吉に流れ出た大岩石(神戸市東灘区)

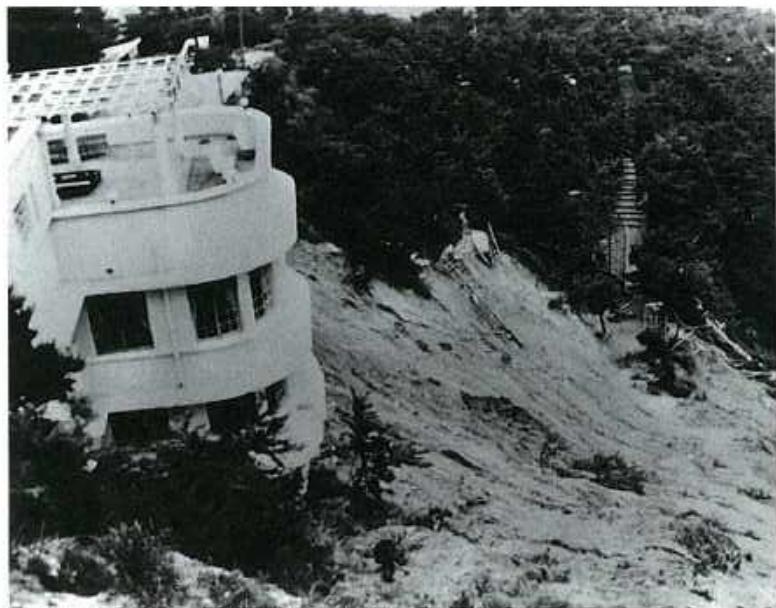
▲摩耶ホテル前の遊園地と山腹の崩壊(神戸市灘区)

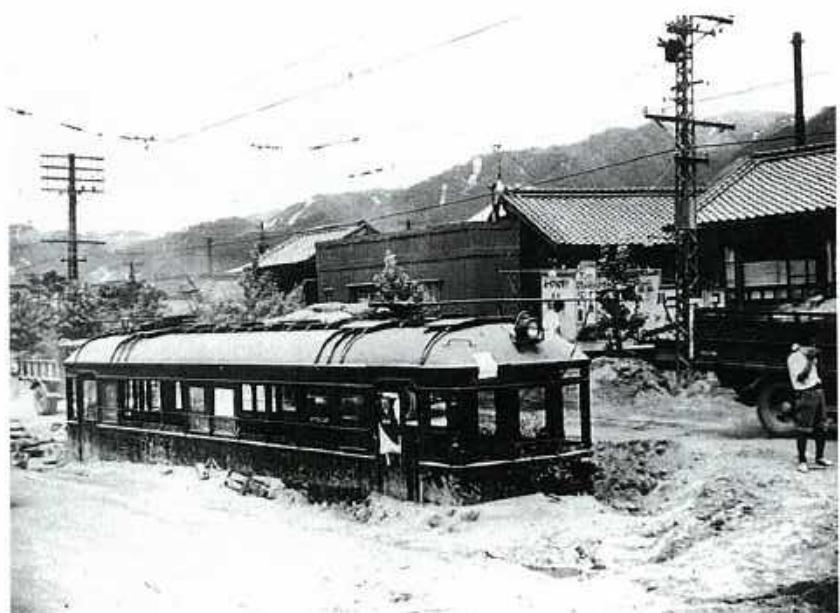
▲都賀川の氾濫で土砂が流出、埋没した国道電車(神戸市灘区)

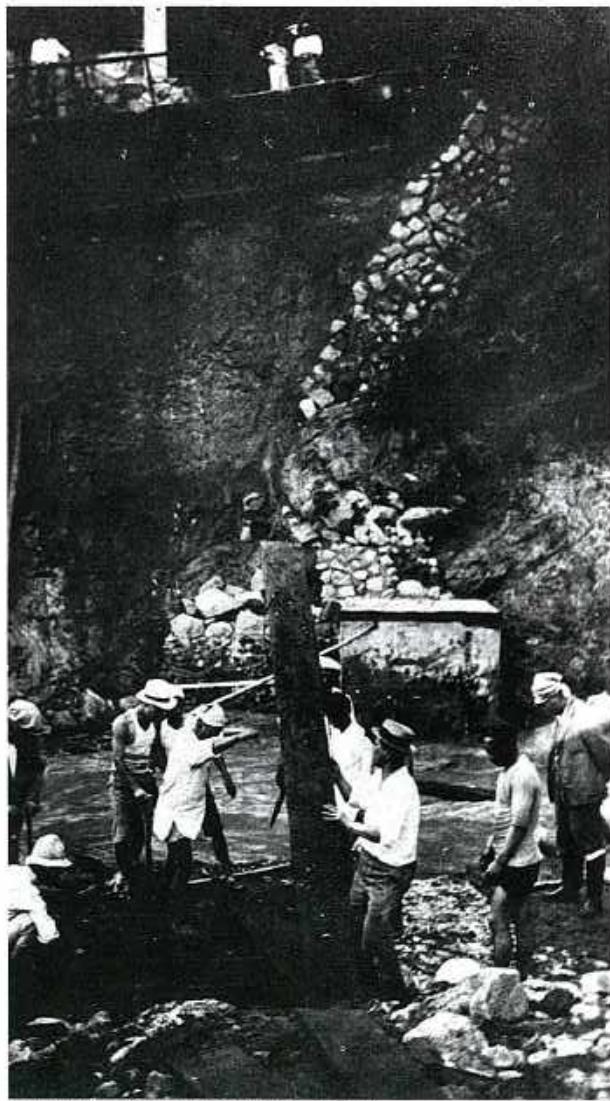
▲布引の滝付近の山崩れ(神戸市中央区)

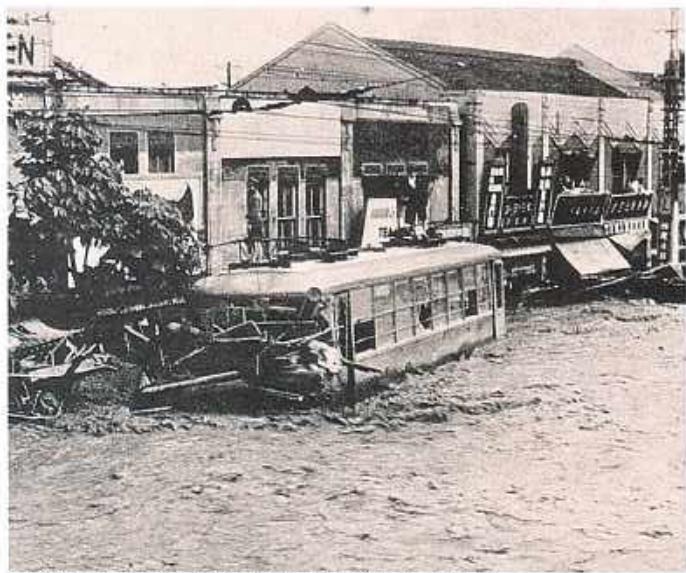
▲濁流に流される市電、加納町交差点(神戸市中央区)

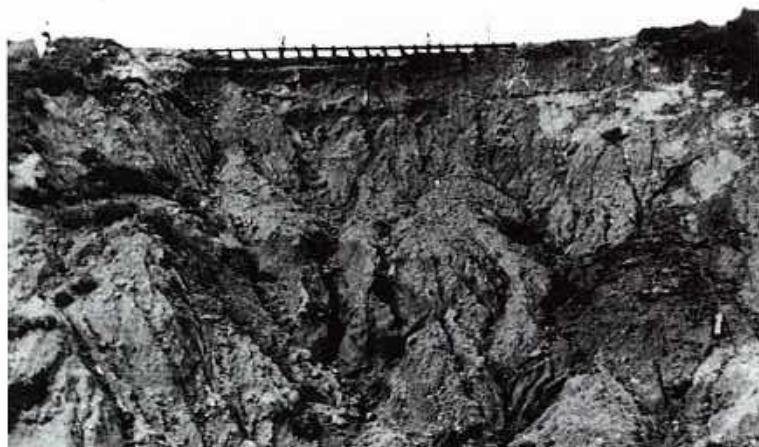
▲丸山駅付近の崩落で軌道がむき出しになった神有電鉄(神戸市長田区)

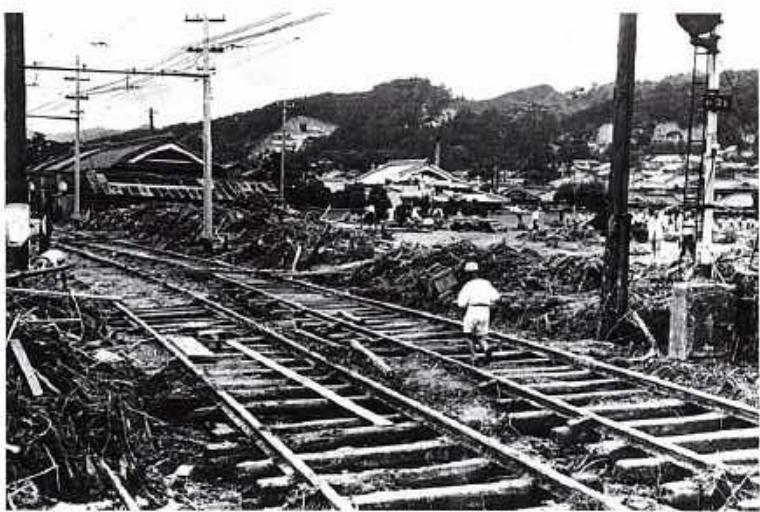
▲山陽電鉄を襲った土石、流出家屋の堆積(神戸市須磨区)

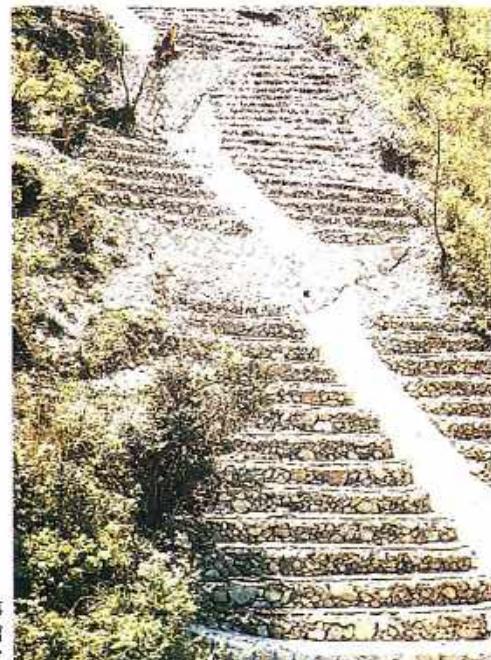
▶崩壊地の復旧工事  
石筋工、石積土留工、石張り水路工

このような方針のもと、治山事業として主に練積谷止工、山腹空石積、空張水路、張芝水路積苗工、段積苗工、石筋工、萱筋工などを実施することとし、住吉川と湊川流域は農林省直轄、他の流域は県営事業として荒廃地復旧に着手した。

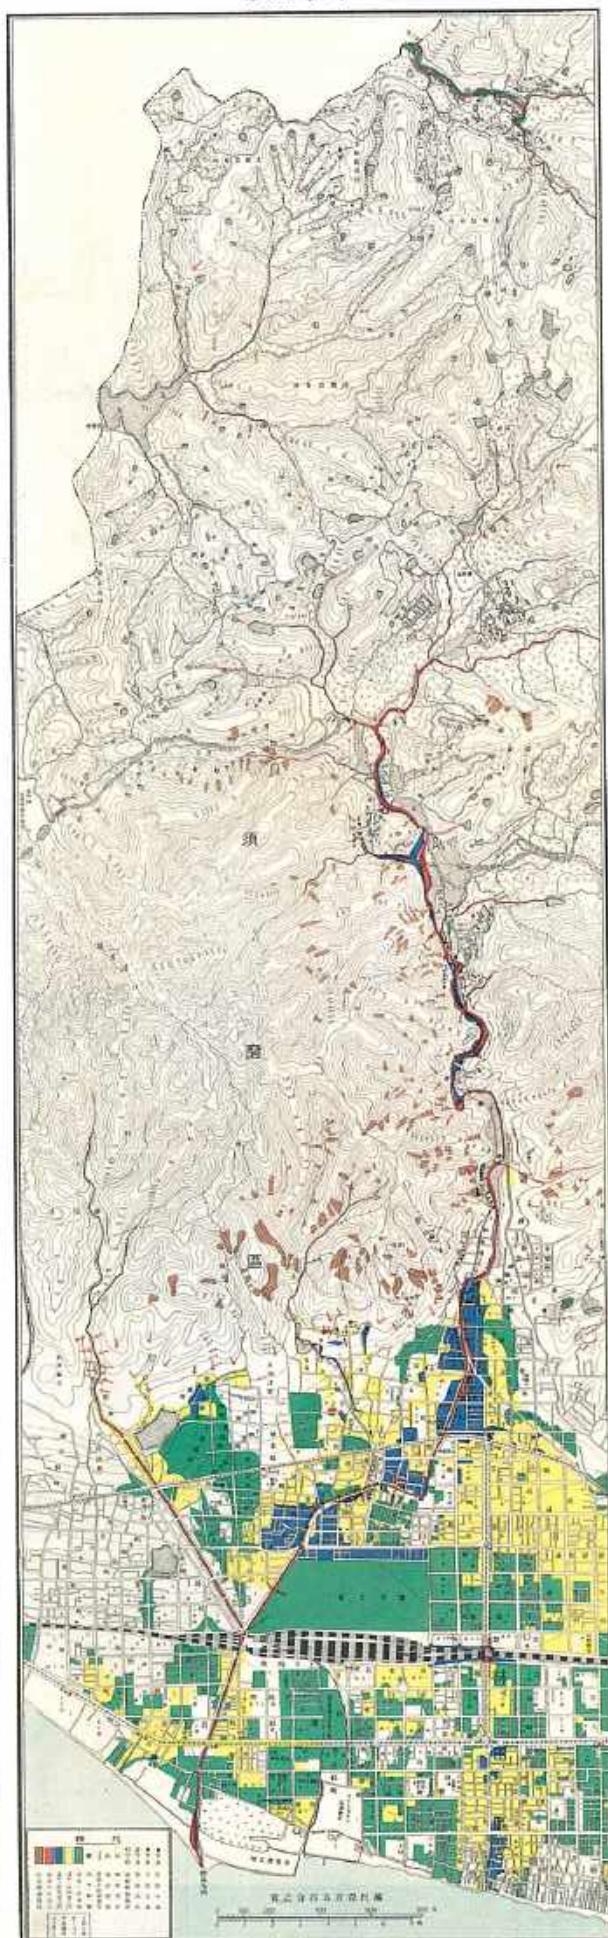
妙法寺川

昭和13年災害地図(「神戸市水害誌付図」より)

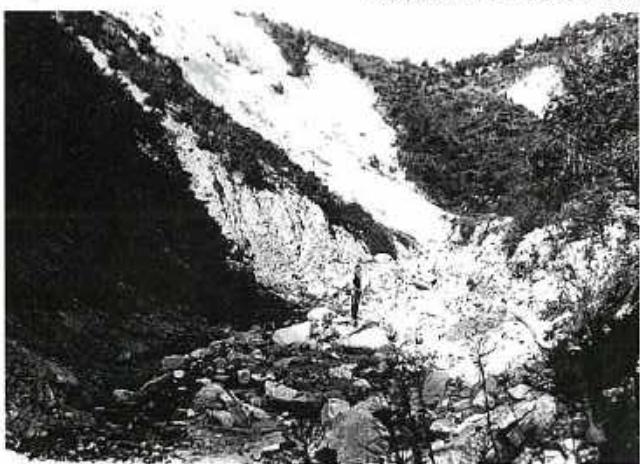
▲荒廃した渓流と山腹

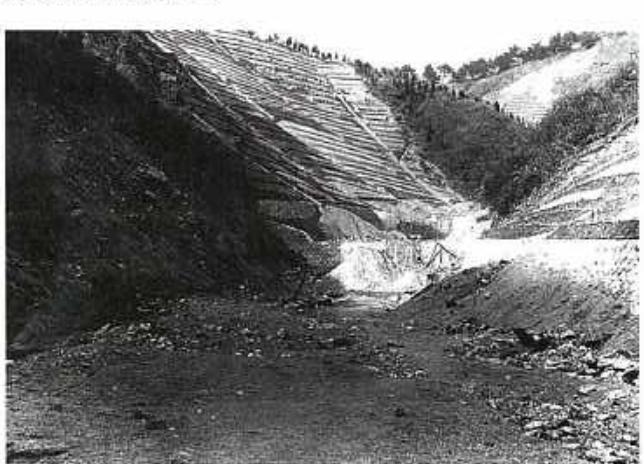
▲工事完了（昭和15年）

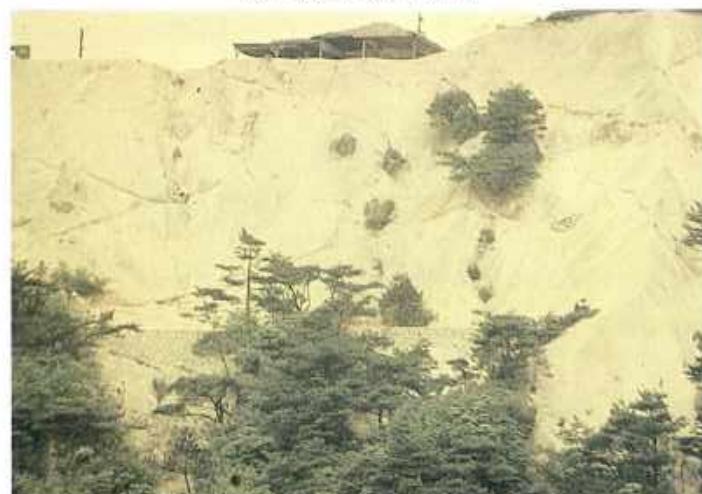
▲施工前

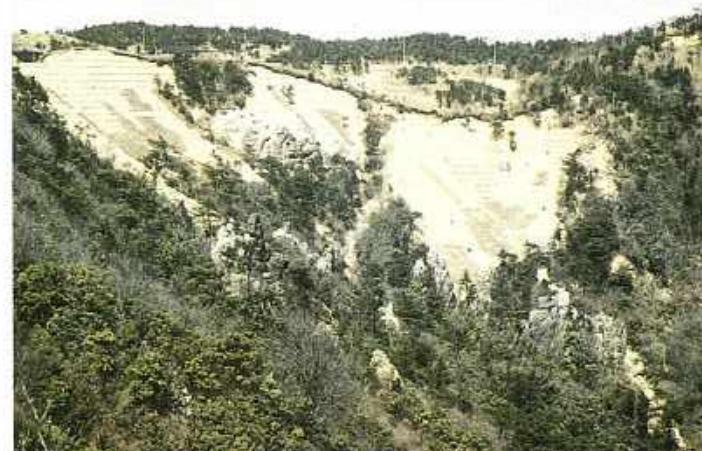
▲施工直後(昭和33年)

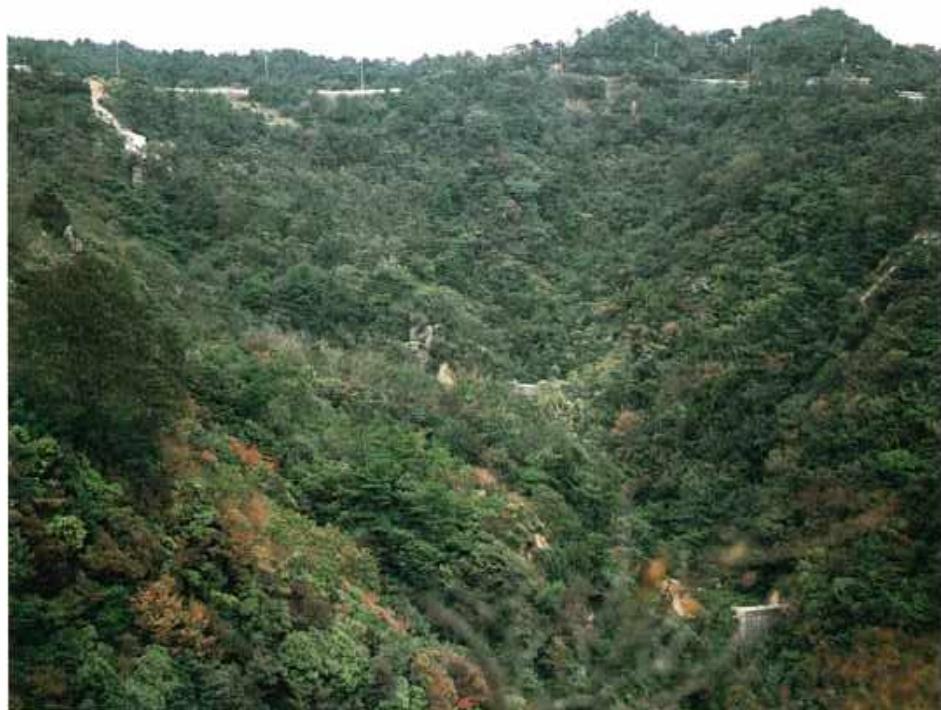
▲現況
