# 平成30年7月豪雨における六甲山地の概要

# 六甲山系の平成30年7月豪雨災害の状況

# 六甲山系の平成30年7月豪雨災害の復旧状況

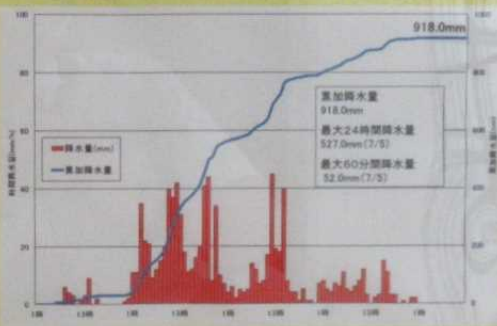
自然保護センター雨量観測所降水量

六甲山地で最も多い降水量を観測した自然保護センターの雨量グラフです。5日深夜から6日にかけて長期間にわたり激しい雨が断続的に降り続き、累加雨量が900mmを超える大雨となりましたが、時間雨量の最大は7月6日12時の45mmに止まったことが大きな特徴です。

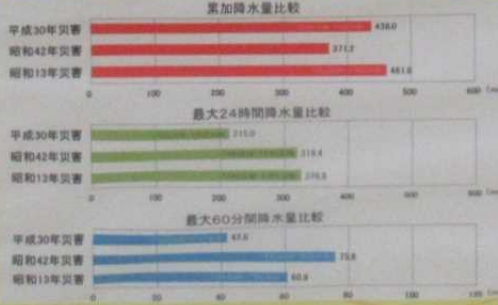
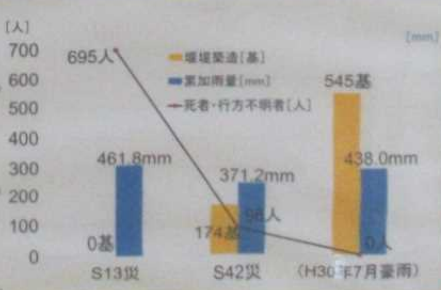
## 過去の災害との比較

過去の災害と比較可能な宇治川観測所の累加雨量438ミリは、昭和13年(死者695名)・42年(死者98名)災害に匹敵するものとなり、斜面崩壊が発生しましたが、死者は発生しませんでした。

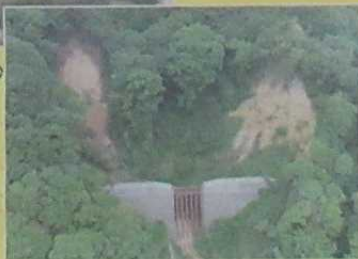
三の谷1号堰堤

神戸市灘区六甲山町及び須磨区西須磨では砂防堰堤が崩壊した土砂や流木を補足し、下流への被害を未然に防止しました。

約500m<sup>3</sup>の土砂を補足

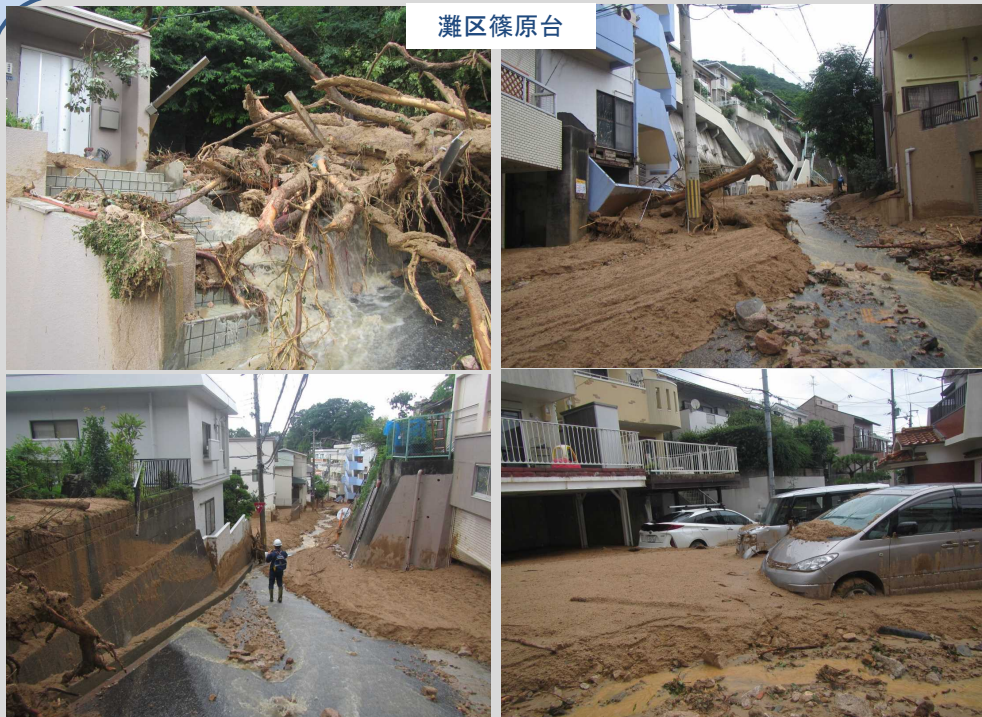
灘区篠原台

灘区篠原台では、住宅地背後の斜面が崩壊し、土砂や流木が水路を閉塞させ、あふれた土砂が住宅地へ流出した。

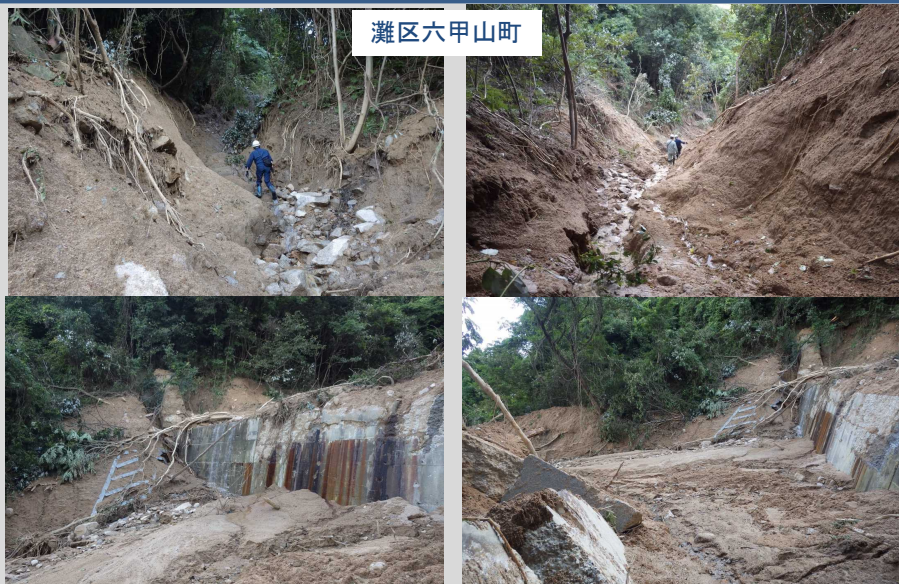
灘区六甲山町

灘区六甲山町で発生した土石流では、35年前に施工したコンクリート製の治山ダムが破壊され、10t以上もある破片が50mも飛ばされた。

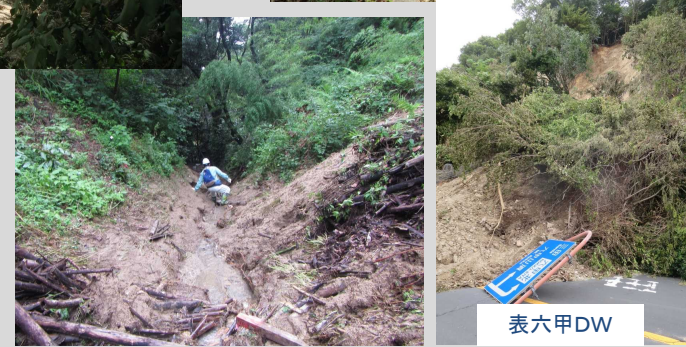
神戸市だけで100箇所を超える土砂崩れが発生し、六甲山でも多数の山腹崩壊が発生した。  
表六甲ドライブウェイや登山道が通行止めになっている。  
(H30.8.31現在)

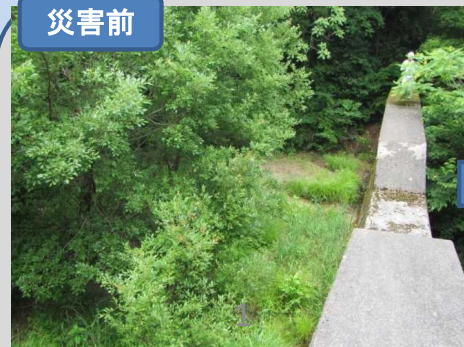
災害前

表六甲DW

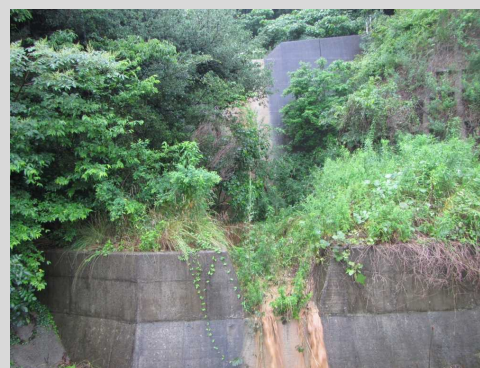
灘区六甲山町では、昭和53年度施工の治山ダムが上流で発生した土石流の土砂を捕捉した。

六甲山系には、2,000基を超える治山ダム、砂防えん堤が設置されており、土砂流出を抑止している。

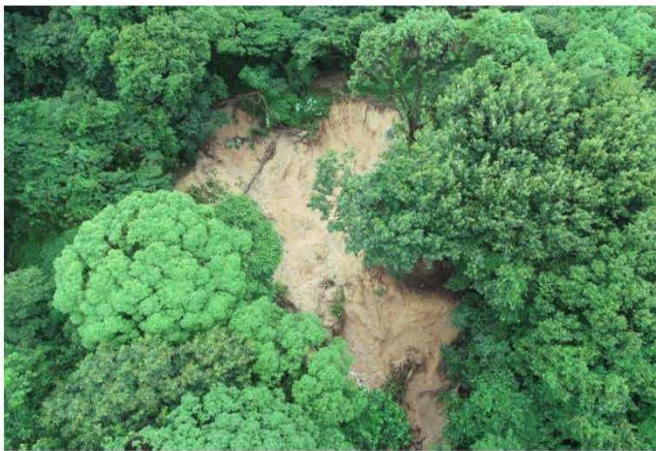
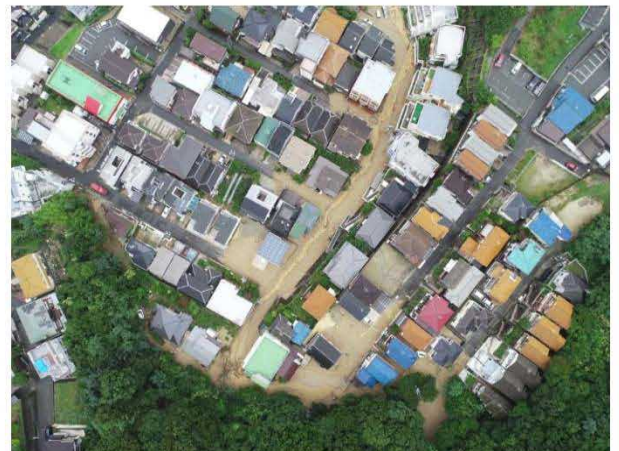
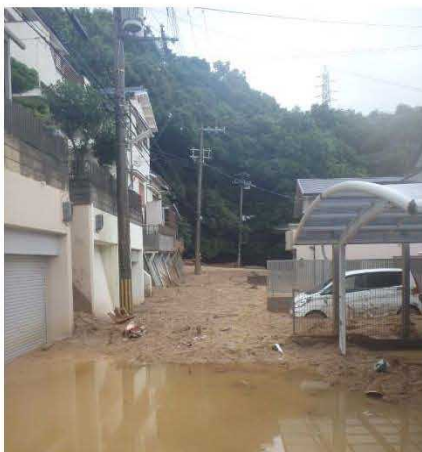
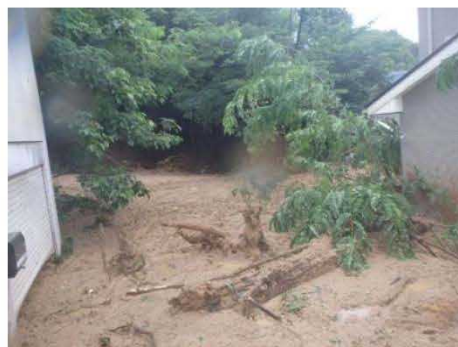
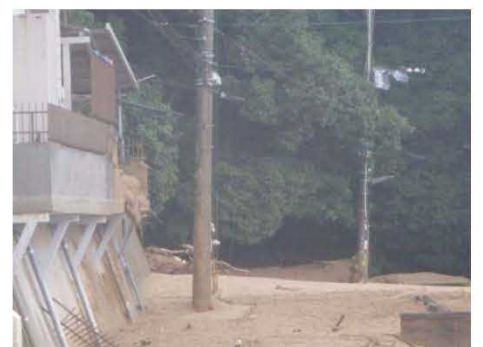
# 平成30年7月豪雨 災害状況(神戸市灘区篠原台)

神戸市灘区篠原台では土砂流が発生し、約2,600m<sup>3</sup>の土砂が住宅街に流れ込み、全壊8戸、大規模半壊2戸、半壊2戸の被害が発生しました。

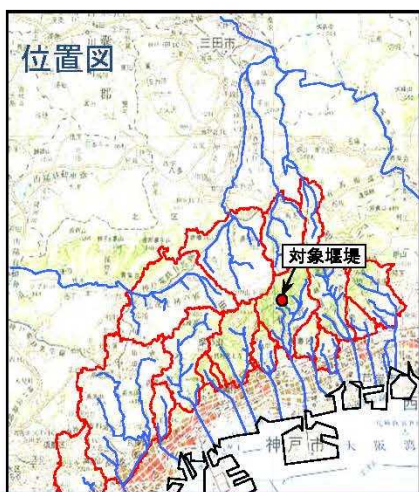
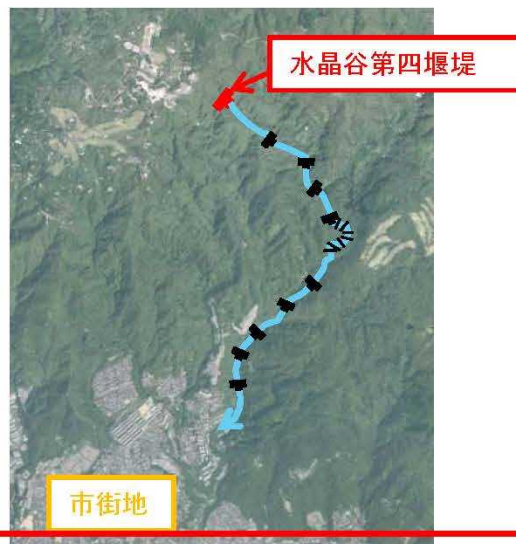
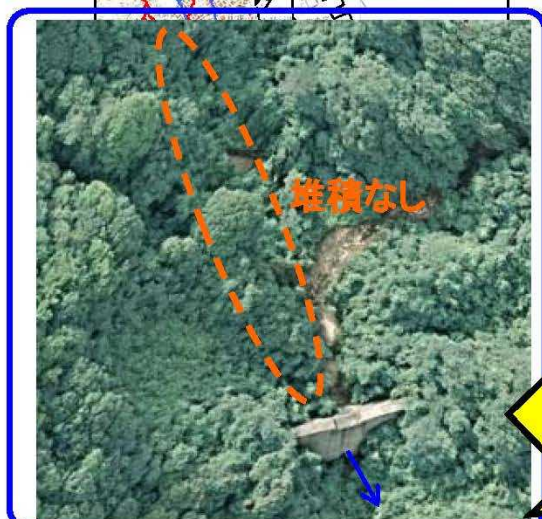
# 平成30年7月豪雨 施設効果(水晶谷第四堰堤)

約4,600m<sup>3</sup>の土砂を補足

○既設の砂防堰堤が設置されていた箇所について、砂防堰堤により土砂を捕捉し、下流への被害を防いだ。

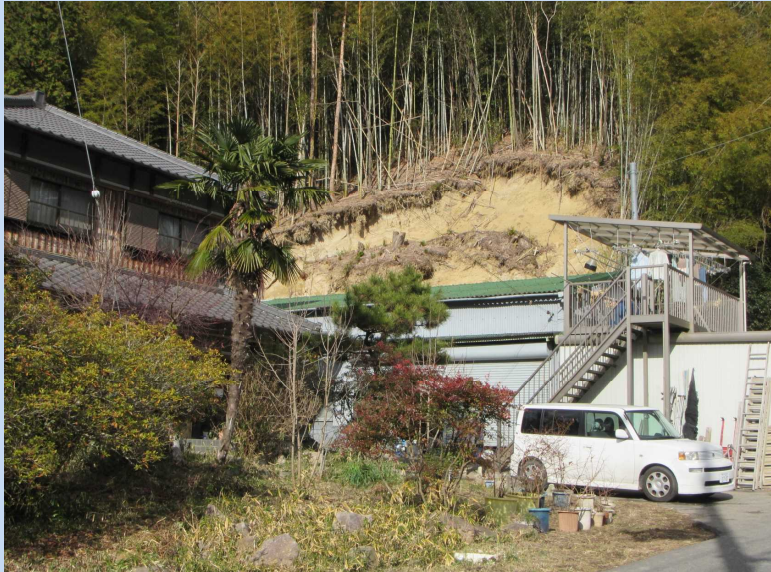
①山腹崩壊発生状況(平成30年7月)

- ①当該地は平成30年7月豪雨により人家裏山で山腹崩壊が発生し、神戸市は同月6日に避難指示を発令
- ②このため県は応急工事として、倒木竹の処理、崩壊斜面の整地、大型土のうの設置を行った。(平成30年9月～11月)
- ③引き続き復旧工事に着手し、植生マット工、水路工、落石防止柵工事が完成(令和元年8月～令和2年3月)し、神戸市で唯一残っていた避難指示が解除された。(令和2年3月)
- ④令和2年度は、簡易法枠工を施工し、全体復旧工事を完了する予定
