六甲山系の治山

兵庫県
六甲治山事務所

六甲山系の治山（ハード対策とソフト対策）

ちさん 治山ダムのはたらき

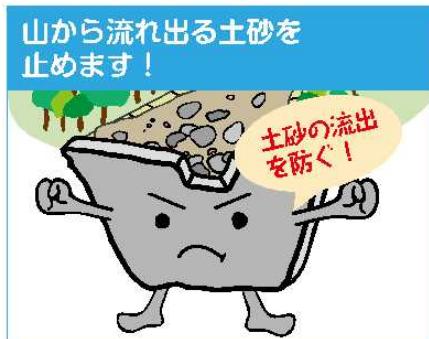
上流から流れてくる土砂が下流にいきなり流れ出ないように受け止めて、少しずつ安全に流します。

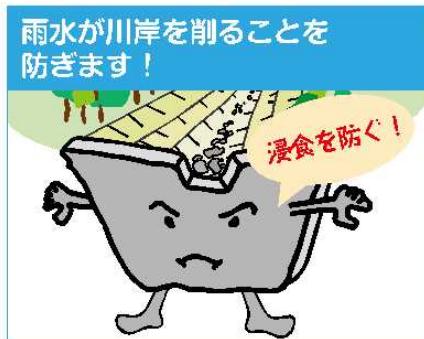
雨水が川岸を削ることを防いで、山の斜面が崩れないようにします。

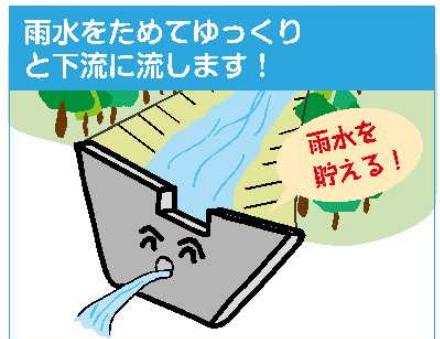
治山ダムの上流側にたまつた土砂の隙間に水を貯えて、人や植物などが生きていくための水をゆっくりと流します。

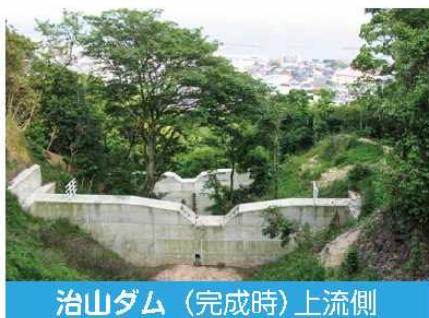
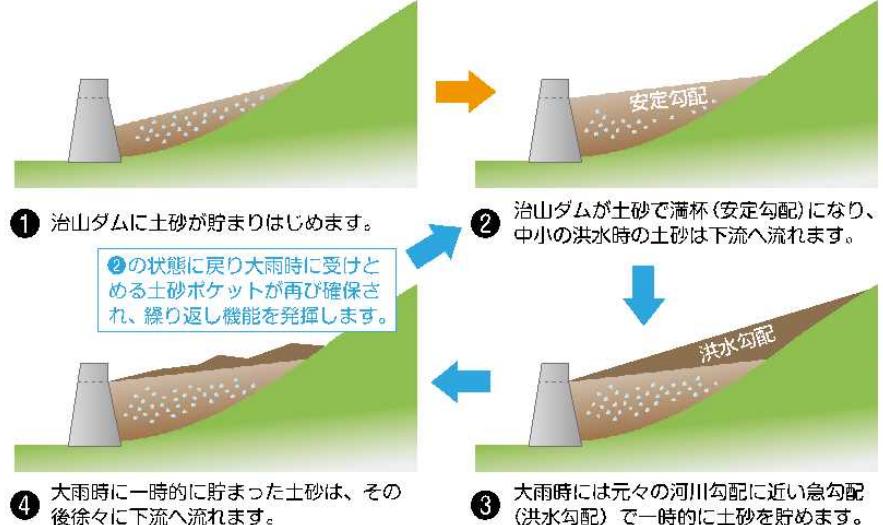
■治山ダムは、満杯になった後も繰り返し機能を発揮します

- 土砂が満杯になった後も大雨時には一時的に土砂を貯めることができます。②→③
- その後、自然に土砂が流下することで繰り返し機能を発揮します。④→②

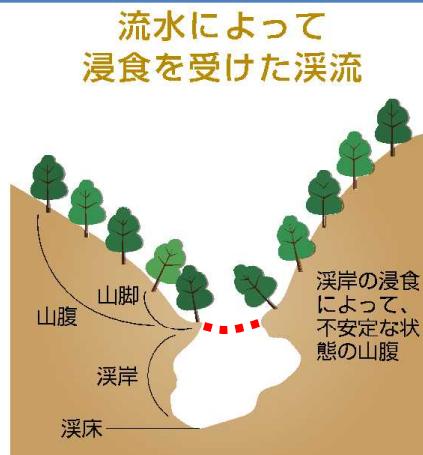
大雨や洪水で渓床や渓岸が浸食され、山腹や山脚が崩れやすくなります。

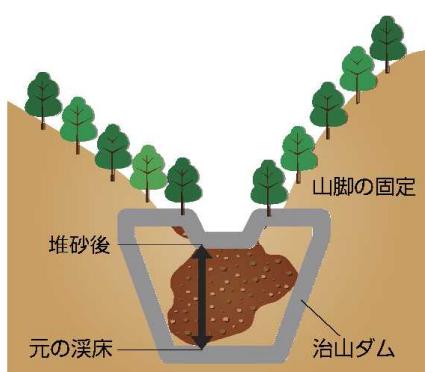
治山ダムの設置

治山ダムを設置し、その背面に土砂が堆積することで、崩れやすかつた山脚を固定させ、山腹の崩壊を防ぎます。

また、勾配が緩やかになり流水の速度が抑えられることから、渓流の浸食を防ぐとともに、土砂が下流に流れ出すのを抑止します。

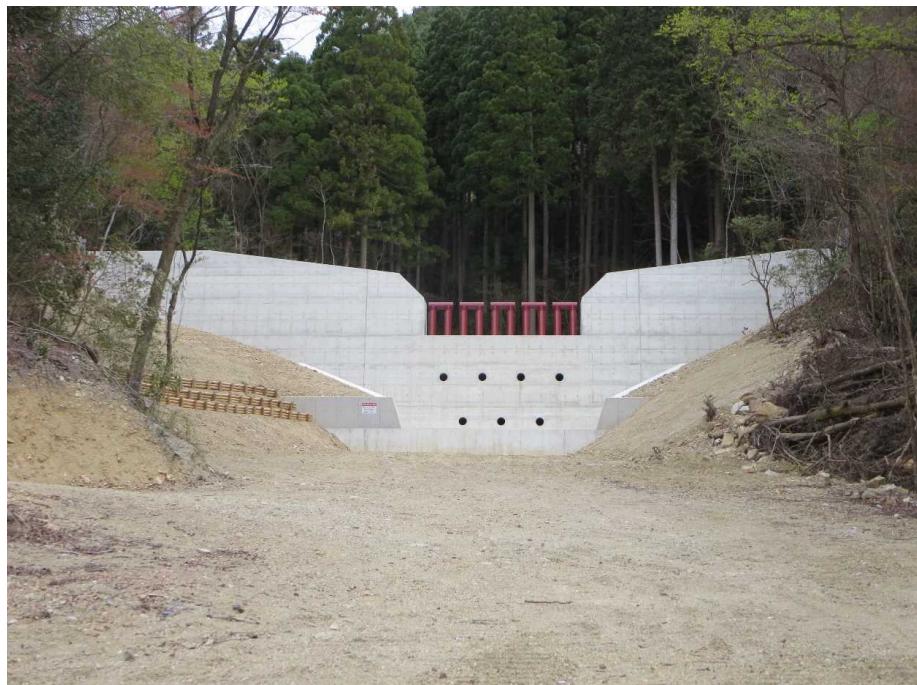
ひょうご式治山ダム(鋼製スリット+コンクリート)

このため、人工林が大半を占め流木被害の危険性が高い溪流において、透過型構造であっても満砂後の除石等が不要で、山脚固定効果が持続するような新たな流木捕捉式ダム「ひょうご式治山ダム」を提案し、実験、検証を行い、流木対策を推進しています。

このため、六甲山系で初めて「ひょうご式治山ダム」を設置し下流への流木被害の抑制が期待できます。(令和2年3月完成)

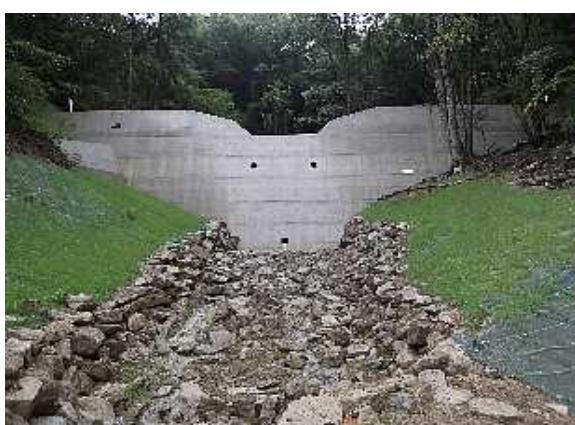
不透過型治山ダム(コンクリート)

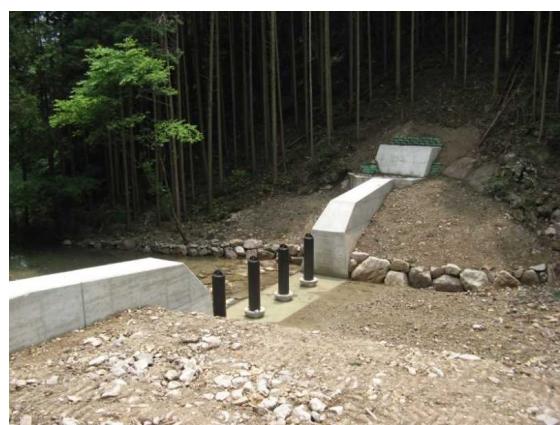
透過型治山ダム(鋼製スリット+コンクリート)
(流木捕捉式ダム)
