昭和 13 年阪神大水害 山腹斜面の崩壊と復旧

(神戸市灘区畠原字ノタ山)

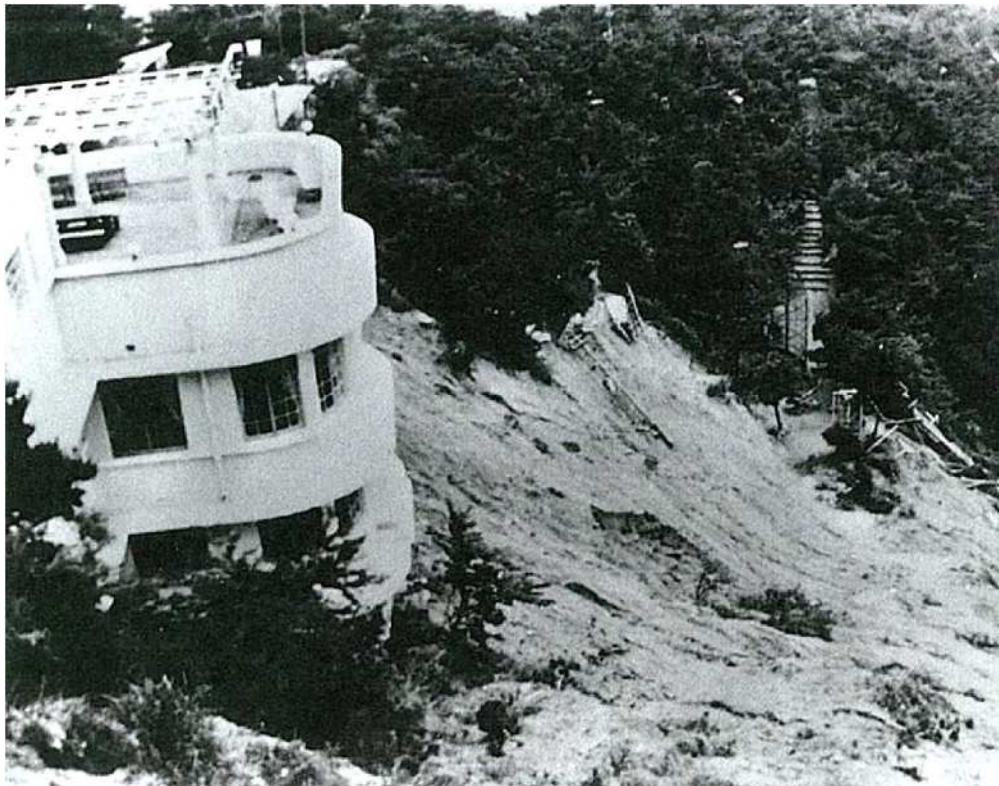
「摩耶観光ホテル」と山腹斜面の崩壊状況

近年、廃墟の女王として有名な「摩耶観光ホテル」直下の斜面が、昭和 13 年 7 月の豪雨で崩壊しました。

当時は戦時体制でしたが、都市化が進んだ市街地を保全するため治山工事が実施されました。

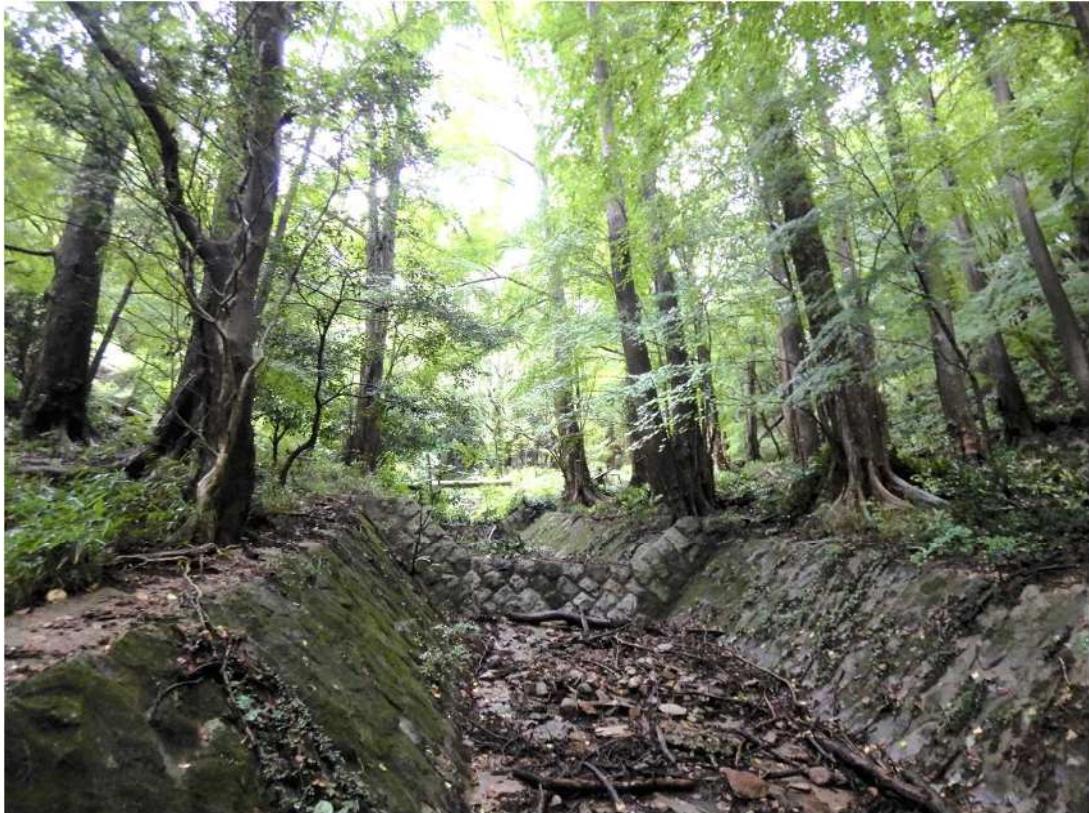
練石護岸工とカツラ林

昭和 13 年阪神大水害の災害復旧工事箇所です。廃墟として有名な「摩耶観光ホテル」直下の斜面で、昭和 14 年から 17 年にかけて施工しました。

練石谷止工 22 基、空石谷止工 1 基、練石護岸工 540 m²、練石山腹工、空石山腹工、練石水路工、積苗工などが施工され、合計工事費が 92,300 千円という当時としては大規模な工事です。

周辺には、景観に配慮したカツラやイロハモミジが植栽されました。

80 年を経過したカツラは、樹高 30m・直径 70 cm に成長し、カツラの純林として晩秋には見事な紅葉を楽しませてくれています。

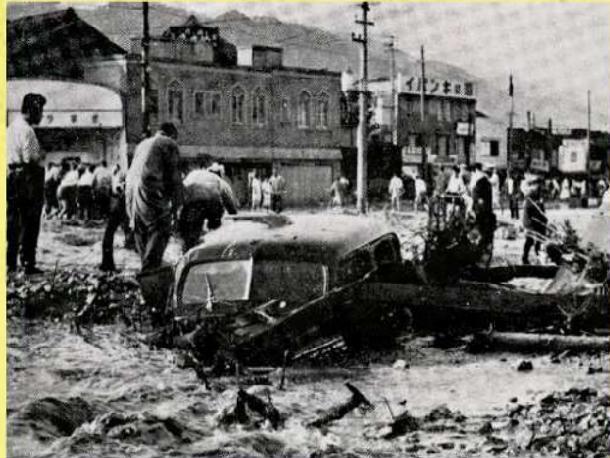
泥土の中に埋まる自動車（住吉川筋）

被害は阪神間の各市町村に集中し、中でも神戸市内では土石流が氾濫し、住吉川筋・宇治川筋では、流木・土砂により各施設の破壊が著しく多数の死傷者を出しました。

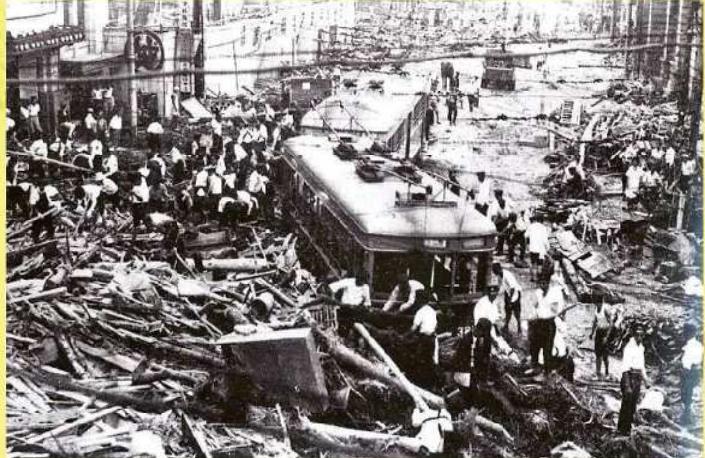
元町6丁目の惨状（宇治川筋）

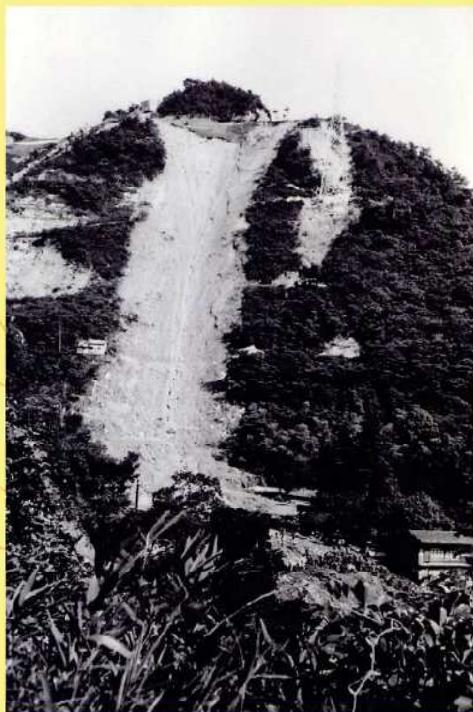
市ヶ原の大崩壊

被害は表六甲に集中し、特に新生田川布引谷の市川原集落では山崩れにより壊滅状態となり、多数の死者を出し、宇治川では河川氾濫により商店街の浸水が発生しました。

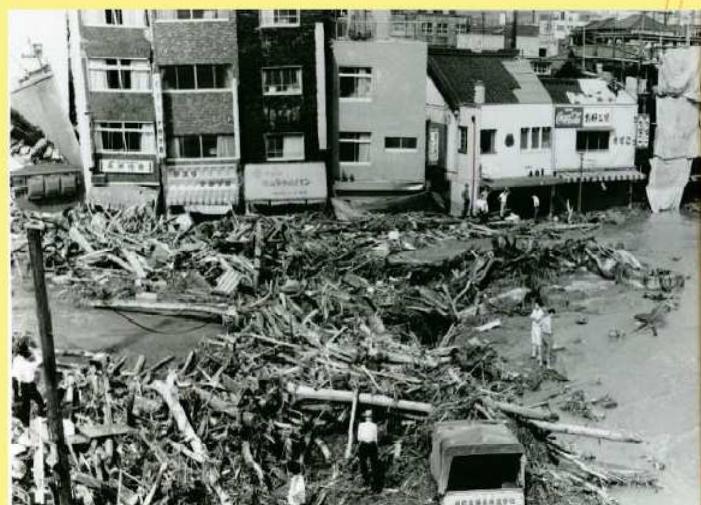
流木により被害を受けた宇治川商店街
