やまなみ

第48号
令和2年6月発行

六甲山における治山の原点 「再度山の植林」が林業遺産に認定

兵庫県森林組合連合会・元兵庫県六甲治山事務所長 山田裕司

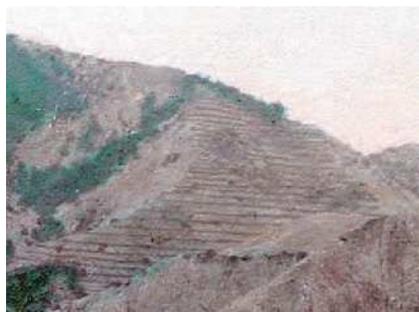
写真1 試験植林箇所
明治35年9月撮影の再度山北側斜面の一部に積苗工を施工しているのが確認できる。
(大阪青山歴史博物館所蔵の写真の一部)

六甲山系に位置する再度山一帯では、明治時代には、はげ山等の荒廃地が広がっていました。神戸市では水源の確保や洪水防止を目的に、明治35(1902)年に試験的に積苗工や植林などを実施(以下「試験植林」)します。その効果を確認後、本格的に神戸市が造林工事を、兵庫県が砂防工事を実施していきます。
明治35年9月に再度山の北側の荒廃状況を外国人*1が偶然に撮影(大坂青山歴史文学博物館所蔵資料)しており、その写真から、試験植林の位置が特定できています(写真1)。また、植林のための積苗工の施工状況(写真2)や植林後(1年後、5年後、10年後)の森林の生育

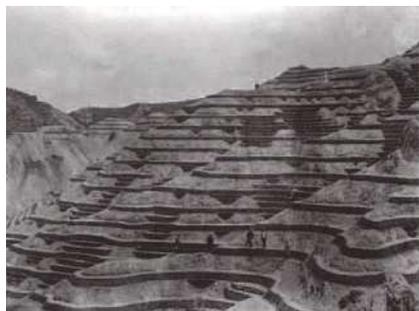
写真2 積苗工の施工状況(明治36(1903)年)
砂防工事で本格的に施工された積苗工の状況

なお、この植林には東京帝国大学の本多静六博士が計画に深く関わり、施工後の写真2・4は博士の指導により撮影されたこともわかっています。また、砂防工事の指導監督は、当時各

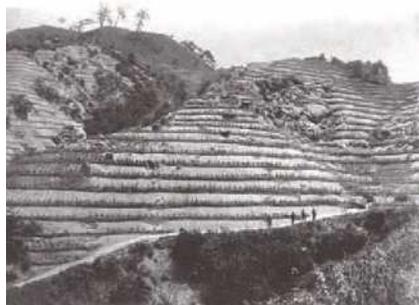
写真3 植林後1年後の状況
(明治37(1904)年)

状況が確認できる写真（写真3・4）が存在しており、それらのガラス原板も残っています。写真の撮影位置もほぼ特定できており、写真3・4（植林1年後、5年後）は、試験植林の箇所と考えています。

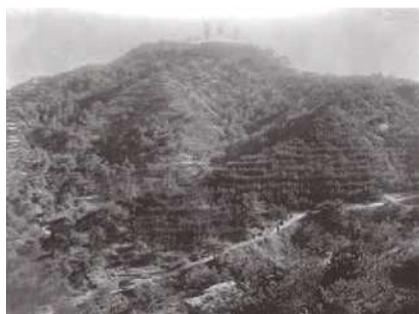
写真4 写真4の植林後5年後の状況
(明治41(1908)年)

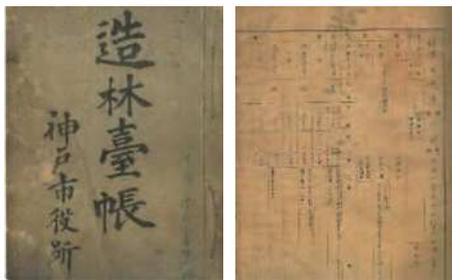
写真5 造林台帳
神戸市森林整備事務所保管の造林台帳。樹種、本数、経費等が年度ごと箇所ごとに記載されている。

神戸市と兵庫県によって実施された造林工事と砂防工事の施工内容は、それぞれ造林台帳（写真5）と砂防工事台帳に記載され、それぞれ神戸市と兵庫県に保管されているほか、それらの詳細（年月、面積、樹種、本数等）が記された記録※2（大日本山林会報第287号（明治39年10月15日））も存在しています。

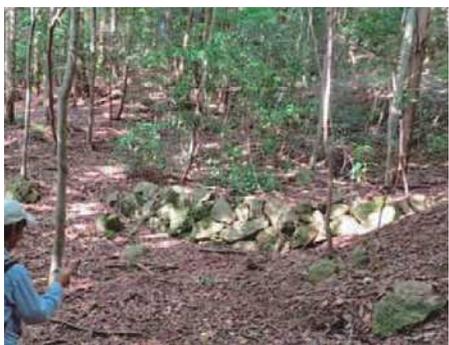
写真6 石積み遺構
斜面の凹部に施工された石積み。資料では「谷留石堰堤」と記されているものと思われる。写真4でも施工が確認できる。

さらに、現地には、積苗工の基礎部に施工した石積みの遺構（写真6）も現存しており、規模等から右記記録の谷留石堰堤と推定しています。これらは写真3を拡大することで施工直後の状態を確認することができます（写真7）。

※2 （記録の一部。原文ママ）三十五年二月十八日始めて工を起し、同年三月十八日に竣工す、。面積六反八畝二十六歩六合をトせり。…延長一千二十九間七合の積苗工五箇所二十坪の谷留石堰堤を築造し、之に山檀苗（注：ヤシヤブシと思われる）一萬本黒松苗一萬本植付たるものなり。

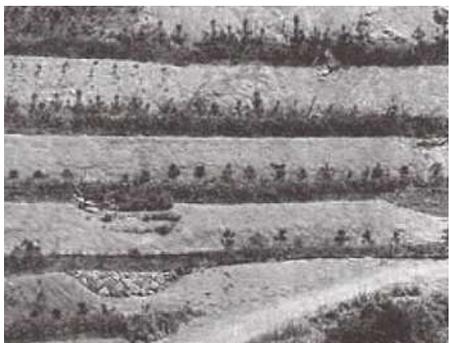
写真7 写真3の一部拡大
積苗工の基礎の石積みの状況や、植栽木がマツであること、苗長・植栽間隔も確認できる。
