# 2. 昭和36年災害

# 3. 昭和42年豪雨災

# 山崩れではじまった 昭和42年豪雨災

# 4. 阪神・淡路大震災

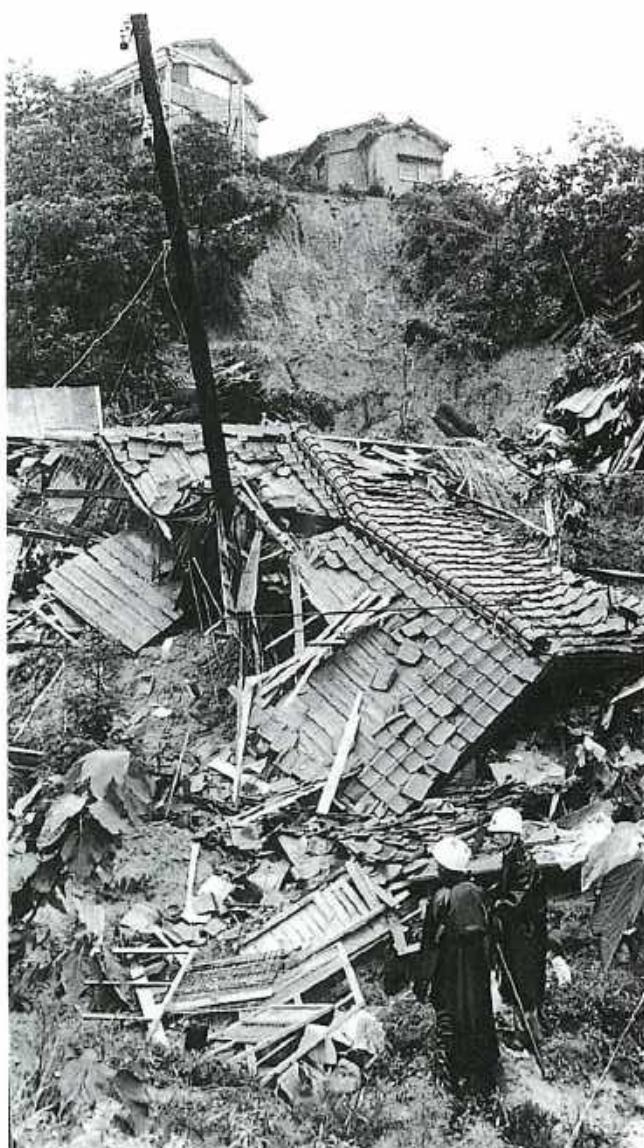
▶がけ崩れで倒壊した家、がけ上の家にも危険が迫る(神戸市長田区高取山町)

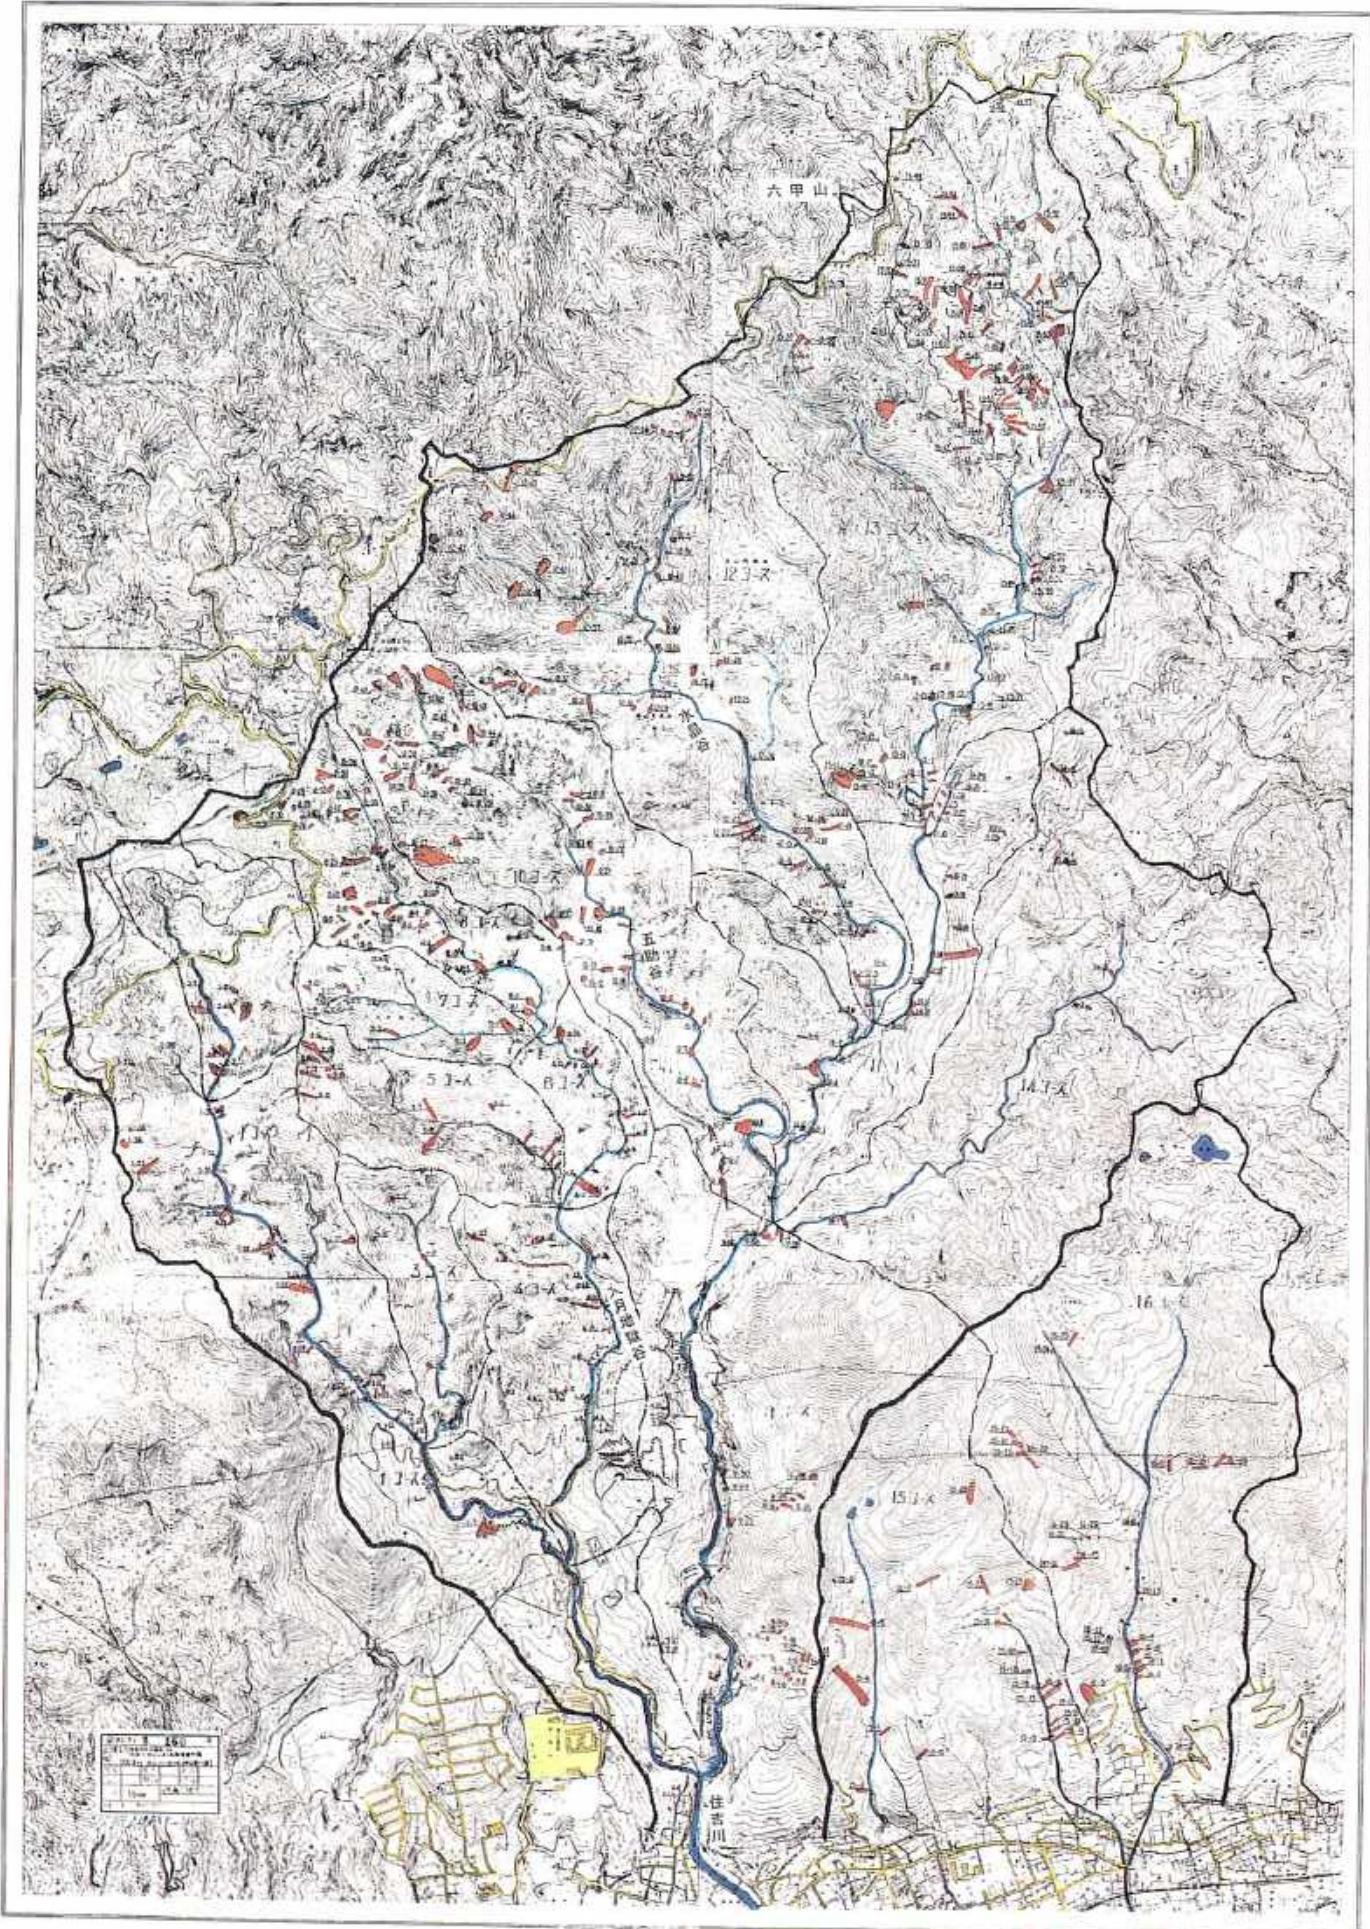
昭和36年6月豪雨による  
住吉川・天上川流域崩壊個所図

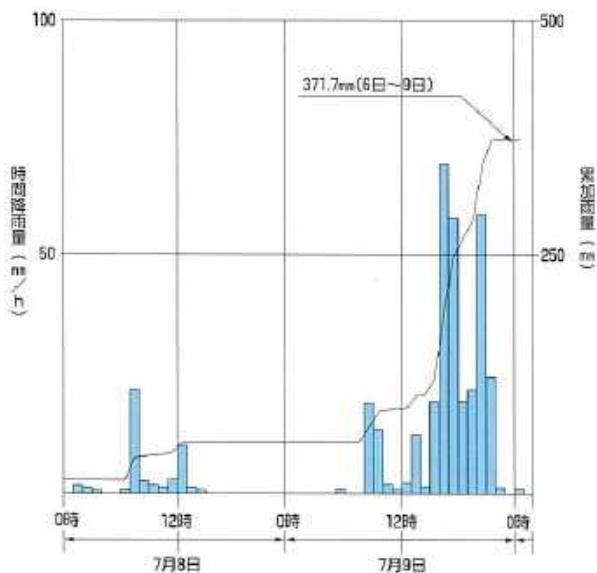
▲昭和42年災害時の雨量  
(神戸海洋気象台観測)

9日の最大1時間雨量75.6mm、一日の総雨量319.4mm。この日の午後には傘をさして歩けるような状態ではなかった。もはや“雨”というよりも真っ黒な空から投げつけられる水の塊のようだった。神戸海洋気象台の

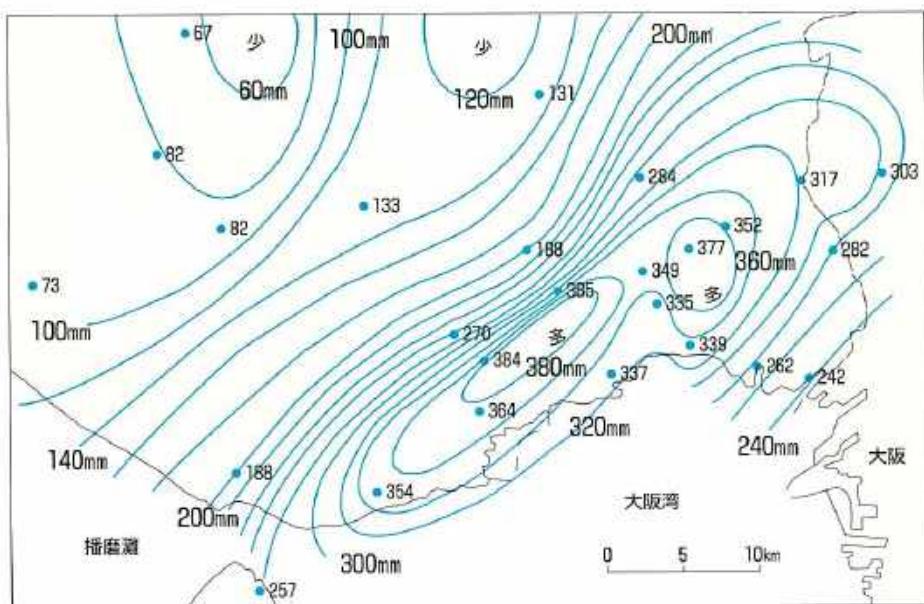
▲降雨量分布図 昭和42年7月7日～9日

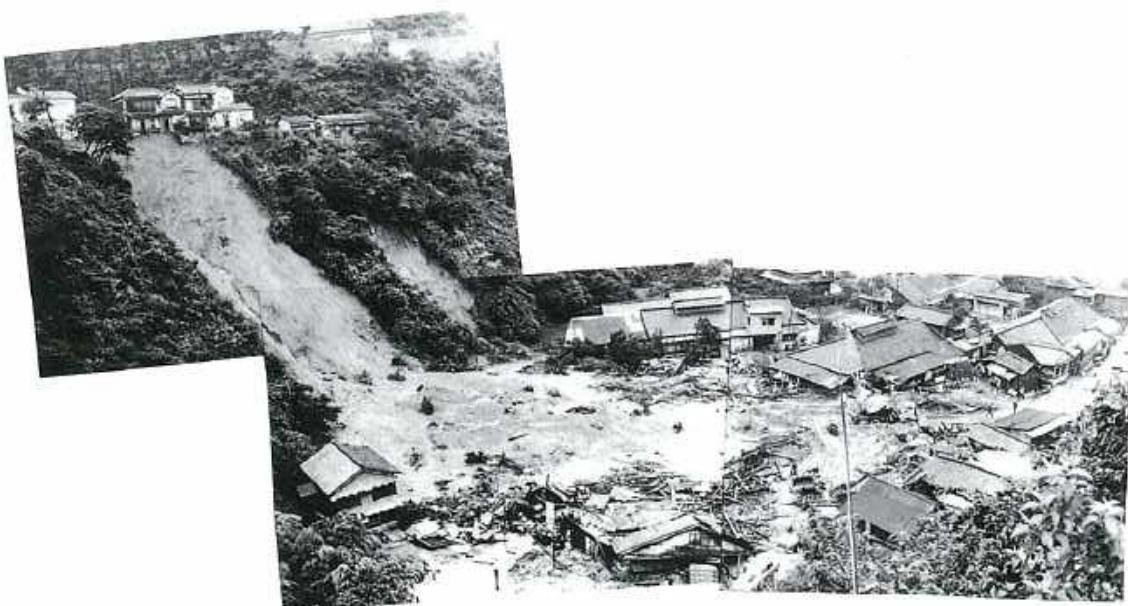
▲大日川右岸の崩壊による被害(神戸市長田区明泉寺町)

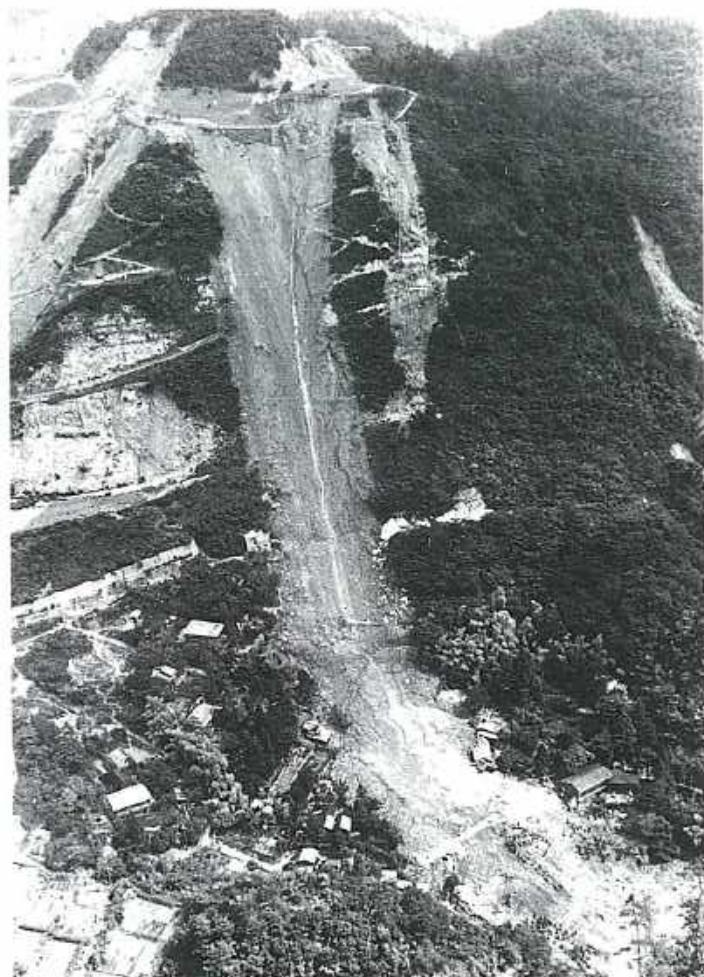
▲葺合町世継山の崩壊は21人の命を奪った(神戸市中央区)

葺合区(現中央区)葺合町市ヶ原では、世継山(418m)の西側斜面が、ずさんなゴルフ場の造成が原因で、高さ約150m、幅約50m、厚さ数mにわたって崩落、山津波となって一瞬のうちに山麓の民家数戸と葺合警察署市ヶ原駐在所を押しつぶし、21人が家もろとも生き埋めになった。午後9時15分のことだった。

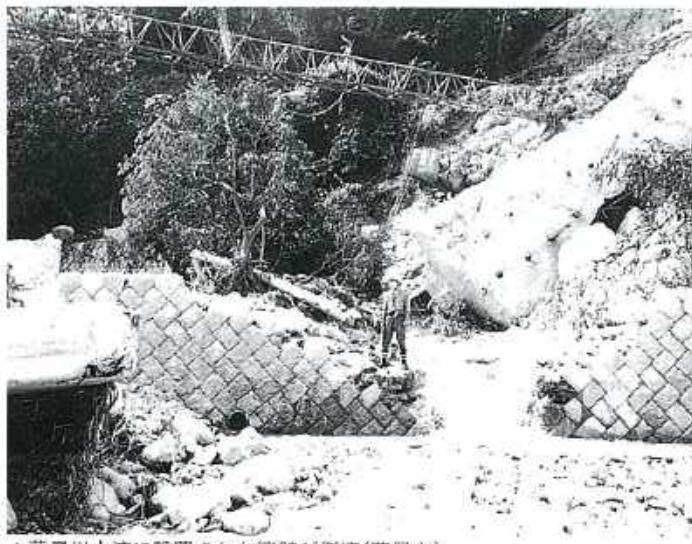
▲芦屋川中流に設置された擁壁が倒壊(芦屋市)

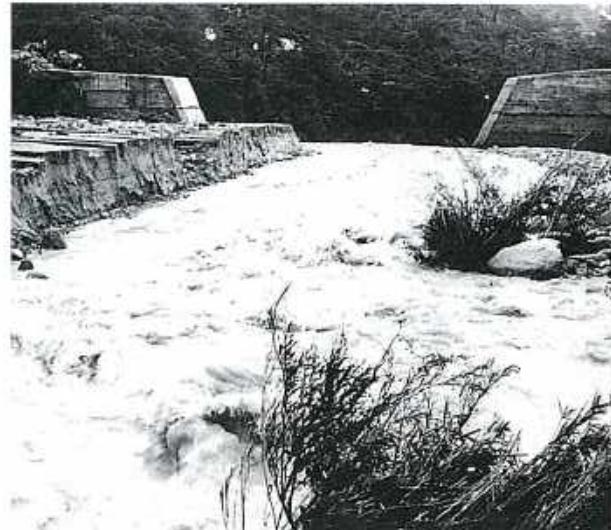
▲仁川上流の神呪第2堰堤に堆積した土砂(西宮市甲山町)

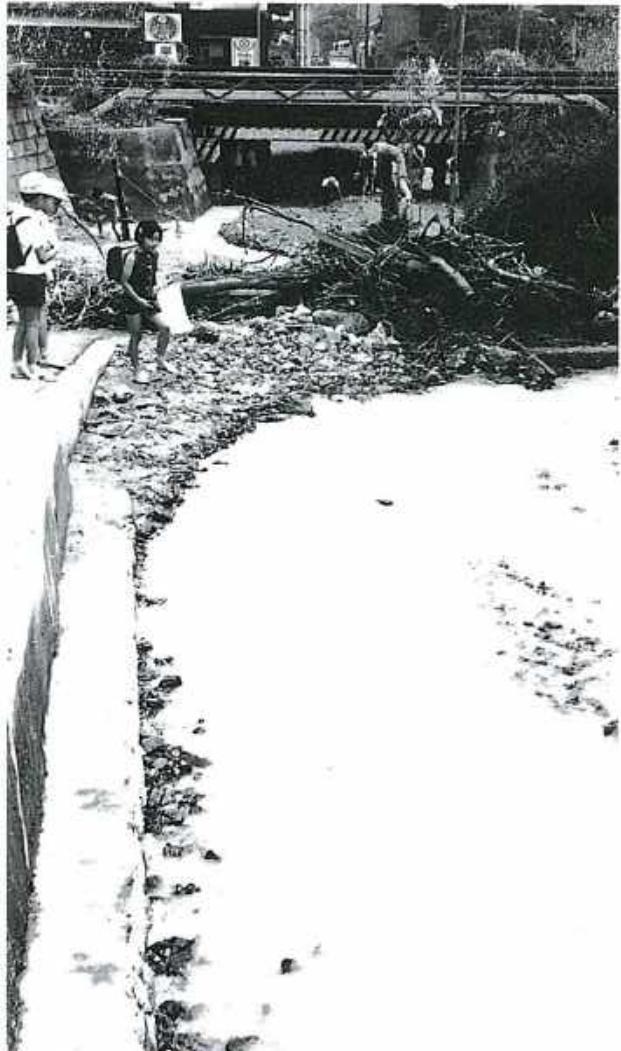
▲阪急のガードが土石流で埋まつたため上流が氾濫  
(神戸市東灘区本山北町)

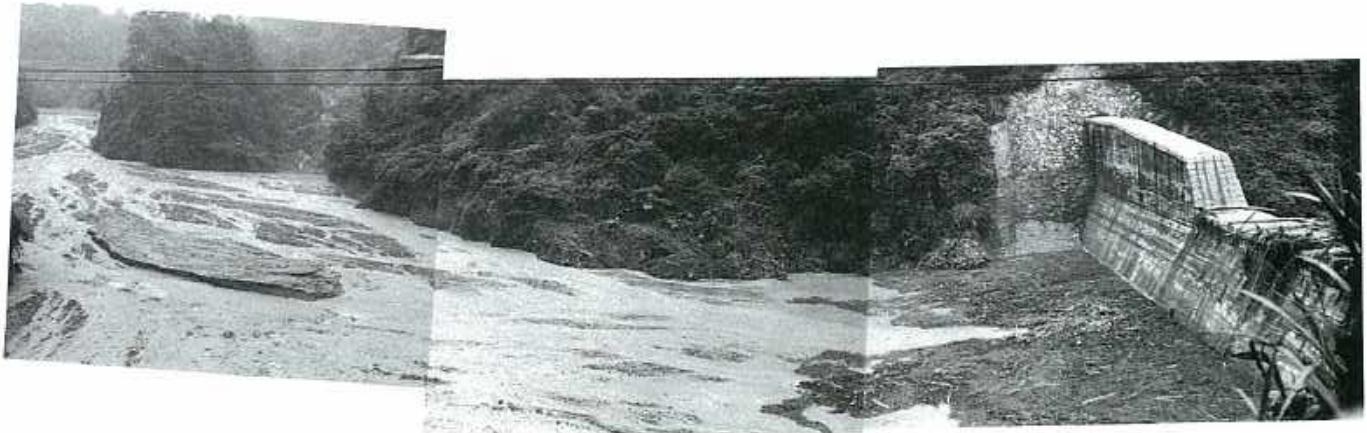
▲上流からの土石流で一挙に土砂が堆積した五助堰堤(神戸市灘区)

昭和42年災害の特徴は、例えば住吉川では上流部で多数の山腹崩壊が発生したが、写真(135ページ)のように住吉川に設けられた五助ダムがわずか1回の豪雨で満砂（約12万m<sup>3</sup>を抑止）してしまったように、施設が整備された大きな河川では被害が少なかった半面、小さな河川では暗渠化されていたものが多かったため、排水能力が低下しており、山地から流下した土石、流木が暗渠の入り口をふさぎ、河川沿いの被害が大きかった。

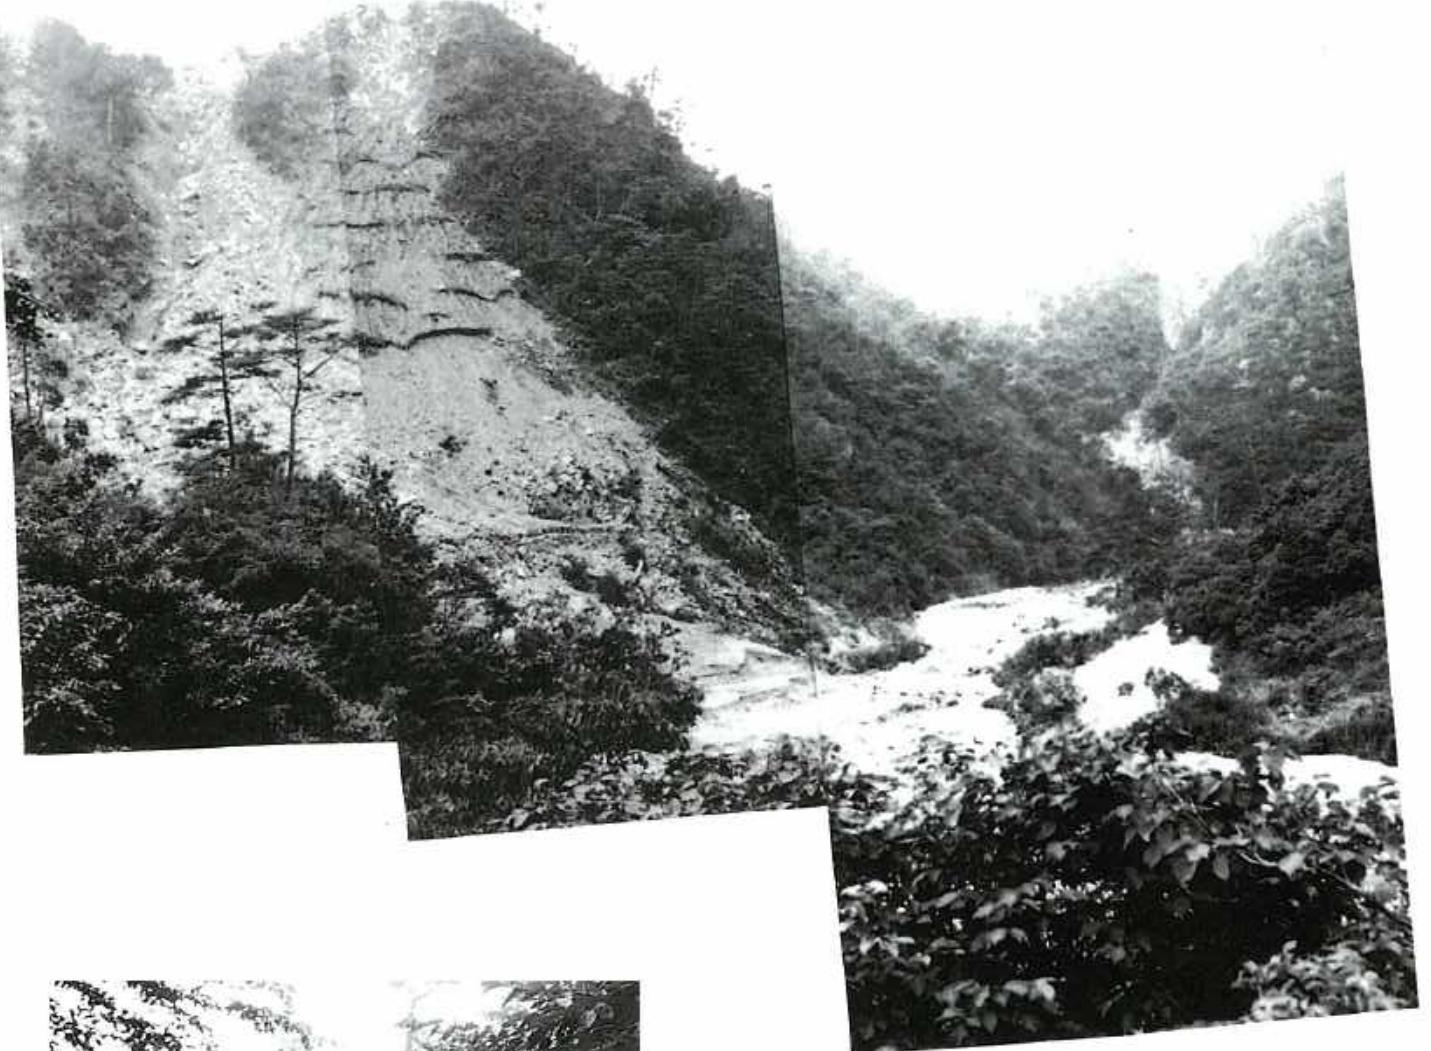
▲山腹が崩壊し土石流が押し流される(神戸市兵庫区里山町)

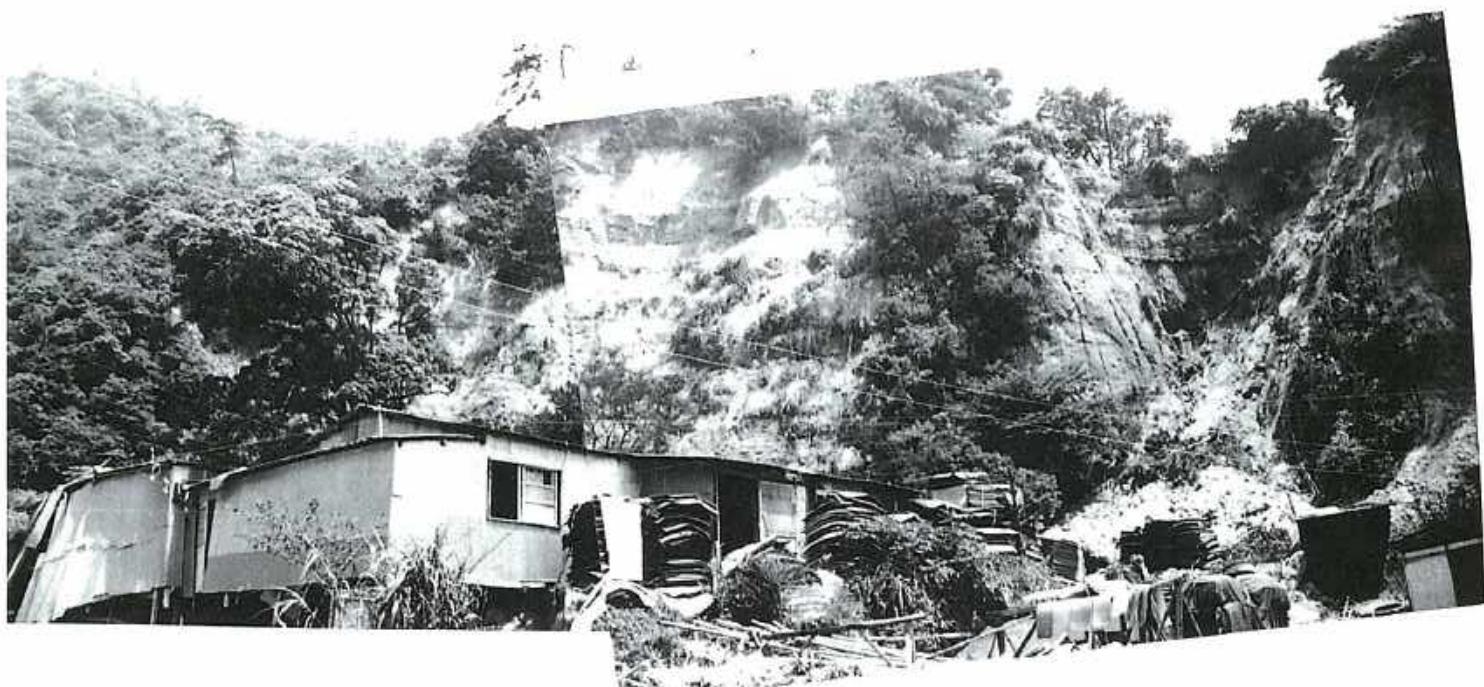
▲二の谷堰堤下流の山腹崩壊(神戸市須磨区)

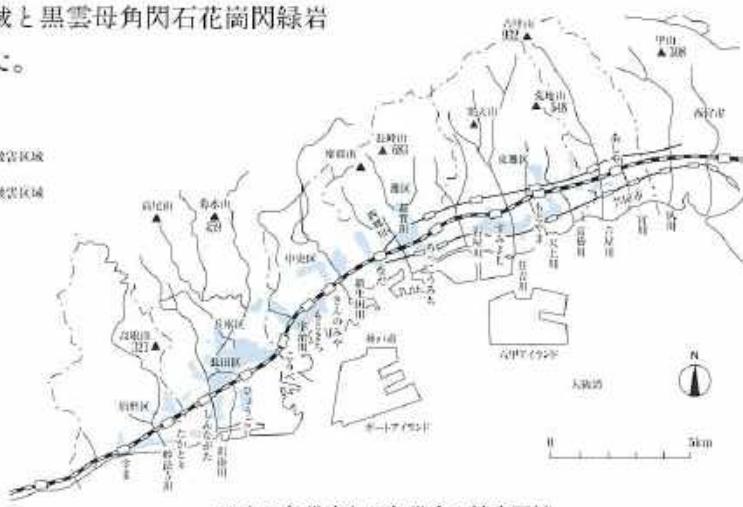
▲昭和13年災害と42年災害の被害区域

下図は昭和13年災害と昭和42年災害における被害区域を表している。

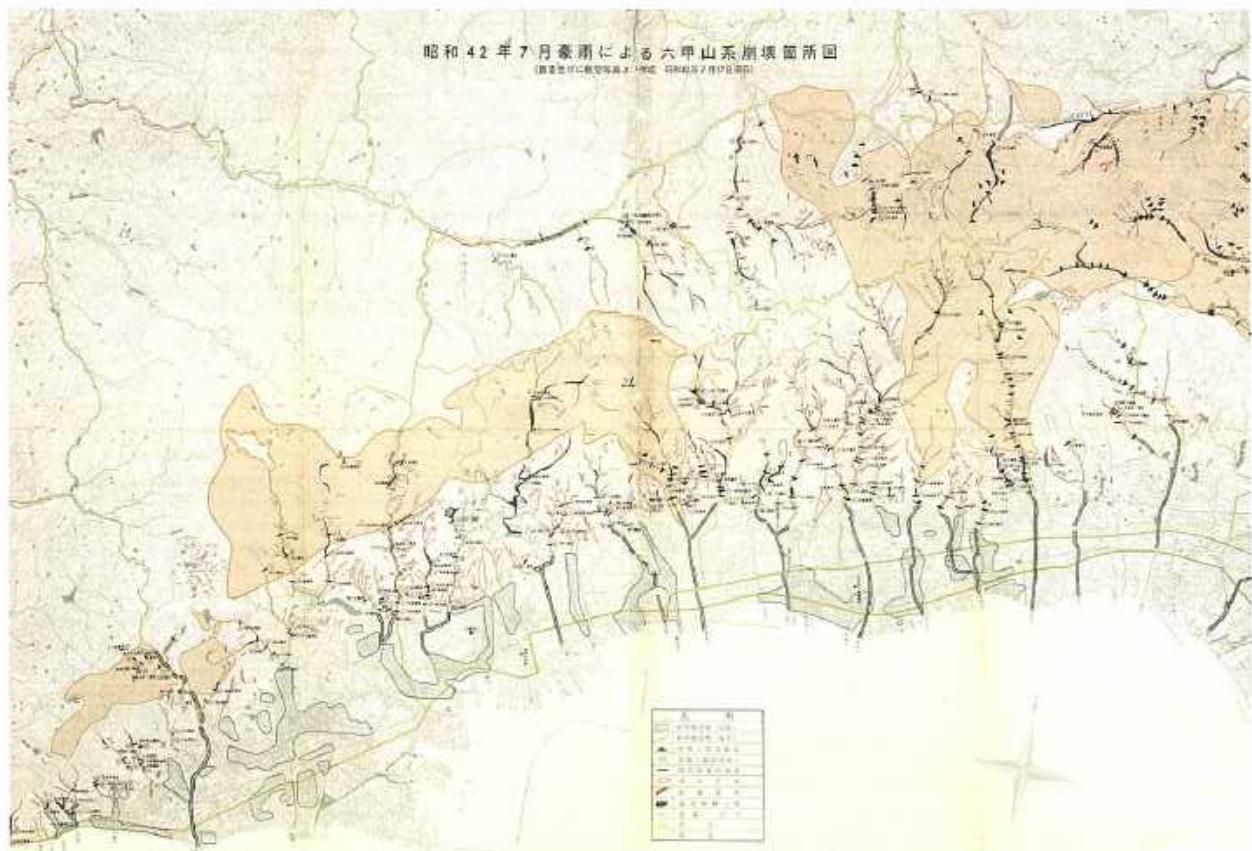
昭和42年7月豪雨による六甲山系崩壊箇所図

六甲山系では多数の山崩れが発生した。2,549カ所の崩壊が発生し、崩壊面積は225haに及んだ。当時の山腹崩壊の状況は図(135ページ)のとおりである。崩壊土砂は六甲山麓部の住宅を襲い、また昭和13年の災害と同様に土石、立木が市街地に流出し、河川を氾濫させ、住宅地に多大な被害を与えた。崩壊出した土砂量は230万m<sup>3</sup>と推定されたが、昭和13年災害以降に設置された砂防ダム、治山ダムが土砂をくい止め、市街地に流出した土石は59万m<sup>3</sup>と昭和13年災害に比較すると、被害は少なかった。

①全体的な斜面崩壊の分布特性は布引断層周辺、諏訪山断層周辺に斜面崩壊が集中して分布しているようである。

②地域的に崩壊が集中している所は鳥原貯水池付近、市ヶ原付近一帯、住吉川周辺がある。鳥原貯水池付近、住吉川沿いの斜面では崩壊規模はあまり大きなものではなく、また住吉川沿いの斜面崩壊では下流部では左岸に崩壊が集中し、上流にゆくと左右両岸の斜面に崩壊が発生し規模も大きくなっている。

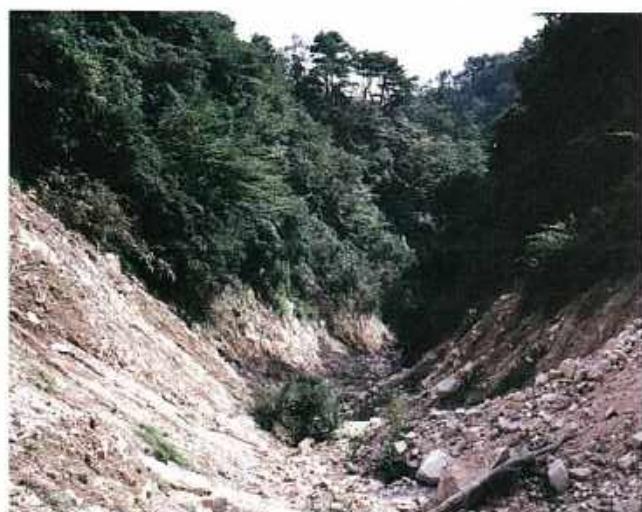
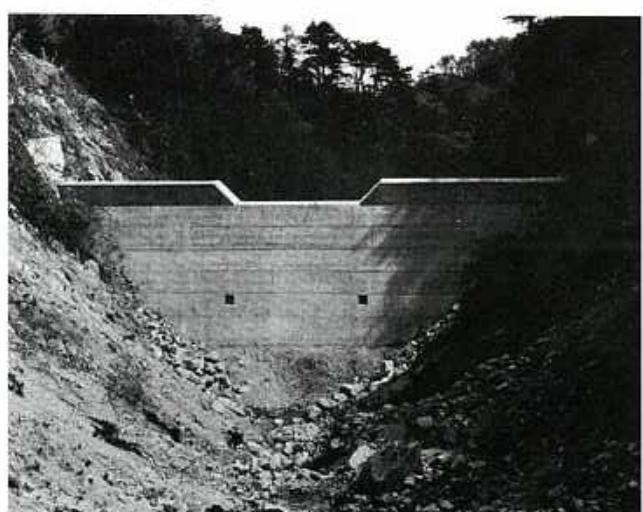
溪間工事(神戸市東灘区本山町岡本六甲山)

▲施工前(昭和42年)

▲谷止工施工状況(昭和43年)

②土石流発生により山脚が洗われ崩壊の恐れがある個所については、谷止工の施工により渓床の幅を広くし山脚の固定を図る。

このような方針のもと、山脚固定のための谷止工、床固工、山腹基礎工としての土留工、水路工が施工された。

谷止工については、基礎部が岩盤に入ることを基本に実施されており、平成7年の兵庫県南部地震でも施設災を受けることはなかった。

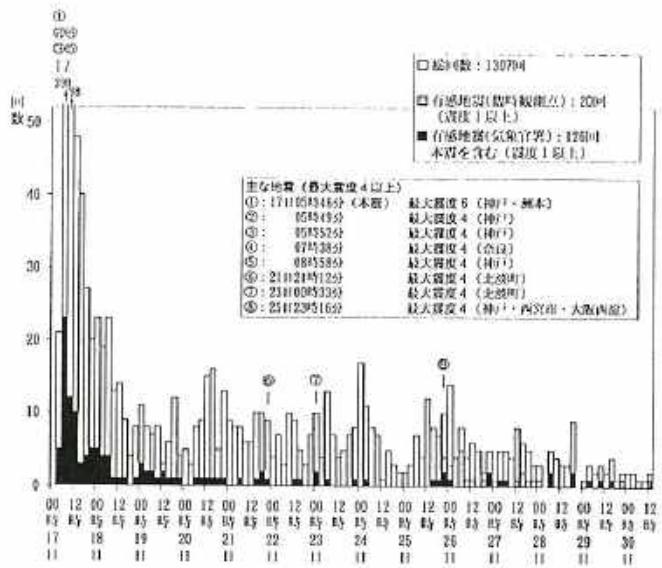
### ▲地震回数ヒストグラム

一般に、マグニチュード7クラスの地震が起きると様々な大きさの余震が多発し、余震の発生頻度は時間経過とともに反比例して減少する傾向にある。気象庁による本震後の地震回数ヒストグラム(147ページ)でも余震後は、経過時間とともに変動しながら減少していることがわかる。

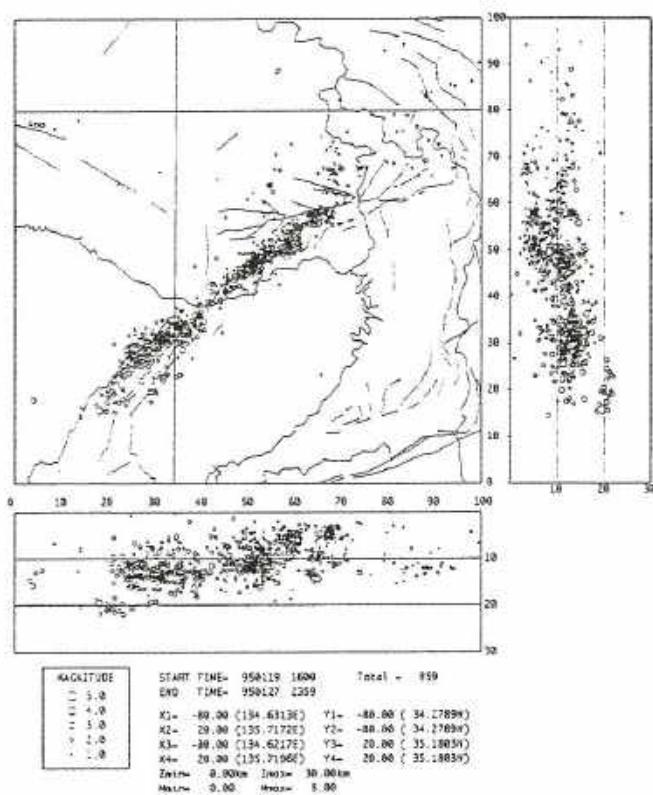
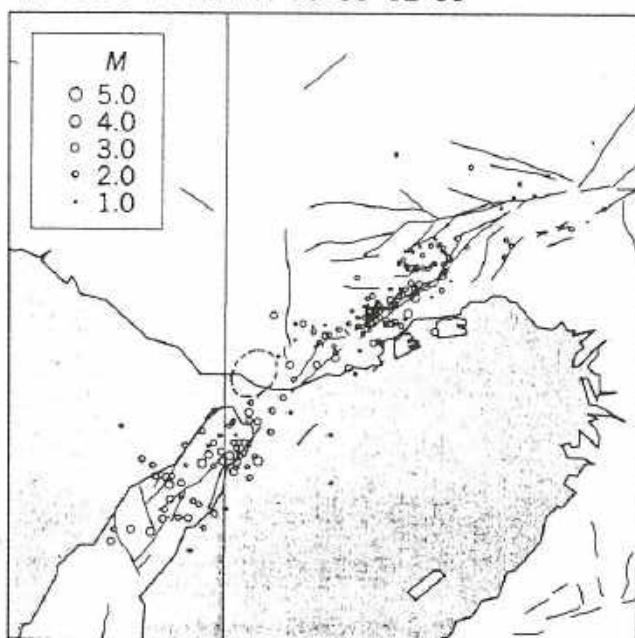
### ▲本震後7時間の余震分布

本震直後7時間の余震分布、本震後約10日間の余震の空間分布(いずれも147ページ)を見ると、余震は幅10km以下の帯状に分布し、深度は5km～15kmに集中している。

本震直後の余震のはとんどが、淡路島北淡町から芦屋市にかけての範囲(長さ約60km)で発生しているのに対し、その後の余震分布は淡路島一宮町から宝塚市にかけてのより広い範囲(長さ80km)で発生している。このことから余震域は、本震破壊域の両端から次第に外側に広がっていったものと考えられている。

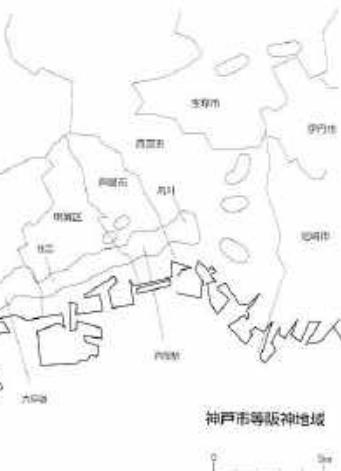
▲現地調査による震度7の分布  
(気象庁)

神戸・阪神間で震度7とされたのは①神戸市須磨区・JR須磨駅付近から兵庫区新開地まで②中央区・JR三ノ宮駅付近から西宮市・阪急夙川駅付近まで③芦屋市三条町付近④芦屋市山手町の一部⑤西宮市甲東園付近⑥西宮市・阪急西宮北口駅付近⑦西宮市・阪神今津駅付近⑧宝塚市・JR宝塚駅東側⑨宝塚市・阪急中山駅付近⑩淡路地域の北淡町と一宮町および津名町の一部、の各地区だった。

この震度7に相当する被災地は神戸市須磨区の鷹取から長田区大橋、兵庫区大閘、中央区三宮、灘区六甲道、東灘区住吉と神戸市内を帯状に横断。さらに芦屋市の芦屋駅から西宮市の夙川へと伸びている。淡路島では野島断層沿いで、阪神間では六甲系断層群に沿っ

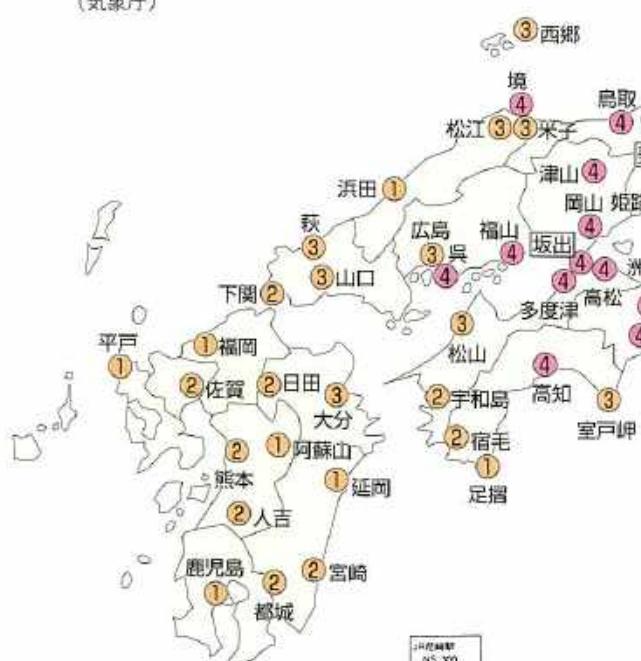
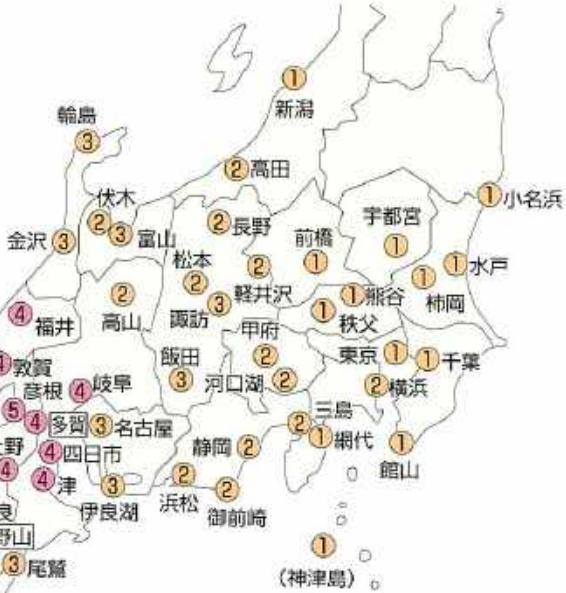
### ▲平成7年(1995年)兵庫県南部地震 本震の震度分布図

気象庁による震度の観測結果は149ページの図のとおりで、阪神・淡路地域のみならず震源地から北および北東方向の豊岡市、京都市、彦根市で震度5が記録されている。また、震源地を中心とした同心円上の山陰・中国地方の境港市、鳥取市、呉市、福山市、岡山市、津山市、四国地方の多度津市、高松市、徳島市、さらに北陸・近畿地方の福井市、敦賀市、岐阜市、四日市市、津市、上野市、奈良市で震度4が記録されたほか、西は宮崎市や熊本市で震度2、鹿児島市で震度1、東は新潟市や水戸市でそれぞれ震度1を記録するなど、九州地方から西日本、甲信越地方にまで及ぶ激しいものであった。

震度7 神戸市須磨区鷹取、長田区大橋、兵庫区大開、中央区三宮、灘区六甲道、東灘区住吉、芦屋市芦屋駅付近、西宮市夙川等のはぼ帶状、宝塚市の一部、淡路島の北淡町、一宮町、津名町の一部地域  
※気象庁地震機動観測班が地震発生直後に実施した神戸市等阪神地域および淡路島での現地調査による(上図)。

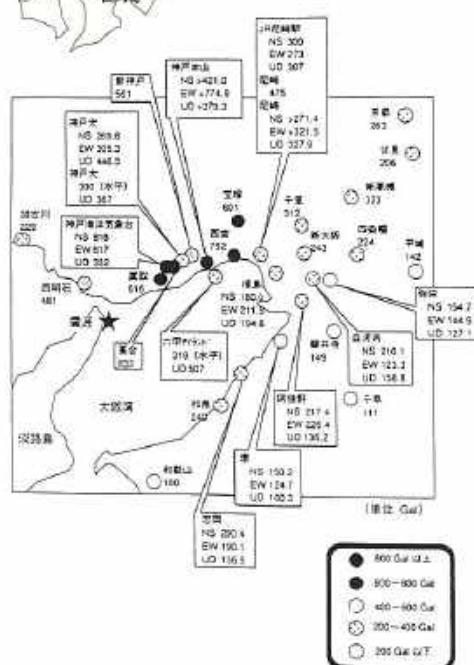
### ▲関西地域の強震観測値

関西地域では、関西地震観測研究協議会の観測網をはじめ、気象庁、建設省、運輸省、民間会社などが強震観測を行っていたので、震源断層の近傍でもいくつかの強震観測記録が得られた。被害地震の震源域で強振動が観測されたのはおそらく日本で初めてのことである。149ページに最大加速度の観測値を示した。最も大きな水平最大加速度が観測されたのは神戸市葺合(震度7と6の境界付近)での833gal、神戸海洋気象台(震度6)の818galである。震度7の地域内の観測値としてはJR鷹取駅での616galがある。埋立地である六甲アイランドではむしろ小さい加速度値(319gal)となっているが、これは液状化による影響ともいわれている。

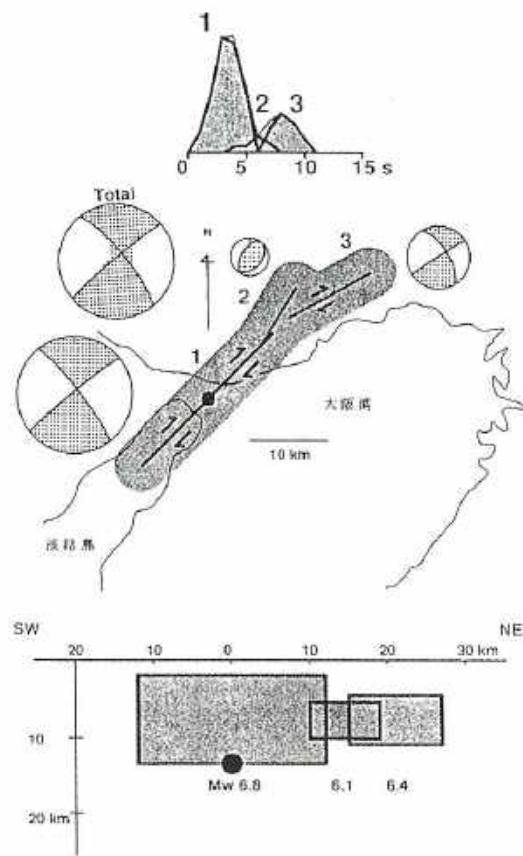
▲遠地記録による震源モデル

震源断層モデルに関して、菊地(1995)は、地震発生後半日で世界各地で観測された地震計の記録から右図に示すように本震が3つのサブイベントからなる多重震源であることを示した。

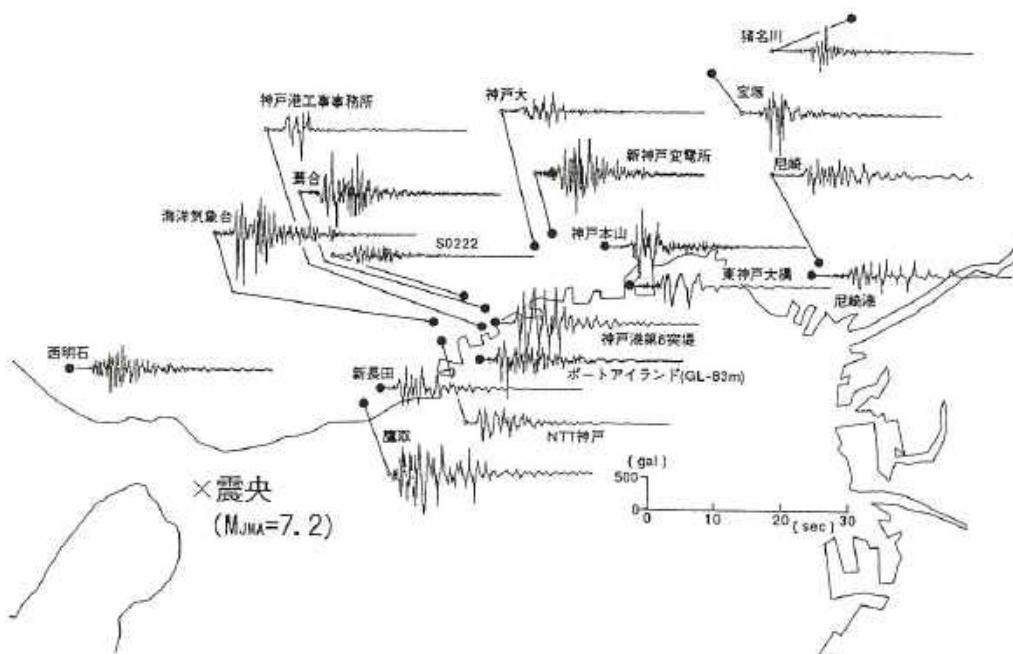
▲震源に近い観測点の加速度波形

150ページには震源に比較的近い観測点での加速度波形(震源接線方向)を示した。これらの波形に見られる特徴としては海洋気象台や葺合の記録に特に顕著であるが、最初の1波、2波の振幅がきわめて大きいことがあげられる。すなわち、遠距離の地震のように初期微動を感じてから次第に揺れが大きくなるのではなく、前ぶれなしにいきなり激しい揺れに見舞われたことが分かる。また、継続時間は短く、神戸市内では10秒未満であり、まさに一瞬の出来事であったことを示している。とくに水平動成分が顕著にみられる初めの振動が衝撃的な破壊をもたらしたとみられている。
