山腹崩壊（崖崩れ）を防止する治山工事

（神戸市北区有馬町字落葉山）

流木災害を防止する治山工事

落石を防止する治山工事

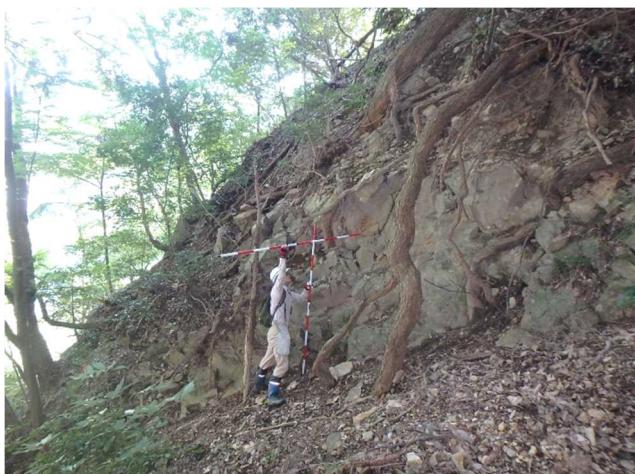
平成 26 年 8 月と平成 27 年 8 月の台風による集中豪雨で山腹斜面が崩壊、崩壊土砂が下流の旅館社員寮等へ流出して甚大な被害が発生した。

亀裂が発達した風化岩斜面

このため、法枠工、鉄筋挿入工で斜面を抑えて①風化②侵食③拡大崩壊を防止し法面の安定を図った。

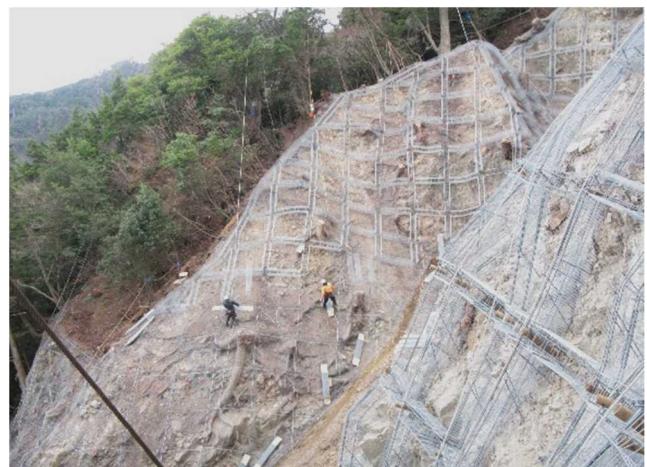
命綱を着用して法枠工を施工

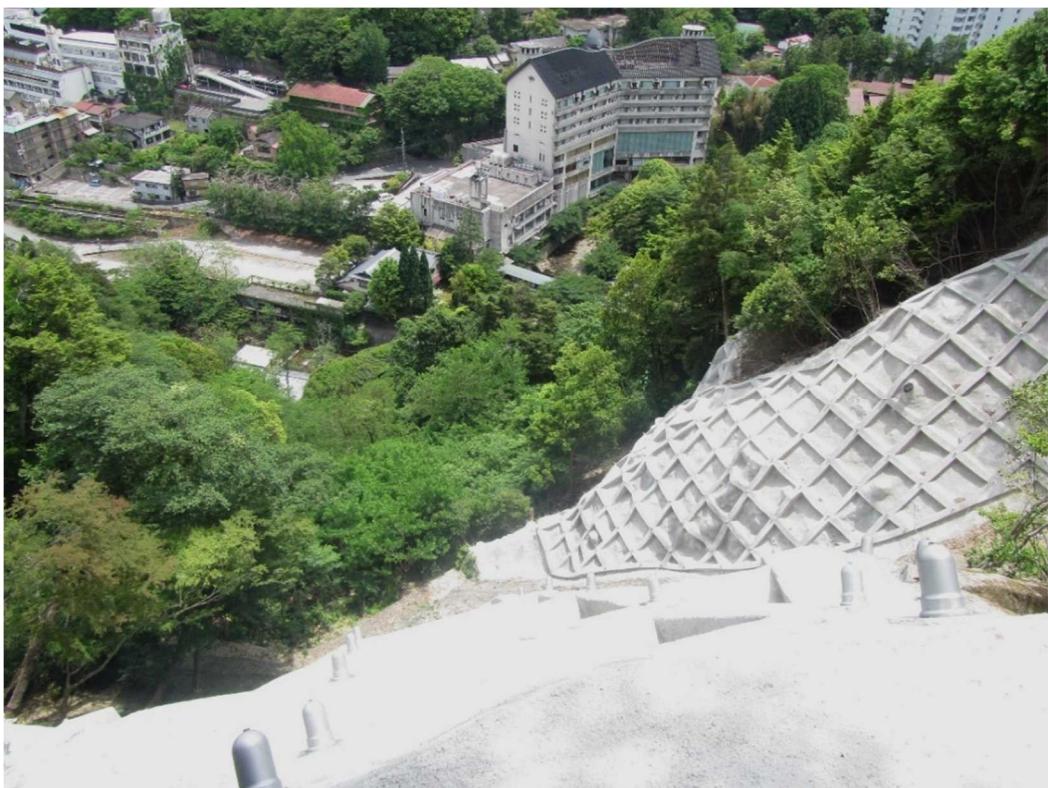
法枠工と鉄筋挿入工を施工
(直下に見えるのは有馬温泉街)

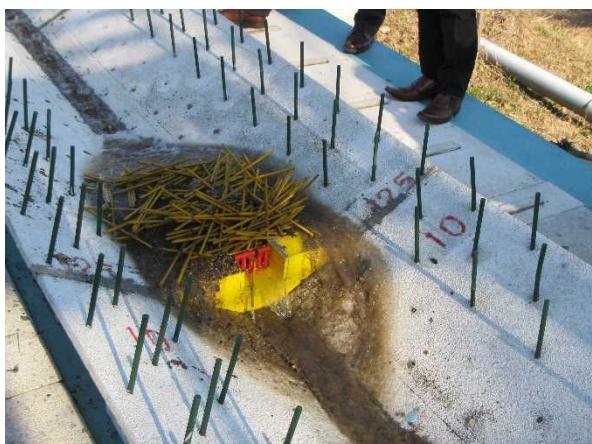
平成 28 年から、頻発する流木災害の対策に有効な新工法を開発するため、三次元模型水路(1/30)で実証実験を重ね、流木と土石の捕捉性能を検証した。

三次元模型水路による実証実験

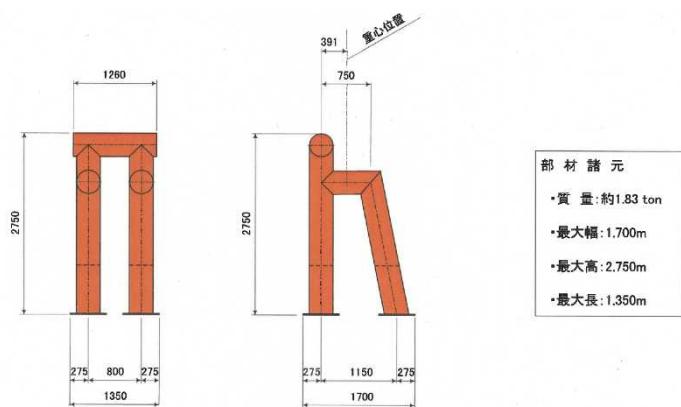
検証の結果、スギ・ヒノキの人工林が流域の大半を占め、流木被害の危険性が高い渓流において、透過型構造であっても土石や流木が貯まつた後の除去が不要で（ただし、せり上がった流木は除去）、山脚固定効果が持続する新たな流木捕捉式ダム「ひょうご式治山ダム」を開発した。

透過型構造（鋼材部分）の諸元

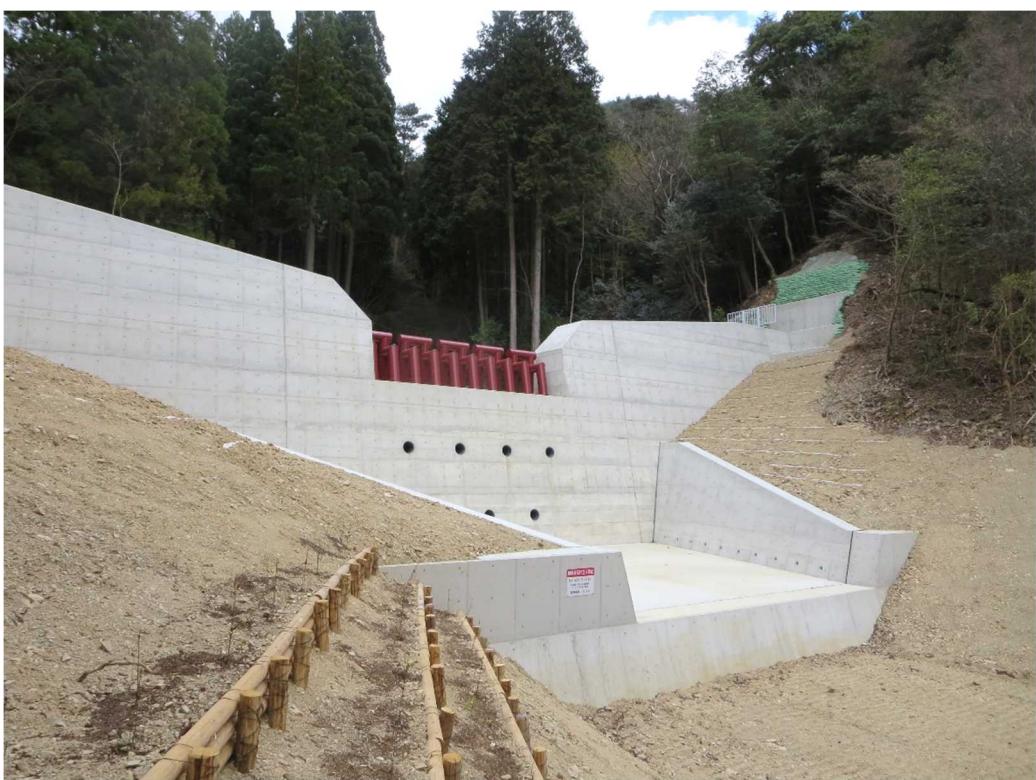
「ひょうご式治山ダム」を施工

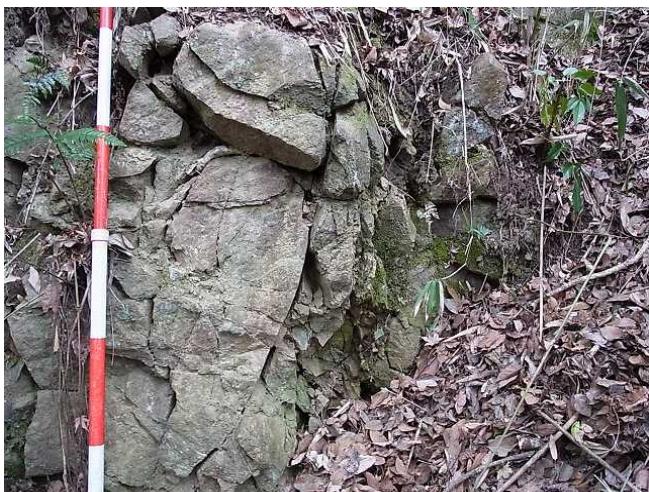
平成 24 年 6 月に落石が発生し、県道切畑・道場線を通行していた一般車両に被害が発生した。

亀裂が発達した風化岩

直下の武田尾集落も、武庫川河川改修事業に伴い、山側（県道側）への移転が計画されていることから、落石防護擁壁と落石防護柵を施工して歩行者と車両の通行の安全を図る。

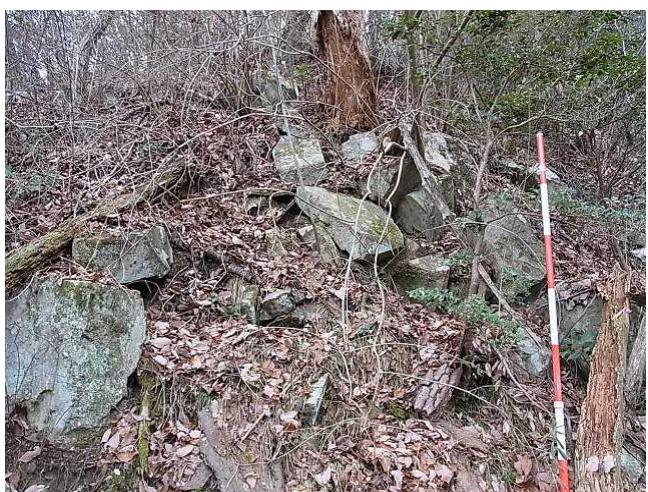
斜面には数多くの浮石が存在

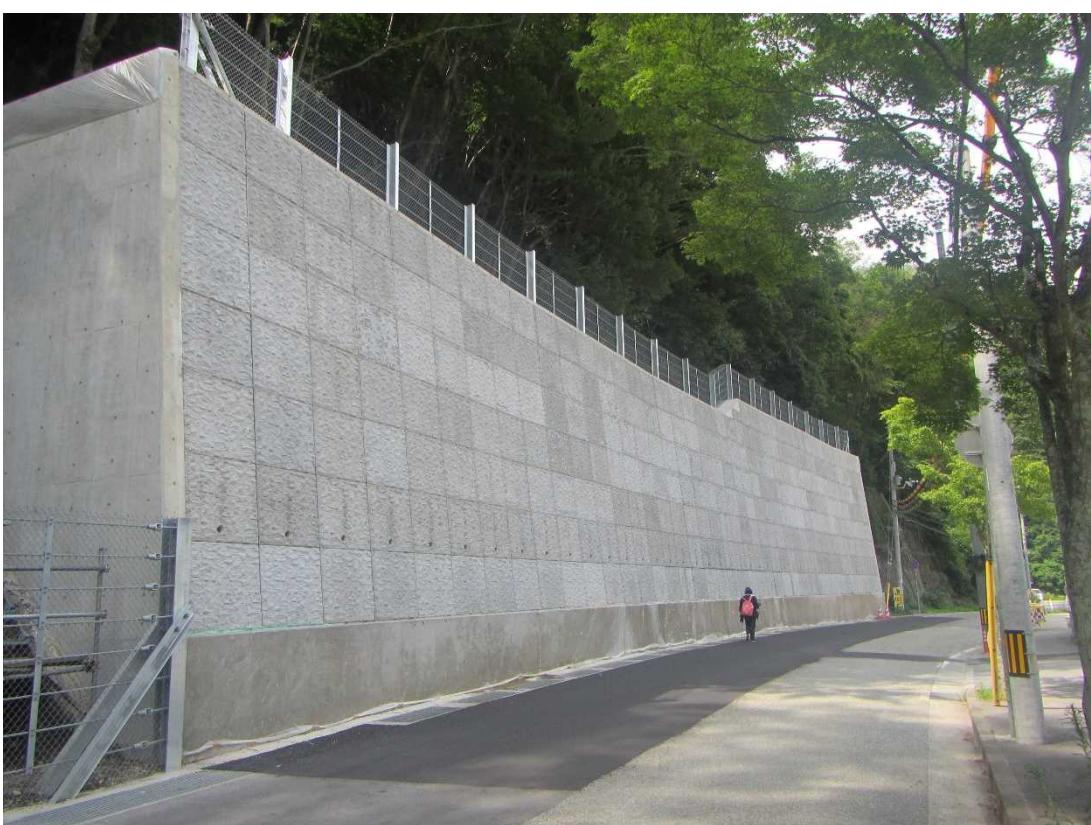
プレキャストコンクリートパネルを連結し、その背面に気泡混合
軽量盛土（エアミルク）を打設する落石防護擁壁を施工

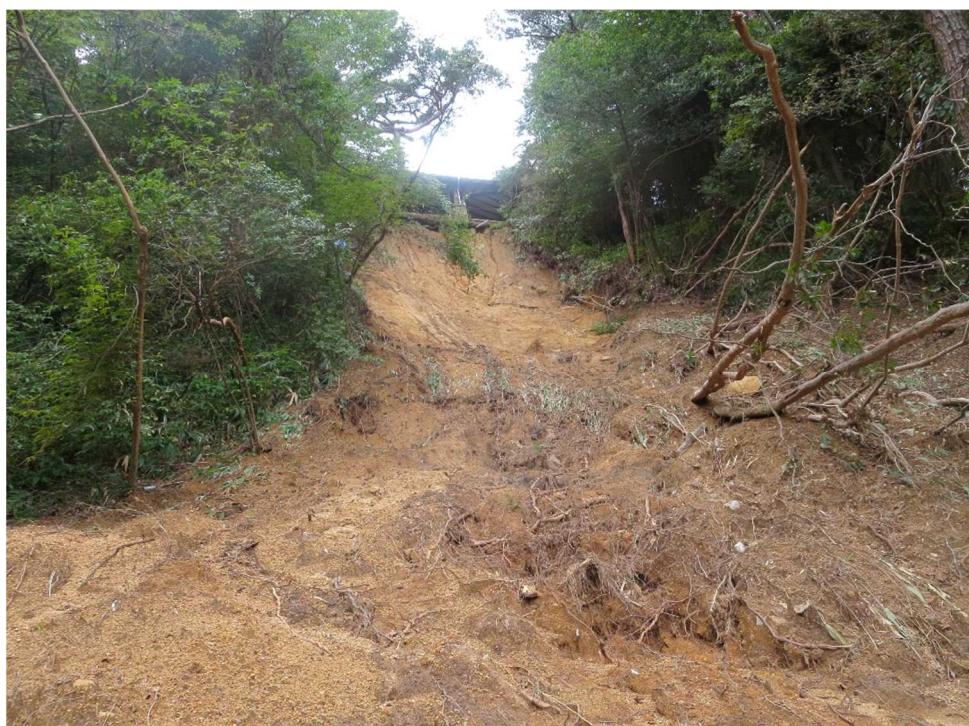
平成 30 年 8 月台風 11 号の豪雨により、山腹斜面が幅 10m、長さ 30m にわたり崩壊した。

強風化した六甲花崗岩の表層崩壊

崩壊地を森林に復旧するため、土留工、水路工等を施工して拡大崩壊、表面侵食を防止し斜面の安定を図る。

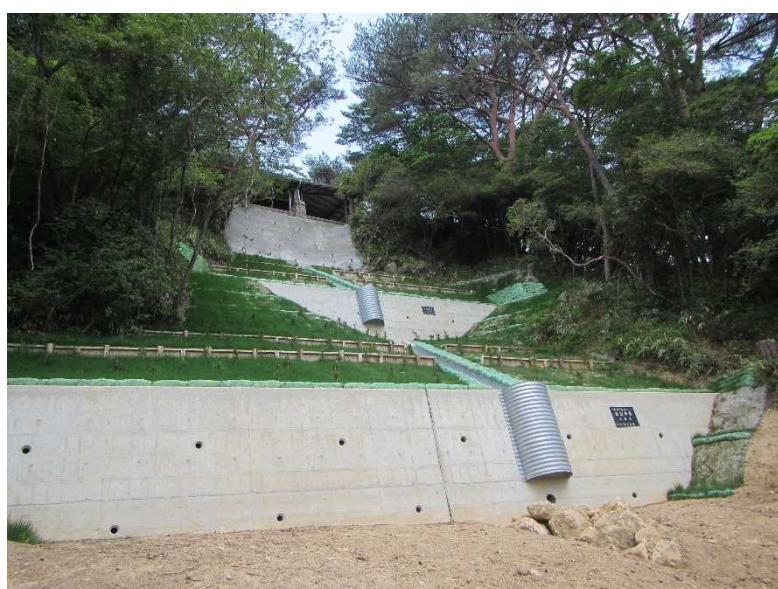
土留工、水路工等を施工

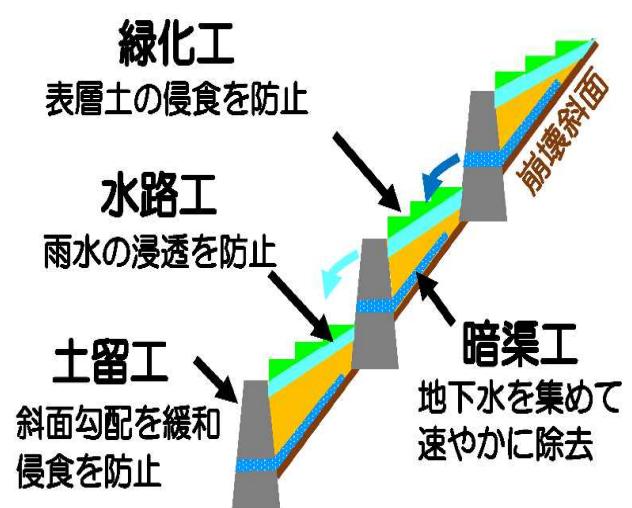
工事の仕組み
