平成26年(2014年)台風11号による被災と復旧

西宮市山口町下山口(金仙寺)

神戸市北区有馬町六甲山(芦有道路)

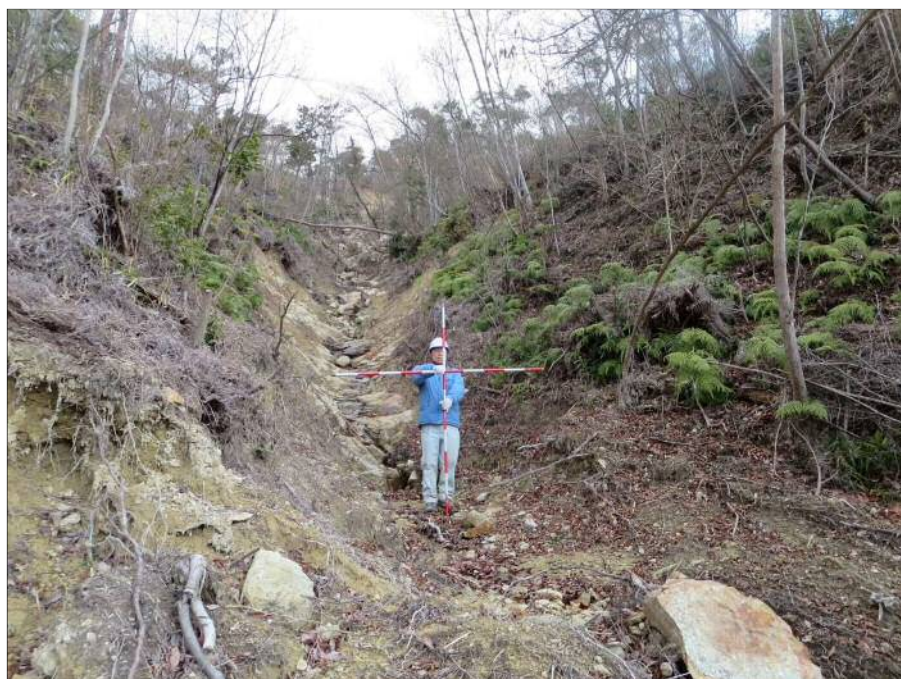
平成27年1月15日撮影

平成26年台風11号により西宮市山口町の金仙寺湖周辺では数多くの斜面崩壊が発生しました。金仙寺湖は西宮市民の飲料水をためる重要な水源池であり、崩壊を放置すると大雨により土砂が湖内に流入する恐れがあるため早急に復旧するよう努めました。

被災状況

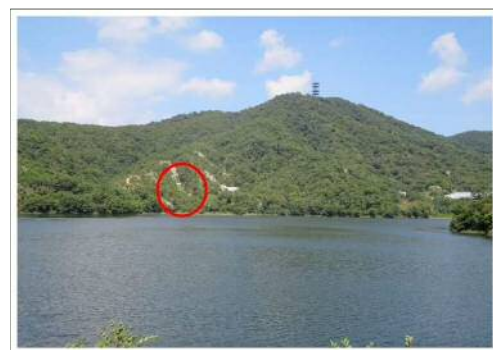
金仙寺湖と被災地の位関係

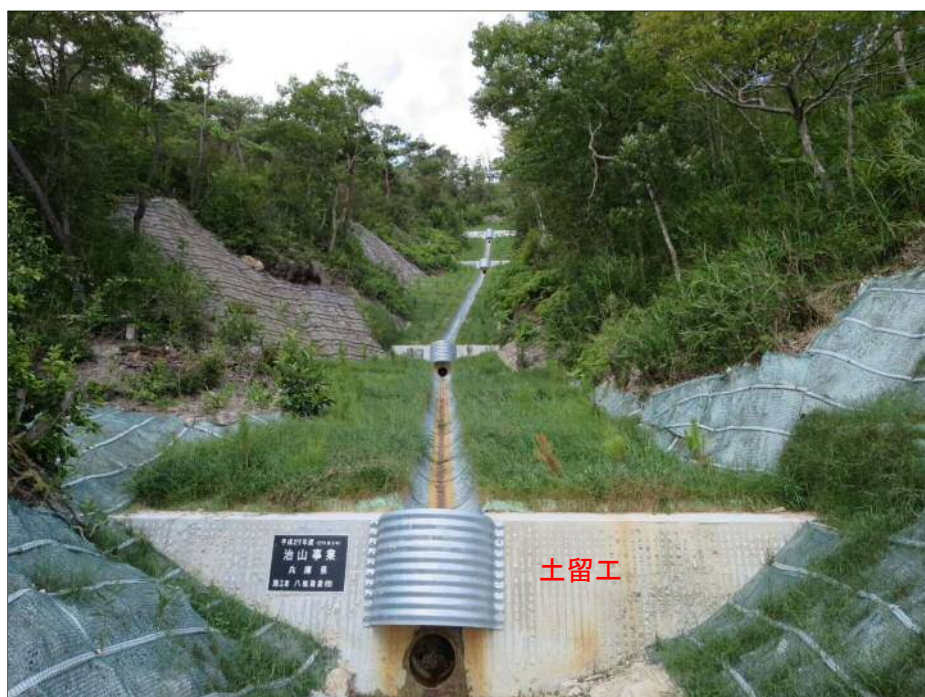
平成28年8月9日撮影

施工完了状況

階段状に土留工(どどめこう)を施工することにより、新たな土砂の流出を防ぎます。また、施工前よりも傾斜が緩やかになるため植物が定着しやすく、より早く元の森の姿に戻すことができます。

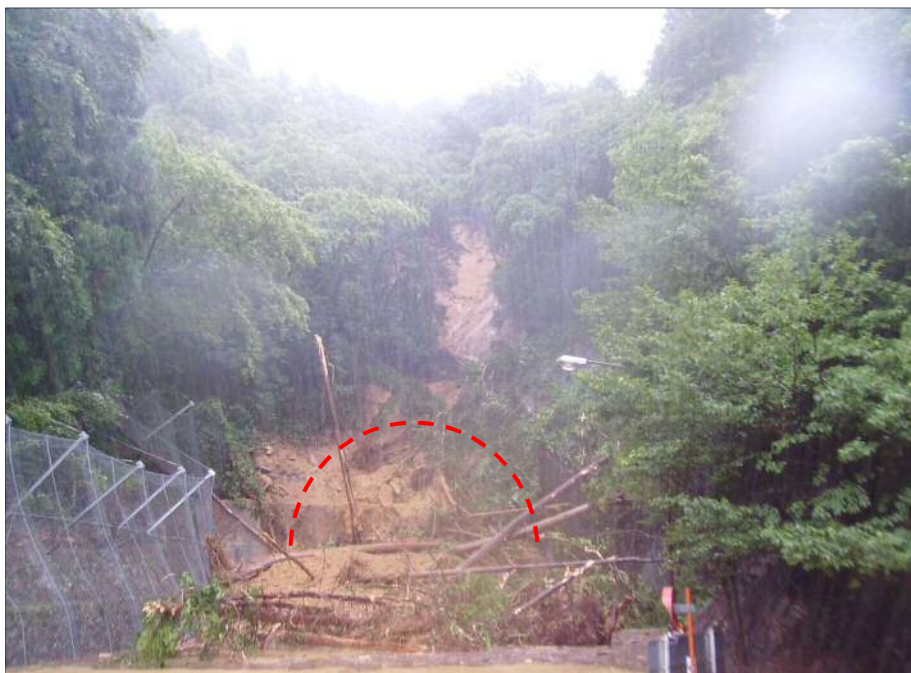
平成26年8月11日撮影

台風11号は平成26年8月9日から10日にかけて総雨量526mmもの雨を降らせ、六甲山系(主に神戸市)を中心に大きな被害をもたらしました。特に、神戸市北区有馬町の芦有道路では大規模な斜面崩壊が発生し、トンネル出入口を完全に覆いつくしてしまう程の土砂が流出しました。

被災状況

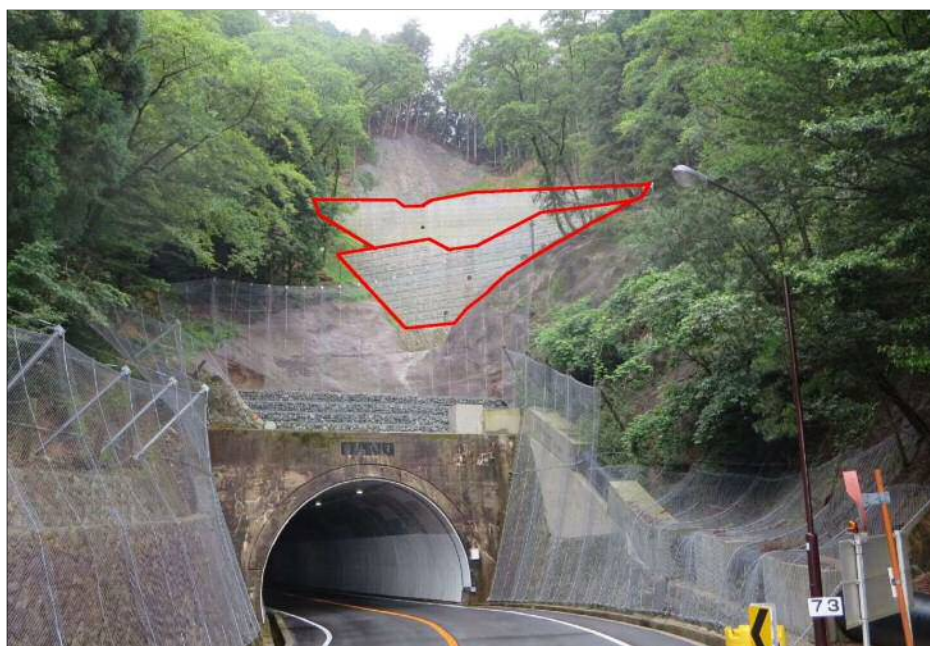
平成28年7月13日撮影

施工完了状況

崩壊した斜面を安定させるため治山ダムを2基設置し、下方道路への新たな土砂の流出を防いでいます。
(トンネル出入口付近は復旧は道路管理者が施工)
