# 昭和36年（1961）6月豪雨災害（1/2）

## （1）災害の状況

## 昭和36年（1961）6月豪雨災害（2/2）

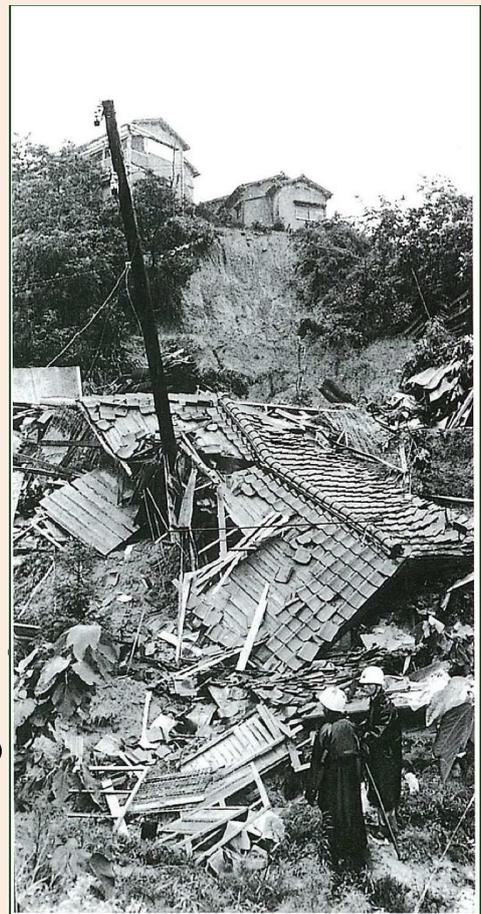
▶ がけ崩れで倒壊した家にも危険が迫る（神戸市長田区高取町）
