林業遺産 「再度山の植林と関連資料」

2020年5月27日に「再度山の植林と関連
事資料」が、林業遺産として認定されました。

再度山の植林と森林の再生

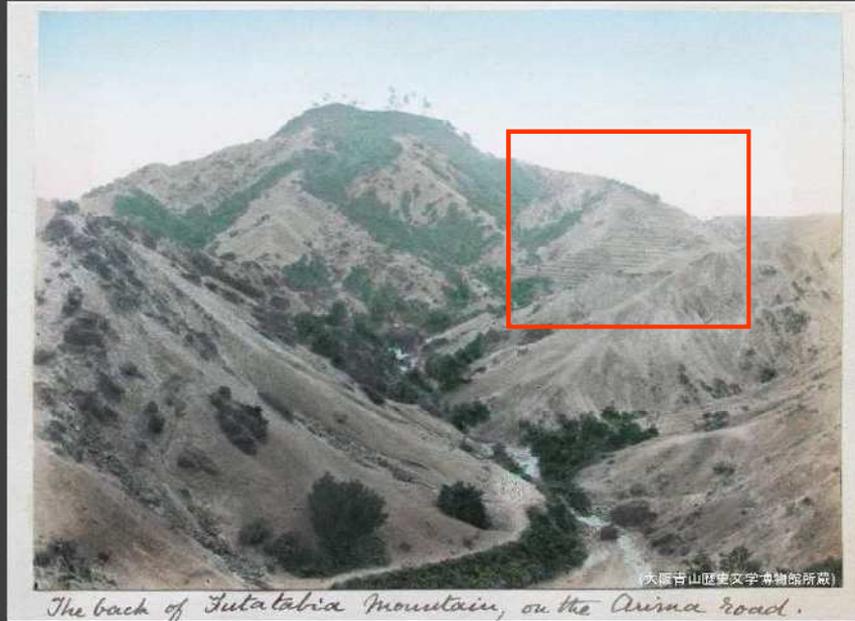
明治35年（1902） ^{ふたたび さん} リチャード・ゴードンスミスが見た再度山のはげ山の様子

明治中期 植林工事前

写真の右側の斜面に筋状に見えるのが、明治35年に神戸市が試験的に行った植林（積苗工）施工地と思われる。R・G・スミスは主に神戸を拠点に全国を旅行し、多数の日記を残している。大英博物館の標本収集も行っており、スミスネズミの採集者としても有名。

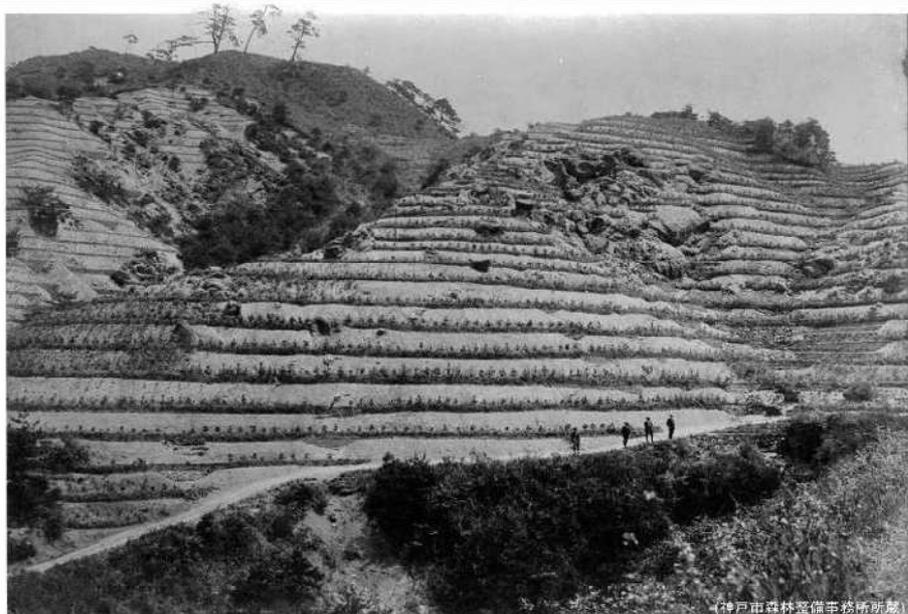
明治36年（1903） ^{ふたたび さん} 再度山で始まった植林工事の様子

植林工事始めて1年後 上の四角囲み □ の拡大写真

はげ山の斜面を階段状に切りつけ、積苗工を施工し、主にマツとヤシャブシを植栽した。大正4年までの13年間で、1,073ha（甲子園球場約280個）もの斜面に対し、森林への復旧工事を実施した。

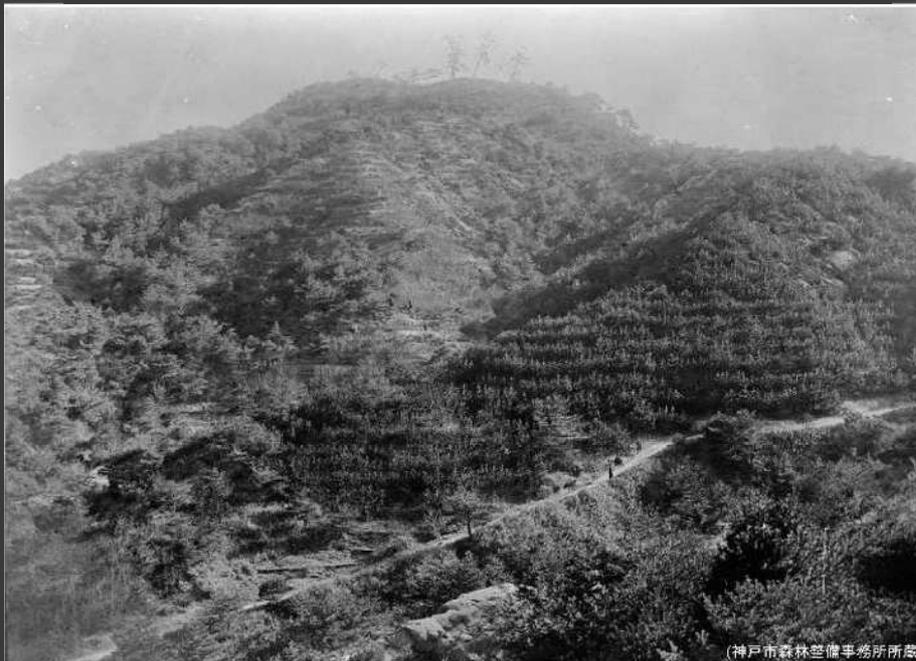
明治41年（1908）^{ふたたび さん} 植林5年後の再度山の様子

植林工事を始めて5年後

水平に積苗工を施工することで、表面土砂を固定し、保水力が高まる。植栽木が良好に生長している様子がわかる。この再度山の植林は、明治神宮の森や日比谷公園を設計した東京帝国大学の林学者本多清六が深く関わっている。この写真も本多清六の指導で、植林の記録として撮影されたと考えられる。

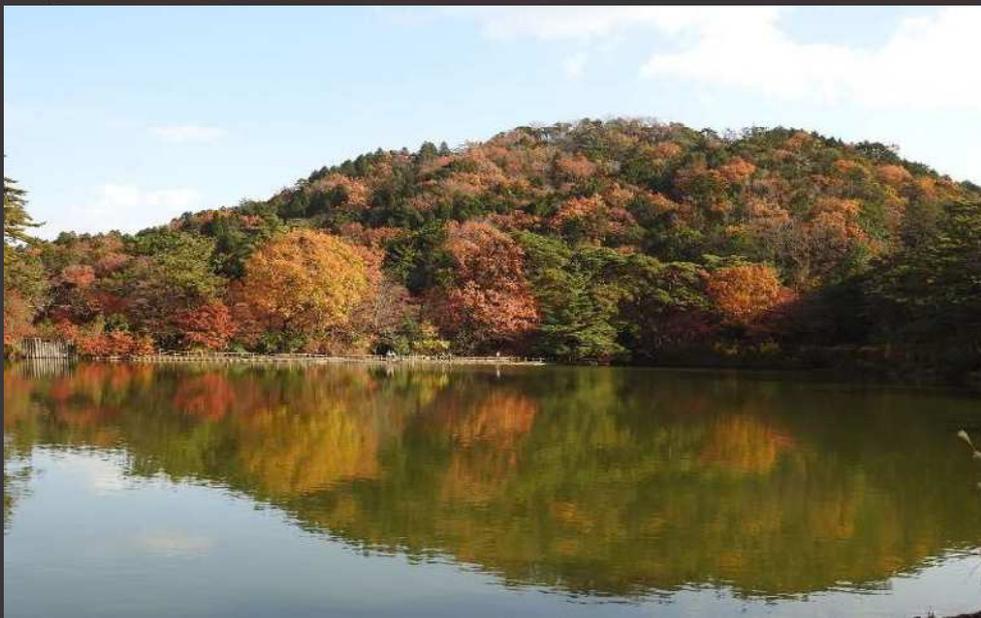
^{ふたたび さん} 森林に復旧した再度山

現在の再度山の様子

水源の質と量の確保のため、治山砂防を目的として、森林造成のための植林事業が明治35年（1903）から始まり、3ヶ年で約600haの区域の植栽がなされました。修法が原池から対岸の再度山の北斜面です。
