# 昭和13年（1938年）阪神大水害

## 昭和13年 阪神大水害

## 摩耶山における治山工事

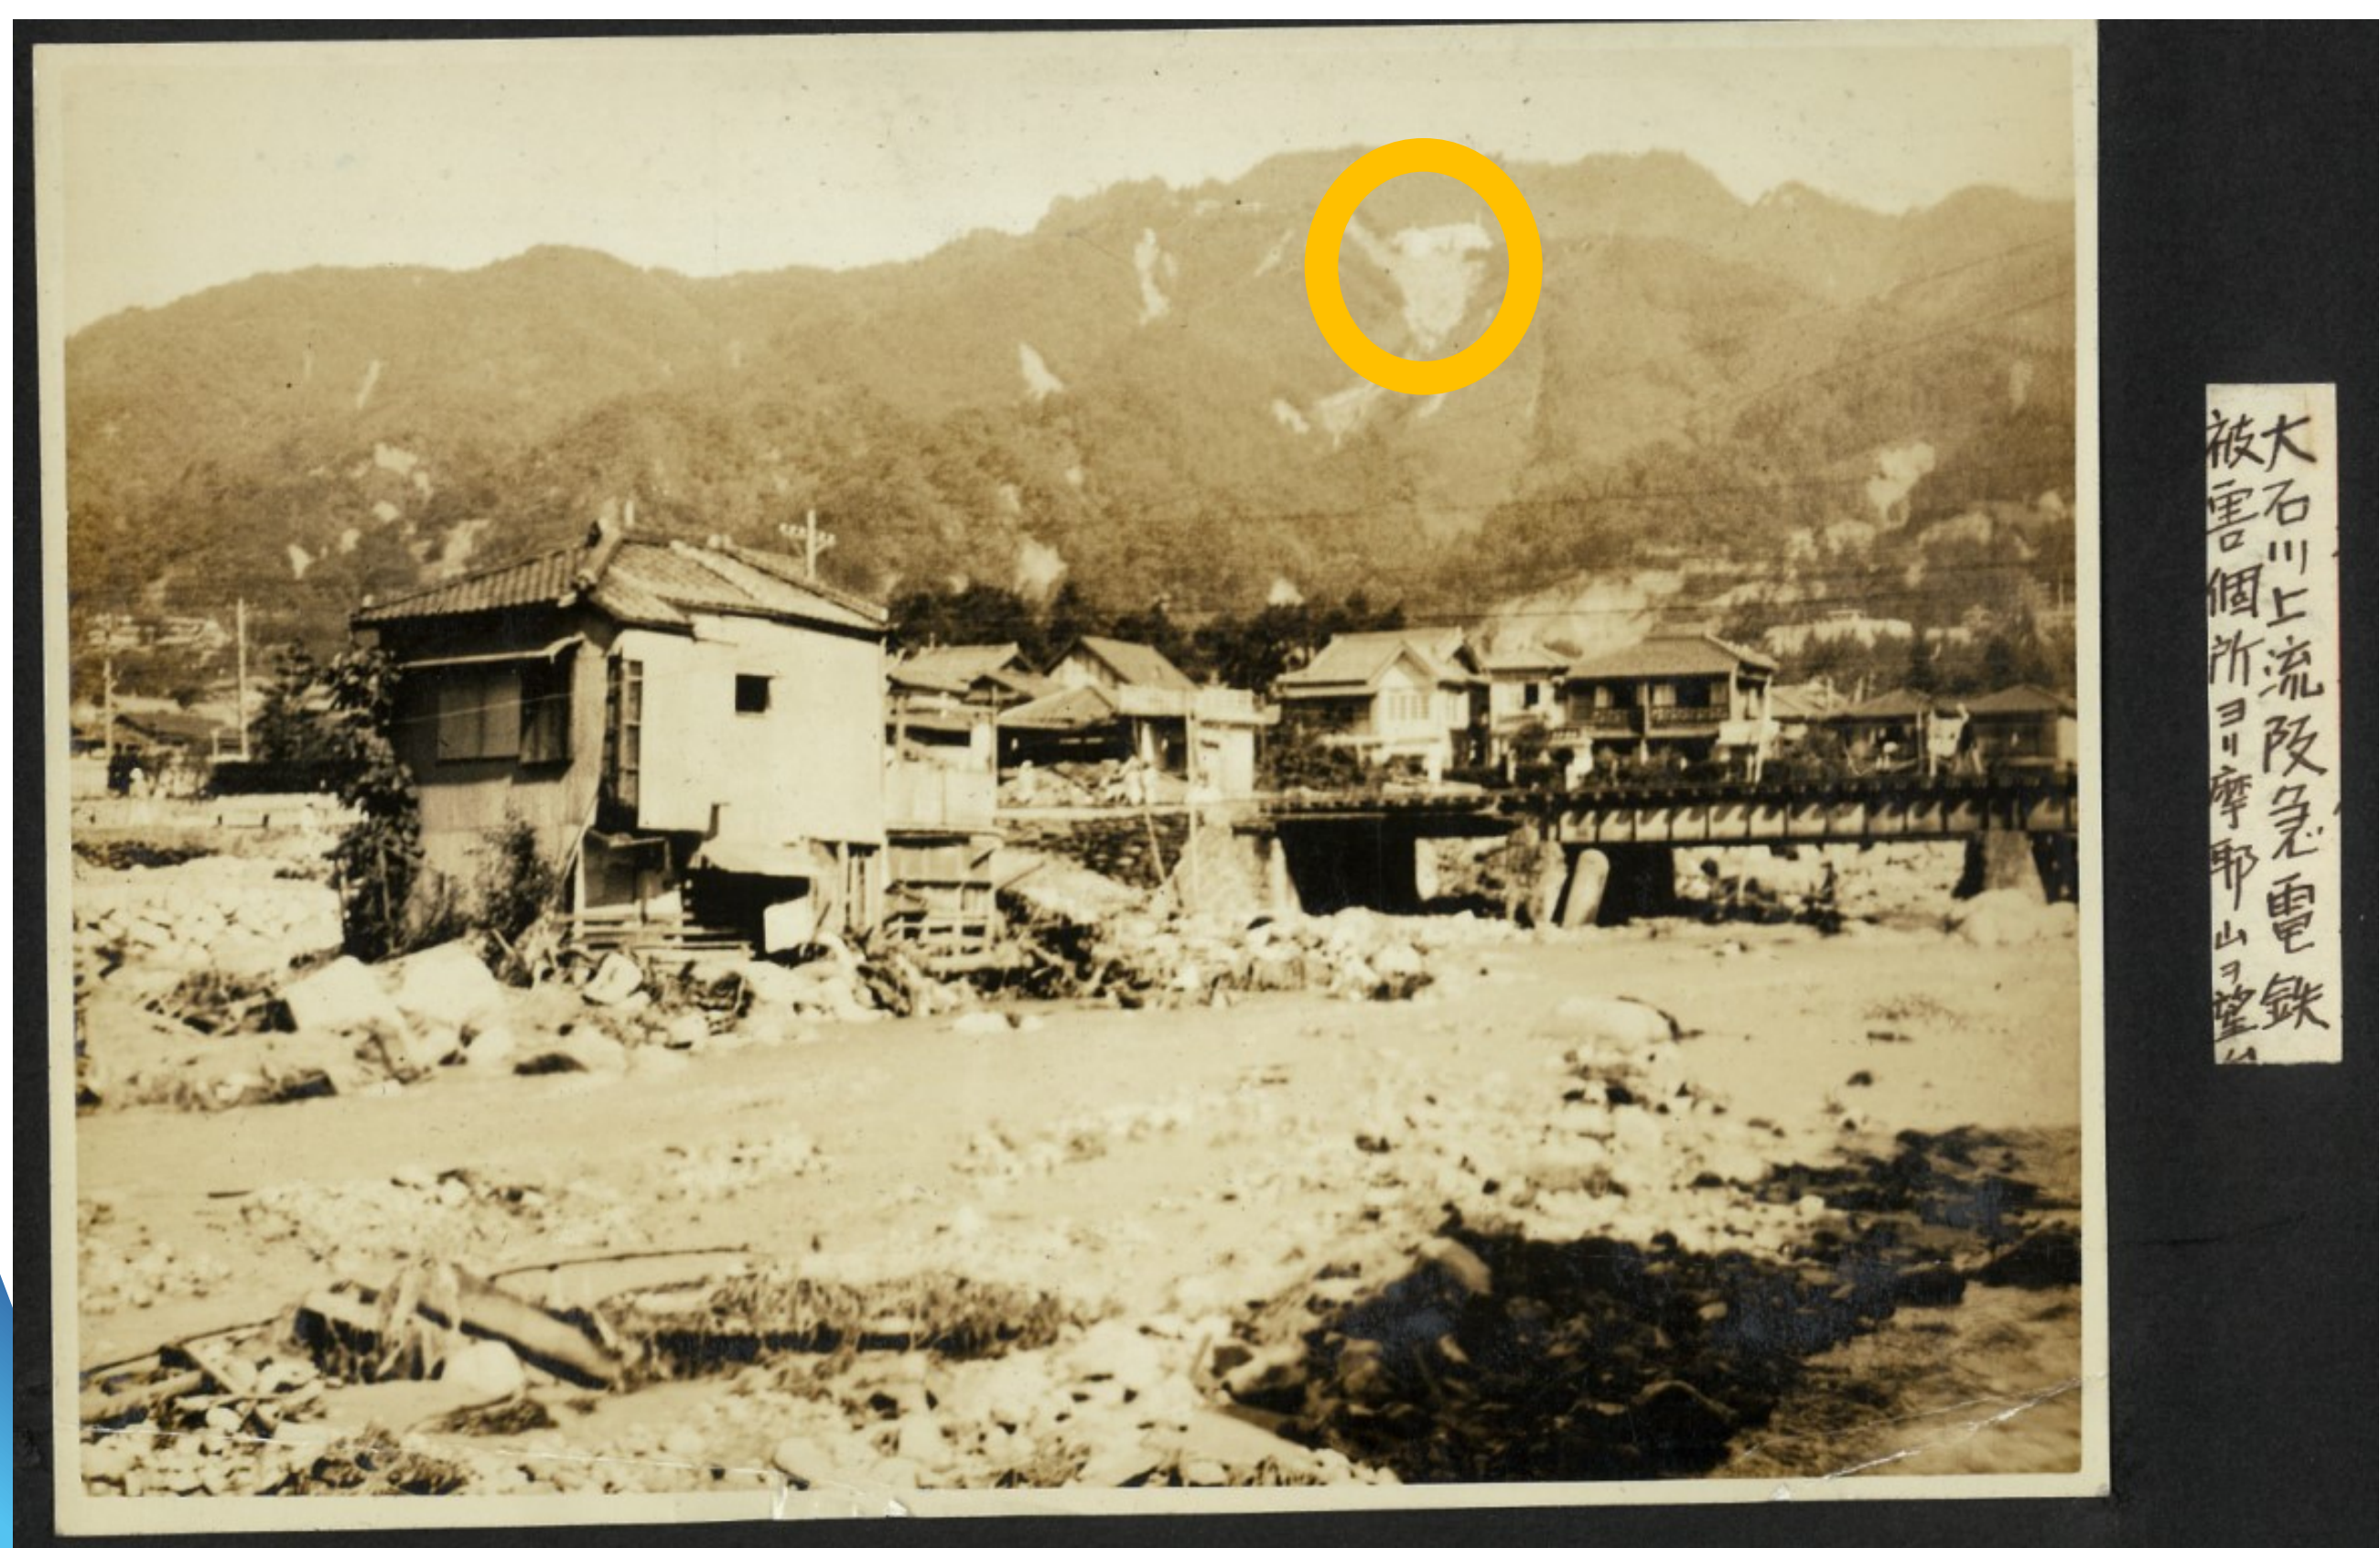
摩耶山（摩耶観光ホテル下）山腹崩壊と市街地の状況

災害当時の状況（○印が摩耶観光ホテル）

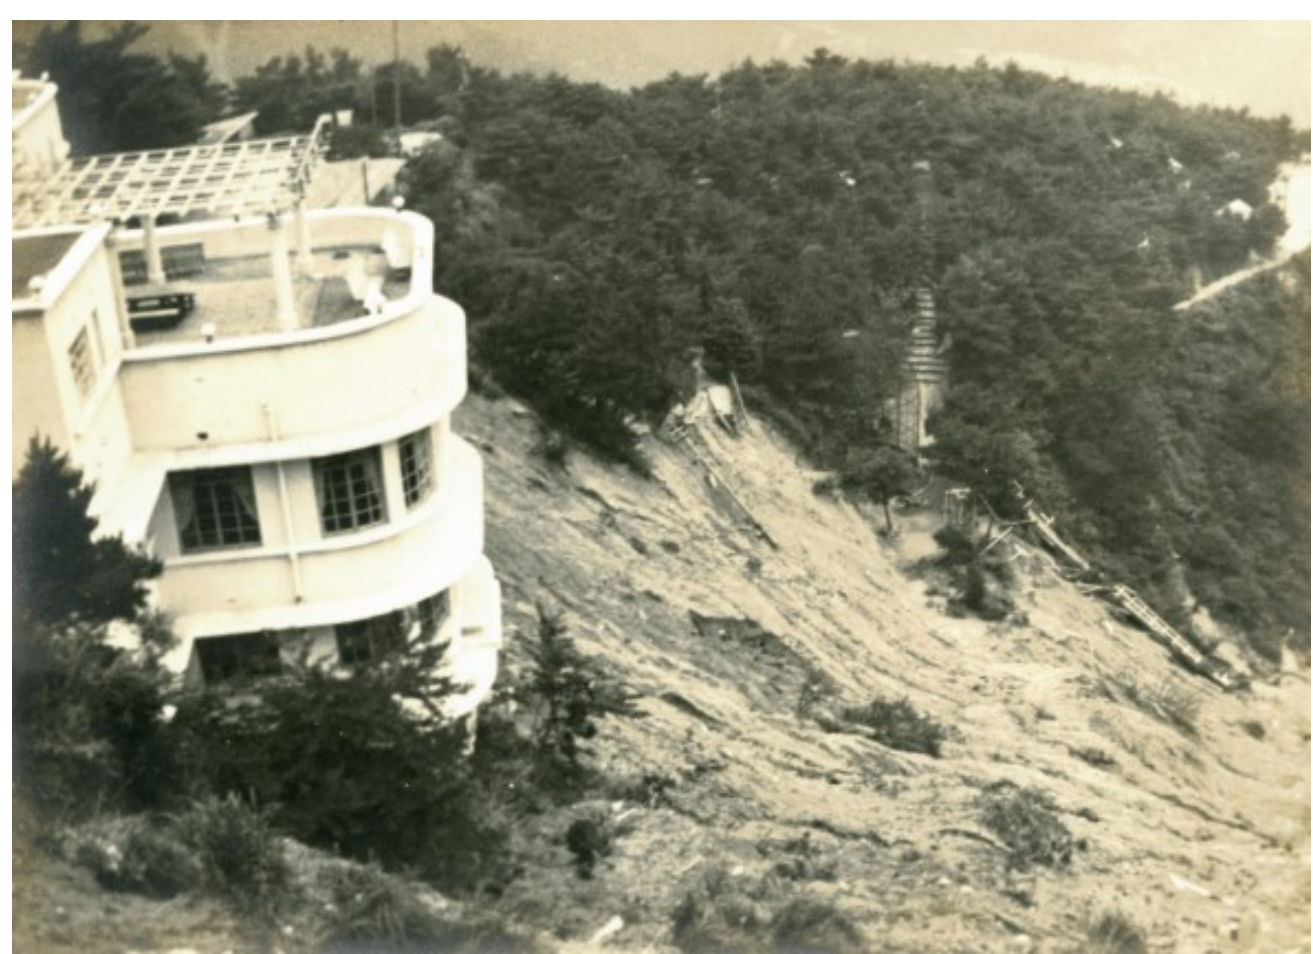
災害当時の状況

1925年(大正14年) に摩耶ケーブルが開業し、1929年(昭和4年) に「摩耶観光ホテル」も開業していたことから、戦時体制の当時においても早期の復旧が望まれており、都市化が進んでいた市街地の保全を図るため、昭和14～17年にかけて治山工事が実施された

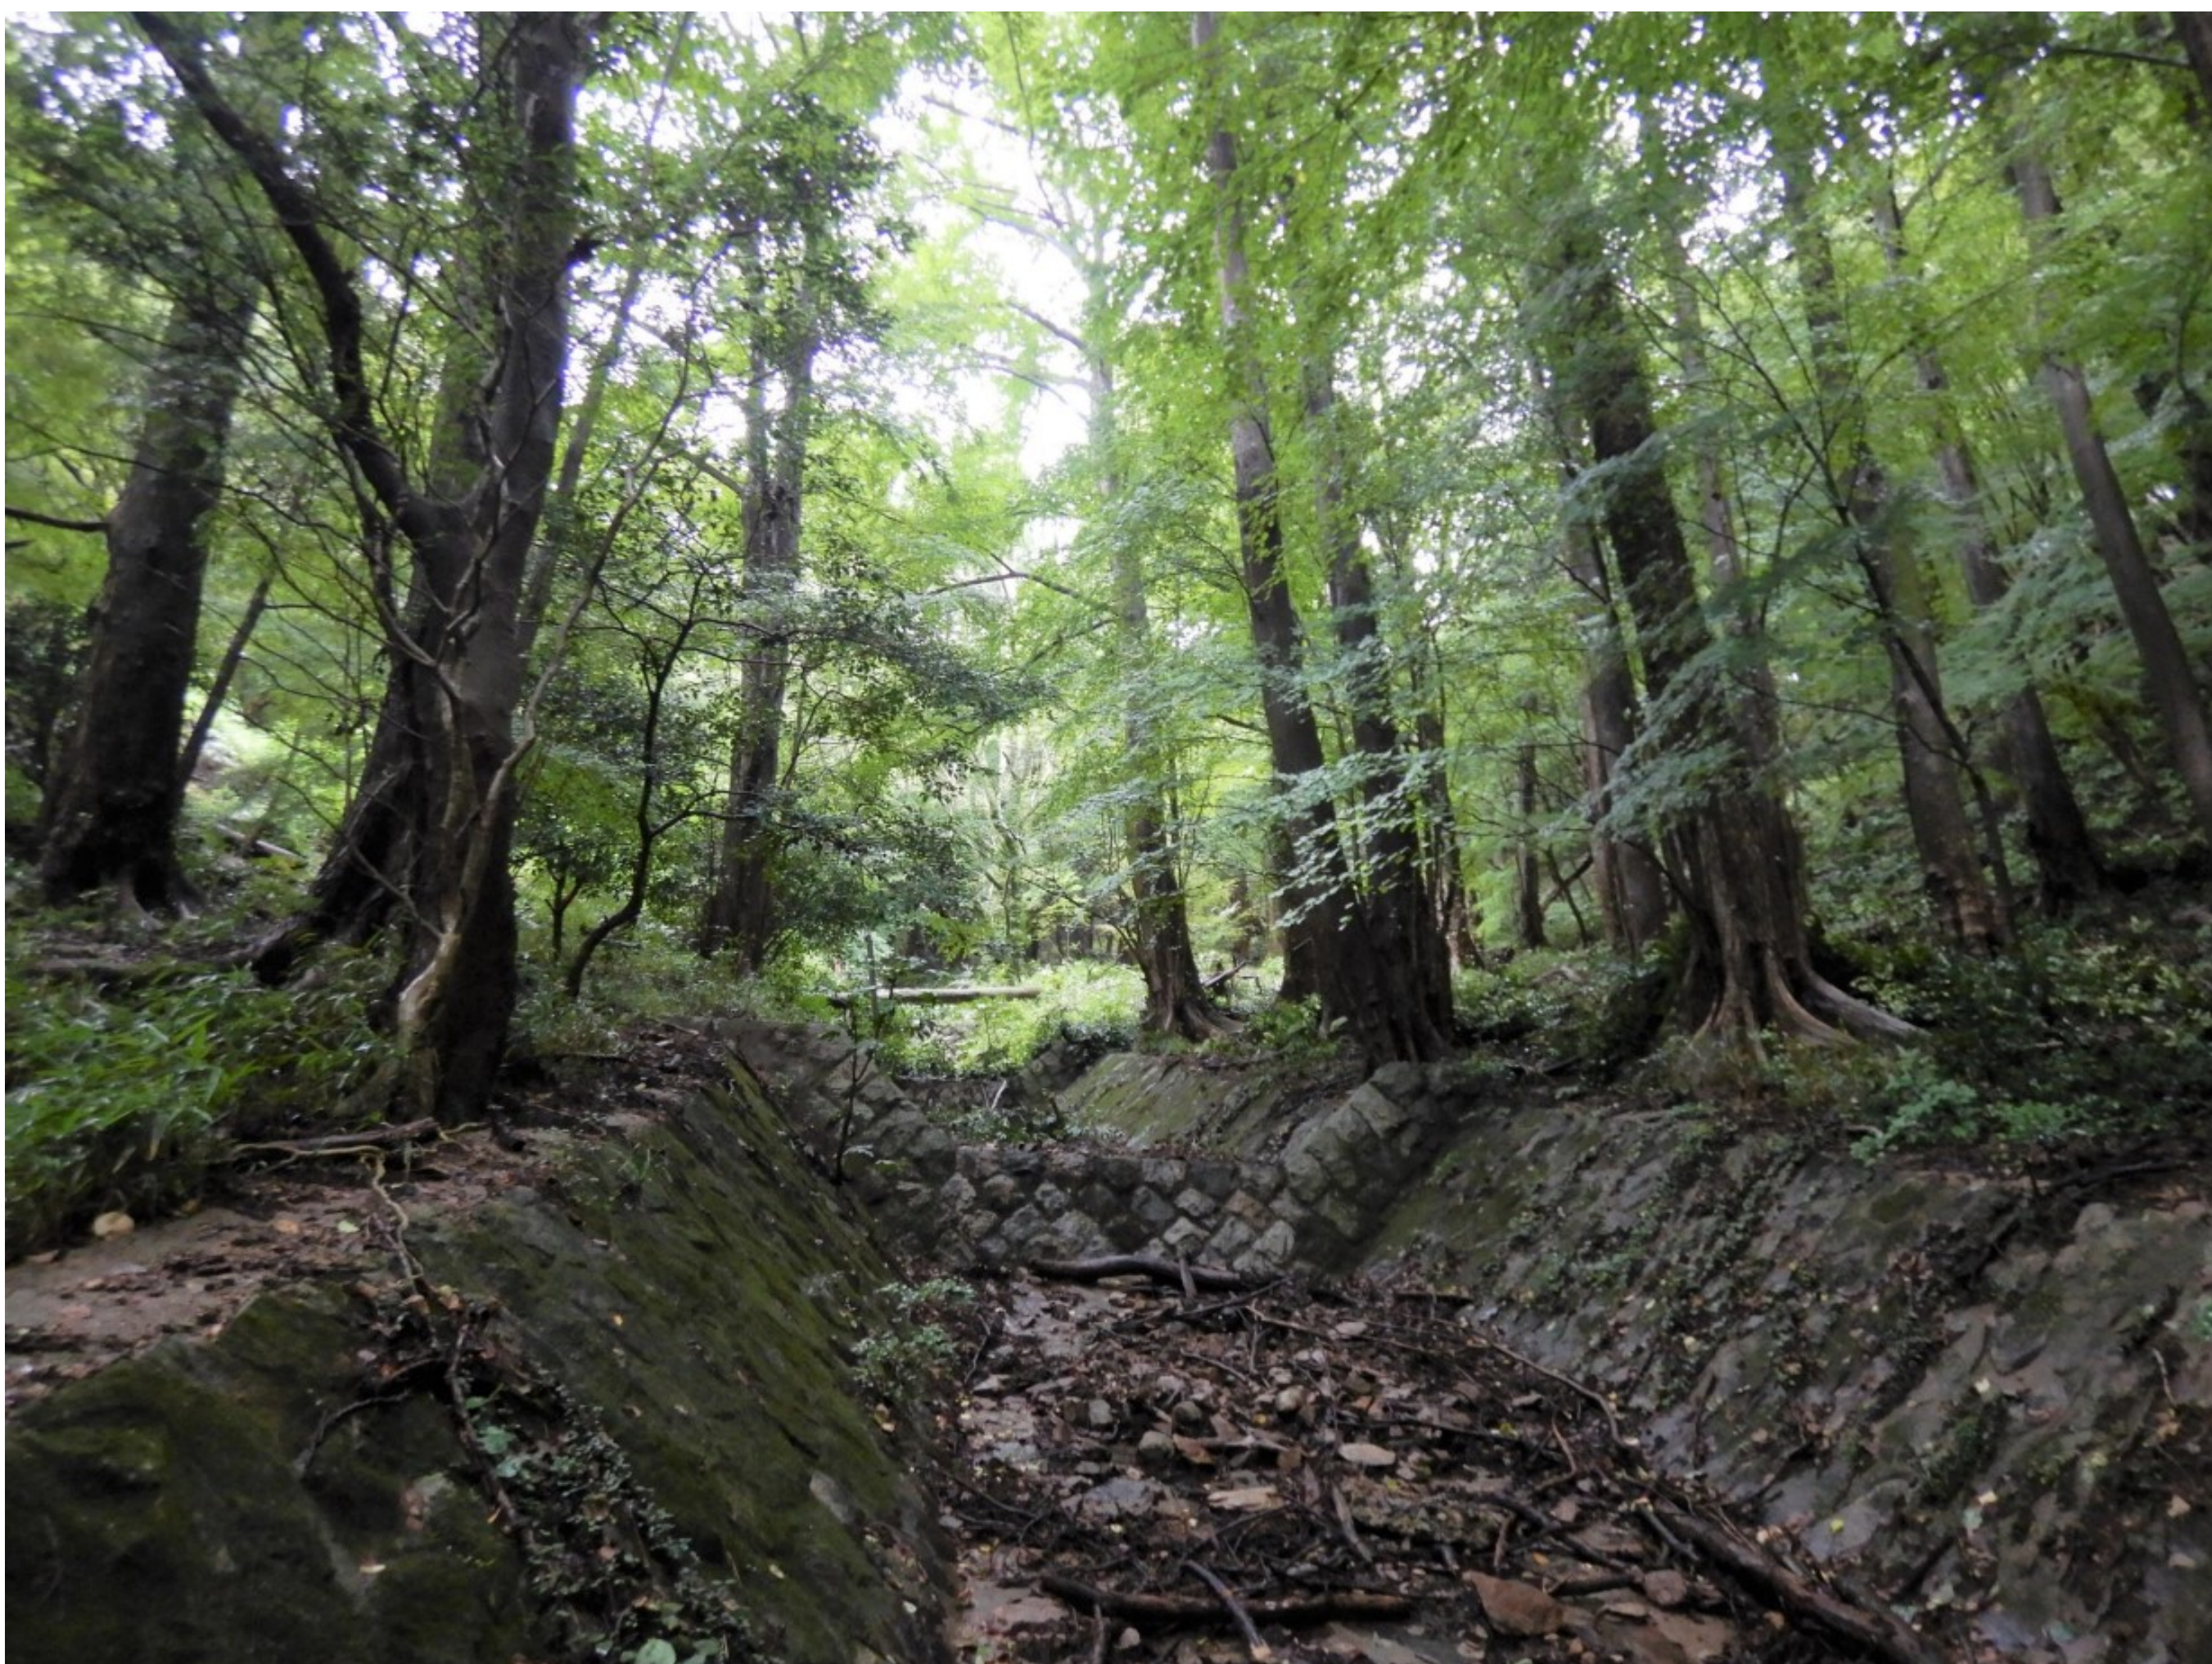
80年以上経過した現在の姿（石積護岸工・カツラ・イロハモミジ林）

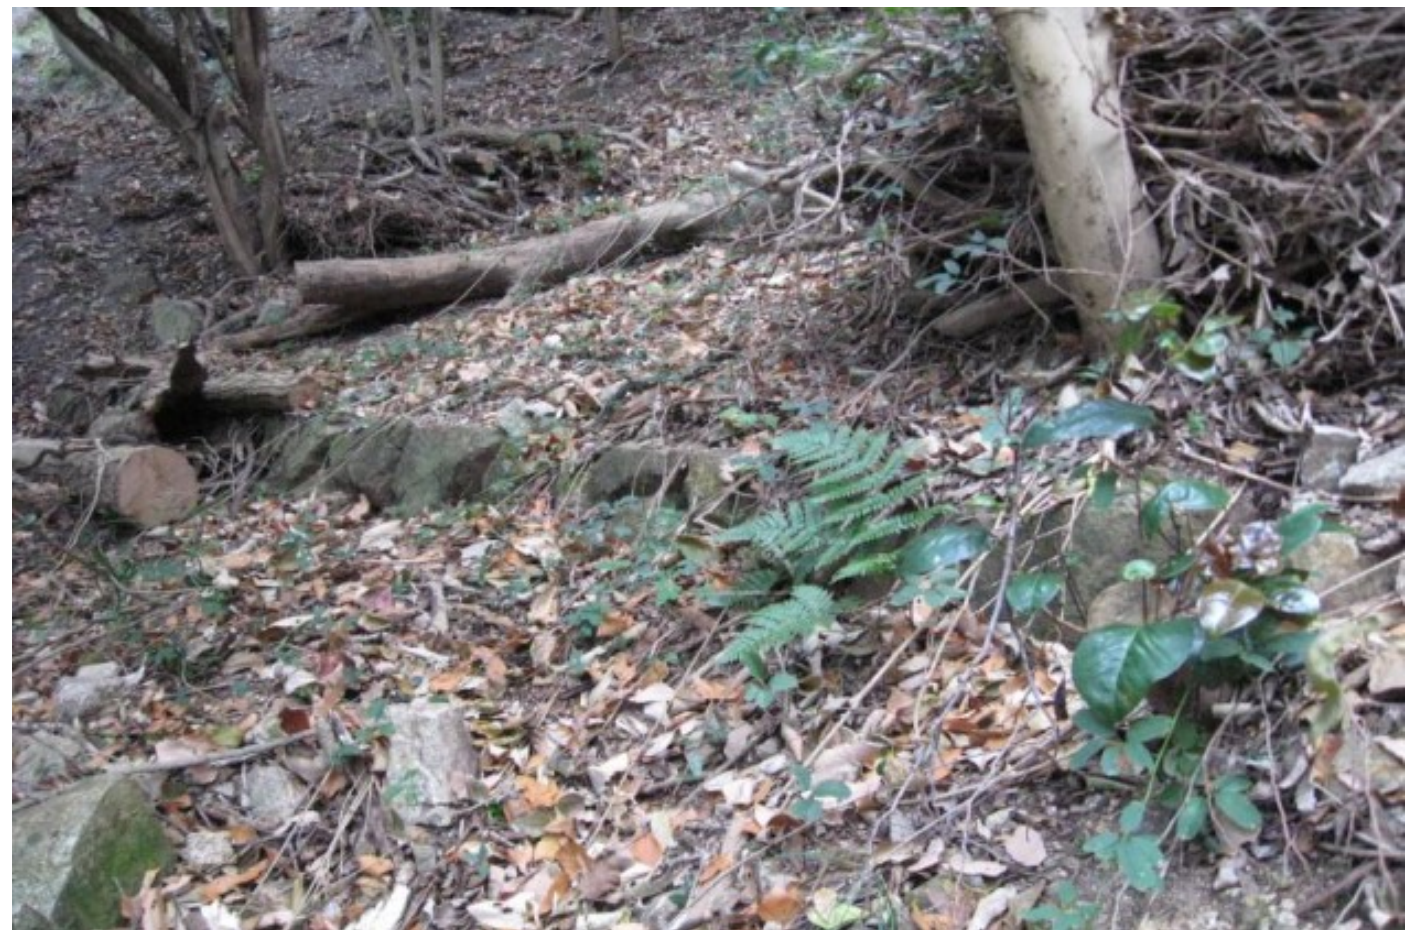
地形に応じて、高さ・延長の異なる石積工（植栽基礎）が残っている

高さ20cm～40cm

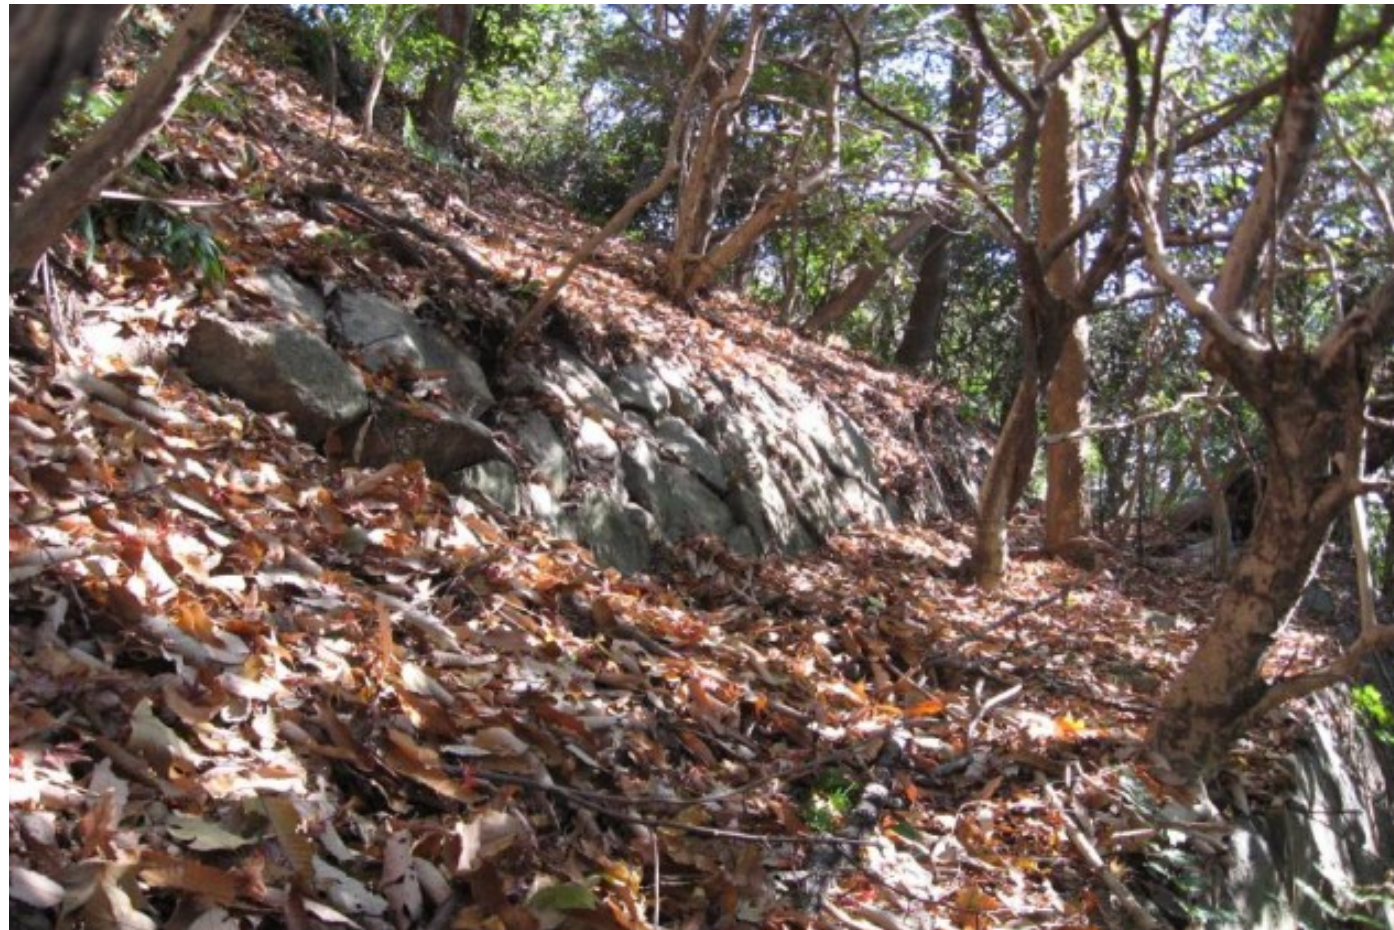
高さ50cm～70cm

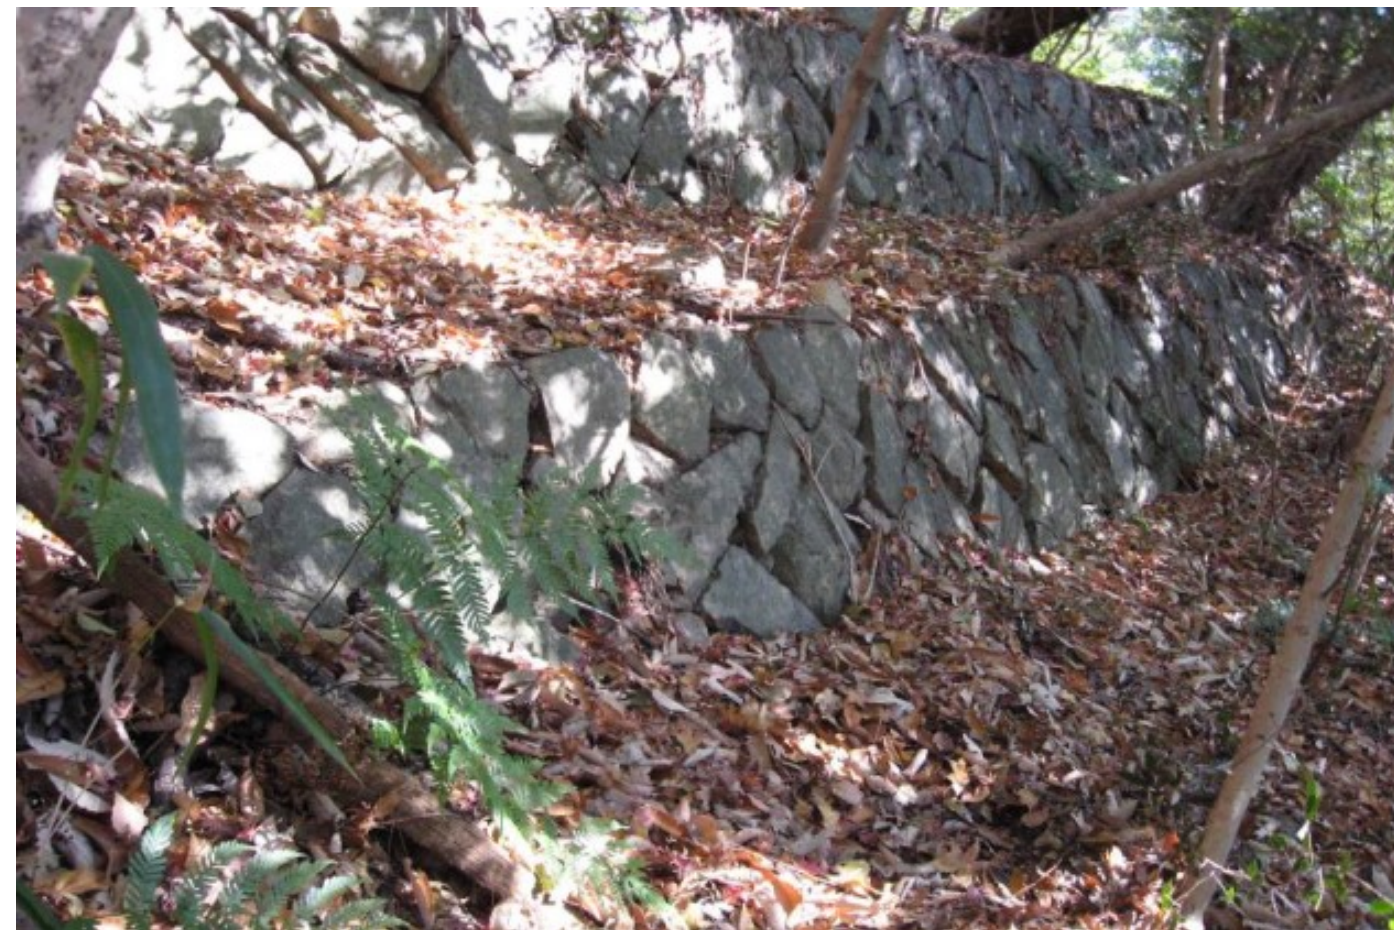
高さ90cm～100cm
