## 阪神・淡路大震災による土砂災害 崩壊拡大

## 仁川百合野町地区地すべり災害

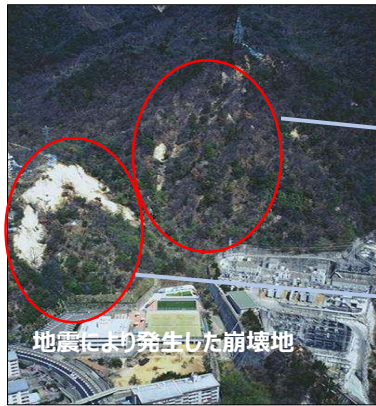
平成7年（1995年）4月撮影

阪神・淡路大震災で大きく揺さぶられた六甲山地では、700カ所以上で山腹が崩れる等の土砂災害が発生しました。そして、地震後の降雨等で、崩壊地の数は2000箇所以上に増加しました。特に、神戸市灘区の鶴甲地区ではその後の余震や降雨で崩壊が拡大しました。

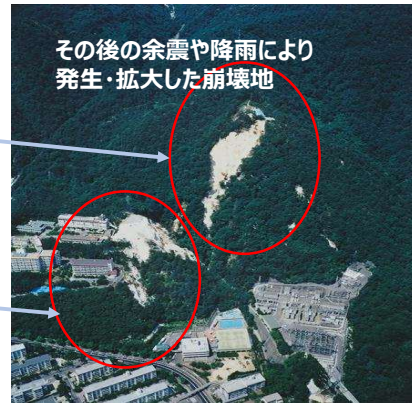
平成7年（1995年）8月撮影

鶴甲地区（神戸市）

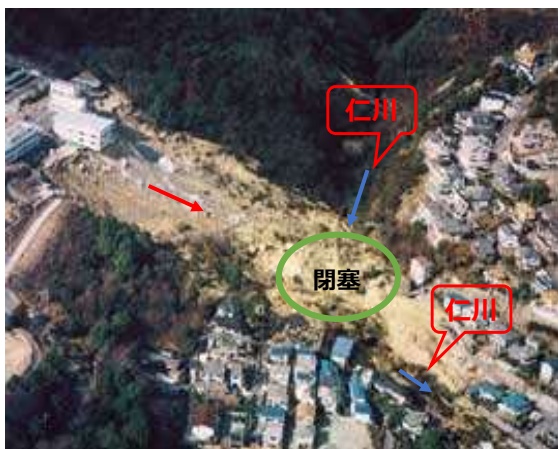
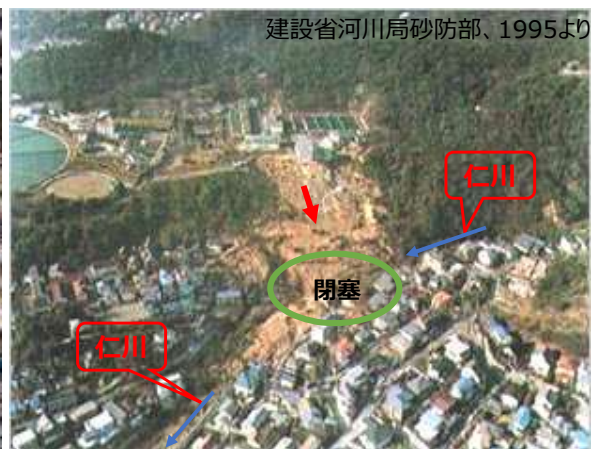
平成7年（1995）年1月17日、阪神・淡路大震災によって起きた大規模な地すべり（幅約100m、長さ約100m、深さ15m、移動土塊約100,000m<sup>3</sup>）

仁川百合野町地区では13戸の家屋が倒壊し、34名の尊い命が奪われました。
