# 平成7年（1995年）阪神・淡路大震災

## 阪神・淡路大震災の被害と土砂災害

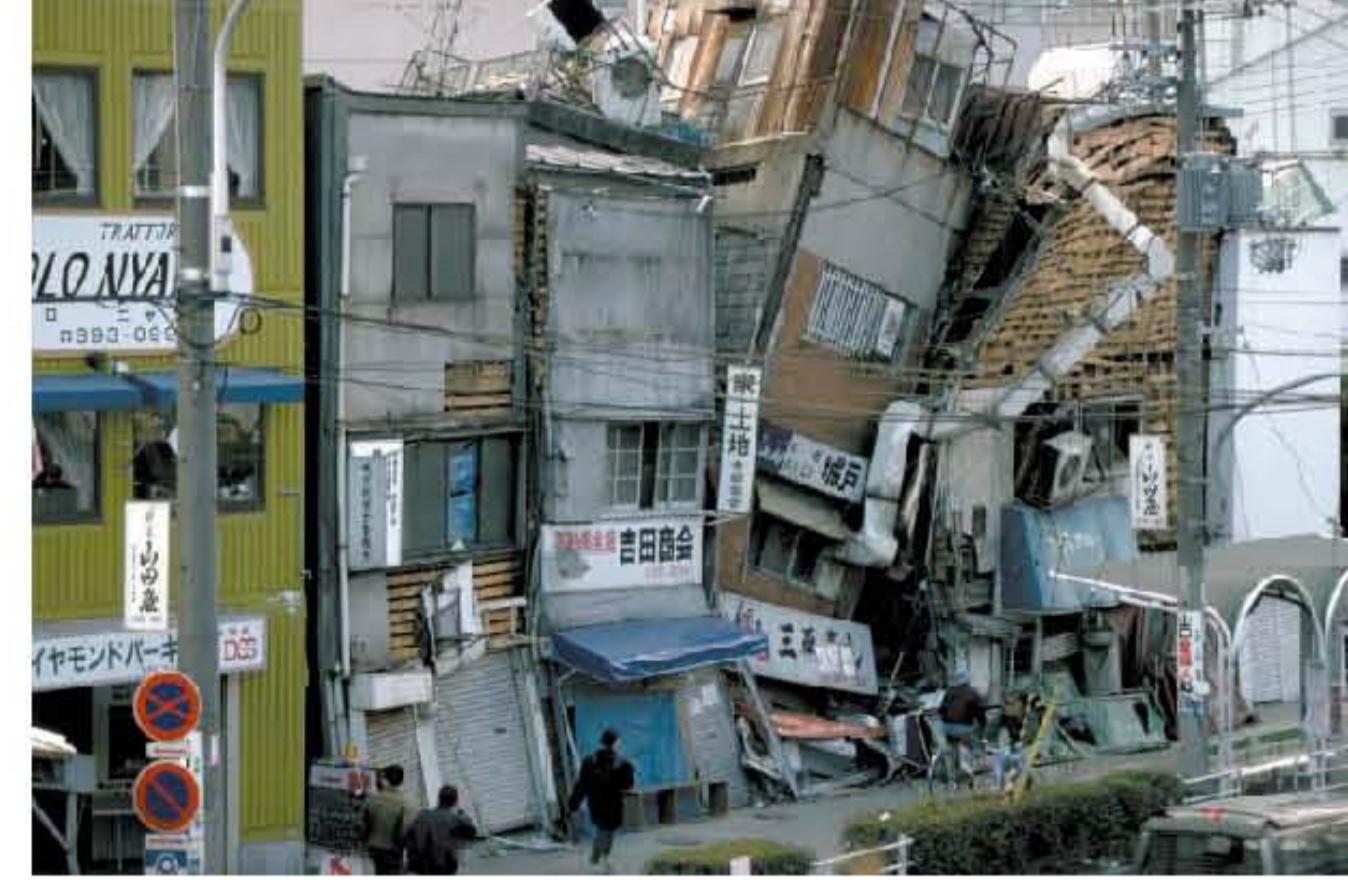
街の被災状況

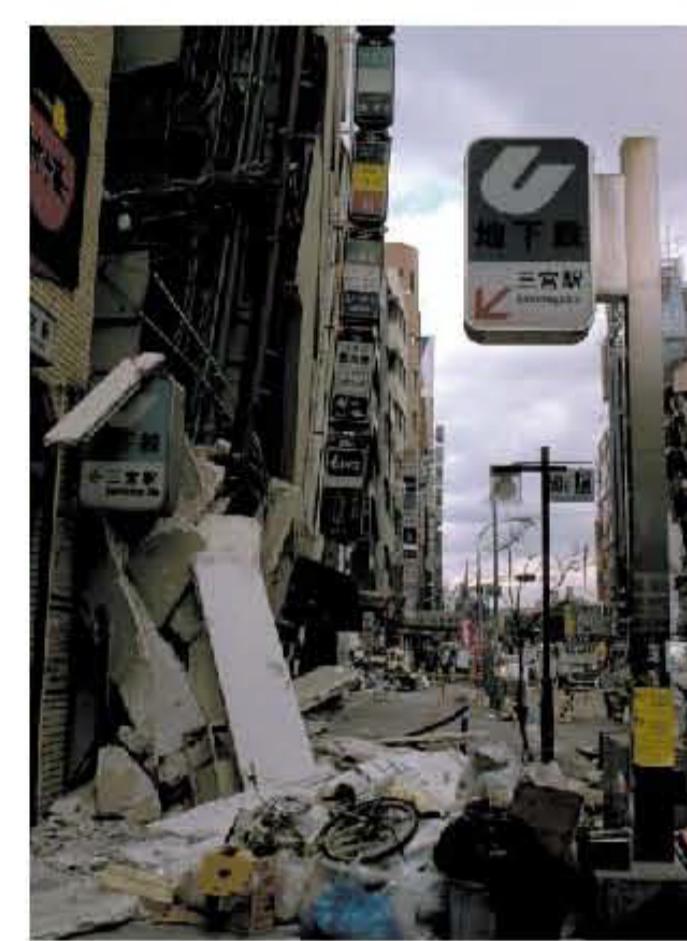
街の被災状況

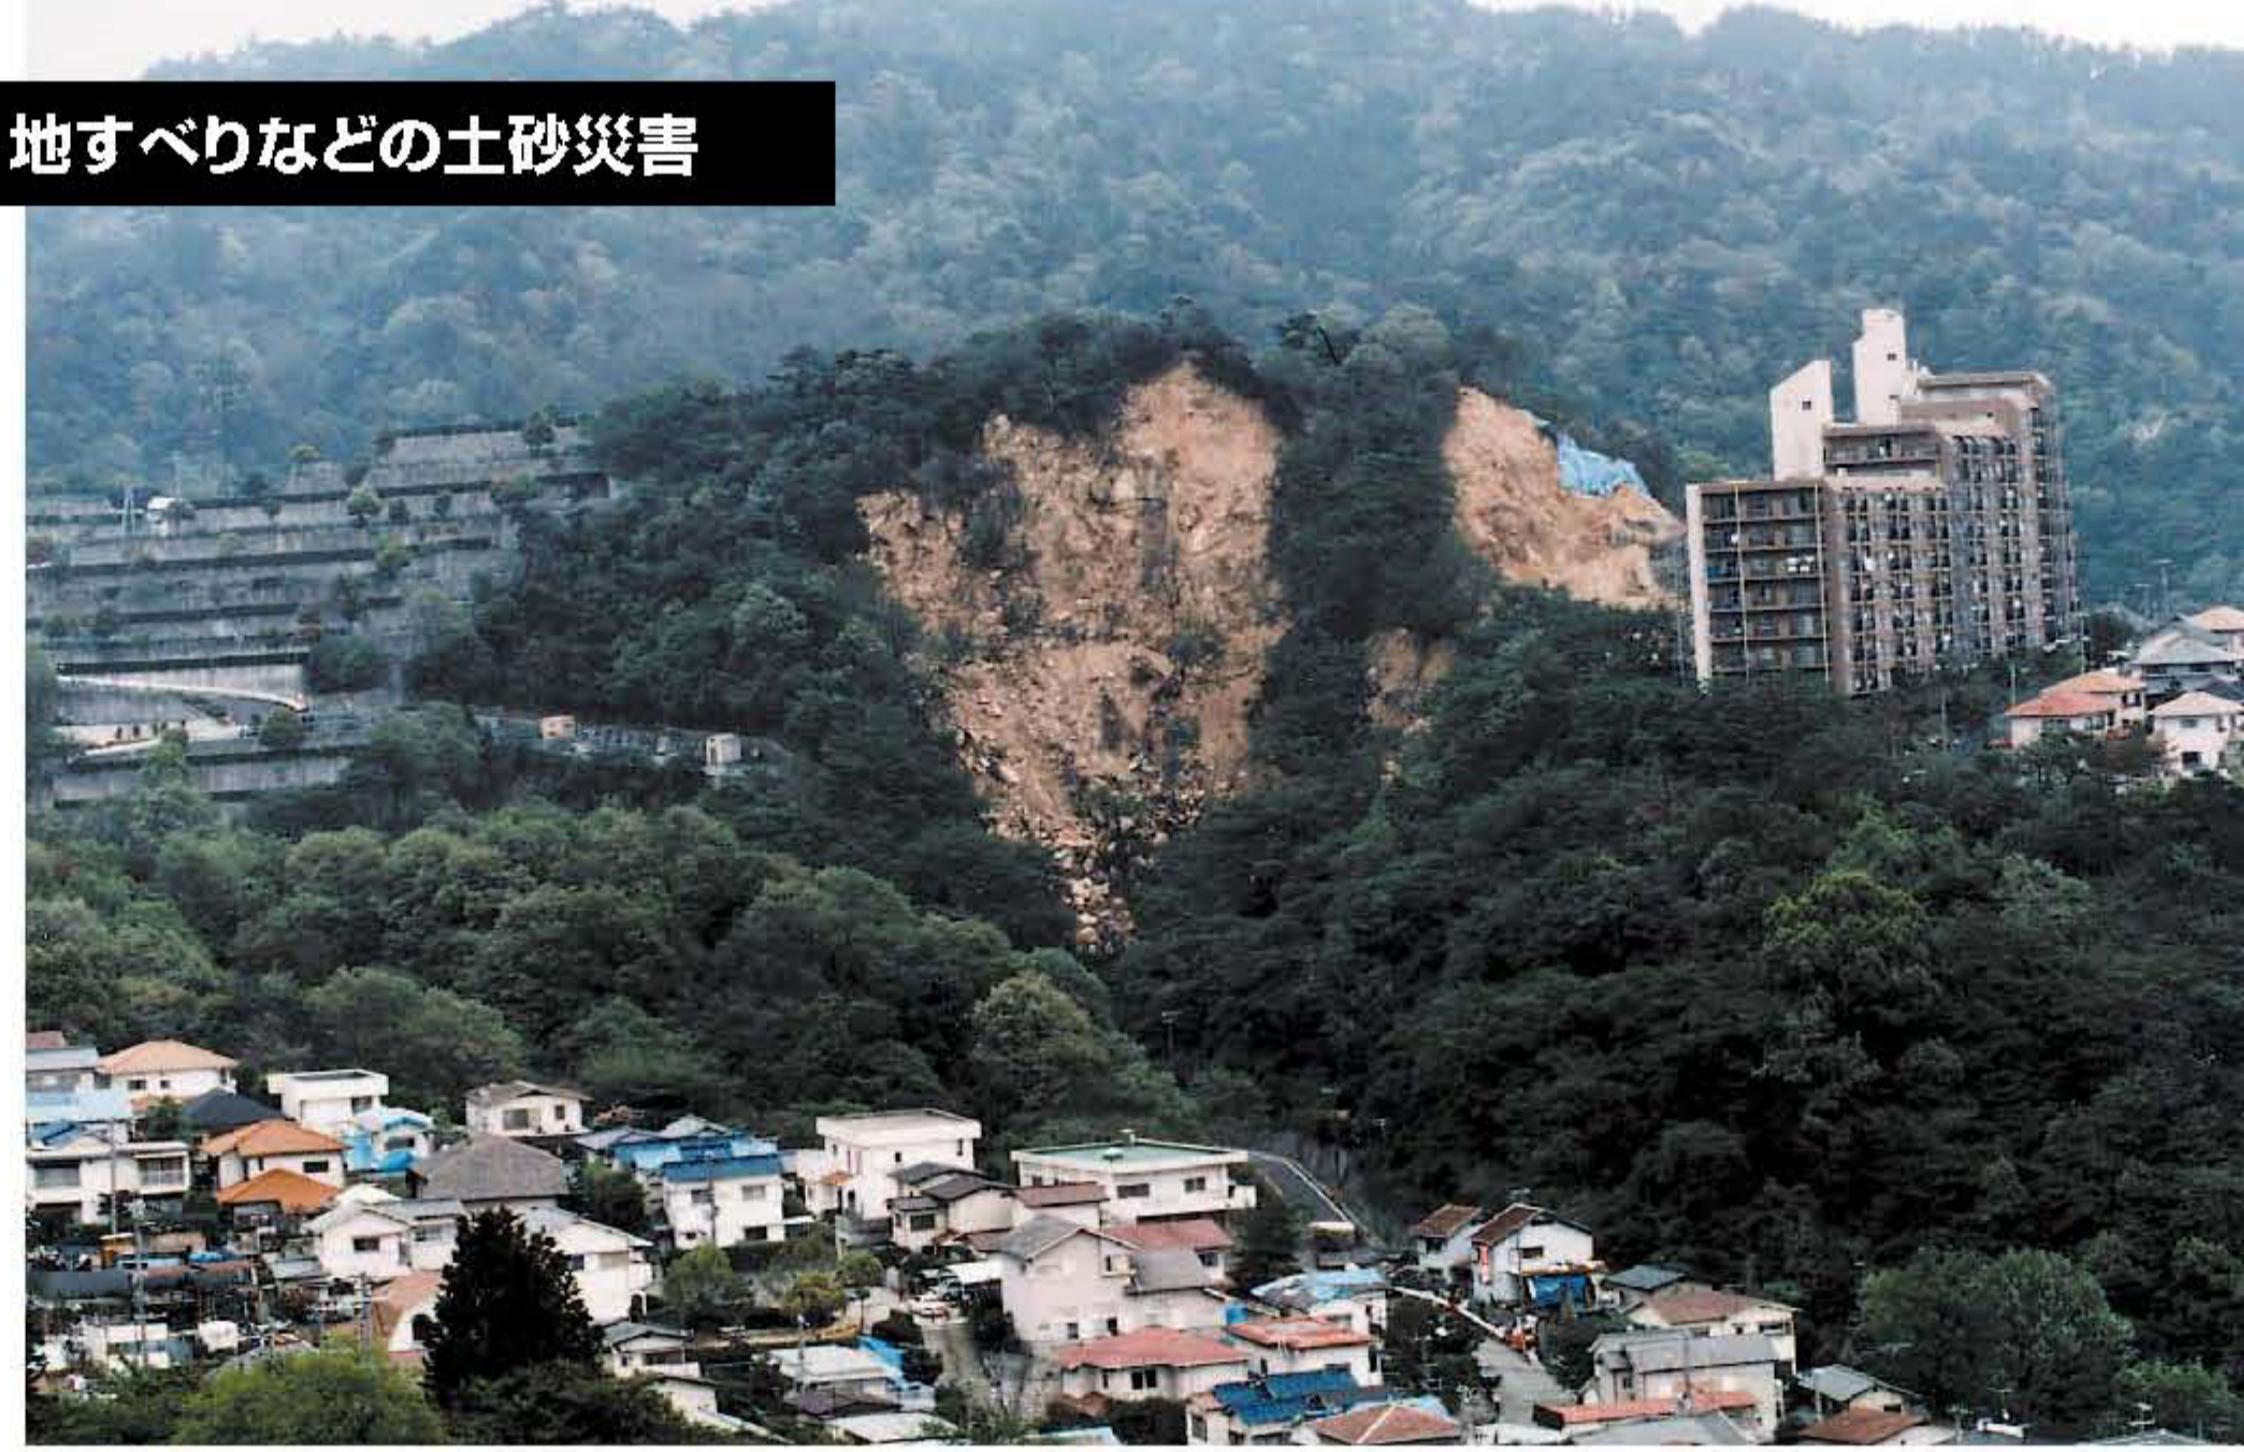
兵庫県南部地震の影響によって、700ヶ所以上で山腹の崩壊、地すべりなどの土砂災害が発生しました。

住吉台の山腹崩壊

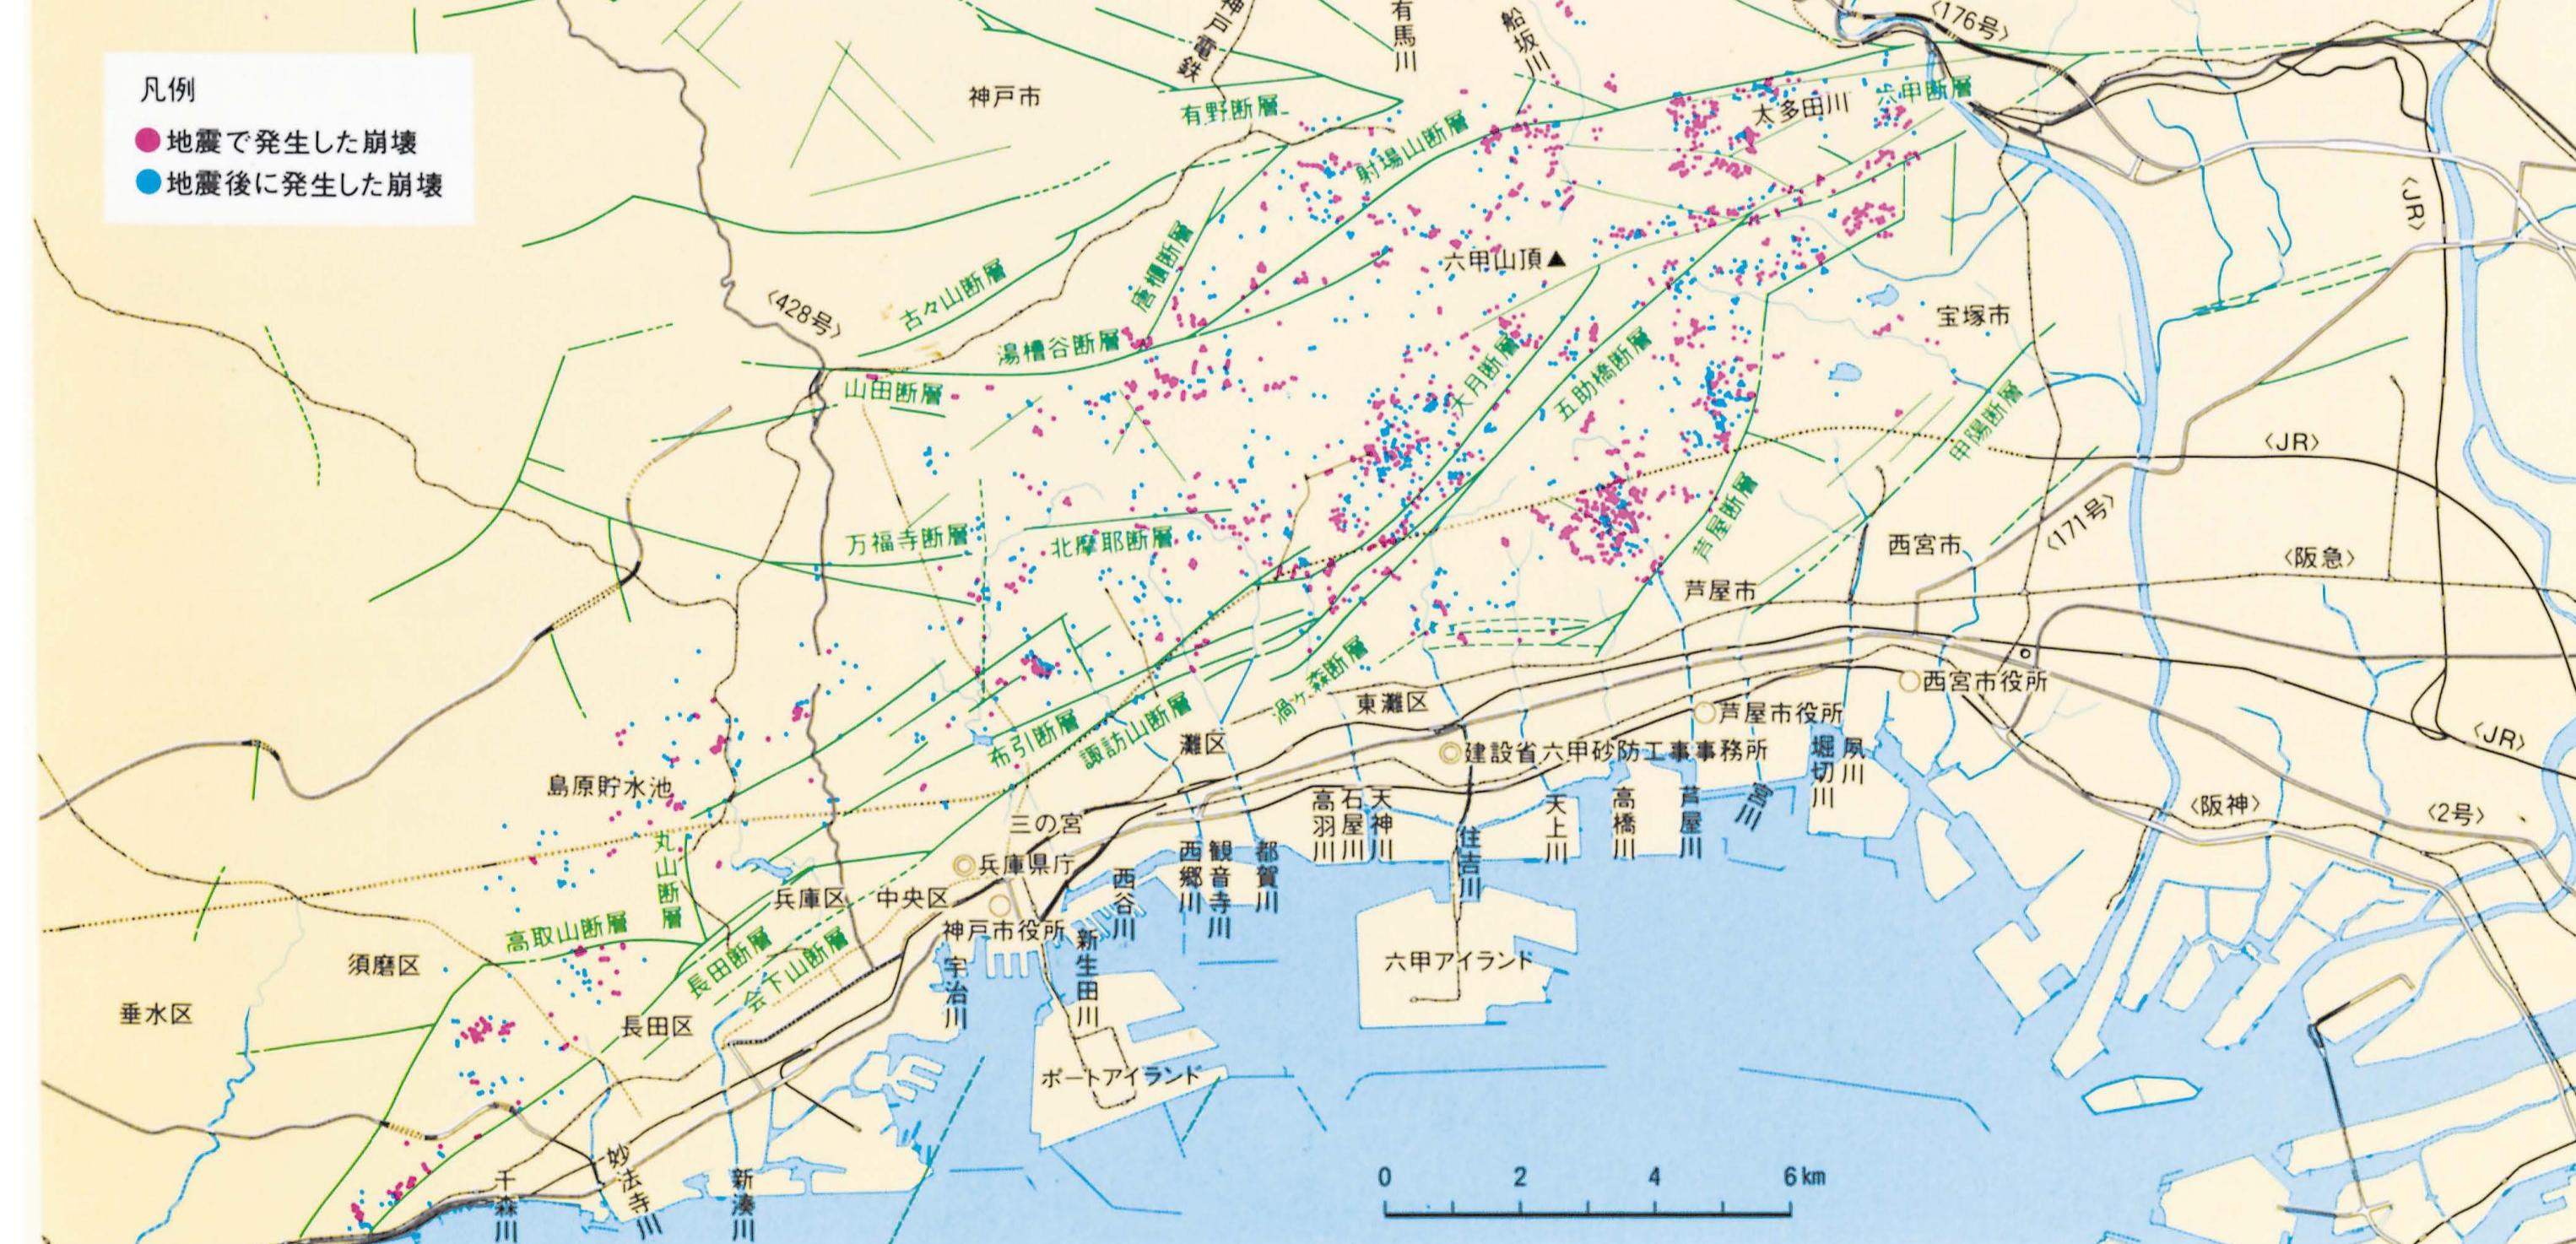
### 地震による崩壊地とその後発生した崩壊地の分布

兵庫県南部地震で大きく揺さぶられた六甲山地。以前よりはるかに少ない雨で土砂崩れなどが発生するようになり、その後の雨などで崩壊地の数は2000箇所以上に増加しました。

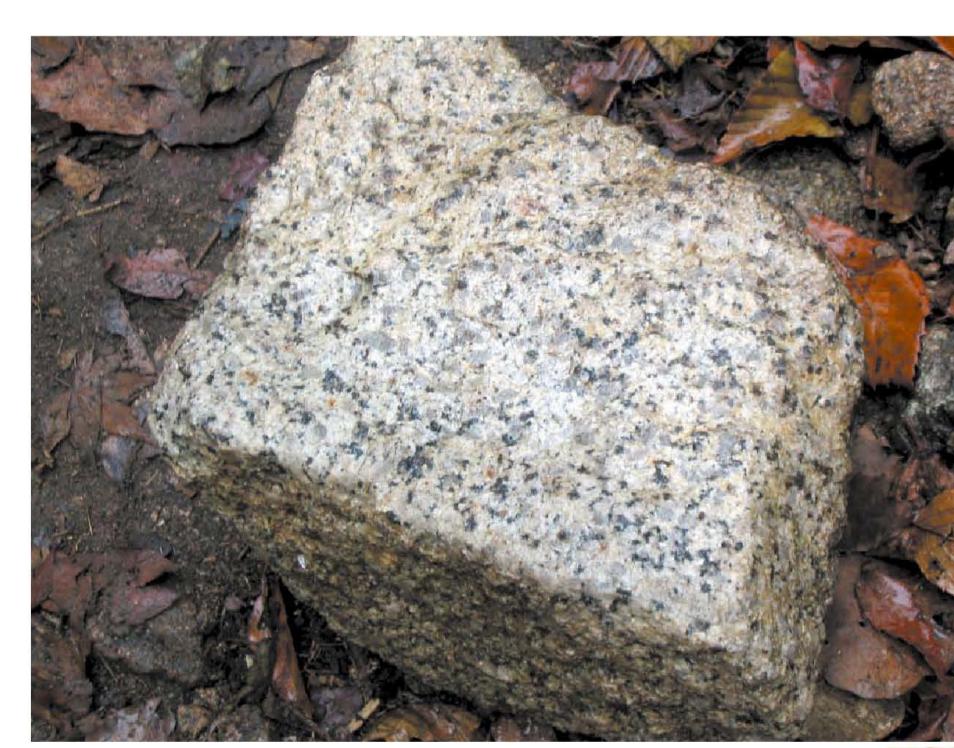
また六甲山の大部分はマグマが地下で冷えて固まった花崗岩でできています。御影石とも呼ばれ、高級な石材としても使われる花崗岩ですが、雨や風に長くさらされると崩れやすくなります。これを「風化」といいます。六甲山系は、花崗岩が長い年月の風化作用によってマサ土と呼ばれるもろい地質に変化しています。

硬い花崗岩

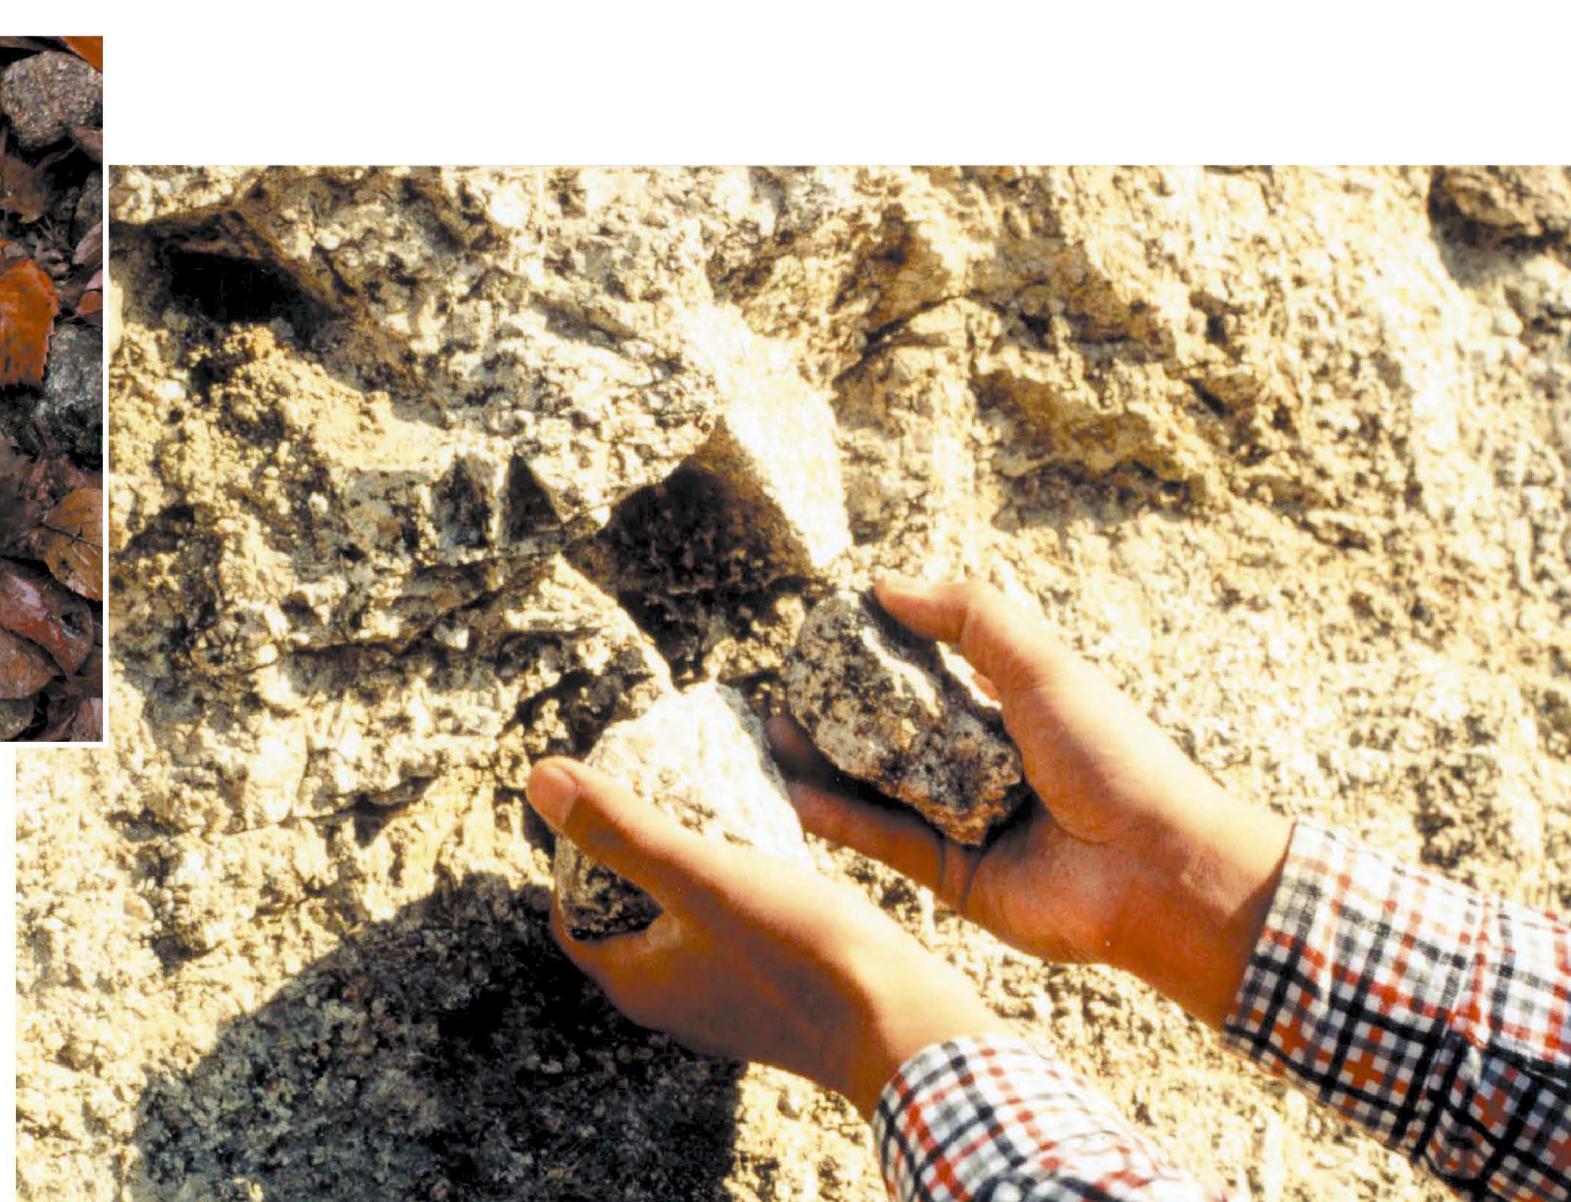
花崗岩が風化した「マサ土」
