阪神・淡路大震災と六甲山

風化してもろくなった花崗岩からできている六甲山では平成7年（1995年）1月17日の阪神・淡路大震災により、多数の崩壊が発生しました。

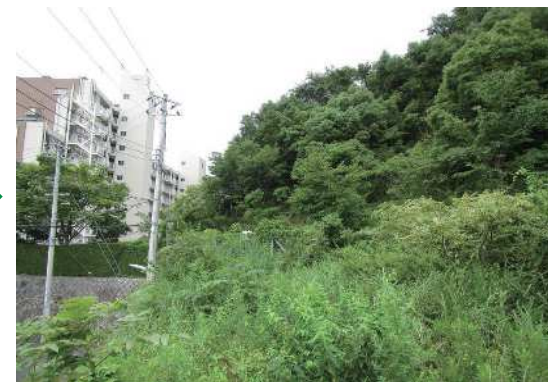
令和元年（2019年）7月30日現在

- **被害状況** 住吉台地区住宅街の後背地山腹が、長さ 150m、約 0.6ha にわたって崩壊しました。崩れ落ちた土石は人家、公園、道路まで達し、地域住民に避難勧告が出されました。
- **地形・地質** 五助橋断層が北に走る傾斜約 60 度の山腹斜面で、基岩である花崗岩は深層風化による「マサ土化」が著しく、転石状岩塊として混在していました。崩壊東部には、地震による滑落段差や亀裂が形成されました。
- **事業目的** 山腹斜面の拡大崩壊を防止し、斜面の安定を図るため、不安定土石の除去、法枠工等を設置し、森林への復旧と生活環境の保全を図りました。

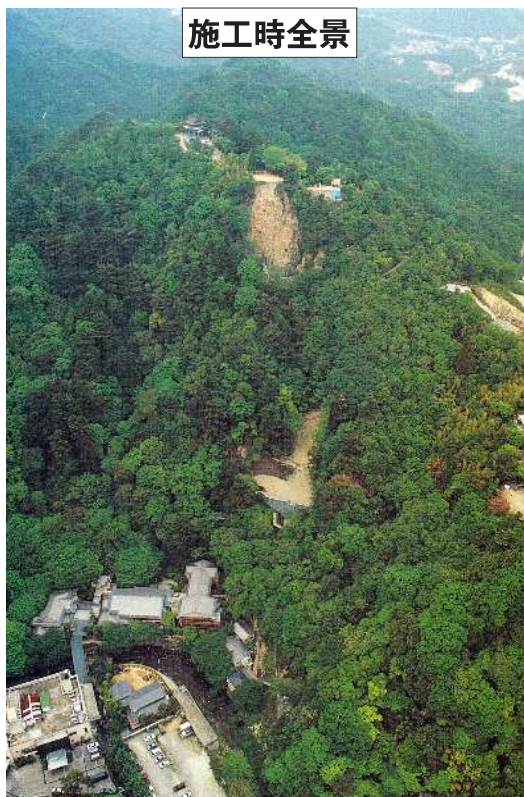
工事着手時 平成 7 年（1995 年）

- **被害状況** 山腹小崩壊跡地において、幅 40m高さ 40mの拡大崩壊が発生した。崩壊により発生した岩塊が、岩なだれのように約 100m斜面を流下し、堆積した。崩壊地直上部の小屋が半壊したが、下流部には温泉街があるが、既設の堰堤により被害をまぬがれた。
- **地形・地質** 崩壊面積 0.60ha（標高 390～520m・平均傾斜角 40度）地質は、流紋岩及び流紋岩質の溶結凝灰岩であり、施行地付近には六甲断層、射場山断層があり、節理が発達し、風化が著しく進んでいる。
- **事業目的** 山腹の不安定土石の移動を図る土留工、山腹斜面により発生する落石を抑止する落石防止柵、崩壊崖面の拡大崩壊を防止する法枠工、不安定な状況で堆積している土砂礫の流出を防止する谷止工及び緑化等により、森林の機能回復を図る。

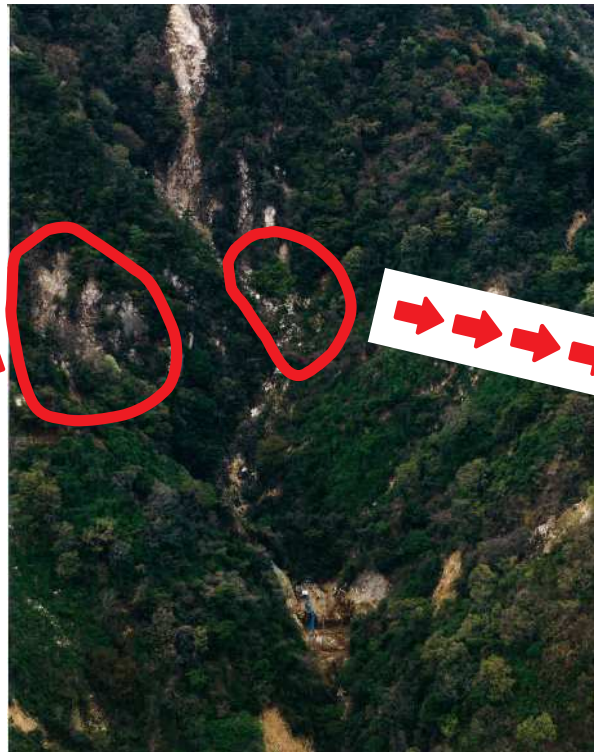
工事施工中 平成8年（1996年）3月

- **被害状況** 谷部の山腹に大規模な崩壊が発生し、多量の崩壊土石が急な山腹斜面、溪床に堆積して、洪水時には土石流が発生しやすい状況となった。
- **地形・地質** 山腹は急峻でV字谷を形成し、谷の両岸部は風化した花崗岩が露岩している。五助橋断層、大月断層の上流域で、花崗岩は亀裂が発達していた。
- **事業目的** 土石流出の調整機能に優れた谷止工（鋼製スリット）を施工し、溪流と山腹に堆積している多量の不安定土石の流出の抑止、土石流災害の未然防止を図る。

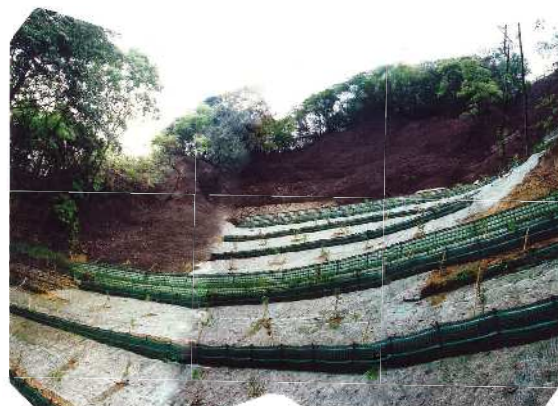
復旧後 平成 8 年 (1996 年) 4 月

- **被害状況** 山腹斜面に亀裂が生じ、斜面が崩壊した。なお、当地区では昭和 62 年度より治山事業を実施していた。地震により破壊・損傷した施設は認められず、住宅地への落石・土砂流出等を防止した。
- **地形・地質** 崩壊面積 0.66ha (標高 130 ~ 200m・平均傾斜角 32 度・最大傾斜角 68 度) 地質は、布引花崗閃緑岩類であり、施工地付近には高取山断層があり、節理が発達したうえに、風化が進んでいた。
- **事業目的** 山腹の不安定土石の移動を図る施設、斜面からの落石を抑止する施設及び山腹斜面の安定を図る施設の設置と緑化により、直下住宅地の保全ならびに森林の機能回復を図る。

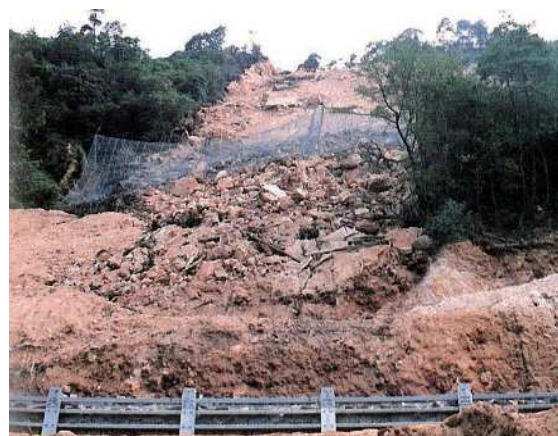
工事施工中

- **被害状況** 崩壊面積約 0.9ha（標高 170 ~ 290m、平均傾斜角 32 度）
- **地形・地質** 有馬・高槻構造線の影響から六甲花崗岩の風化が著しい。また、奇岩の名勝・蓬莱峡も近い。
- **事業目的** 不安定土砂の移動防止と斜面の安定を図るため、法切工、土留め工、法枠工を設置、さらに緑化工も施工し森林の機能の回復を図りました。

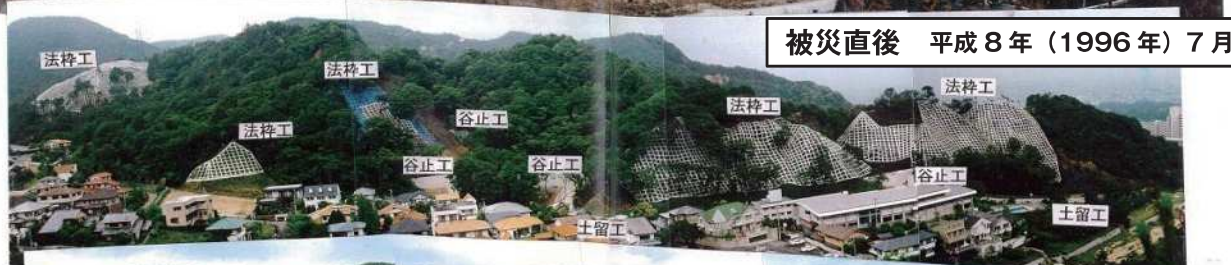
被災直後 平成8年（1996年）7月

- **被害状況** 宝塚市逆瀬川上流のゆずり葉台住宅（約50戸）、県立宝塚西高校の裏山稜線部に亀裂および斜面崩壊が発生しました。降雨や余震による二次災害の発生に対する対応を迫られました。（標高200m～350m、崩壊地の平均勾配は40度）
- **地形・地質** 地質は六甲花崗岩である。多くの板状節理が発達しており、風化岩が細片状に砕け、土砂と化していました。
- **事業目的** 不安定土砂の移動防止のダム工、斜面の安定を図る法枠工と落石防止工を施工しました。また、森林による防災機能の回復と環境の保全を図るため緑化工を施工しました。
