六 甲 の 治 山
1995.1.17阪神淡路大震災編

兵庫県六甲治山事務所

V 地震による被害状況と治山工事の実施状況

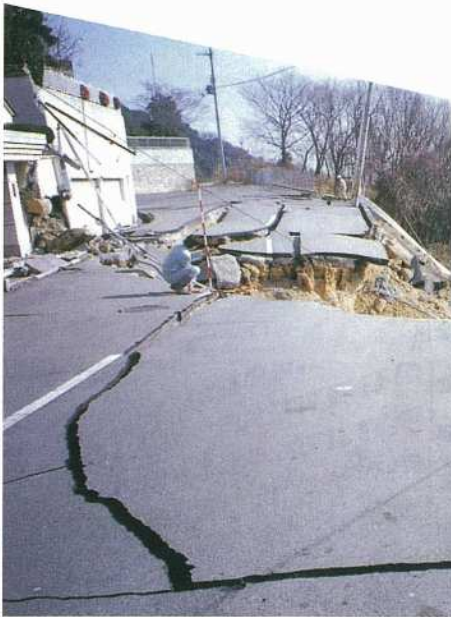
位置図 ⑤③

地すべりによる被害
(神戸市東灘区西岡本)

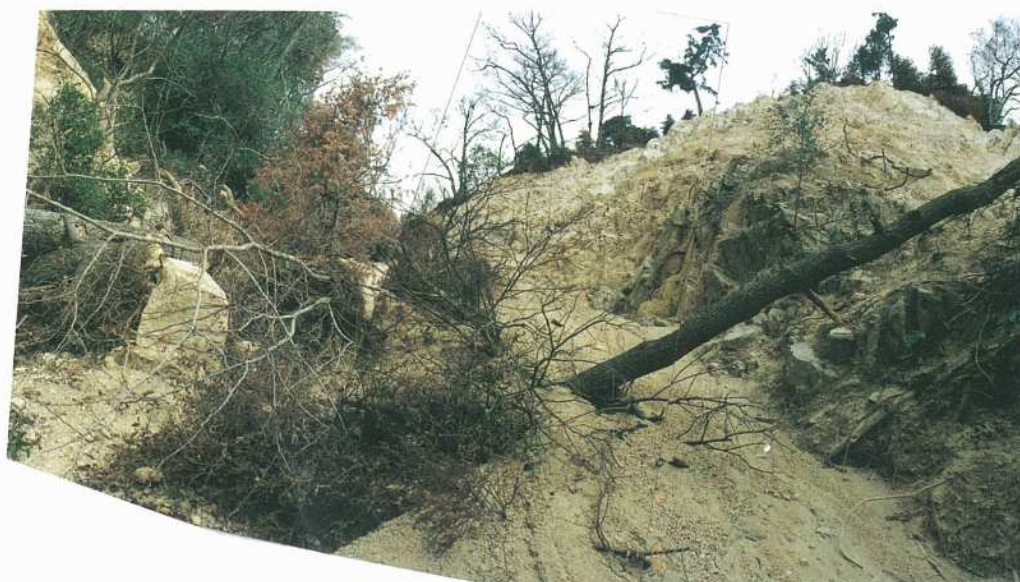
位置図 ⑫

神戸市灘区六甲山町西谷山

- ① 施行箇所 神戸市灘区六甲山町西谷山（住吉山手9丁目）
- ② 被害状況 住吉山手9丁目の住宅地の北側斜面において沢斜面、尾根を含む斜面崩壊が発生した。一部崩壊地は既設治山施設が土砂流出を防止したが、沢筋には相当量の土砂が堆積している。
東側斜面においても大規模な崩壊が発生した。
- ③ 地形・地質 崩壊面積2.5ha（標高294～384m平均斜面傾斜角32°）
当地区付近は五助橋断層があり、地質は、六甲花崗岩類である。節理が発達し、風化が進み、尾根付近には亀裂もあり崩壊拡大の恐れがある。
- ④ 事業目的 沢筋の不安定土砂の移動及び流出の防止を図る施設と山腹斜面の風化部分の除去を行い、斜面の安定を図るための法枠工等の設置と緑化を行い、森林の機能の回復を図る。
- ⑤ 事業内容

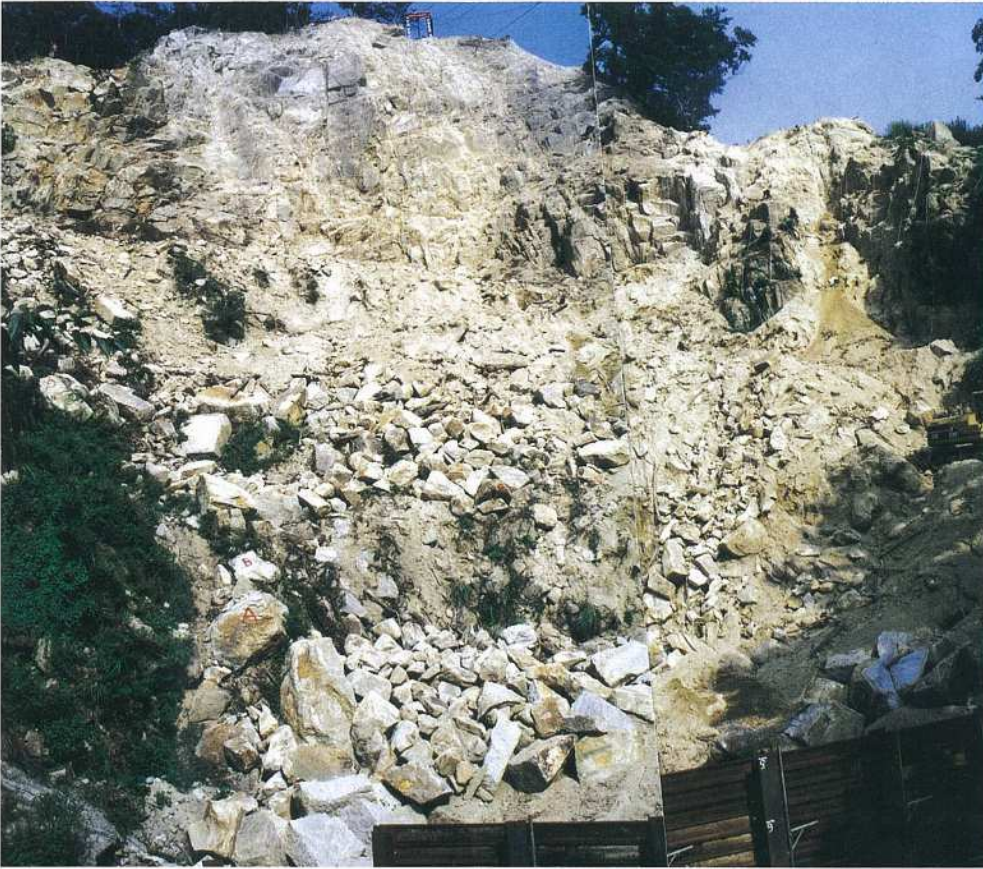
- ① 施行箇所 神戸市東灘区住吉台
- ② 被害状況 兵庫県南部地震により、住吉台地区の住宅、高層マンションの裏山が面積約0.4haにわたって崩壊した。斜面を構成している風化した花崗岩が、地震により節理に沿って分離し、座屈、崩壊したものと考えられる。大きいものでは4mを越す岩塊が落下した。
- ③ 地形・地質 標高250～310m、平均斜面傾斜角46度の急斜面である。渦森断層、五助橋断層等が近くにあり、基岩である花崗岩は、強度の深層風化を受けている。
- ④ 事業目的 崩落した崖錘には、亀裂を伴った浮石状の岩塊が露出しているので、ロックネット工により斜面の安定を図り、下部荒廃地については、鋼製土留工等を基礎に森林を回復する。
- ⑤ 事業内容

山腹崩壊の状況

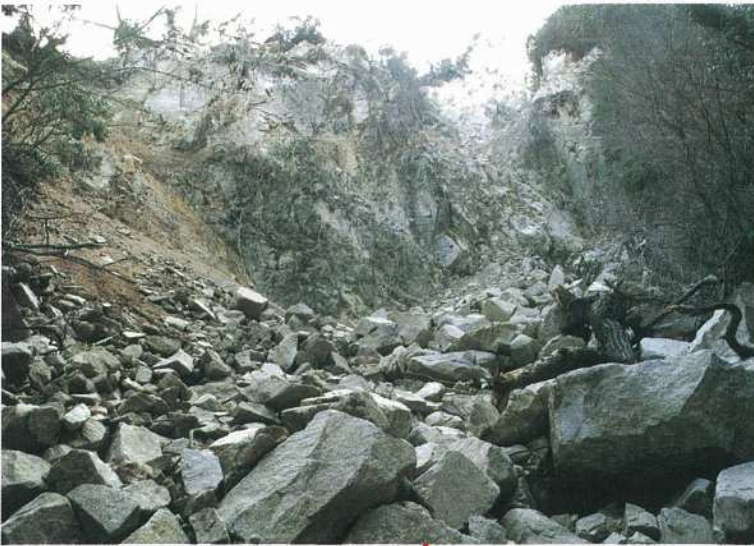
上流部の山腹崩壊

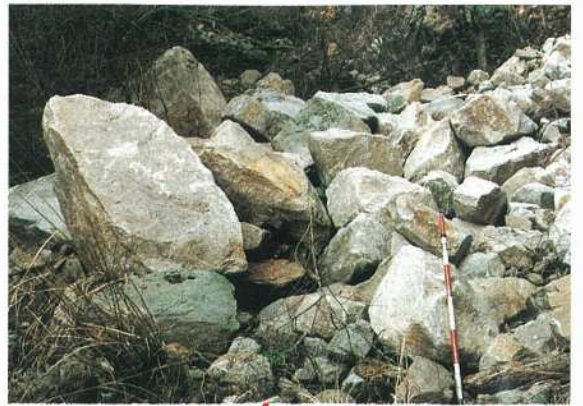
施行地上部の崩壊石礫の状況

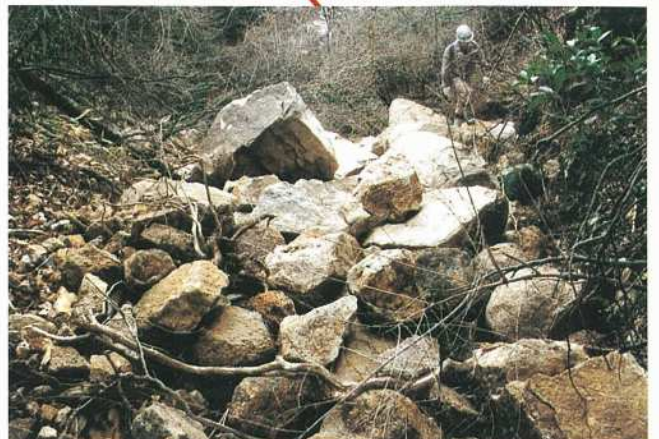
溪床内の落石

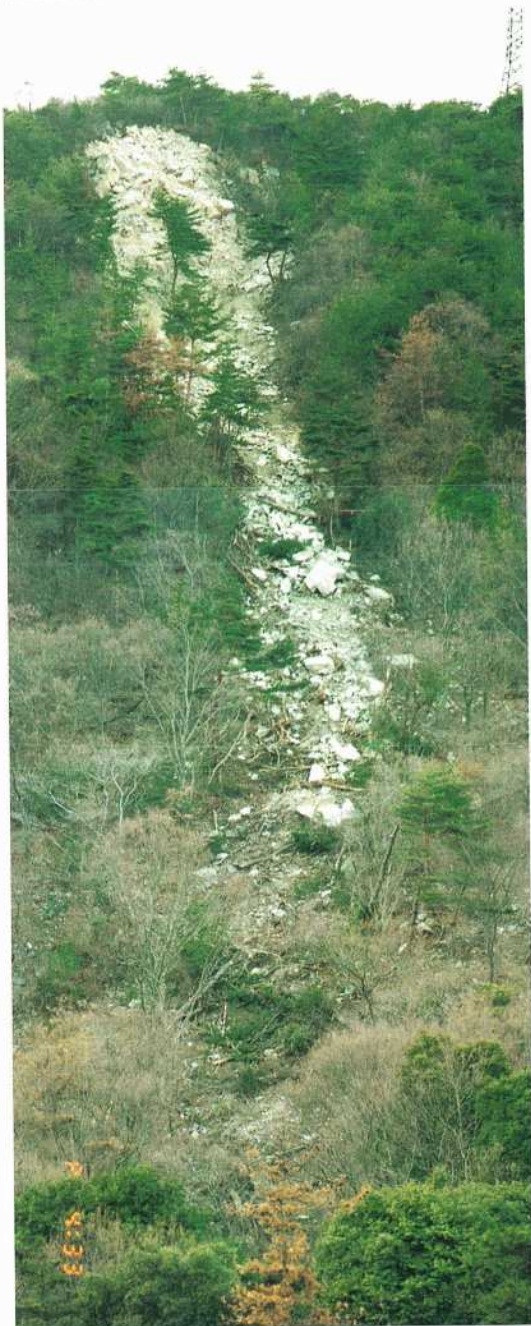
山腹崩壊状況

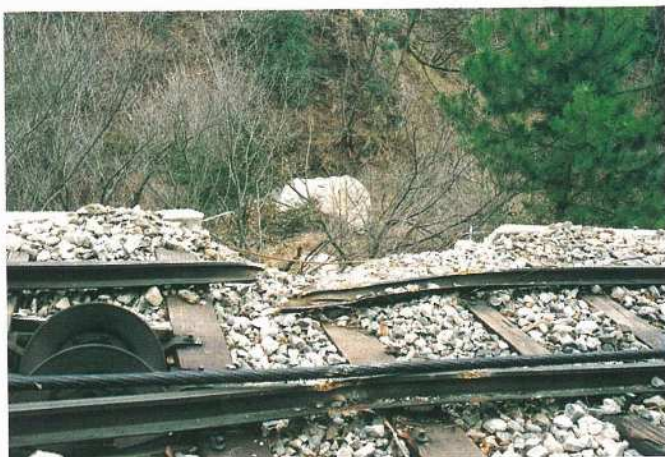
落下した転石で切断された軌道

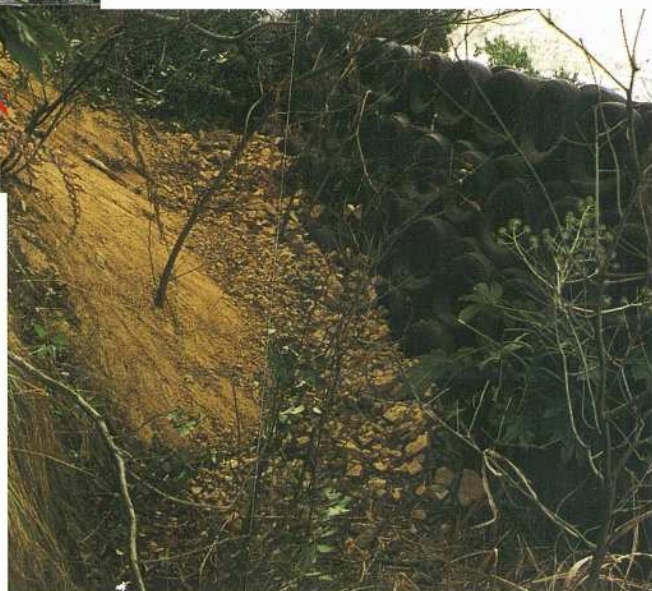
落石を未然に防止した既設落下防止柵

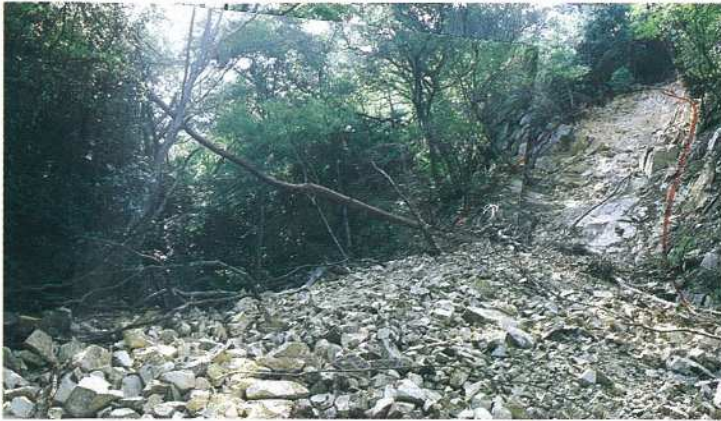
(北崩壊地) 山腹崩壊状況

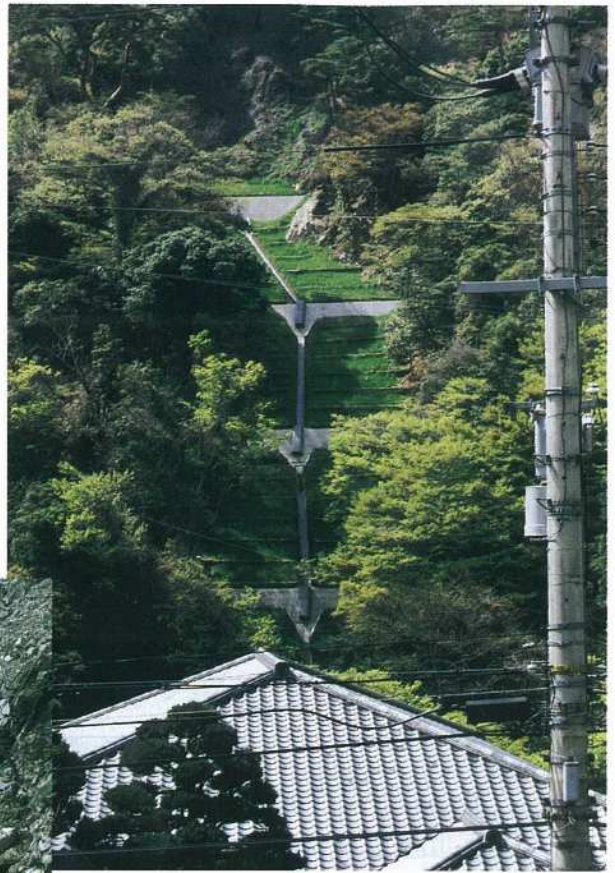
(北崩壊地) 工事完了状況

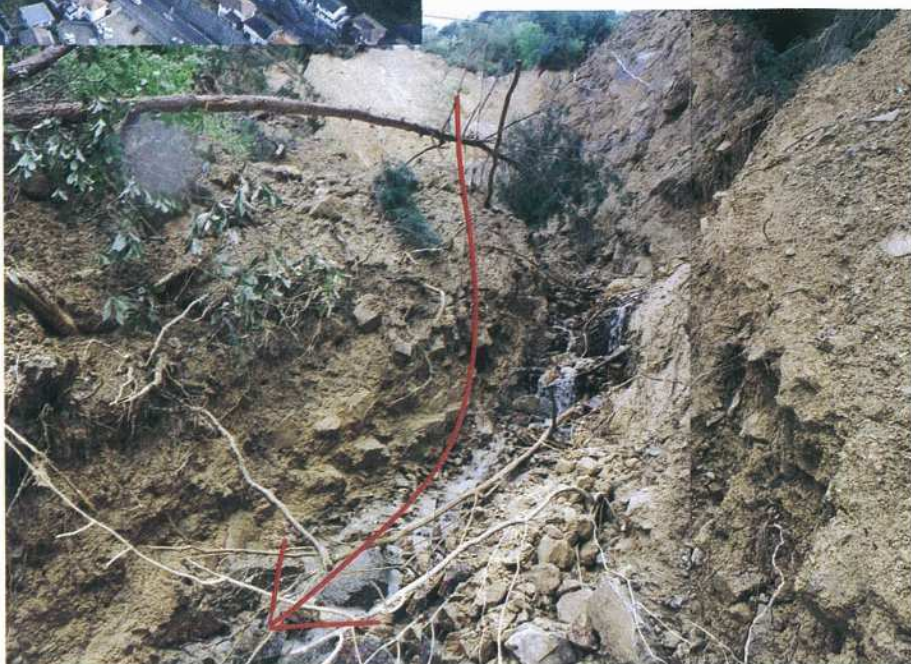
- ① 施行箇所 神戸市北区有野町有野東ヶ辻
- ② 被害状況 兵庫県南部地震により、有野台団地後背斜面が面積約0.7haにわたって崩壊し、その後の降雨によって下流へ土石が流出した。また、依然として崩壊土砂が山腹に堆積しており非常に不安定な状態である。
- ③ 地形・地質 標高300～400m、崩壊斜面は、傾斜45度から60度の急斜面となっている。有馬層群と神戸層群が分布しており、有野断層がその境界をなしている。
- ④ 事業目的 荒廃した溪流は、谷止工3基を施工し山脚の固定を図り、山腹の不安定土塊は、集水ボーリング、法枠工、アンカー工により安定を図り、山腹斜面は植栽工、柵工により森林としての機能の回復を図る。
- ⑤ 事業内容

山腹上部崩壊

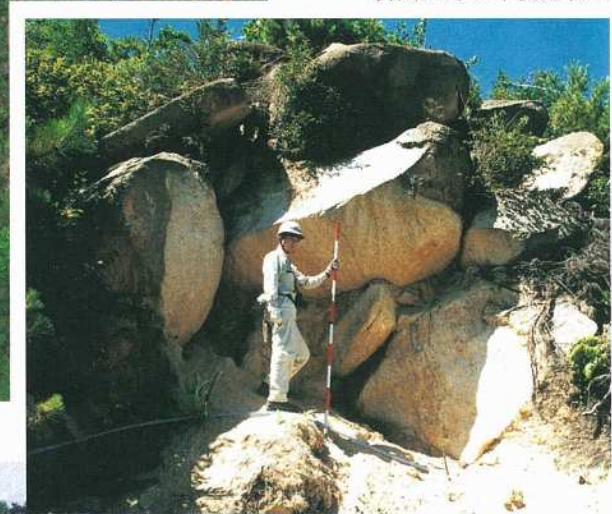
斜面上部の不安定転石

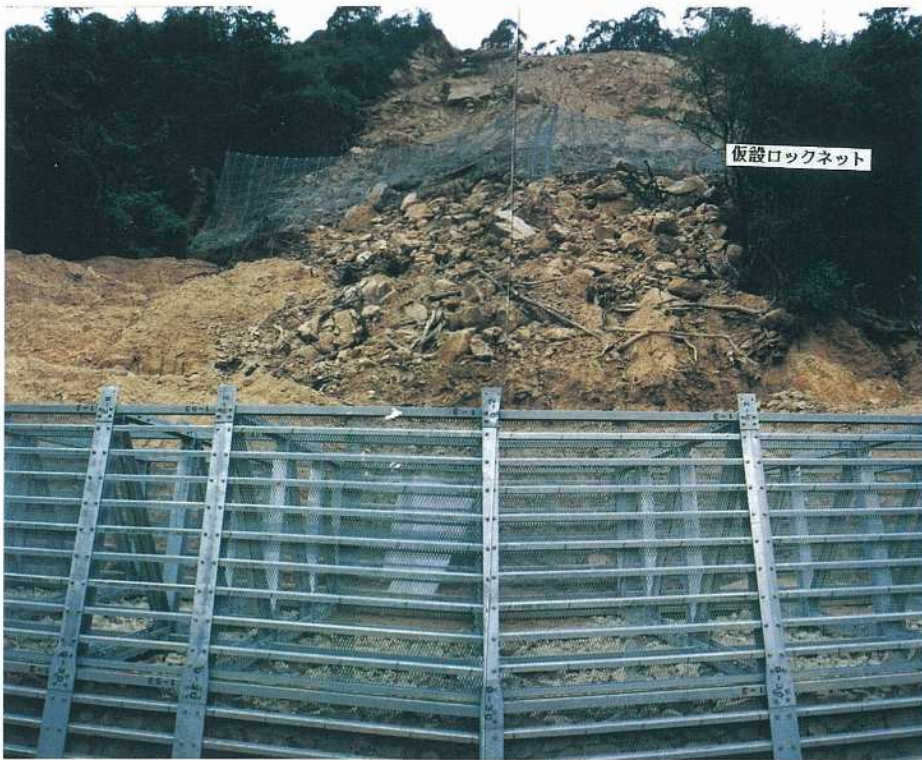
土留工施行中

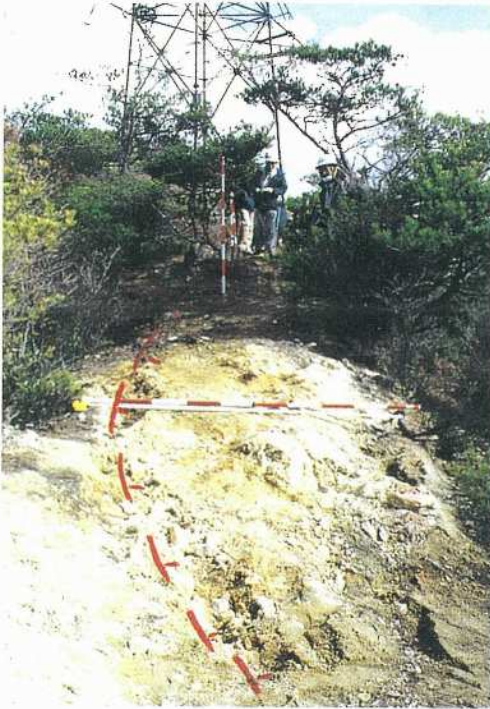
- ① 施行箇所 宝塚市小林字西山（ゆずり葉台）地内
- ② 被害状況 宝塚市逆瀬川上流のゆずり葉台住宅（約50戸）及び県立宝塚西高校の裏山稜線部に亀裂、山腹斜面崩壊が発生した。人命・家屋・道路等への直接被害はなかったが、以後の降雨等による二次災害が懸念された。
- ③ 地形・地質 当該地は武庫川に注ぐ逆瀬川の上流域左岸にあり、標高は200m～350m、そのうち逆瀬川沿いの扇状地を除いた山腹自体の標高差は70m程度で山腹の傾斜は急であり、平均勾配は40°を越える。地層は六甲花崗岩で、多くの板状節理が発達し、細片状に碎けるものが多い。
- ④ 事業目的 山腹の不安定土砂の移動防止、山腹斜面より発生する落石の抑止、山腹斜面の安定を図る施設の設置及び緑化等により、直下の住宅地及び学校の保全並びに森林の機能回復を目的とする。
- ⑤ 事業内容

尾根付近クラック発生状況

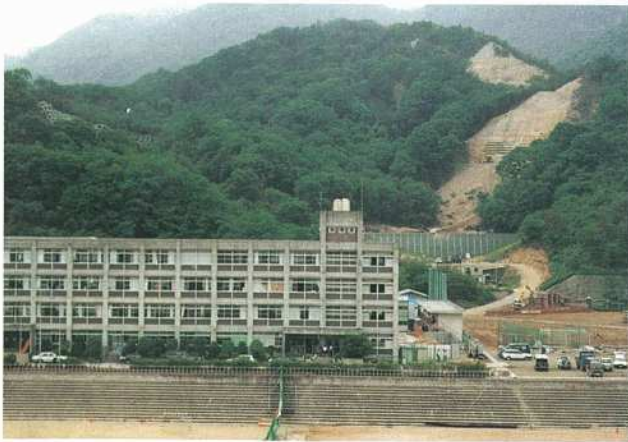
保全対策（学校）と谷止工、山腹工（施行中）

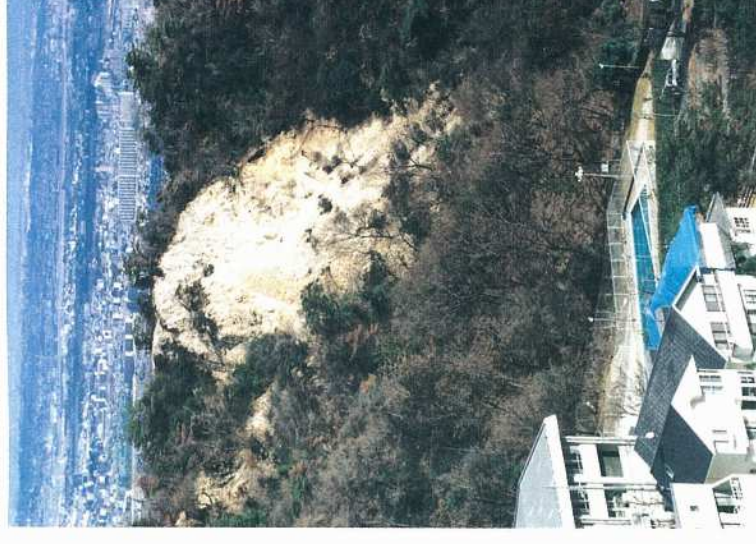
山腹崩壊状況
