都市山の防災

～都市山六甲山の特徴～

～都市山防災林整備～

●神戸市北区有野町唐櫃地区の取り組み●

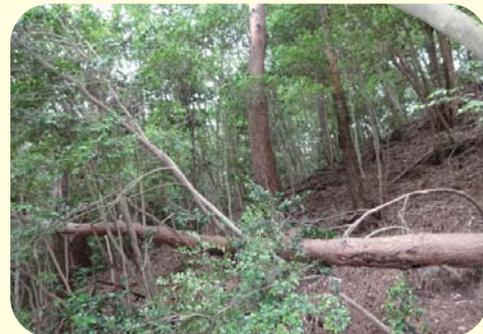
平成26年8月豪雨では、六甲山系において、風化花崗岩や松枯れ跡地の広葉樹林の急斜面で表層崩壊が多発したため、人命・下流人家等に甚大な被害を及ぼす危険性が高い流域の森林を対象に防災機能の強化を図ります。

**倒木、樹勢の弱い木の伐採
照葉樹の伐採
残存木の根を発達させ
土砂流出を防止**

**ヒノキの間伐
倒木の伐採**

急傾斜のため伐採をしない

**カゴ砕工により
土砂流出を補完**

**道を保全するため、
倒伏の恐れがある
大径木を伐採**

**現存するアカマツを保全し、
伐採をしない**

**倒木、樹勢の弱い木の伐採
照葉樹の伐採
里山林整備的な整備**

- 大きくなった広葉樹を間伐することにより、林の中が明るくなって、草が育ち、根が強くなるので山くずれを防ぐことができます。
- 土が流れ出すことを防ぐために間伐した木を等高線沿いに並べて置きます。
- 木が大きくなりすぎて枯れたり、倒れたりして大雨の時に流れないように、あらかじめ切ります。
