昭和42年六甲山系豪雨災害50年行事
六甲山の災害展【特別企画】

六甲山の緑の原点探索ツアー

六甲山の緑の原点探索ツアーの内容

名勝再度公園・再度山永久植生保存地・神戸外国人墓地保存管理計画策定報告書
(2009 神戸市教育委員会 神戸市建設局)

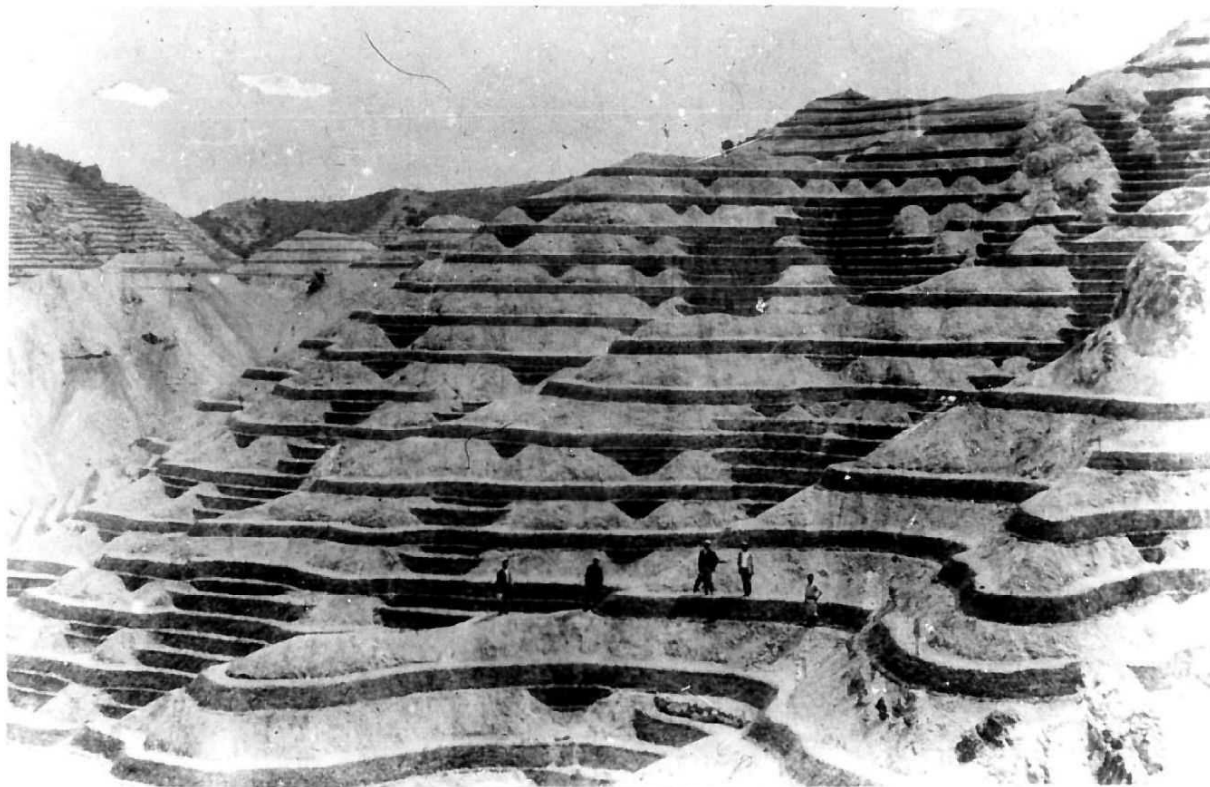
工事中（明治36年）

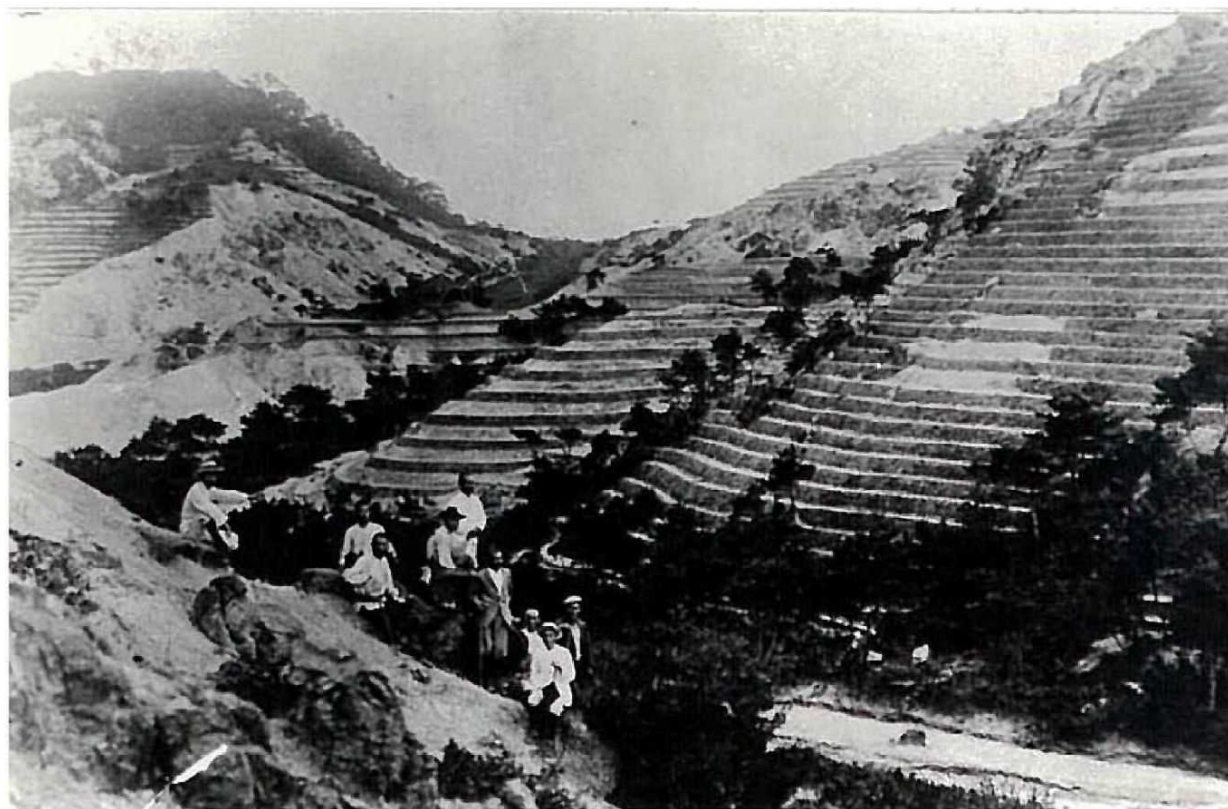
工事完成（明治36年）

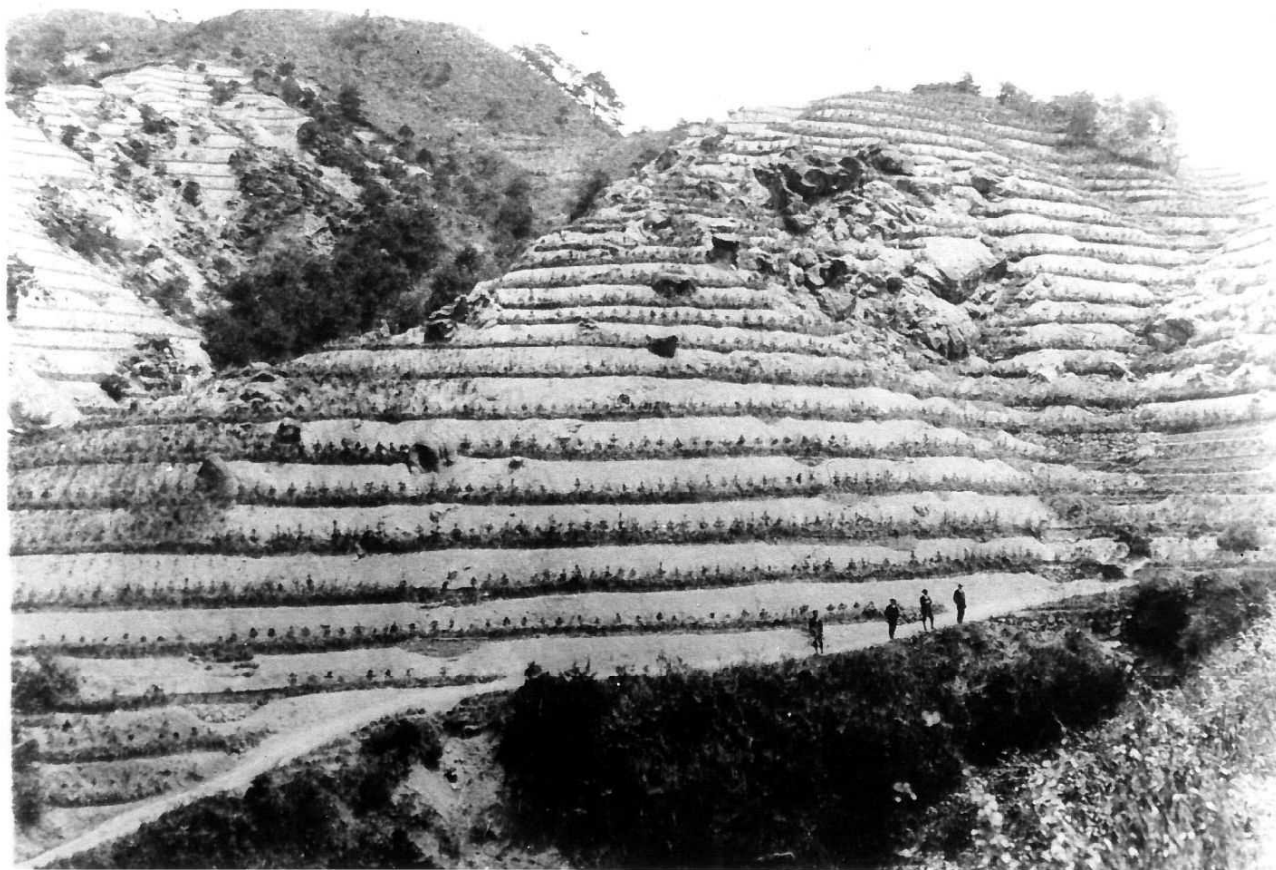
植林後 1年目

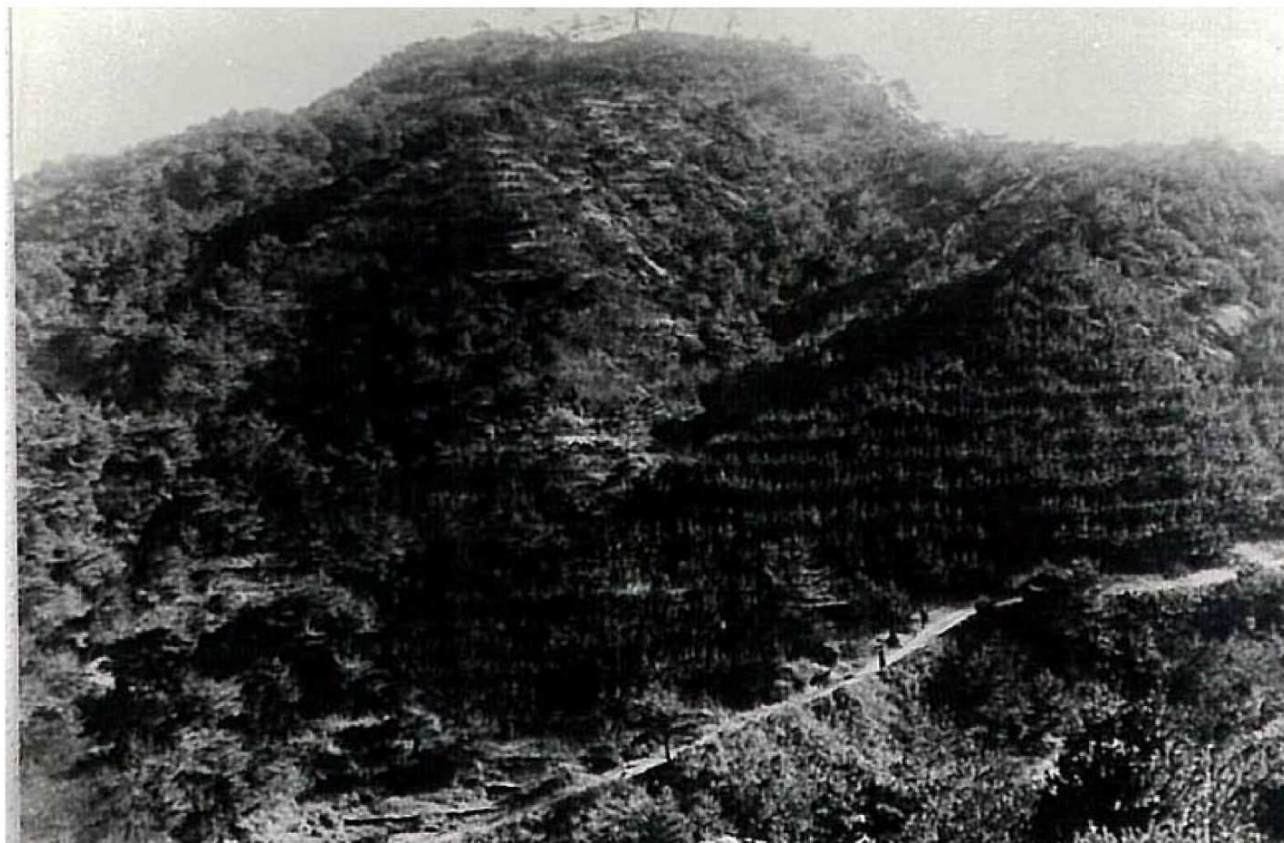
植林後 5年目

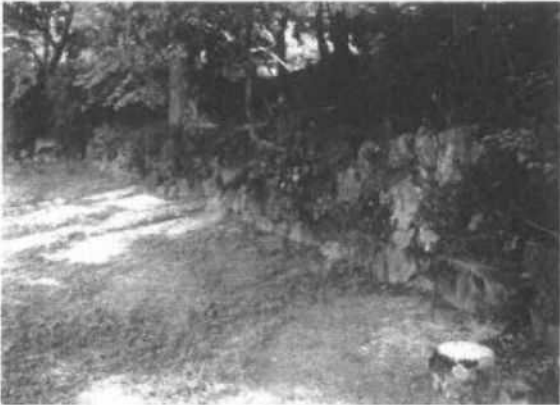
2-1. 修法ヶ原池池堤 (池堤石垣・護岸)

| 構成要素の名称 | 構成要素の細目 | 形状・形式等 | 備 考 |
|---|---|---|---|
| 修法ヶ原池池堤 | 池堤石垣・階段・園路 | 池堤 | 池堤上部は公園を画定する園路となり、階段が取り付く。池堤護岸には石垣及び杭がある。 |

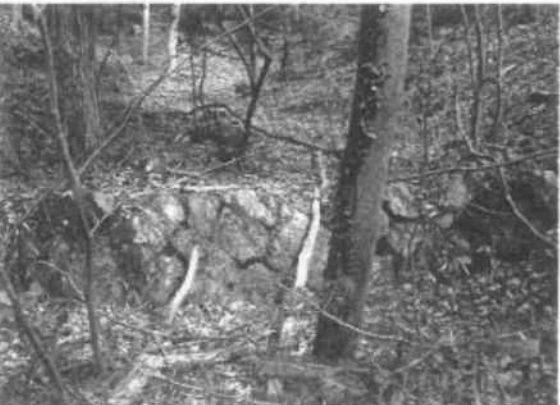
5-1. 再度山永久植生保存地 (山腹積苗工石垣)

| 構成要素の名称 | 構成要素の細目 | 形状・形式等 | 備 考 |
|---|---|---|---|
| 再度山永久植生保存地 | 山腹積苗工石垣 ¹ | 石垣・育苗壇 | 砂防植林のために山腹に石垣を等高線に沿って構築。 |

1 砂防植林の苗木を植えるため、石垣によって土砂を階段状に固定した施設。

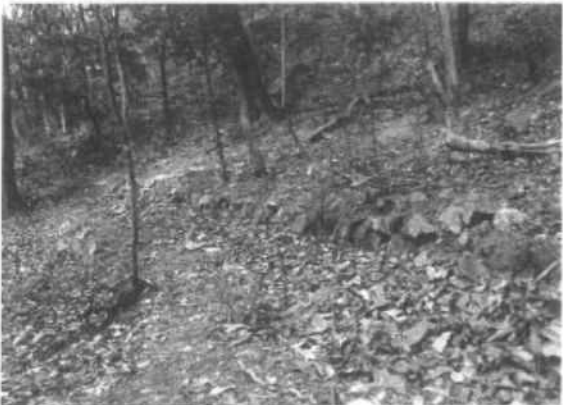
5-1. 再度山永久植生保存地 (埋没した山腹積苗工石垣)
