# 都市山の防災

～都市山六甲山の特徴～

## ～都市山防災林整備～

### ●神戸市北区有野町唐櫃地区の取り組み●

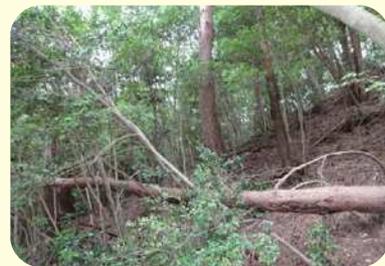
平成26年8月豪雨では、六甲山系において、風化花崗岩や松枯れ跡地の広葉樹林の急斜面で表層崩壊が多発したため、人命・下流人家等に甚大な被害を及ぼす危険性が高い流域の森林を対象に防災機能の強化を図ります。

- 大きくなった広葉樹を間伐することにより、林の中が明るくなって、草が育ち、根が強くなるので山くずれを防ぐことができます。
- 土が流れ出すことを防ぐために間伐した木を等高線沿いに並べて置きます。
- 木が大きくなりすぎて枯れたり、倒れたりして大雨の時に流れないように、あらかじめ切ります。
