市街地を襲った 阪神・淡路大震災

(2)山地災害と治山工事

被害対策の実施

六甲山災害史

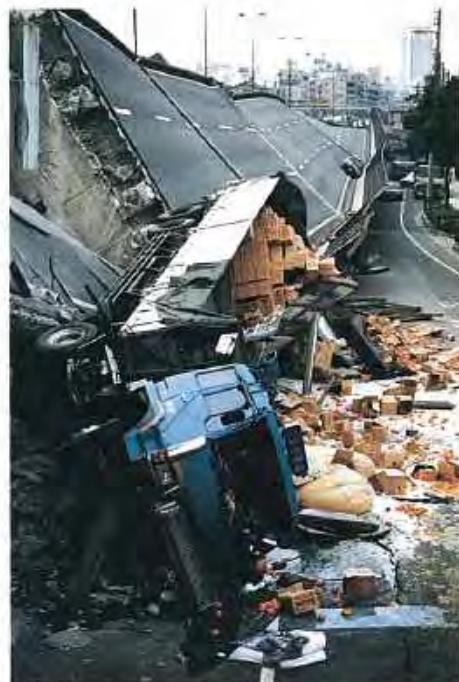
▲倒壊した阪神高速道路から転落したトラック
(神戸市東灘区)

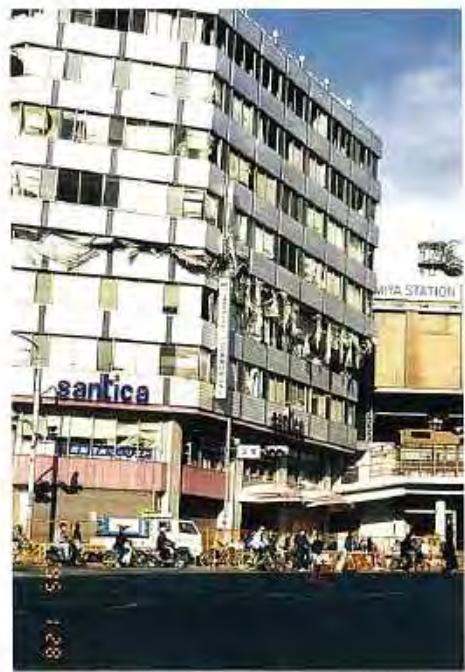
▲全壊した神戸交通センタービル
(神戸市中央区)

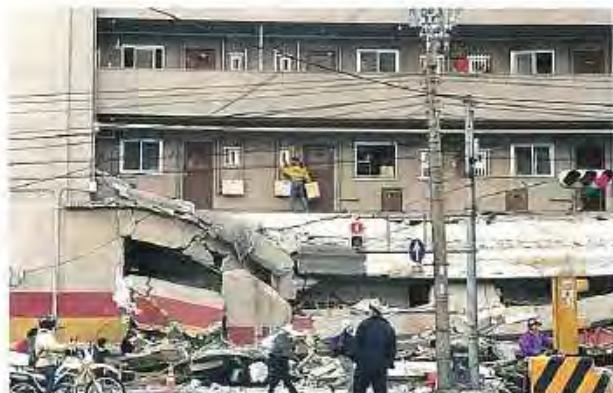
▲倒壊したマンション(神戸市灘区)

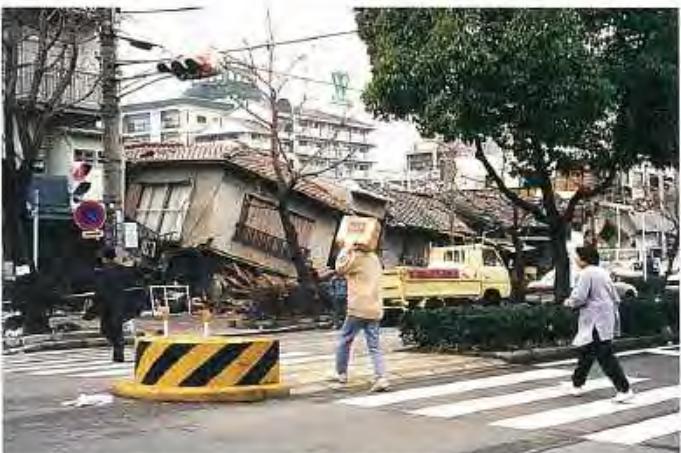
▲1階部分が押しつぶされた木造民家(神戸市兵庫区)

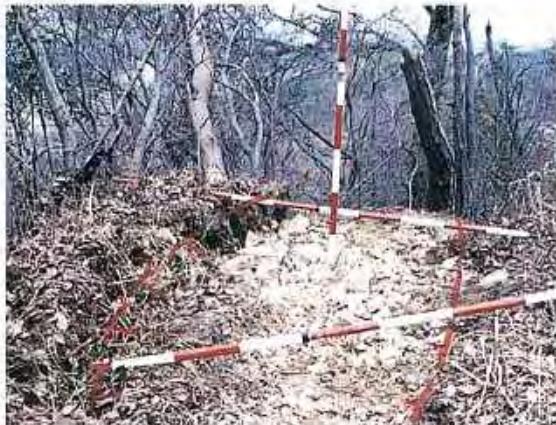
▲神戸市灘区六甲山町高羽

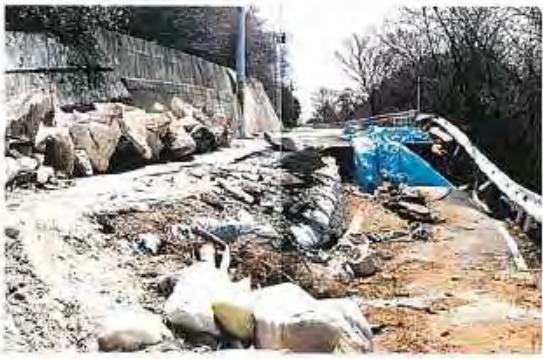
◀神戸市灘区六甲山町(五介山)

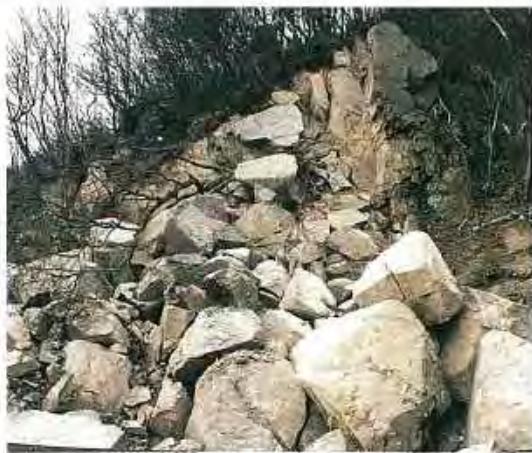
▲神戸市北区有馬町六甲山(後鉢巻下谷)

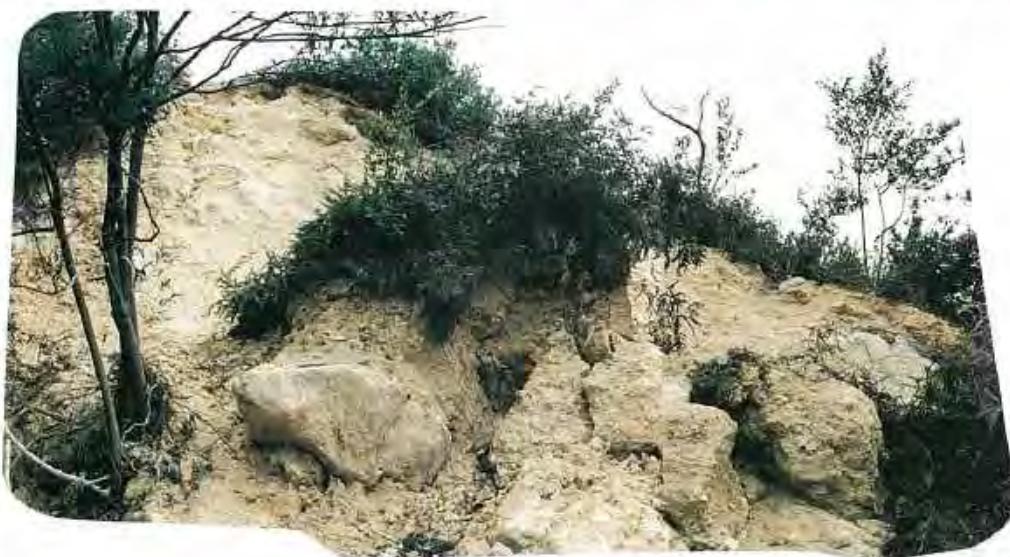
集落の裏山で山腹崩壊が発生し、また山腹斜面に多数の亀裂が生じ、山腹斜面には多量の不安定な土石が堆積した。崩壊土砂は人家に及び、避難勧告が出された。

◀西宮市苦楽園4番町

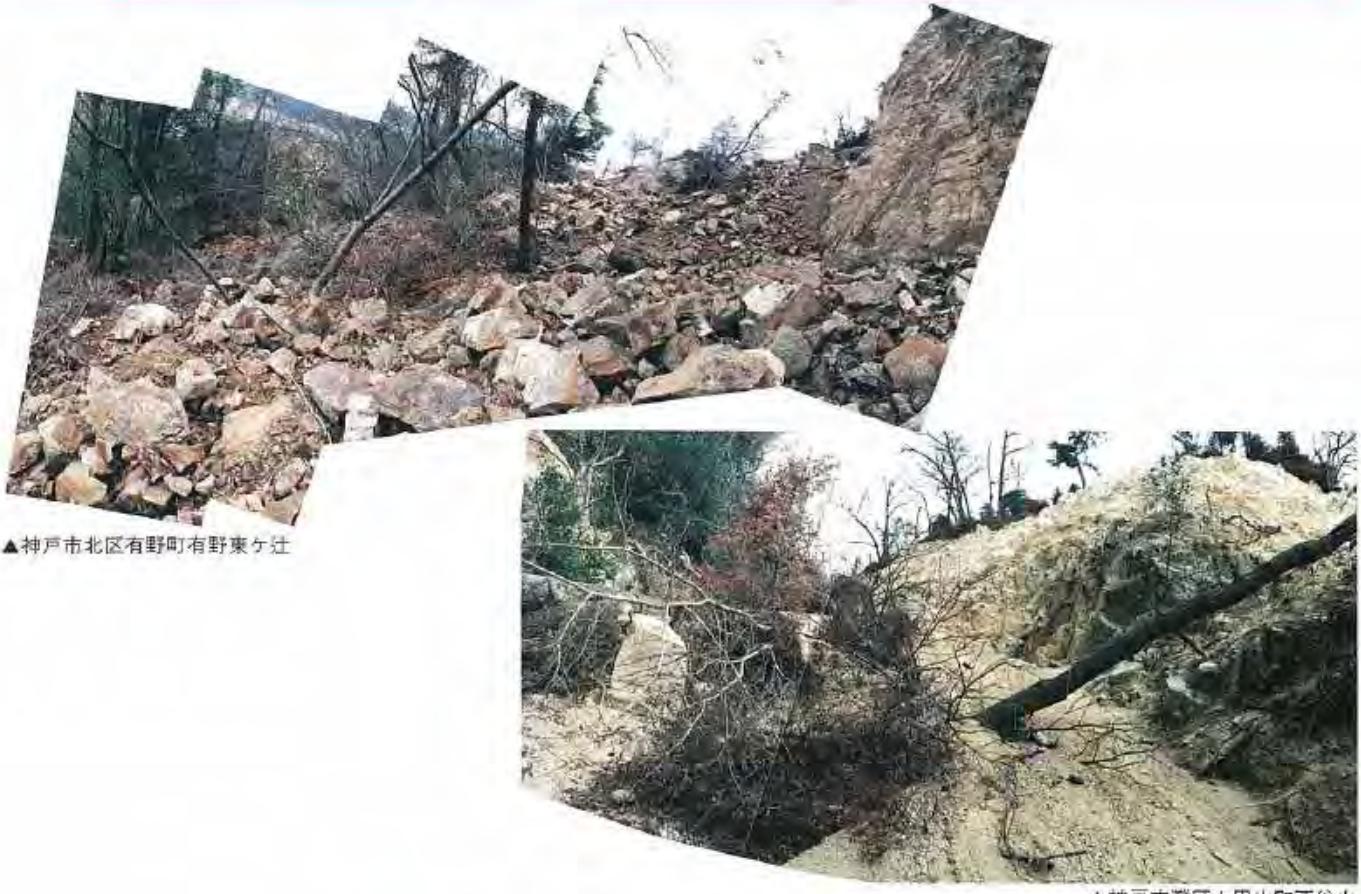
▲神戸市北区有野町有野東ヶ辻

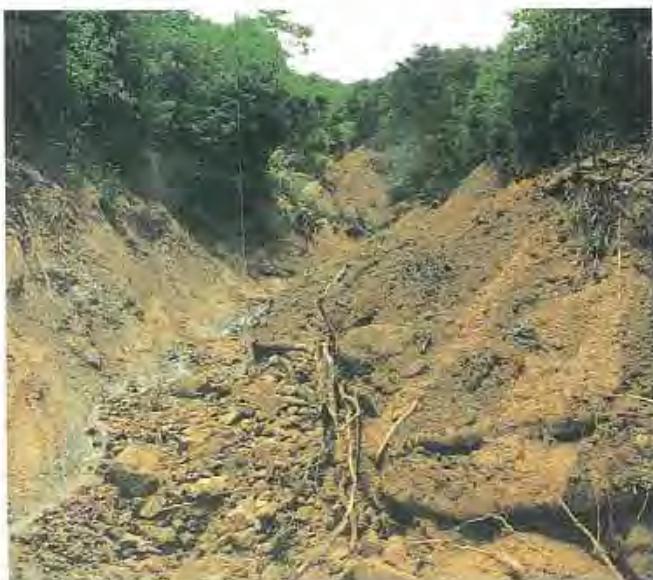
▲神戸市北区有野町有野東ヶ辻

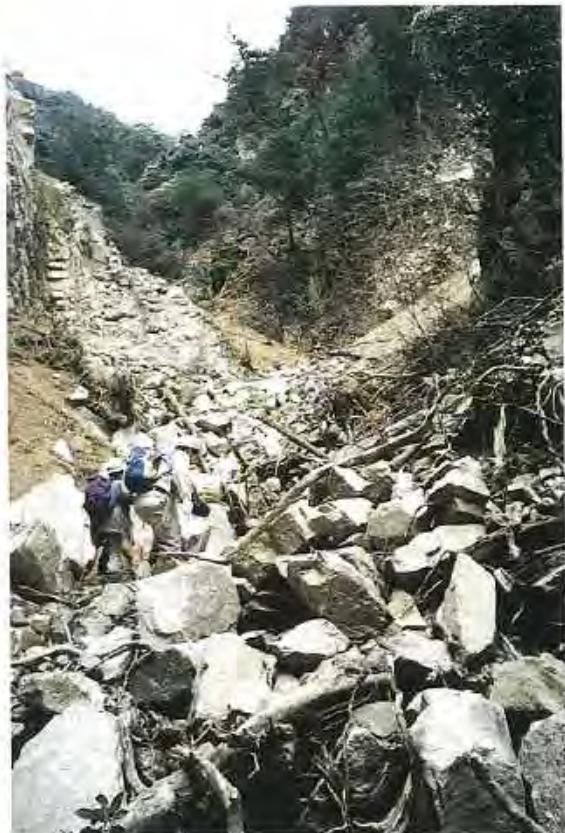
▲神戸市灘区六甲山町西谷山 紅葉谷

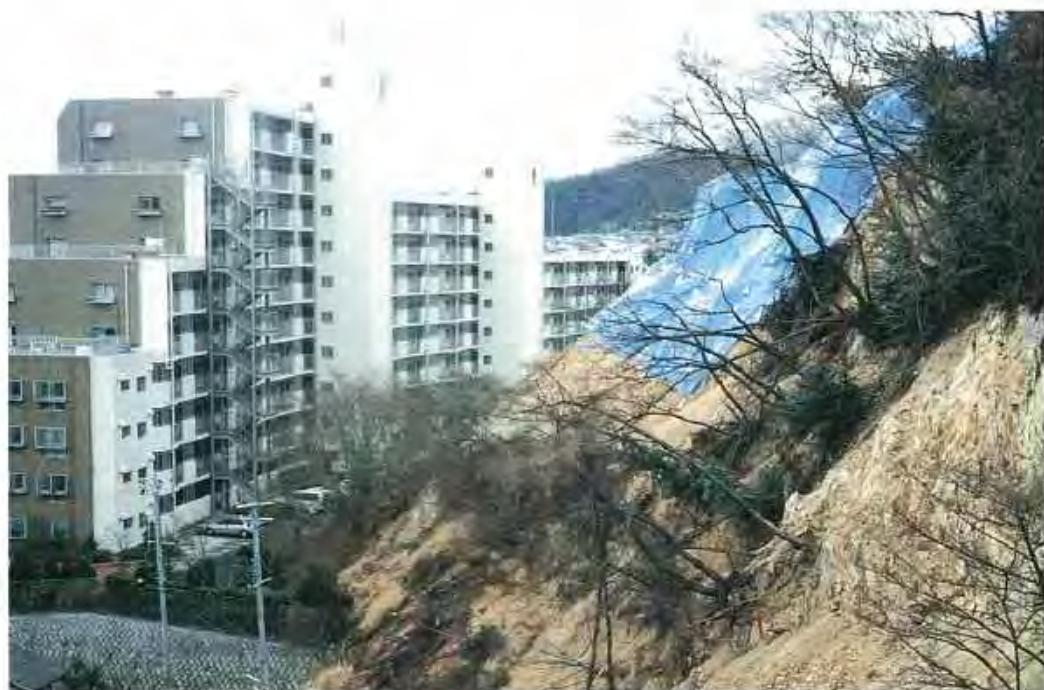
▶法面の整形完了

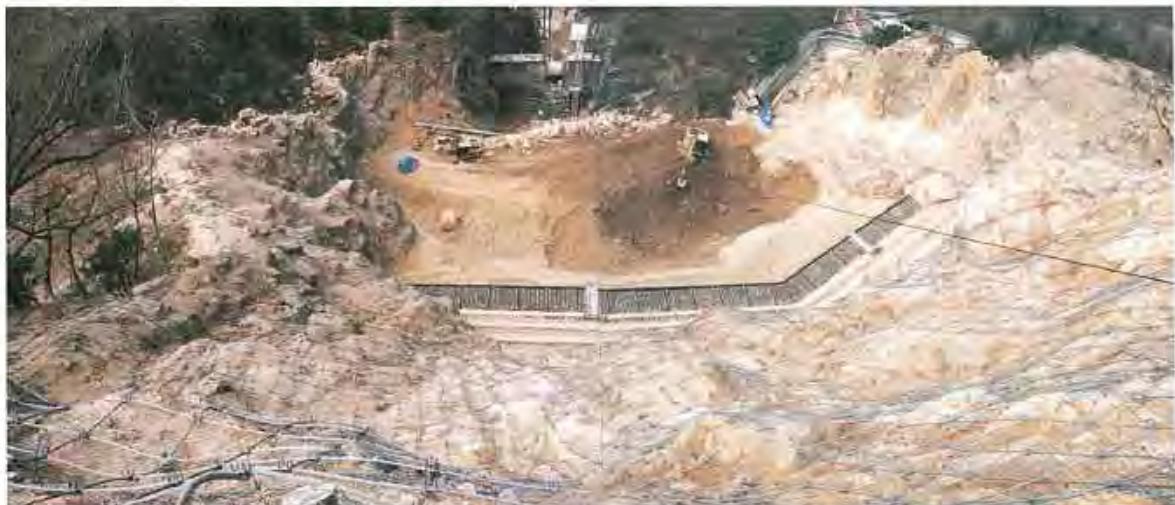
▲ロックネット工完了

崩落した崖錐には、亀裂を伴った浮石状の岩塊が露出しているので、ロックネット工で斜面の安定を図った。下部後背地は鋼製土留工などを基礎に森林を回復する。

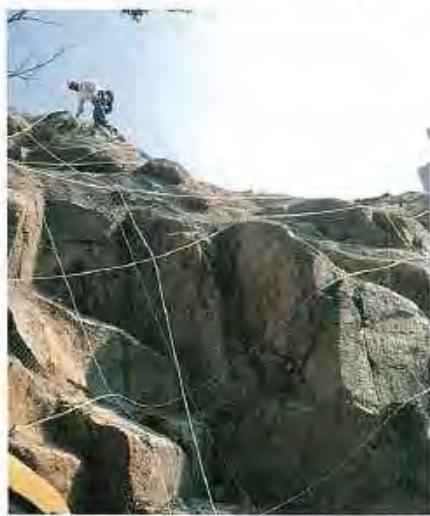
▲ロックネット工施工状況

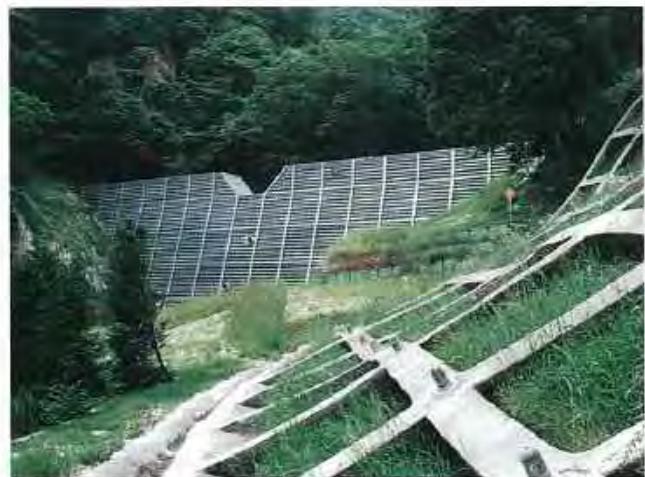
▲中地区No.2 谷止工、法枠工完了

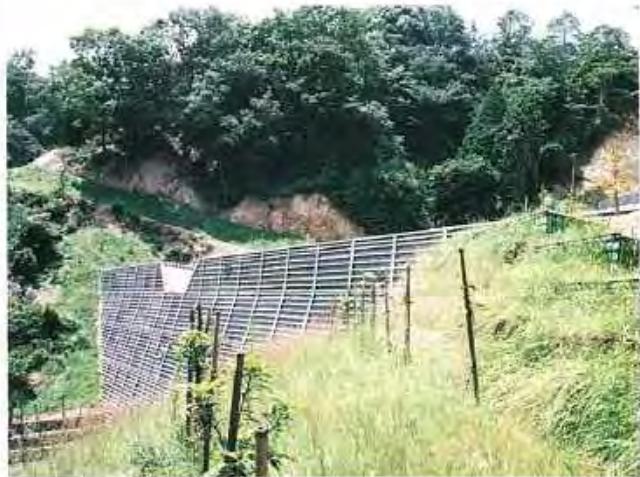
▲西地区No.2 谷止工完了

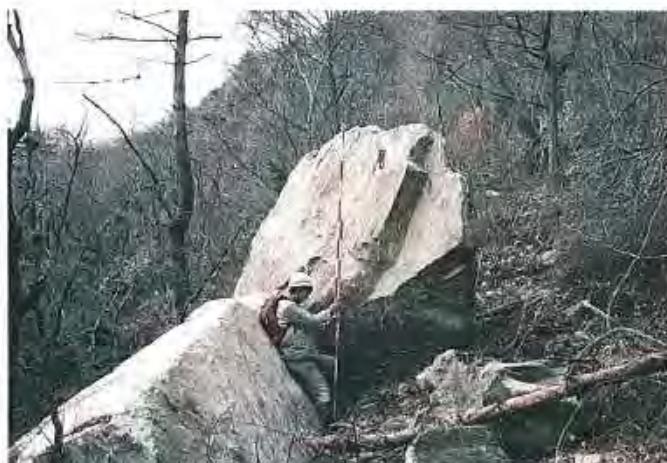
地震動によって、六甲ケーブル下駅の北側山腹斜面の尾根部から幅20m、長さ30mにわたって岩塊が崩落し、3m程度の大転石を含む落石被害が発生した。巨石の一部はケーブルカー軌道敷まで落下して、駅舎の一部を倒壊させ、レールを剪断破壊した。

▲ 落下した大転石

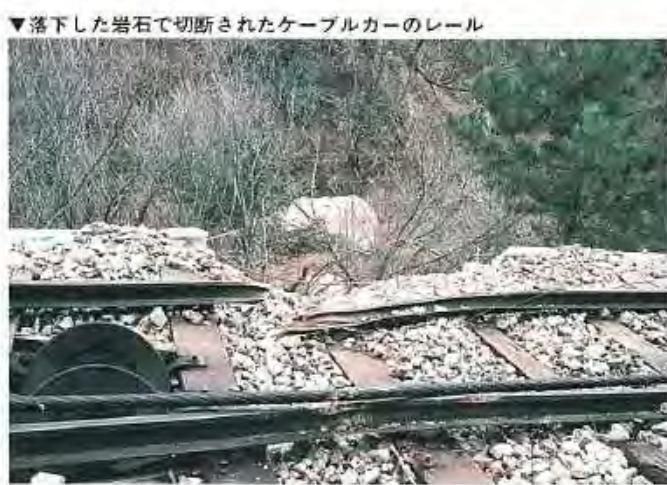
▼ 落下した岩石で切断されたケーブルカーのレール

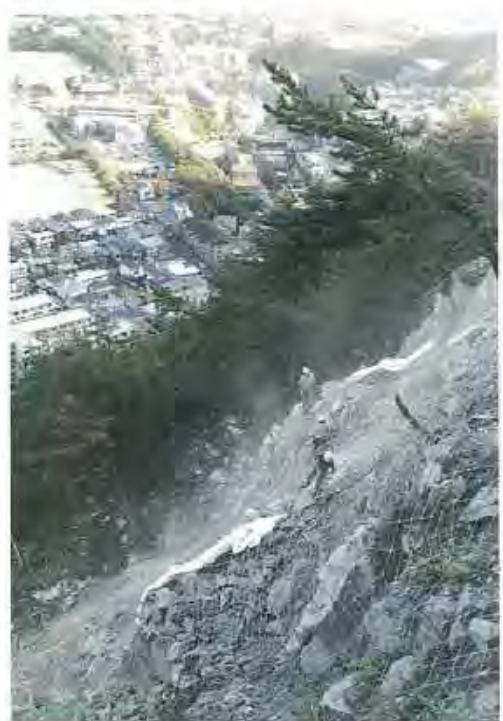
▲斜面上の転石の除去作業

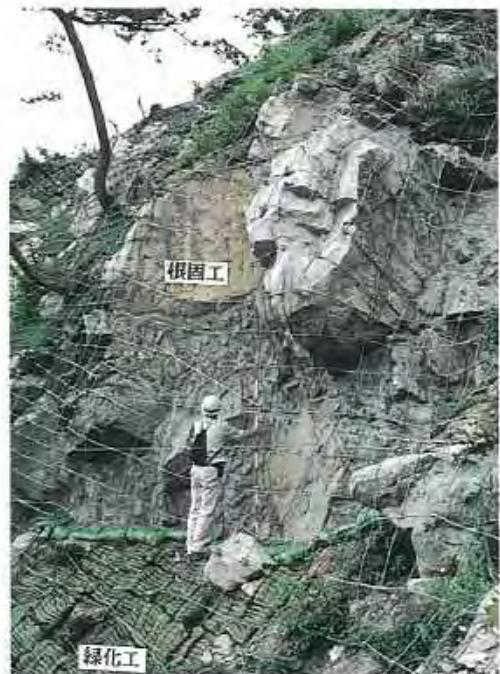
▲不安定な岩をボンドモルタルで固定完了

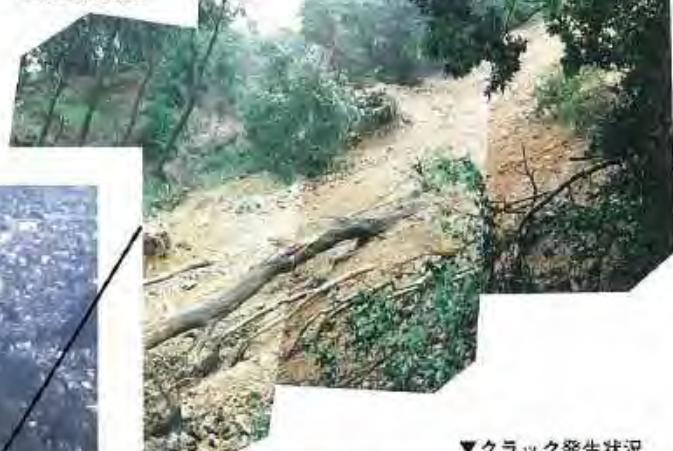
山腹斜面に亀裂が生じ、斜面が崩壊した。この地区は昭和62年度から治山事業を施工しているが、このたびの地震で破壊・損傷した施設は見当たらず、既設の法棒工や落石防止施設が直下にある住宅地への落石を未然に防止した。

▼山腹崩壊状況

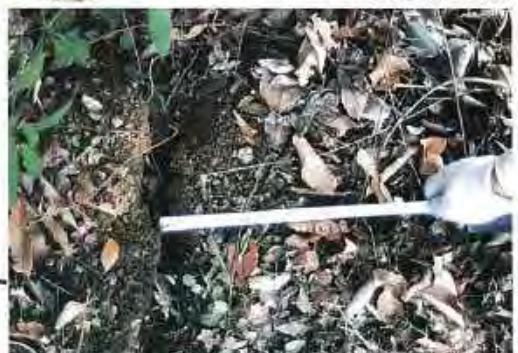
▼クラック発生状況

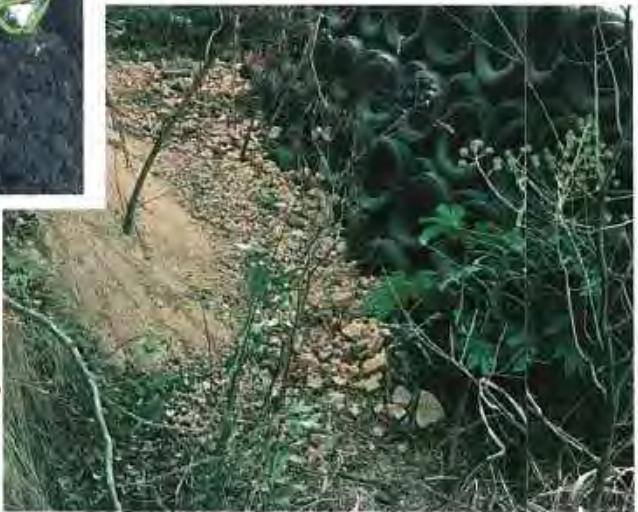
►落石を未然に防止した既設落石防止柵

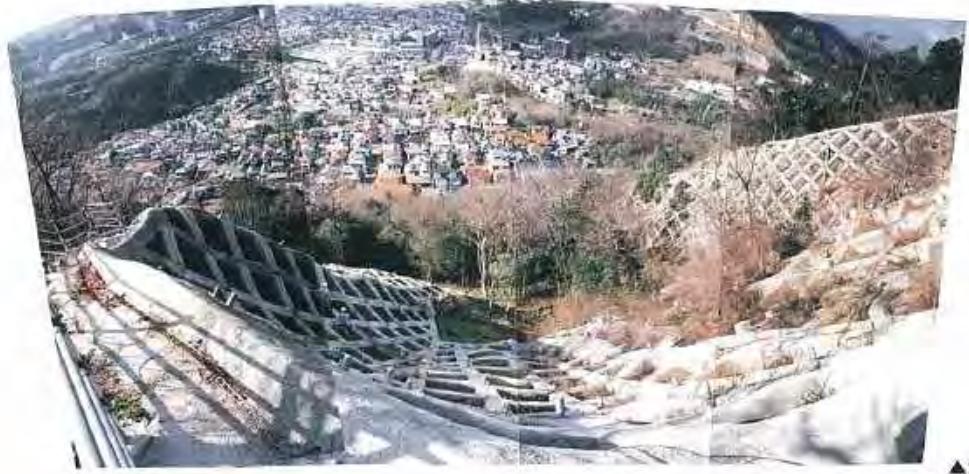
▲法棒完了

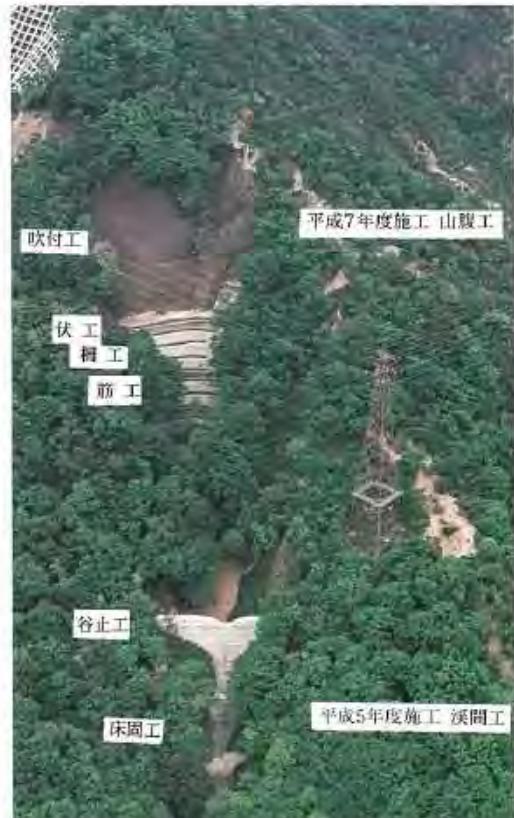
▲緊急対策完了

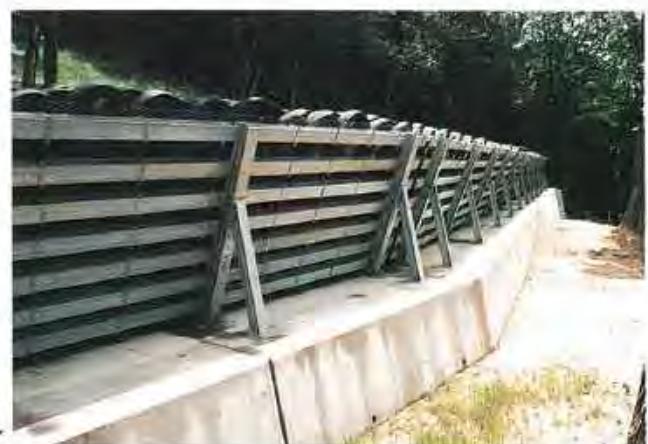
►落石防止柵完了

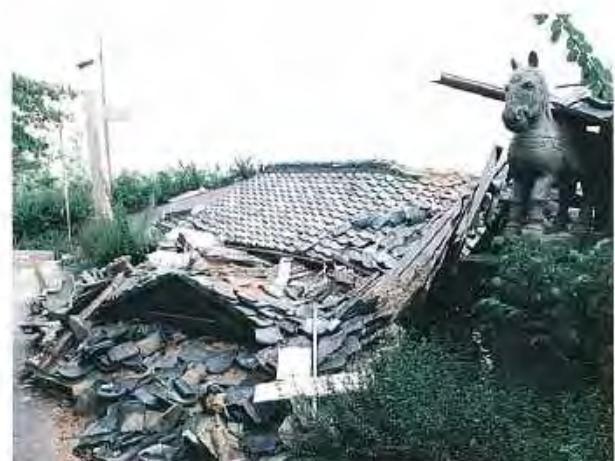
過去に発生した山腹小崩壊地が幅40m、高さ40mにわたり拡大崩壊した。崩壊した岩塊は、岩なだれのような状態となって斜面を約100m流下し、堆積している。崩壊地直上部の小屋が半壊したが、下流部には既設の堤堰があり、直下の温泉街は被害を免れた。

▲崩壊地上部住宅

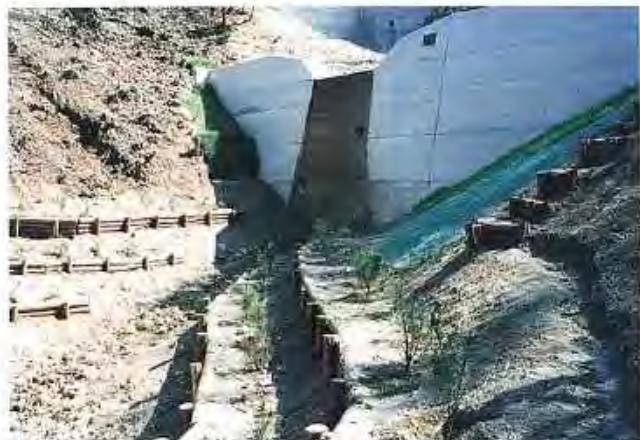
▲No.1 谷止工完了

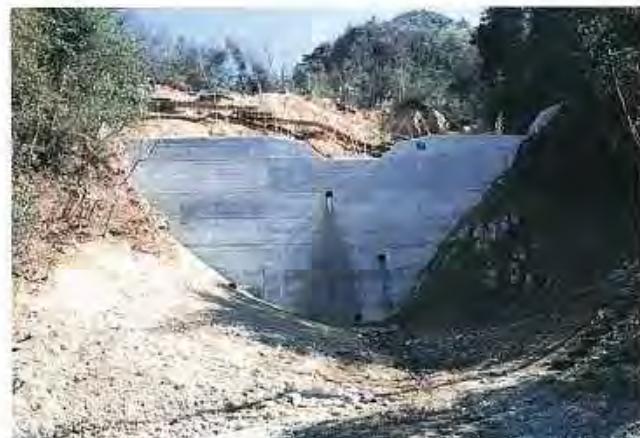
▲No.2 谷止工完了

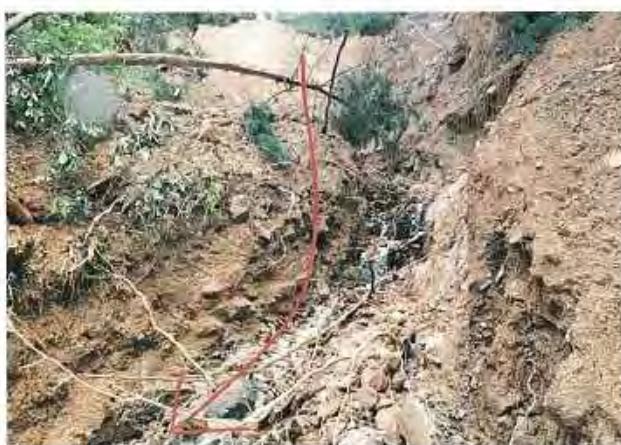
▲山腹上部崩壊

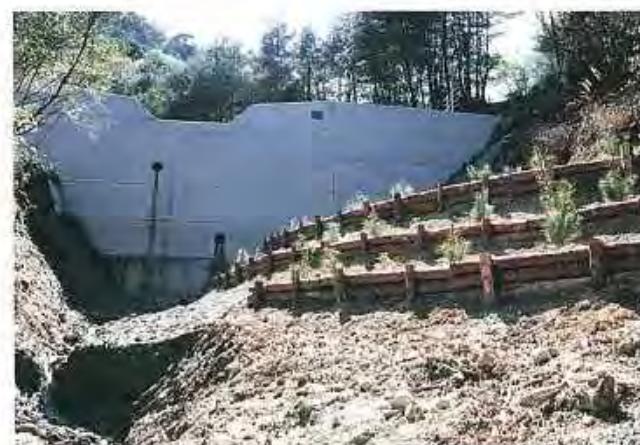
▲No.3 谷止工完了

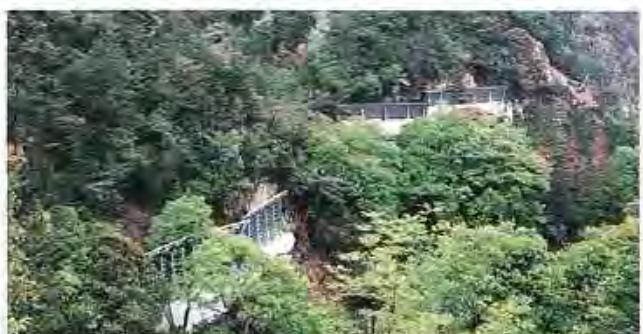
▼ワイヤーロープネット工完了

落石危険斜面では、不安定岩塊の除去、柵工（鋼製落石防止柵）とワイヤーロープネット工などで落石防止対策工事を施工している。崩壊のおそれがある斜面は法切をして安定させ、山腹基礎工とあわせて早期に緑化を進め、森林の復元を図る。

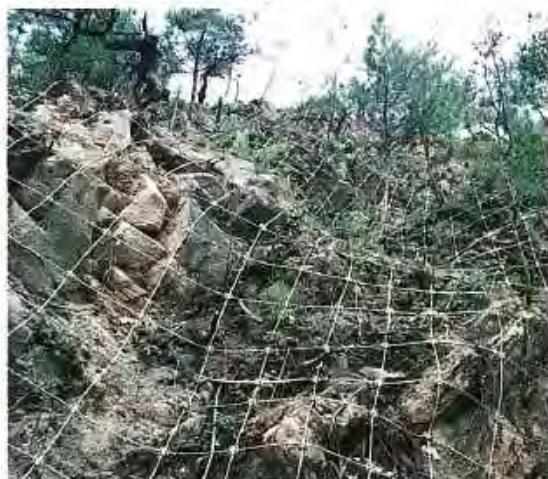
▼工事実施状況

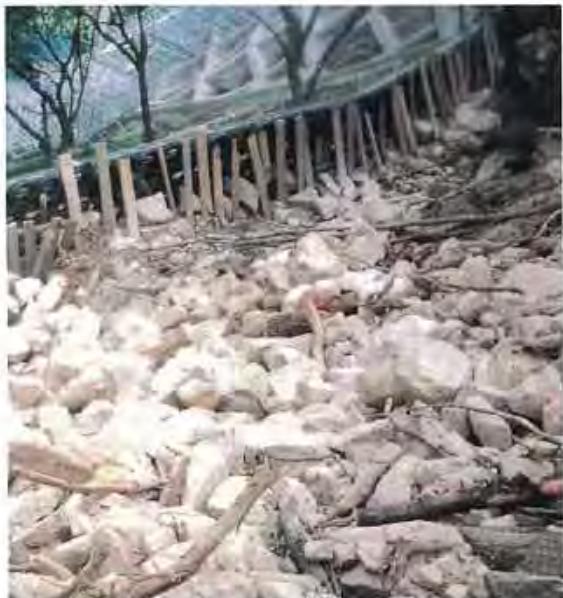
山腹斜面に亀裂が生じ、斜面が崩壊した。山腹内部には、多くの不安定土砂や転石が堆積している。

▲転石処理

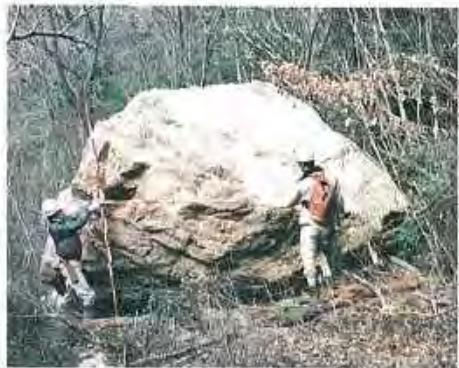
山腹斜面に亀裂が生じ、大転石を伴う大規模な崩壊が発生した。

▲転落した巨石

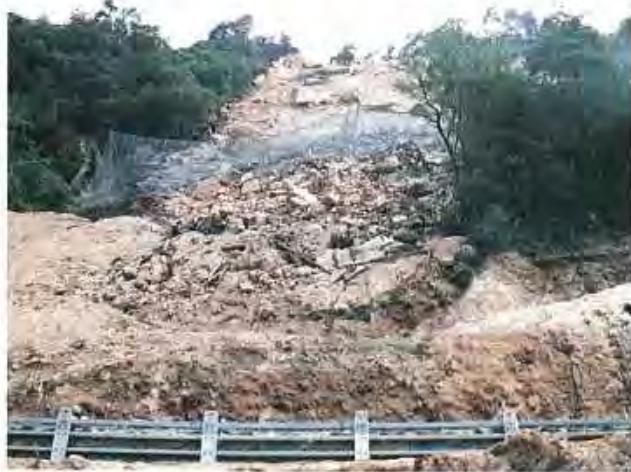
▲工事施工中

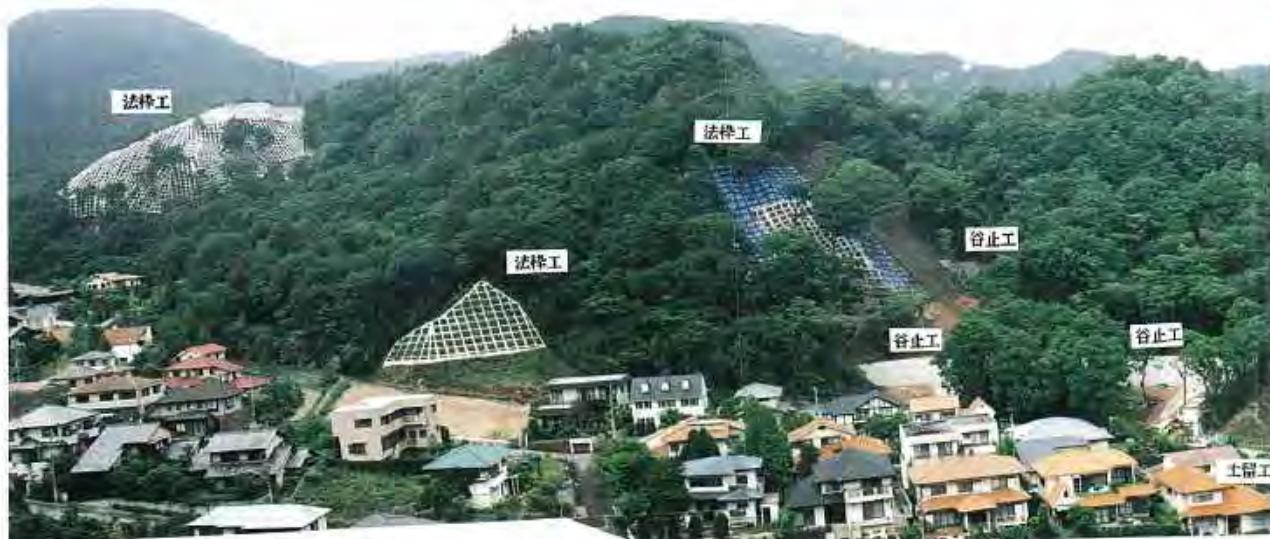
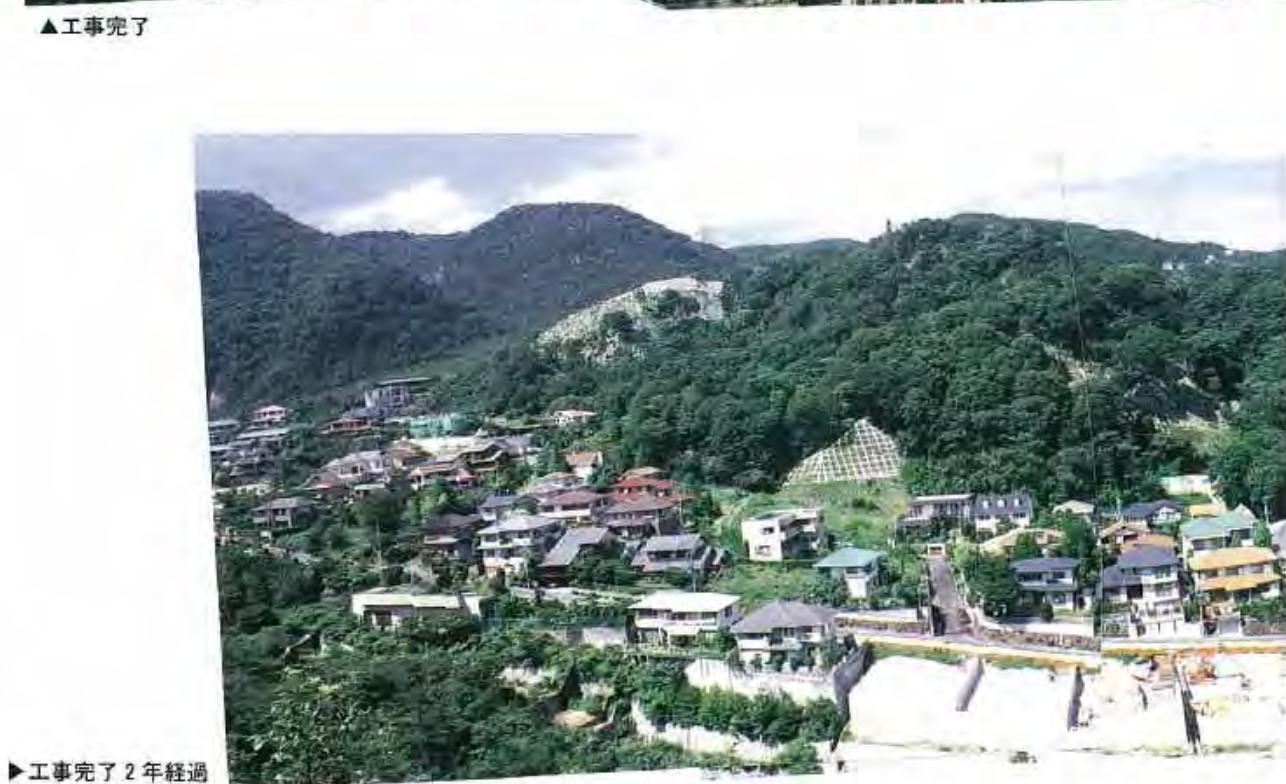
宝塚市逆瀬川上流のゆずり葉台住宅（約50戸）および県立宝塚西高校の裏山稜線部に亀裂、山腹斜面崩壊が発生した。人命、家屋、道路などへの直接の被害はなかったが、以後の降雨などによる2次災害が懸念された。

山腹の不安定土砂の移動防止、山腹斜面から発生する落石の抑止、山腹斜面の安定を図る施設の設置、緑化などにより、直下の住宅地や学校の保全と森林の機能回復を目的とする。
