六 甲 の 治 山
1995.1.17阪神淡路大震災編

兵庫県六甲治山事務所

V 地震による被害状況と治山工事の実施状況

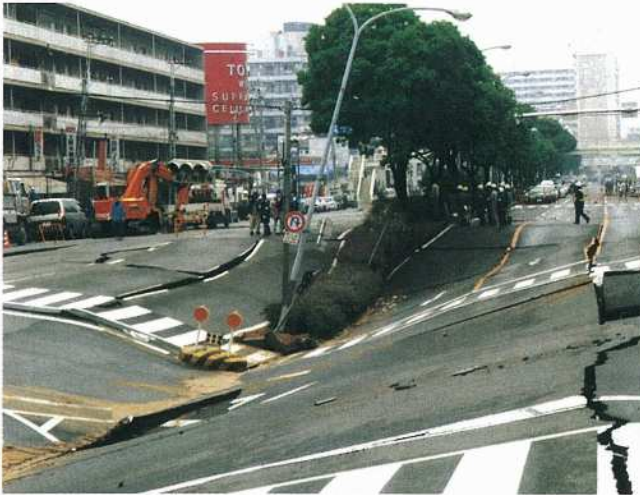
道路の陥没 (神戸市兵庫区)

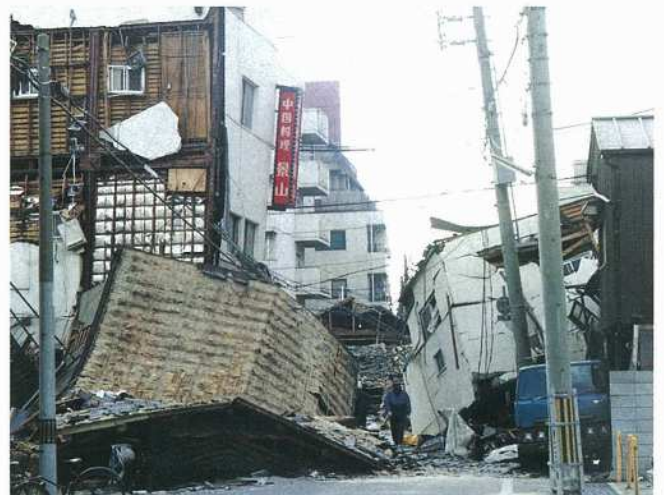
位置図 ⑥⑥

市街地被害 (神戸市灘区)

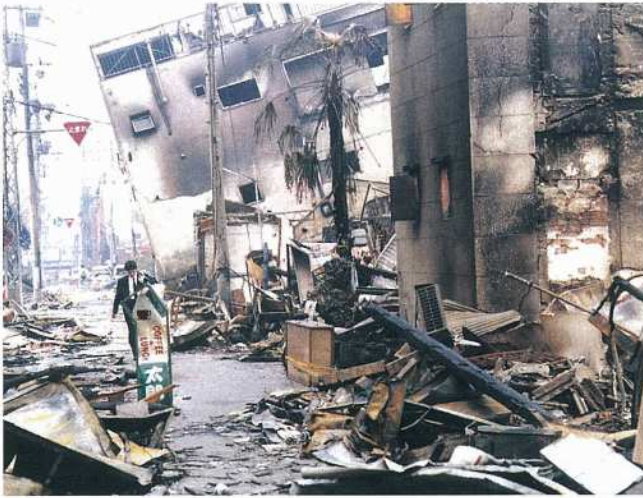
位置図 ⑥9

火災（神戸市長田区）

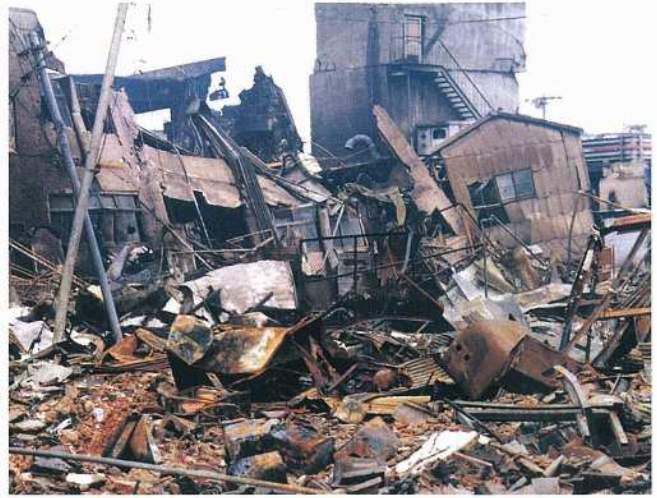
位置図 ⑦0

火災（神戸市長田区）

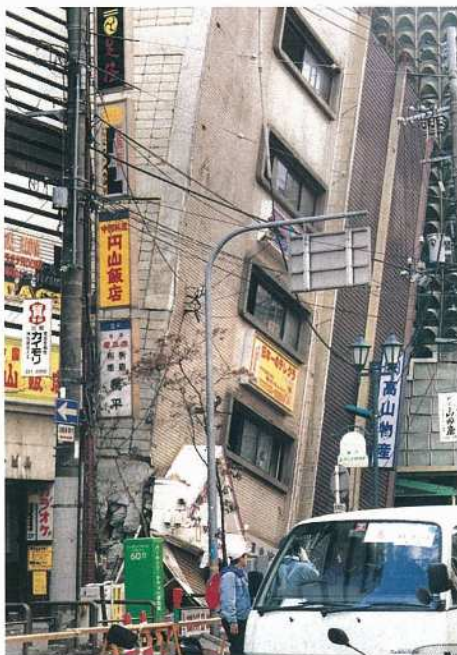
位置図 ⑦1

市街地の被害（神戸市中央区）

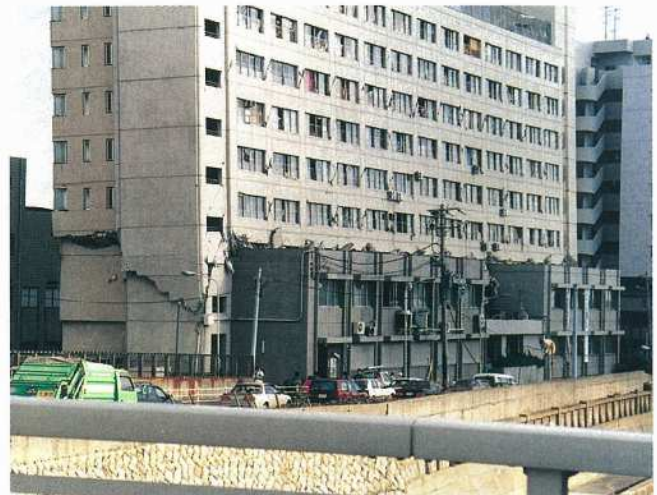
位置図 ⑦2

ビル被害（神戸市灘区）

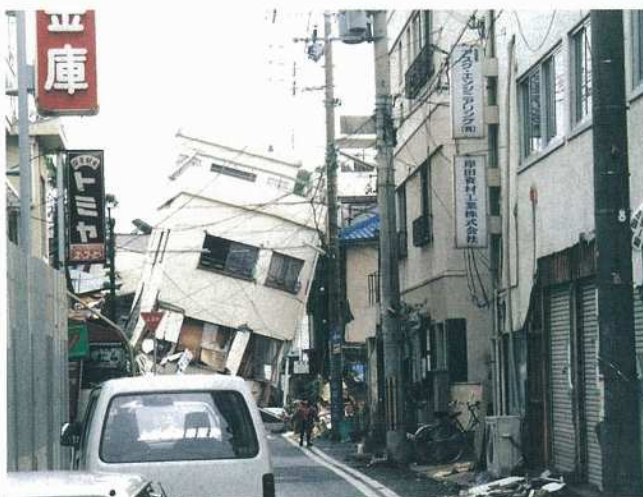
位置図 ⑦3

市街地の被害（神戸市兵庫区）

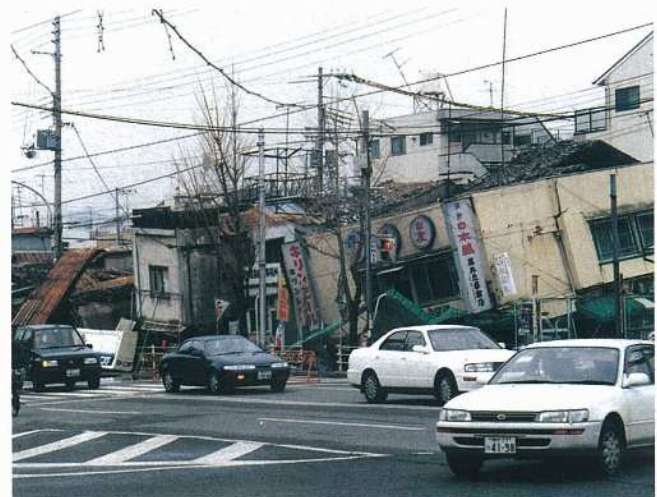
位置図 ⑦4

市街地の被害（神戸市兵庫区）

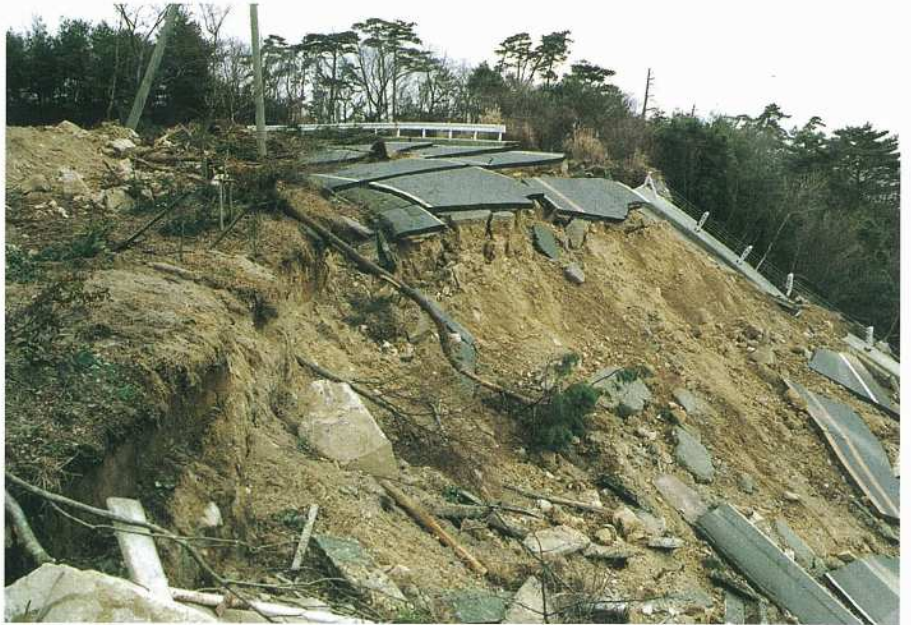
位置図 ⑤②

山腹崩壊による被害 (西宮市社家郷山)

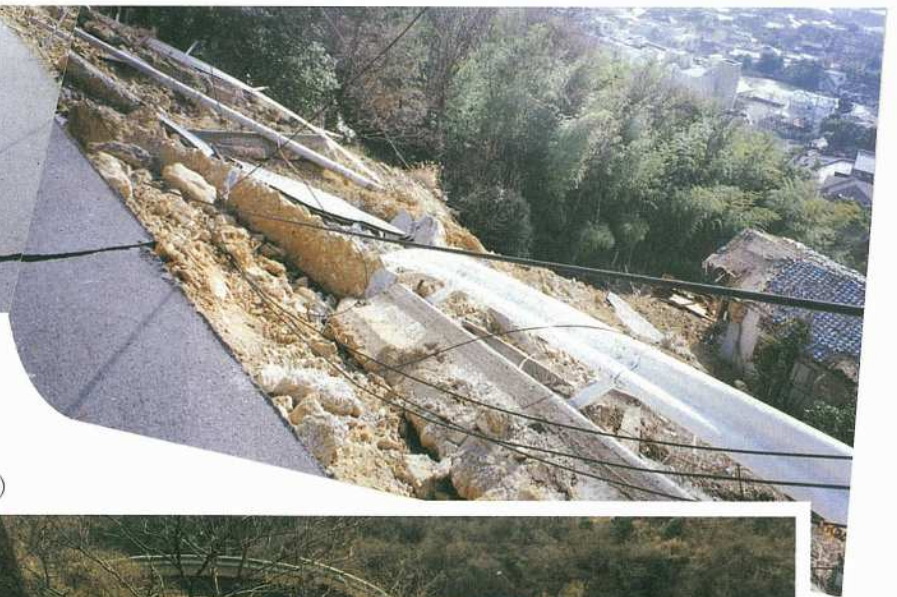
位置図 ⑤③

地すべりによる被害
(神戸市東灘区西岡本)

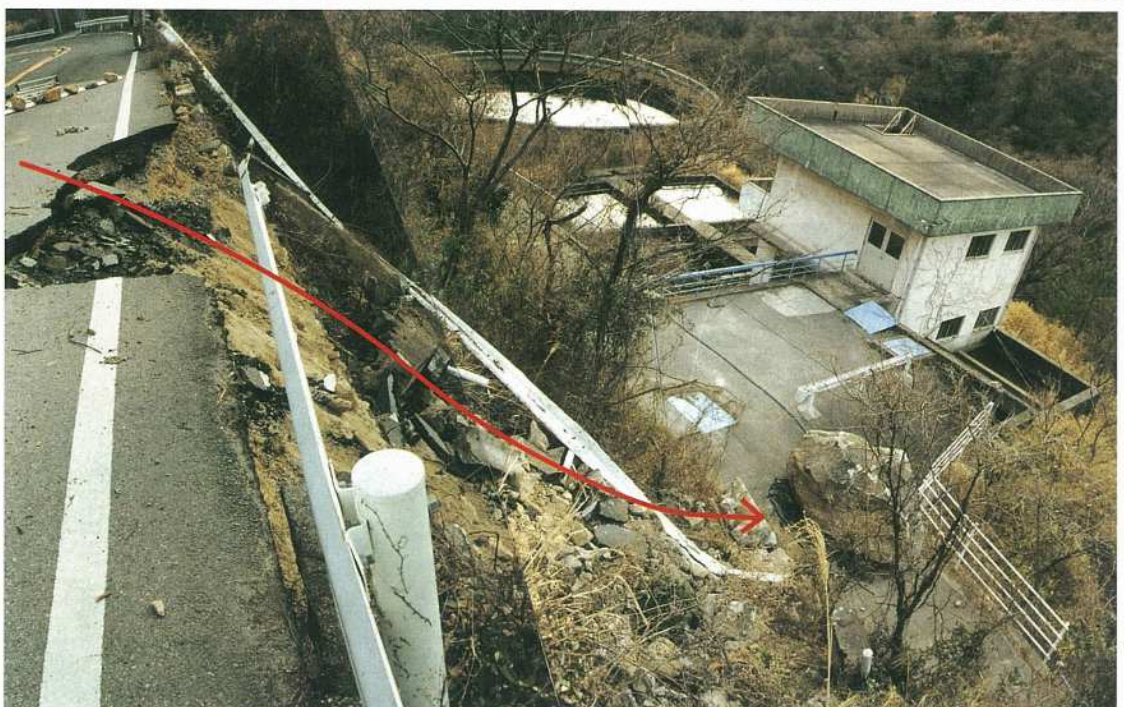
④②

落石による被害 (芦屋市奥山)

- ① 施行箇所 芦屋市奥山1-1（浄水場）
- ② 被害状況 山腹斜面の浮き石、転石群が崩落し、山肌には、まだ多数の不安定岩塊が点在しており、新たな崩落、落石を伴う恐れがある。
- ③ 地形・地質 落石（崩壊）区域は、約3haに及ぶなど広範囲に渡って岩塊が点在している。標高は、250m、山腹勾配も20～50°と急斜面であり、また、基岩（花崗岩類）の節理風化及び深層風化が著しく進行している。
- ④ 事業目的 転石群が多数点在しているため、落石防止対策として落石防止柵を適所に配置するとともに、滑動、転倒する恐れのある岩塊は現場内破砕処理し、ロープネットにより固定、安定化させる。また、雨水等による浸食防止のため、岩塊空隙部にモルタル注入を実施し、岩塊の安定化を図るため、根固工（ロープネット併用）を施行し、山地災害の未然防止に努める。

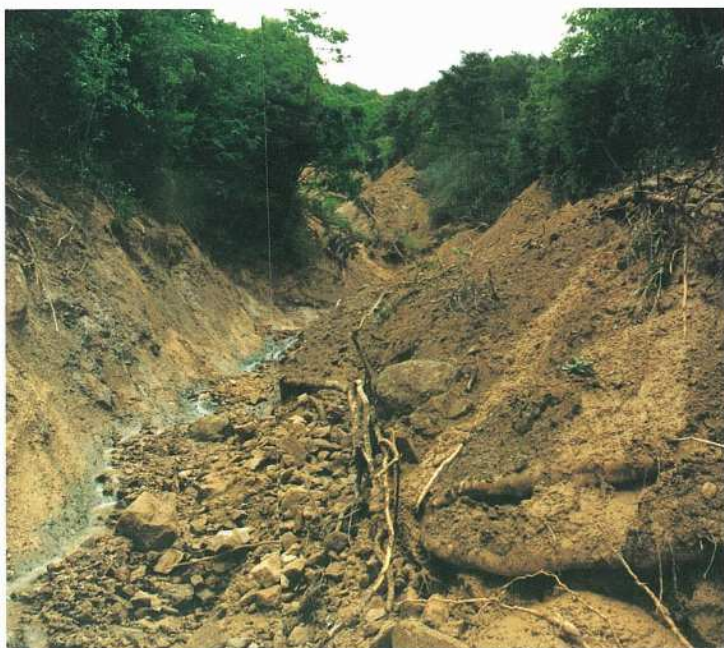
位置図 ⑤④

神戸市北区有野町東ノ辻

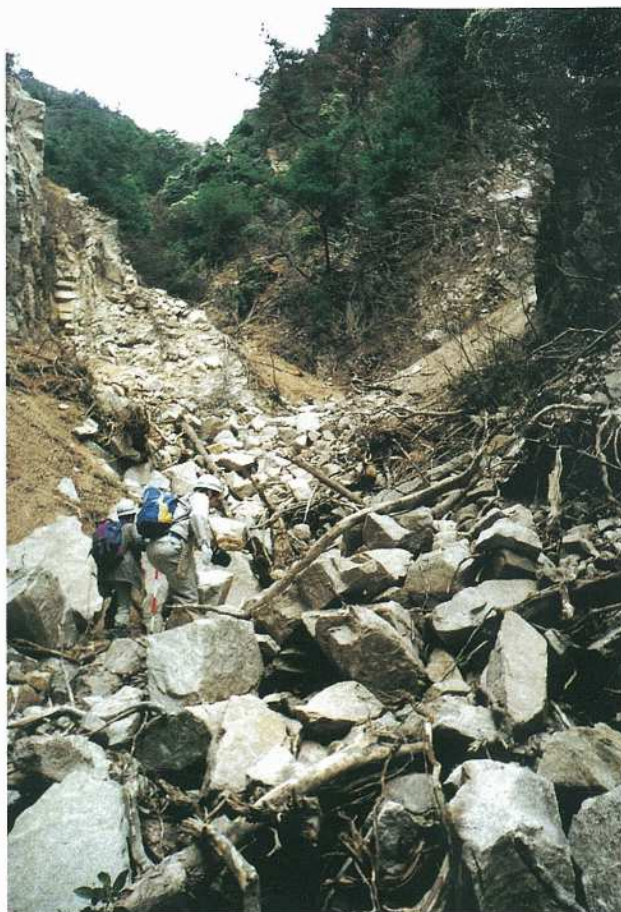
位置図 ⑬

神戸市灘区六甲山町西谷山 紅葉谷

- ① 施行箇所 神戸市灘区六甲山町西谷山（紅葉谷）
- ② 被害状況 溪岸及び山腹部に大規模な崩壊が生じ、多量の不安定土砂・転石が急な山腹面及び溪床部に堆積しており、洪水時には土石流発生の危険性が高い。
- ③ 地形・地質 当区域は、西北から東南にかけて広がる細長い流域で、上流域を除き小支溪は少ない。
山腹斜面は全体的に急峻で、特に施行地の上流部の溪流では溪床が急で、旺盛な浸食作用等により谷の壁部は深く刻まれ、V字谷を形成しており、その両岸部は急峻で露岩が多い。
また、地質に関しても五助橋断層、大月断層の上流域でこの断層の影響を受けており、小規模断層等の断裂密度が高く、他の花崗岩地帯に比較して脆弱な地質構造である。
- ④ 事業目的 溪流に堆積している多量の不安定土砂・転石、山腹斜面の崩壊による土石流の捕捉と流出抑止のため、土砂流出の調節機能に優れた谷止工（鋼製スリット）を施行し、土石流災害の未然防止を図る。
- ⑤ 事業内容

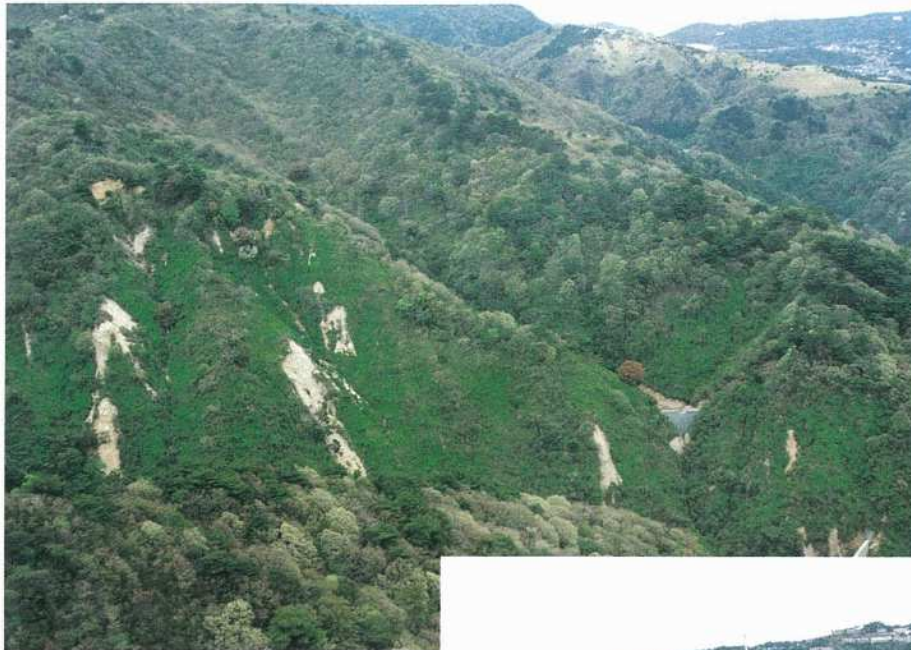
位置図 ⑤⑤

神戸市灘区六甲山町（水晶谷）

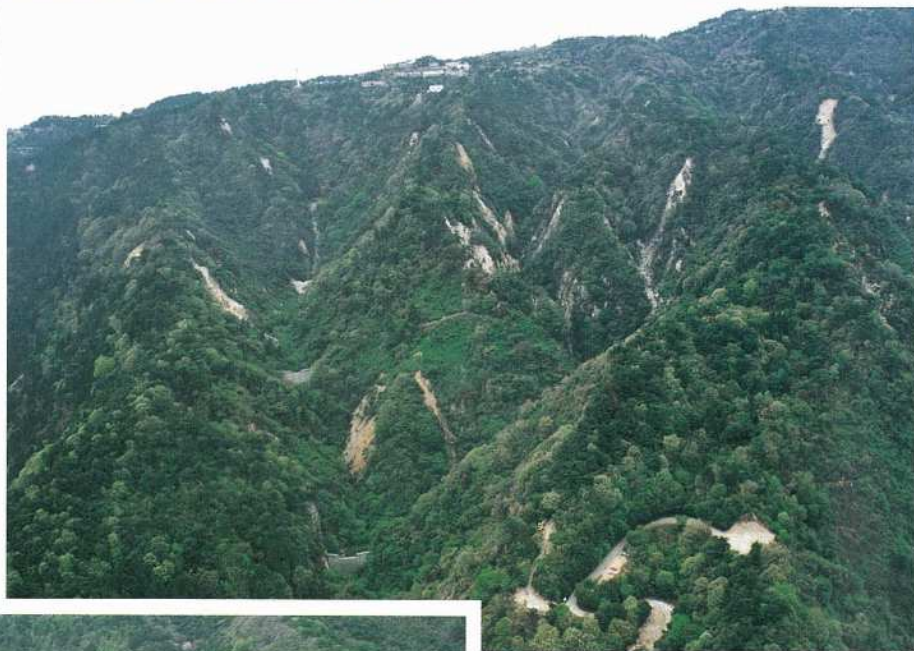
位置図 ⑬

神戸市灘区六甲山町（赤滝谷）

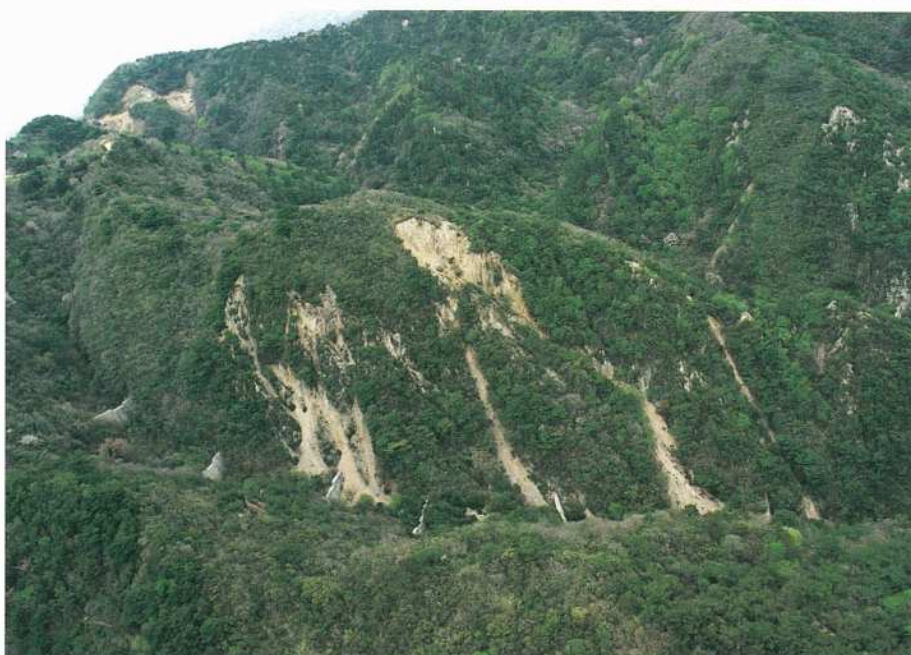
位置図 ⑤⑥

神戸市東灘区森本庄山（東谷）

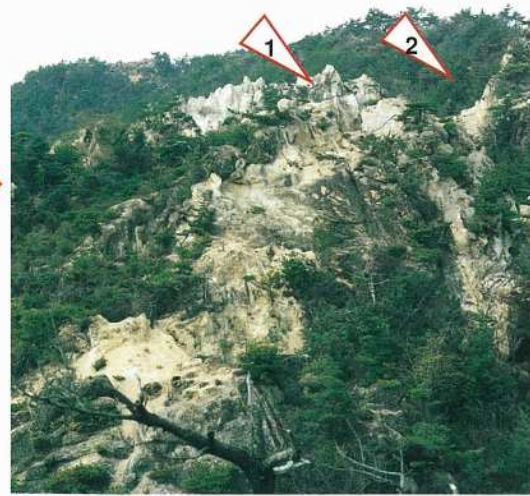
位置図
⑤7

神戸市東灘区森本庄山（ロックガーデン）
震災前（H5.12.8）

震災後（H7.3.22）

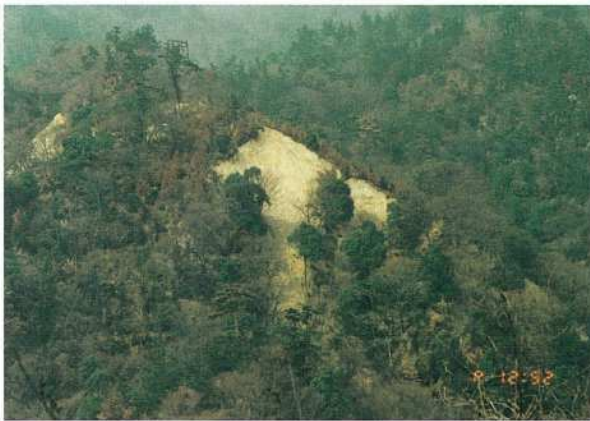
位置図 ⑪

神戸市灘区六甲山町西谷山（中）

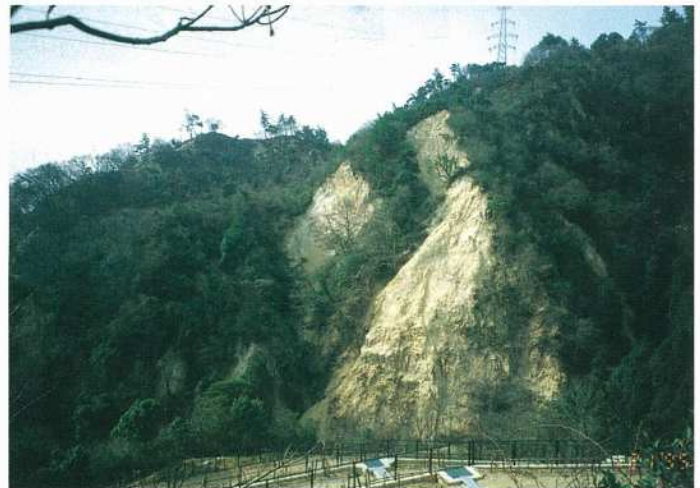
位置図 ⑩

神戸市灘区六甲山町西谷山（東）

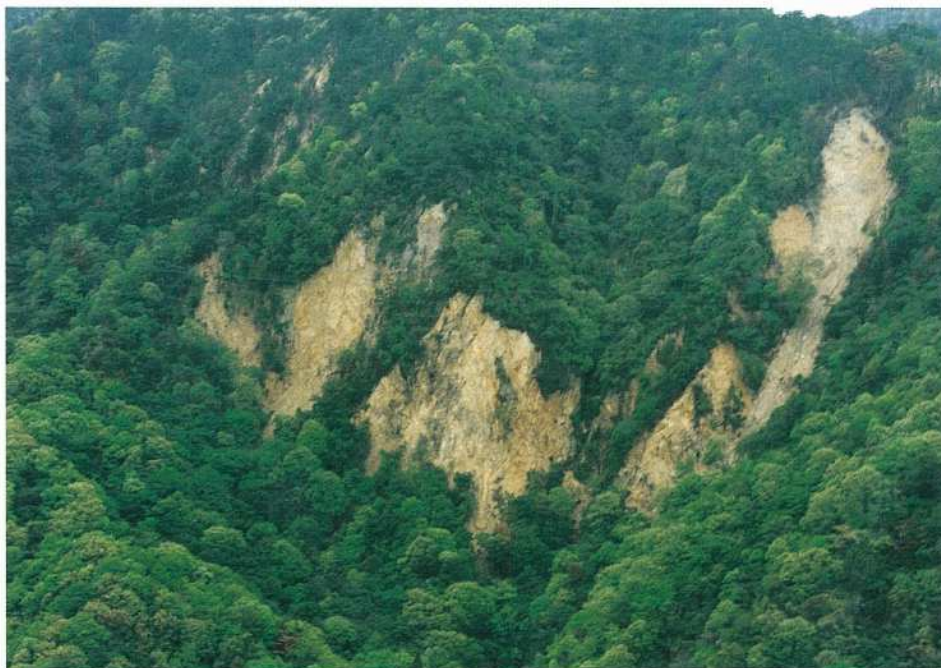
位置図 ⑤8

神戸市中央区苧川谷

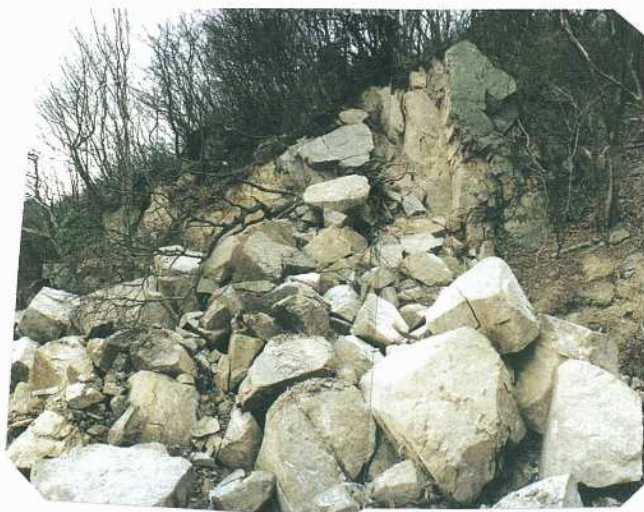
位置図 ⑤⑨

神戸市北区有馬町六甲山（後鉢巻下谷）

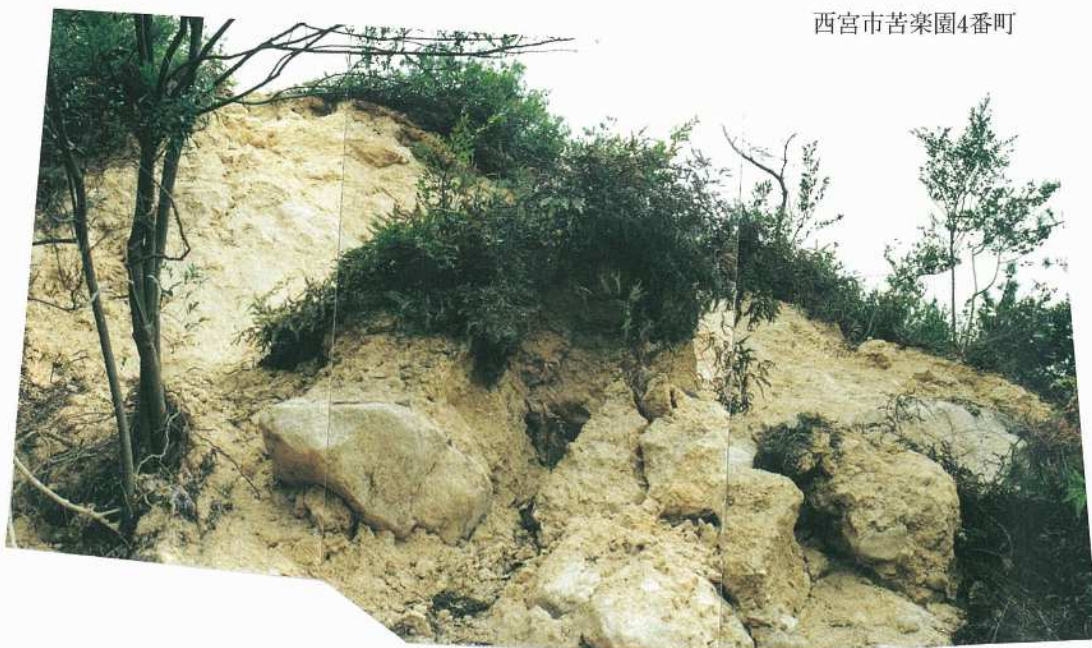
位置図 ④③

西宮市苦楽園4番町

- ① 施行箇所 西宮市苦樂園3番町、4番町
- ② 被害状況 山腹斜面に亀裂が生じ、斜面が崩壊した。
山腹内部には、多くの不安定堆積土砂や転石が堆積している。
- ③ 地形・地質 崩壊面積0.3ha（標高250m～370m）山腹勾配20～70°
地質は六甲花崗岩であり、節理が発達し緩んでいる。
- ④ 事業目的 発生源の崩壊地を法切し、法枠工で不安定な斜面を固定し、緑化を図るとともに、斜面の安定を図ため土留工等の施設を設置し、植栽及び緑化により森林の機能回復を図る。
- ⑤ 事業内容

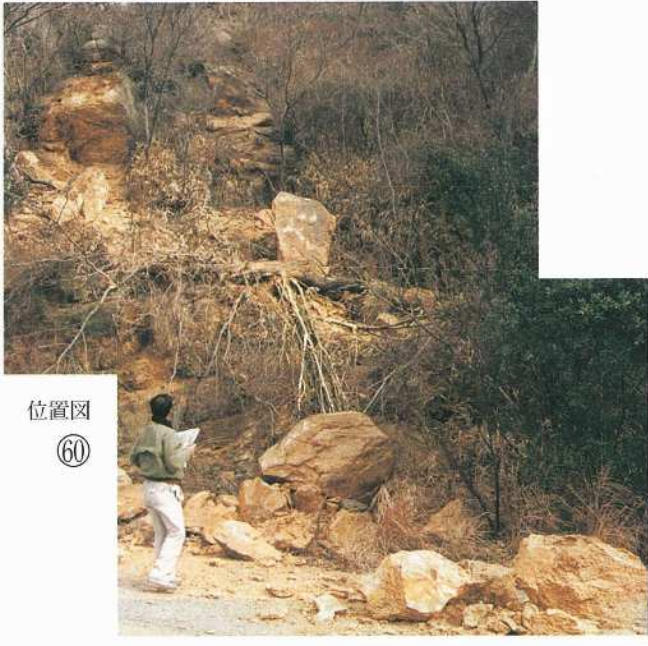
位置図
⑥0

神戸市灘区摩耶山

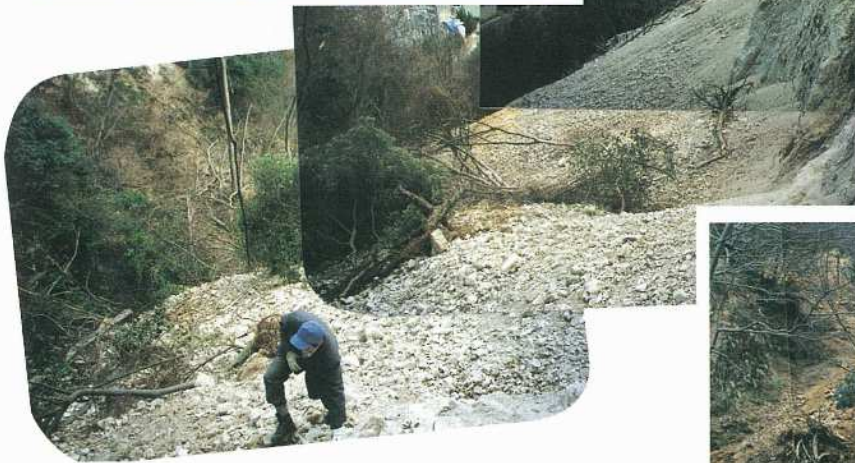
位置図 ⑥1

神戸市灘区六甲山町高羽

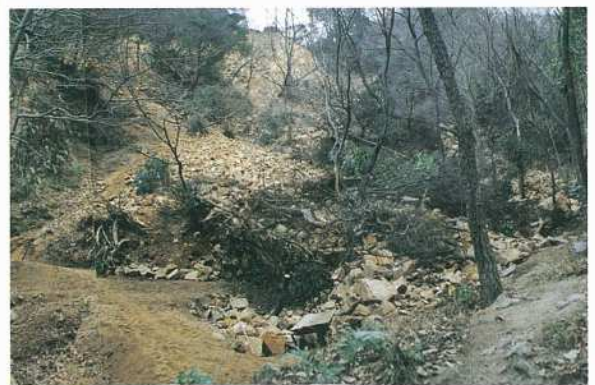
位置図 ⑥2

宝塚市観音谷川

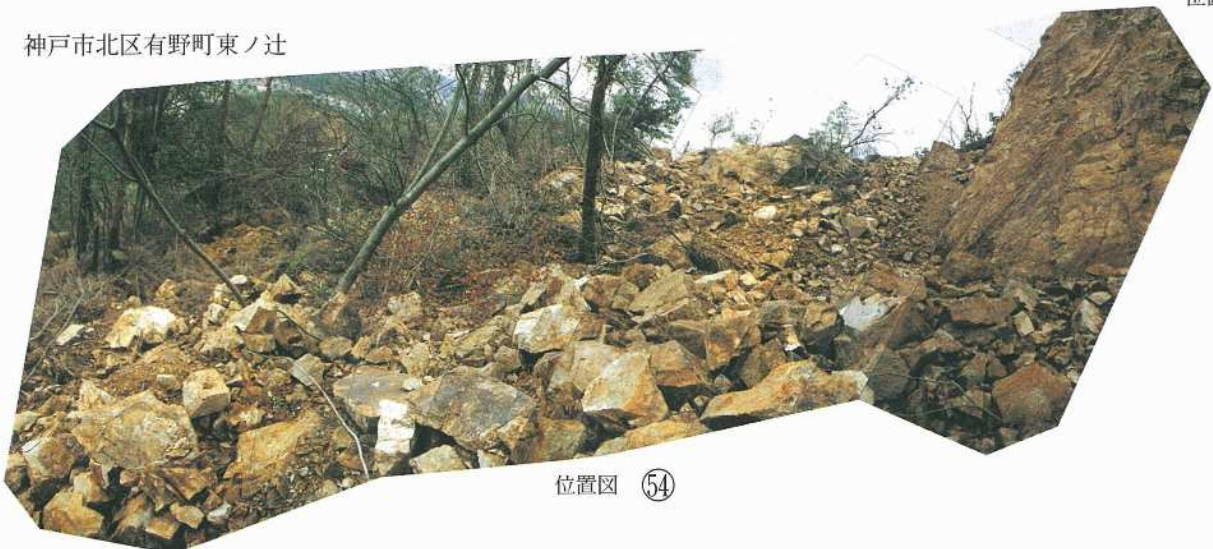
位置図 ⑥4

神戸市北区有野町東ノ辻

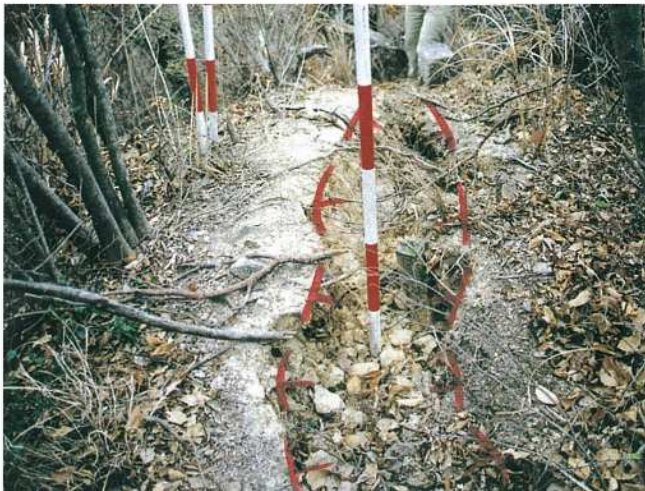
位置図 ④⑨

宝塚市小林

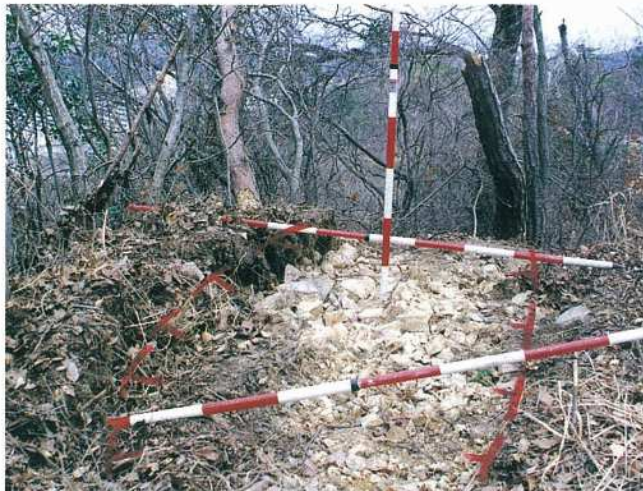
位置図 ⑤①

宝塚市小林

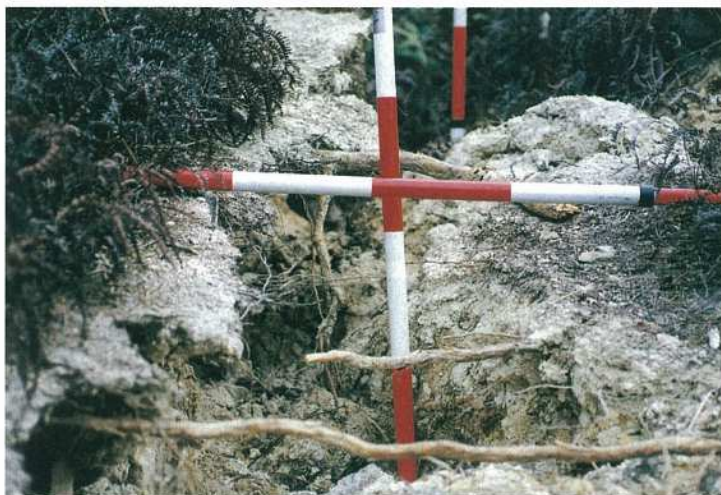
位置図 ⑤①

宝塚市小林

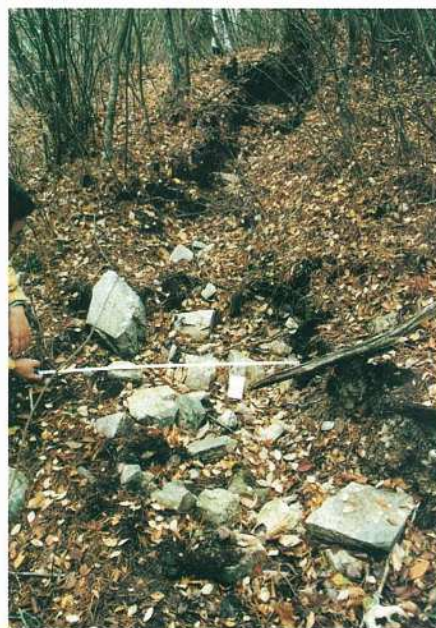
神戸市北区有馬町大屋敷

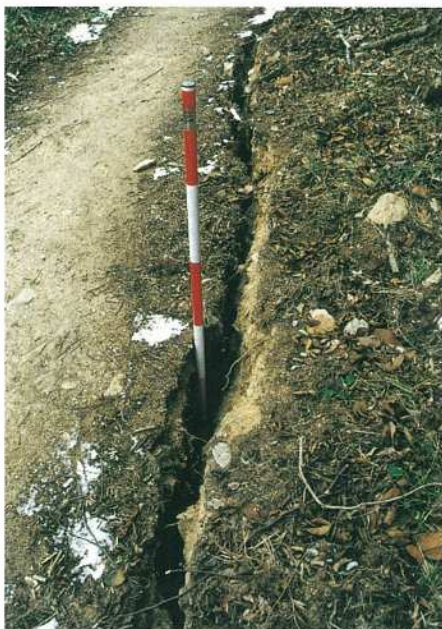
位置図 ②⑨

神戸市灘区六甲山町 (五助山)

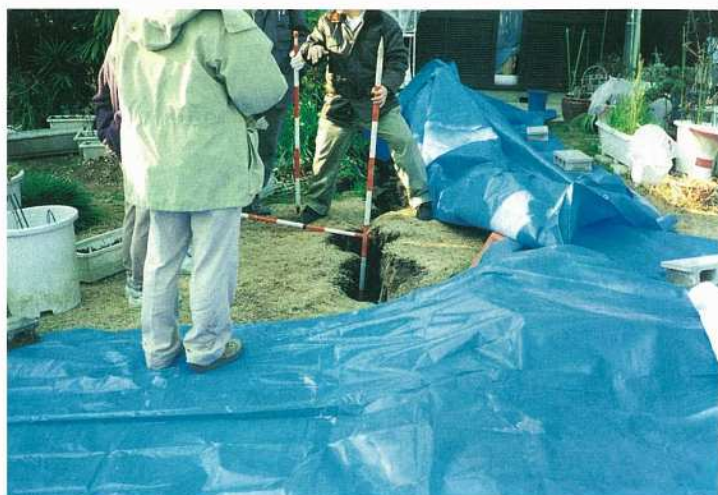
位置図 ⑧

神戸市東灘区住吉山手6丁目

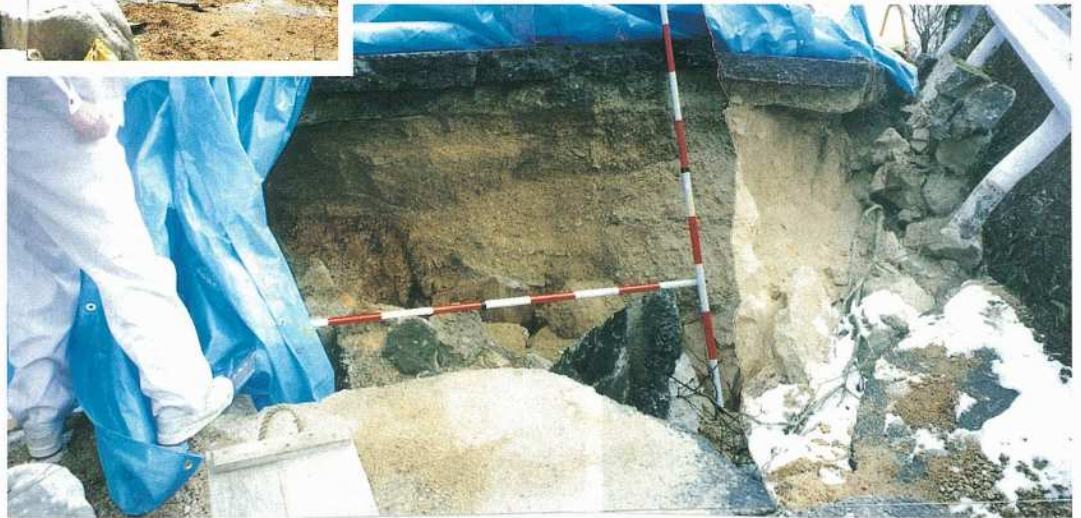
位置図 ②

神戸市北区有馬町六甲山（後鉢巻）

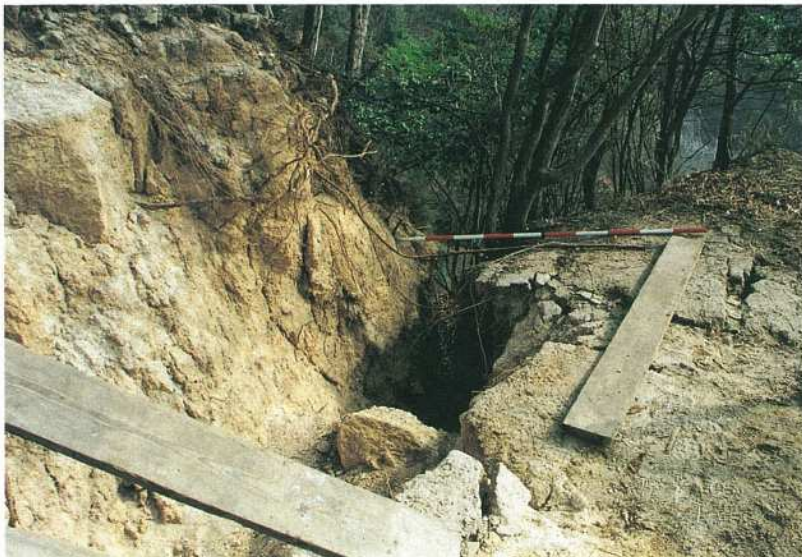
位置図 ⑤⑨

神戸市灘区六甲山町高羽

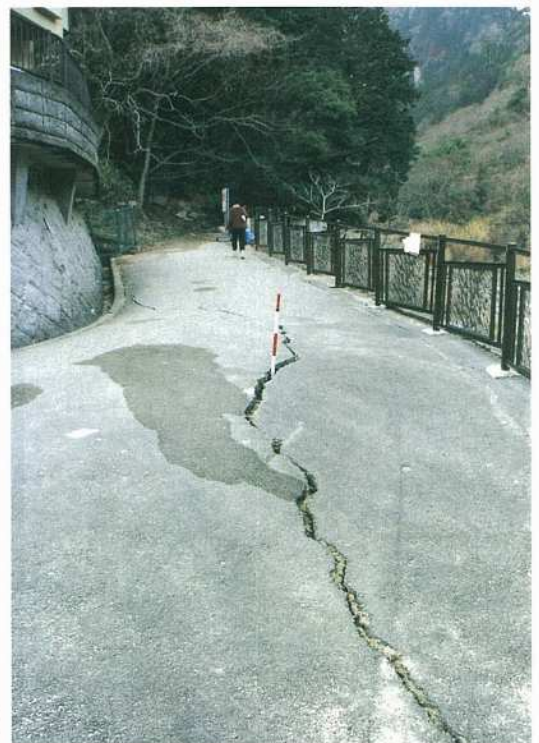
位置図 ⑥①

神戸市東灘区渦ヶ森台

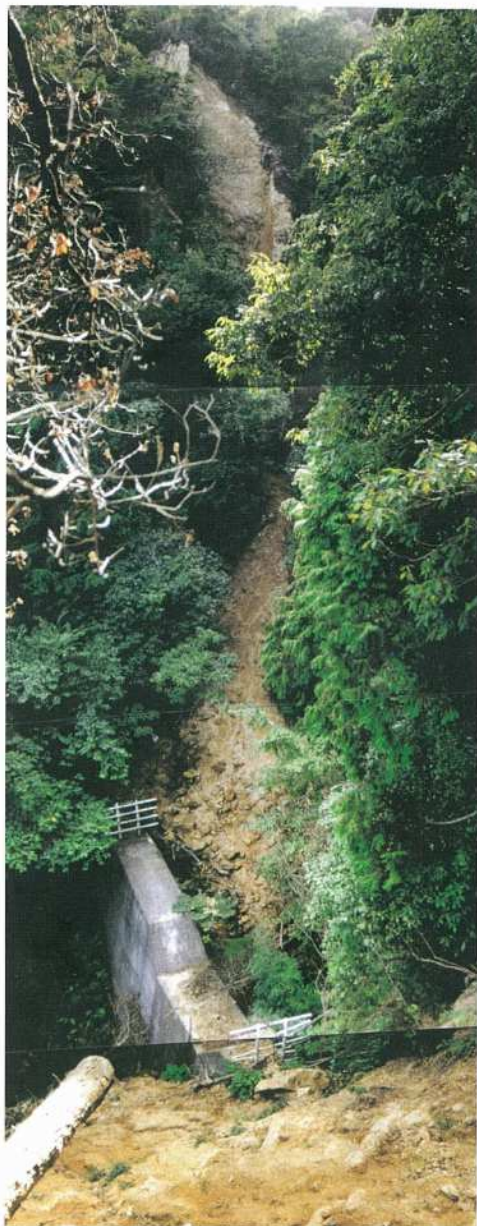
位置図 ①⑤

神戸市灘区六甲山町西谷山（東）

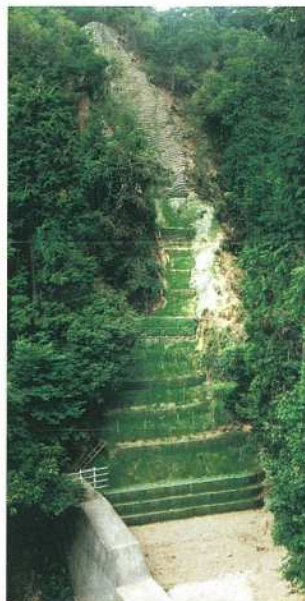
同左 復旧状況

←谷止工が山腹崩壊土砂をくいとめた。

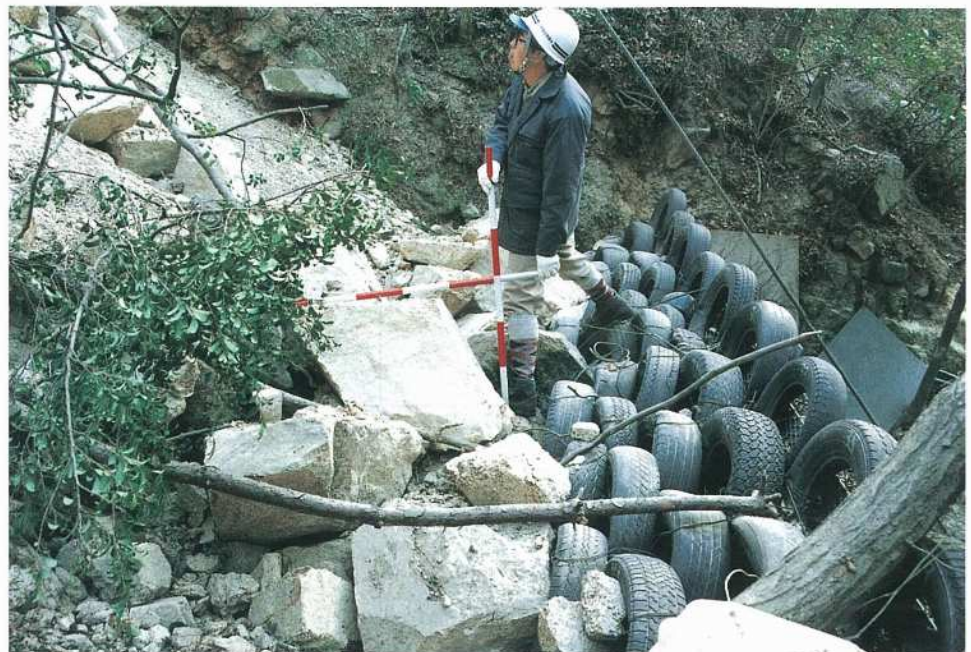
位置図 ③⑧

芦屋市奥山
落石防止柵が山腹から崩落した石礫をくいとめた。

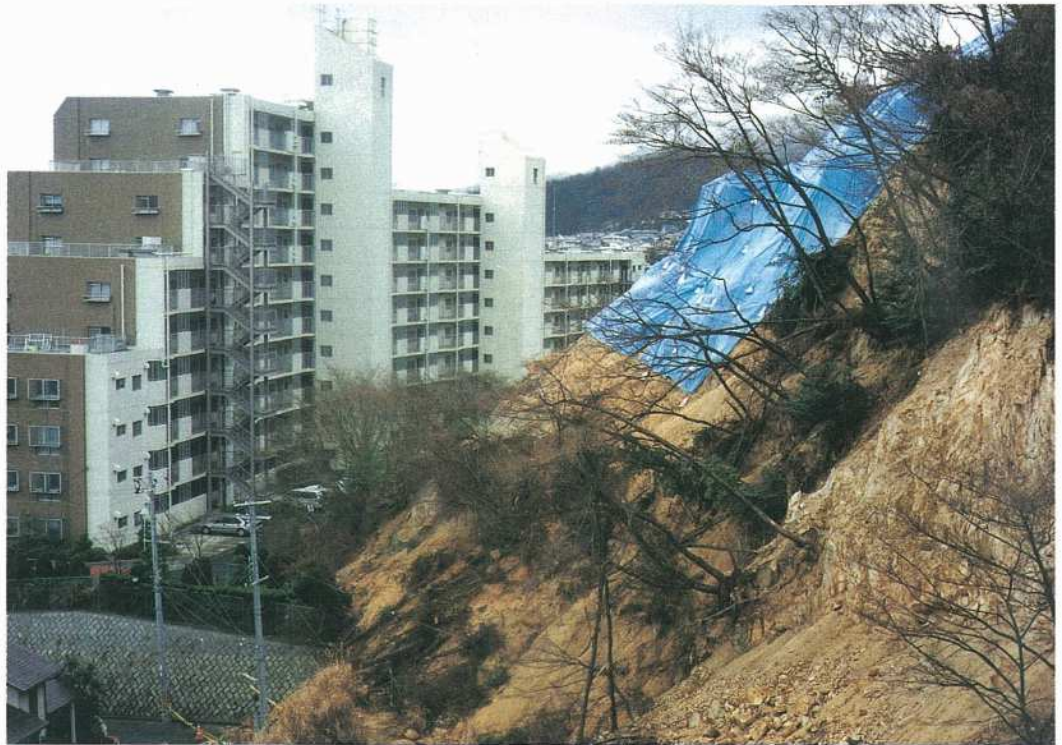
- ① 施行箇所 神戸市東灘区住吉台
- ② 被害状況 兵庫県南部地震により、住吉台地区の住宅、高層マンションの後背地の山腹が延長150m、面積約0.6haにわたって崩落した。崩れ落ちた土石は人家2戸を損傷させ、さらに公園、道路にまで達したため、地域住民に対し避難勧告が出された。
- ③ 地形・地質 当地区は、六甲山系南斜面に位置し、住吉川支流に挟まれた尾根部にあたり、平均勾配約60°の斜面を形成している。
 主要六甲断層系である五助橋断層等が並走しており、基岩である花崗岩は、深層風化による「まさ土化」が著しく、転石状岩塊として混在している。
 崩壊東部には、地震による滑落段差や亀裂が形成されている。
- ④ 事業目的 山腹崩壊斜面において、拡大崩壊防止及び斜面の安定を図るため、不安定土石の除去・治山施設の設置により森林への復旧、生活環境の保全を図ることを目的とする。
- ⑤ 事業内容

マンション裏斜面

崩壊状況

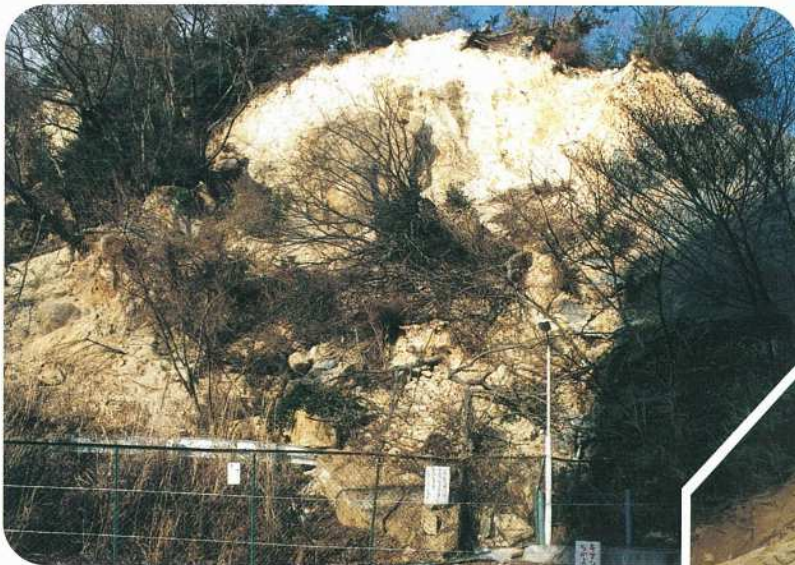
駐車場裏斜面

崩壊状況

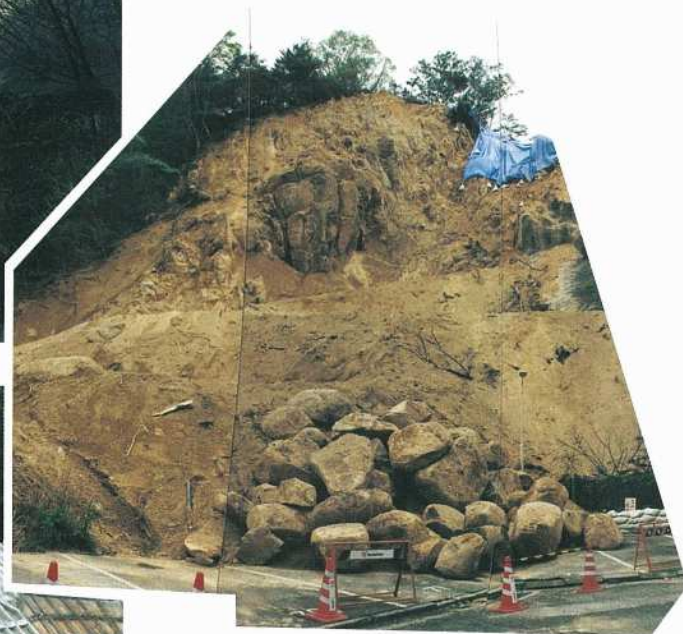
山腹の転石

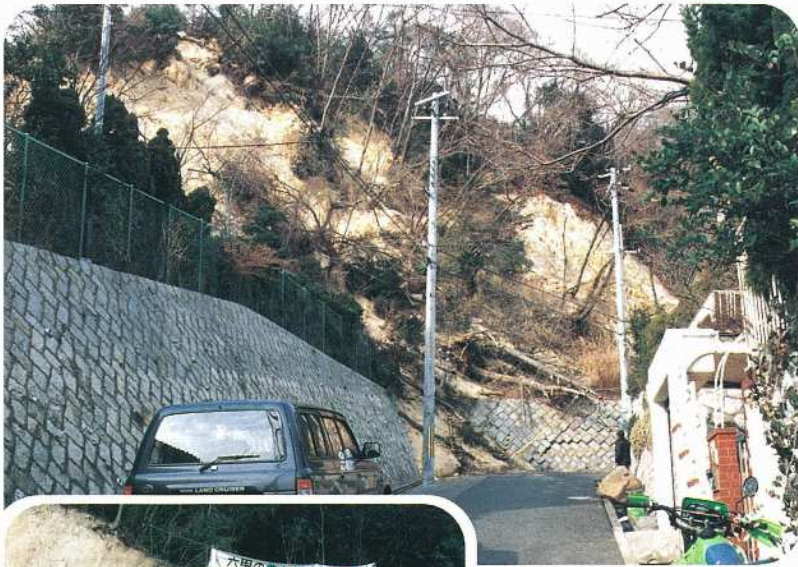
東部

崩壊状況

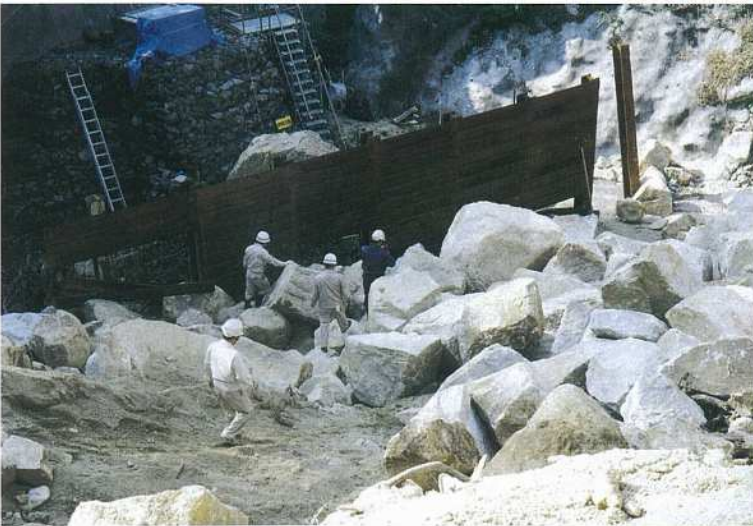
- ① 施行箇所 神戸市東灘区住吉台
- ② 被害状況 兵庫県南部地震により、住吉台地区の住宅、高層マンションの裏山が面積約0.4haにわたって崩壊した。斜面を構成している風化した花崗岩が、地震により節理に沿って分離し、座屈、崩壊したものと考えられる。大きいものでは4mを越す岩塊が落下した。
- ③ 地形・地質 標高250～310m、平均斜面傾斜角46度の急斜面である。渦森断層、五助橋断層等が近くにあり、基岩である花崗岩は、強度の深層風化を受けている。
- ④ 事業目的 崩落した崖錘には、亀裂を伴った浮石状の岩塊が露出しているので、ロックネット工により斜面の安定を図り、下部荒廃地については、鋼製土留工等を基礎に森林を回復する。
- ⑤ 事業内容

山腹崩壊の状況

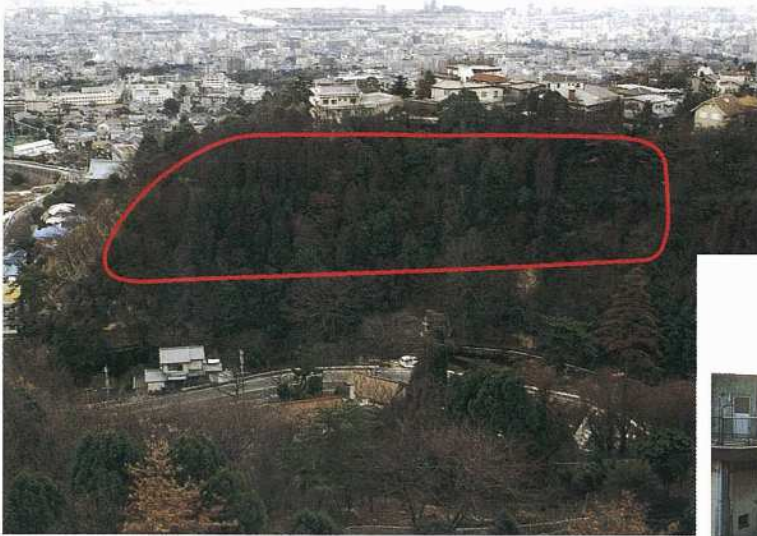
被災前の状況（北側斜面）

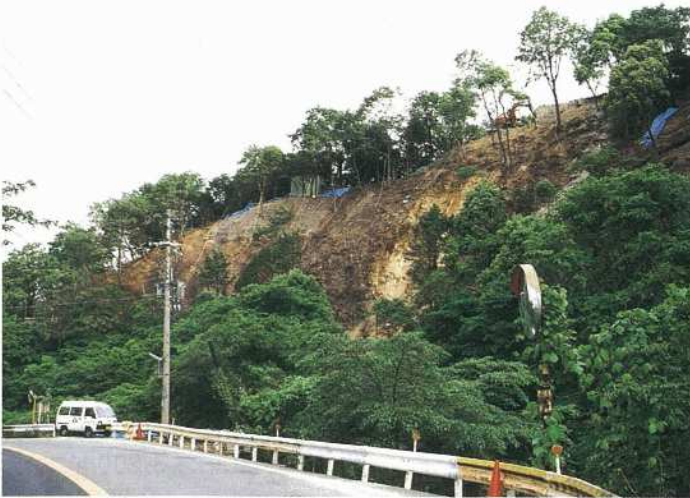
被災状況（北側斜面）

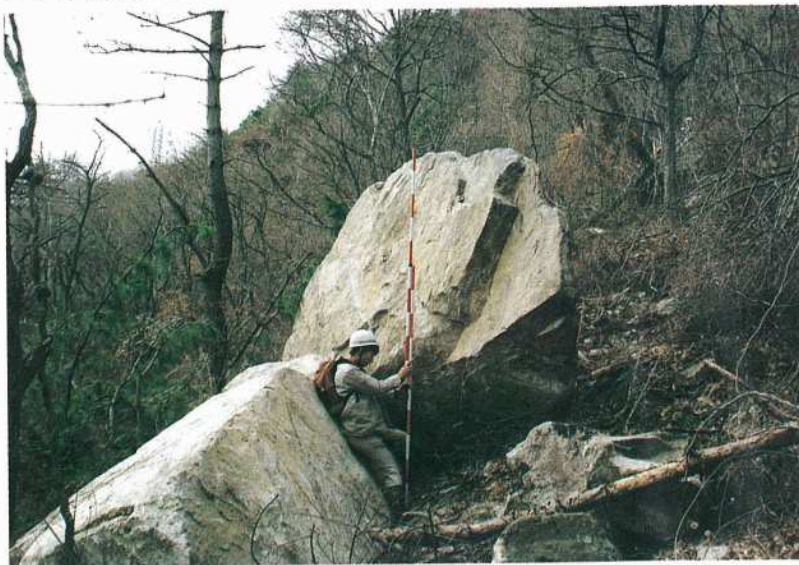
落下した大転石

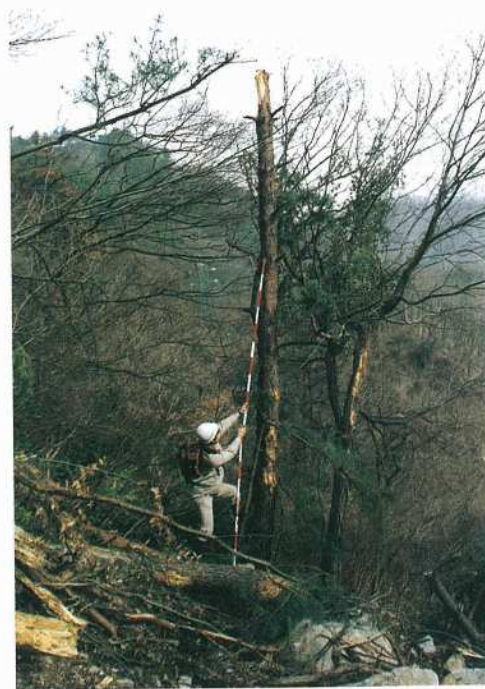
転石は地上6mを飛んで落下した。

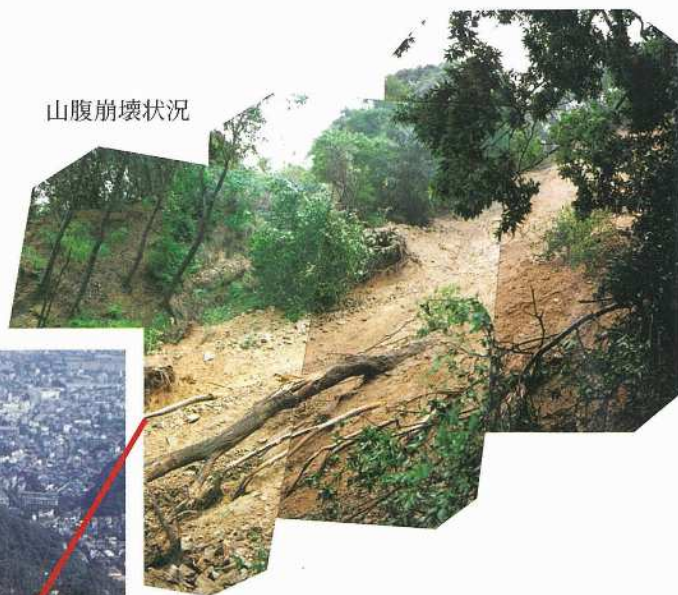
山腹崩壊状況

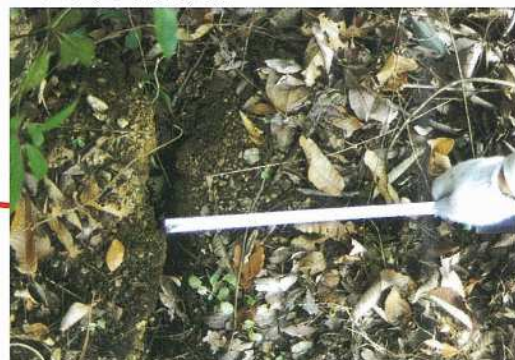
クラック発生状況

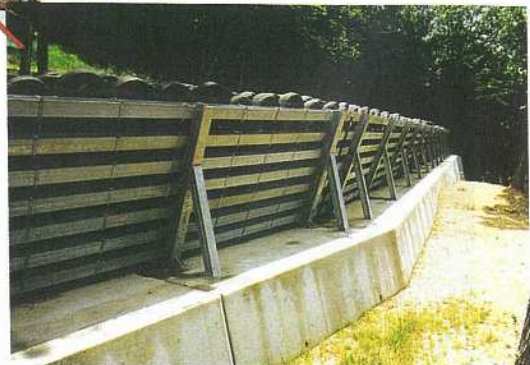
須磨区妙法寺

落石防止柵完了

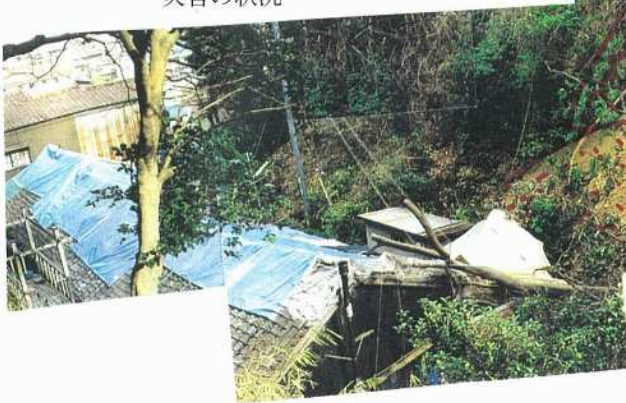
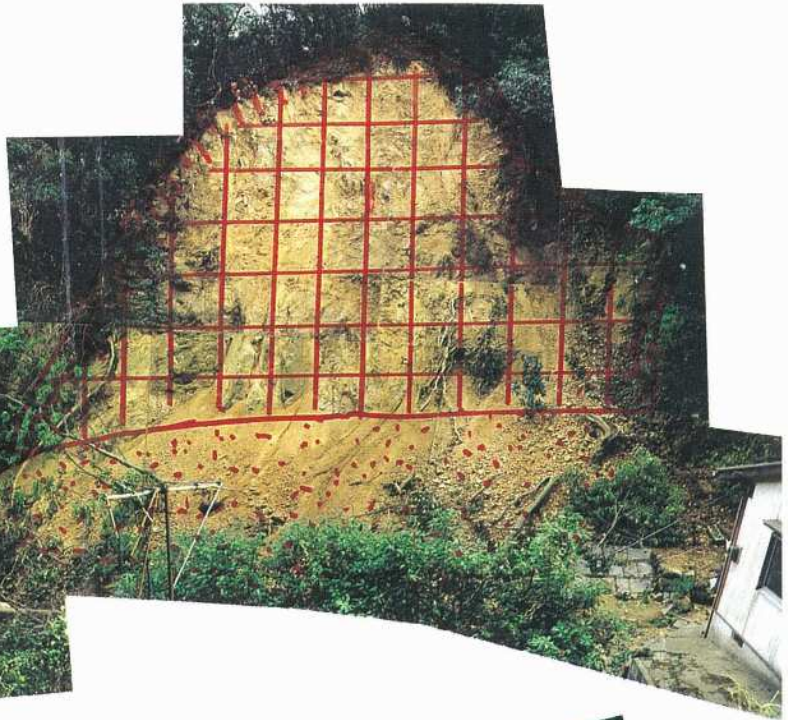
(9) 神戸市須磨区明神町3丁目

災害の状況

- ① 事業名 県単独治山事業
- ② 工事費 9,280,000 (H7.5.8~9.4)
- ③ 工種 法枠工 190m²
土留工 (かご枠) 27m

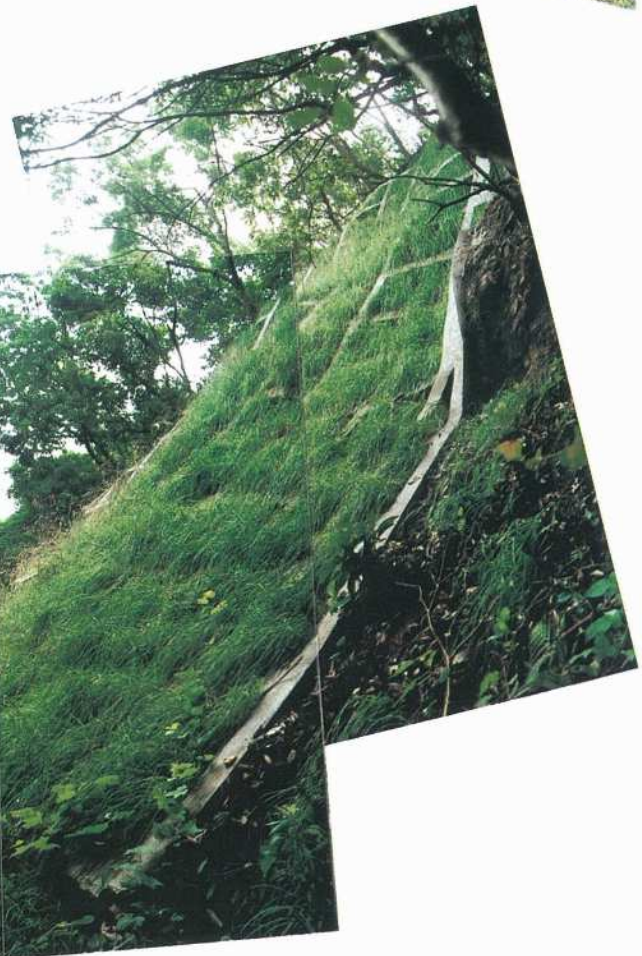
工事完了状況
