六 甲 の 治 山
1995.1.17阪神淡路大震災編

兵庫県六甲治山事務所

V 地震による被害状況と治山工事の実施状況

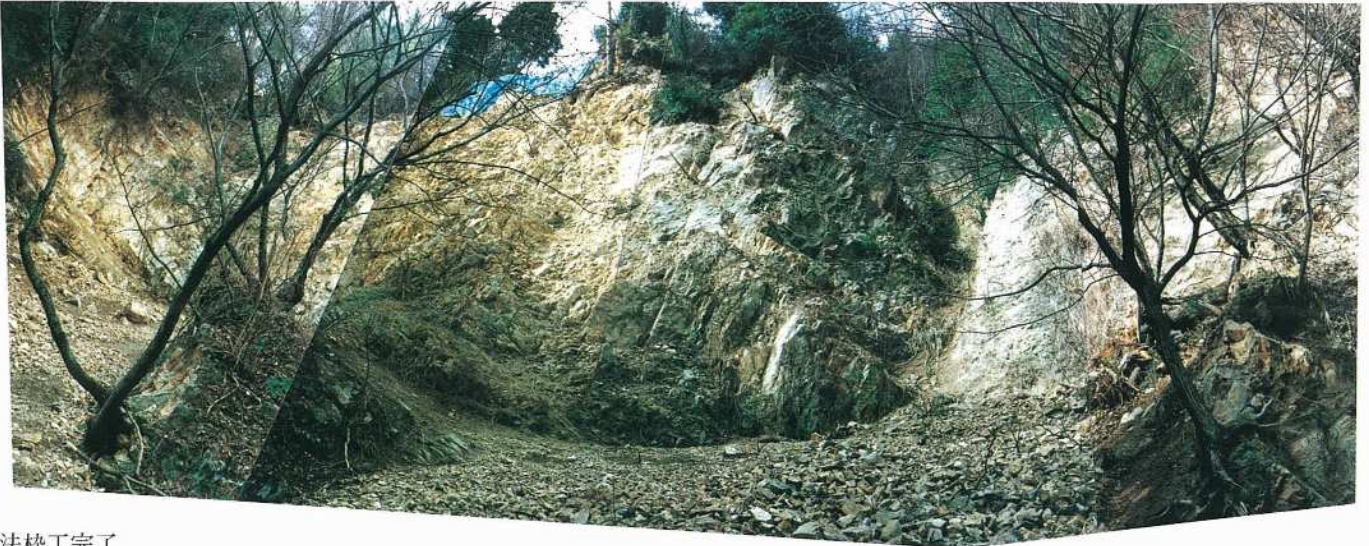
上部崩壊状況

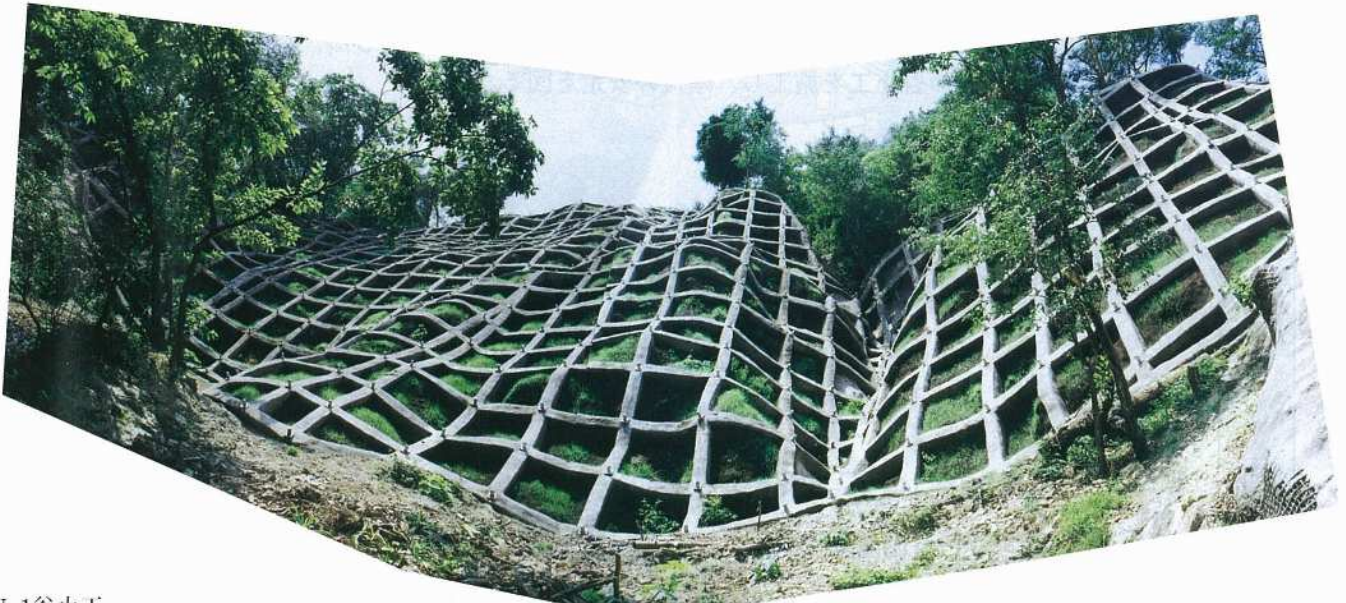
法枠工完了

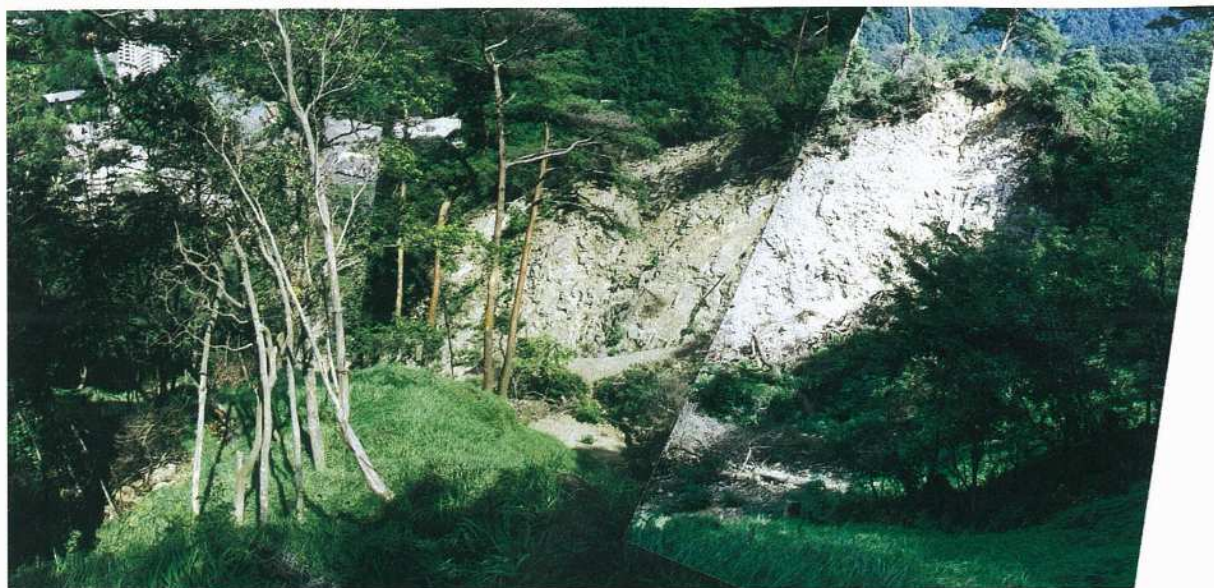
- ① 施行箇所 神戸市北区有馬町大屋敷
- ② 被害状況 兵庫県南部地震により、過去に発生していた山腹小崩壊地が拡大崩壊し、岩塊が岩なだれのような状態となって斜面を流下堆積し、下方の有馬温泉街に迫っていた。
- ③ 地形・地質 落石崩壊地区約4ha（標高400～500m、平均傾斜角40°）地質は中世代白亜紀有馬層群で基岩は溶結凝灰岩であり、付近には六甲断層、射場山断層があり、節理が発達し、風化が著しく進んでいる。
- ④ 事業目的 山腹の不安定土石の移動防止を図り、山腹斜面より発生する落石を抑止する落石防止柵・崩壊崖面の拡大崩壊を防止する法枠工・早期に森林に復旧すべく土留工・緑化工・密着式ロックネット等を実施するとともに、不安定土砂の流出防止のため谷止工を施工し、溪流の安定を図る。
- ⑤ 事業内容

(南崩壊地) 上部崩壊地状況

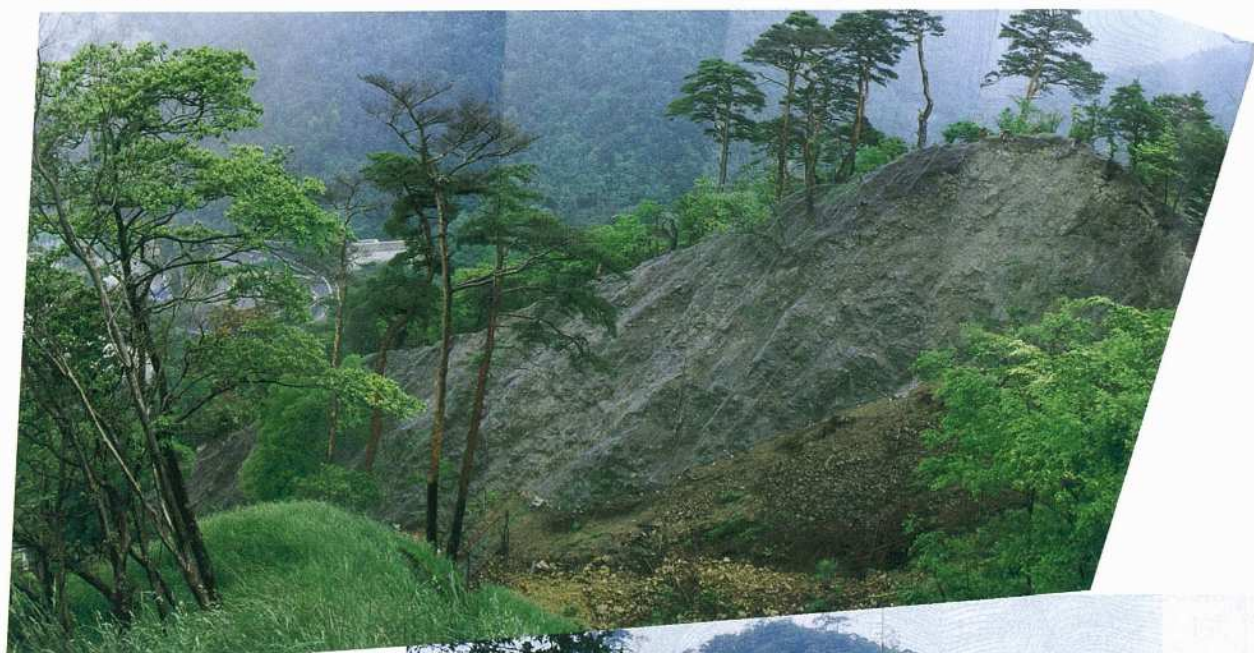
落石防止網設置

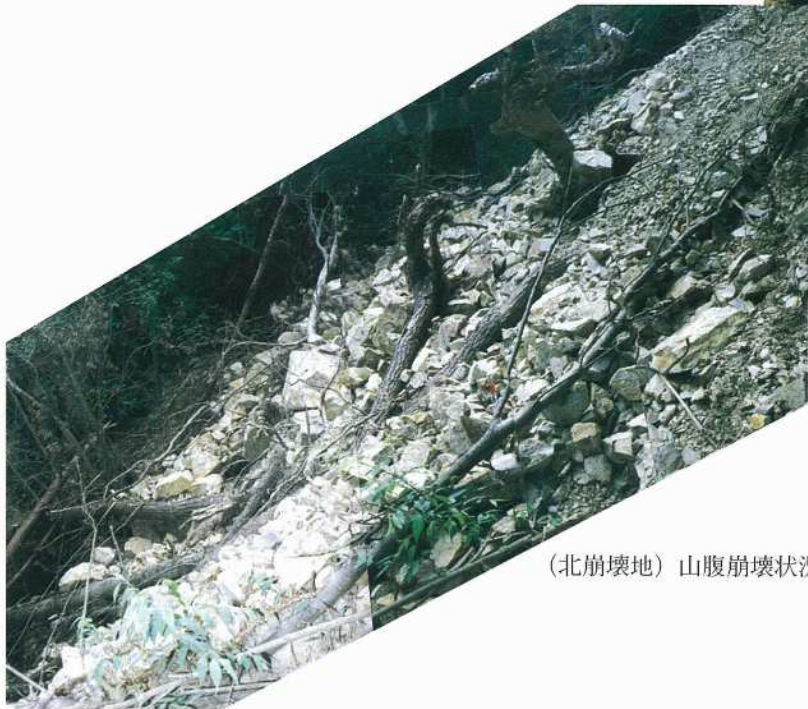
(北崩壊地) 工事完了状況

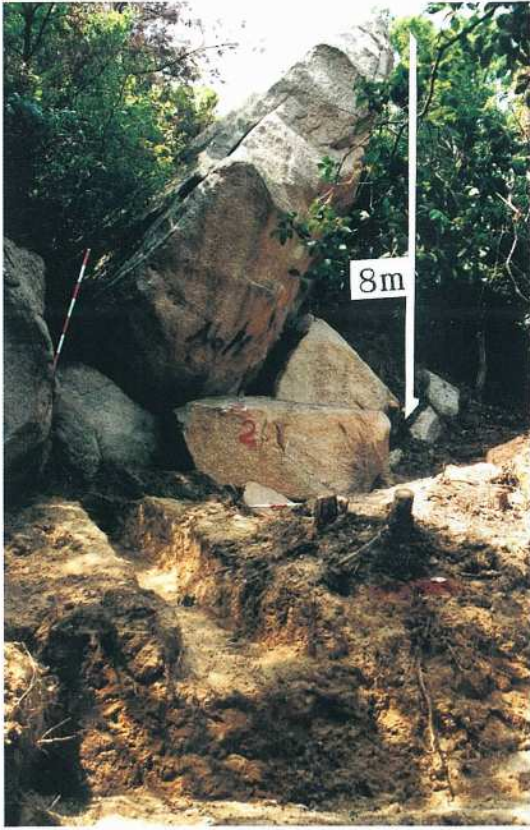
- ① 施行箇所 芦屋市奥山1-1（浄水場）
- ② 被害状況 山腹斜面の浮き石、転石群が崩落し、山肌には、まだ多数の不安定岩塊が点在しており、新たな崩落、落石を伴う恐れがある。
- ③ 地形・地質 落石（崩壊）区域は、約3haに及ぶなど広範囲に渡って岩塊が点在している。標高は、250m、山腹勾配も20～50°と急斜面であり、また、基岩（花崗岩類）の節理風化及び深層風化が著しく進行している。
- ④ 事業目的 転石群が多数点在しているため、落石防止対策として落石防止柵を適所に配置するとともに、滑動、転倒する恐れのある岩塊は現場内破砕処理し、ロープネットにより固定、安定化させる。また、雨水等による浸食防止のため、岩塊空隙部にモルタル注入を実施し、岩塊の安定化を図るため、根固工（ロープネット併用）を施行し、山地災害の未然防止に努める。

約500tの転石

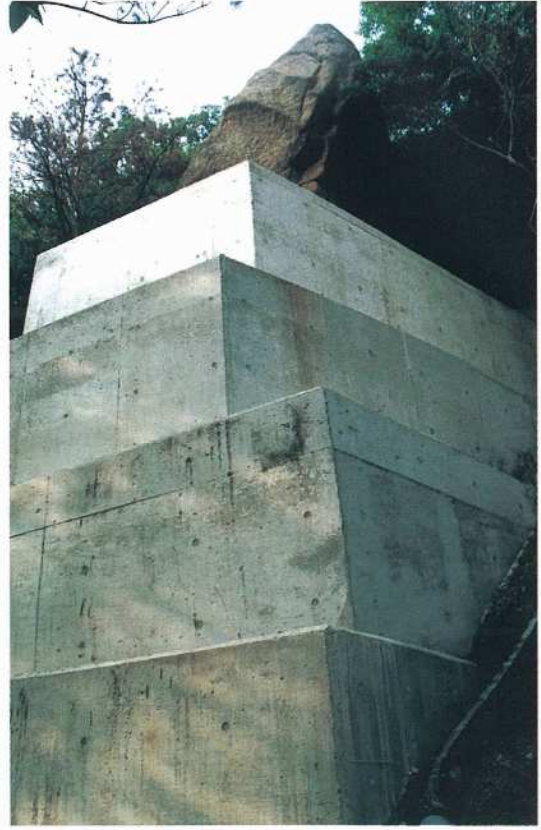
根固工完了

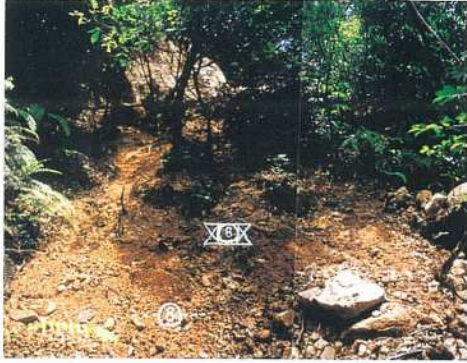
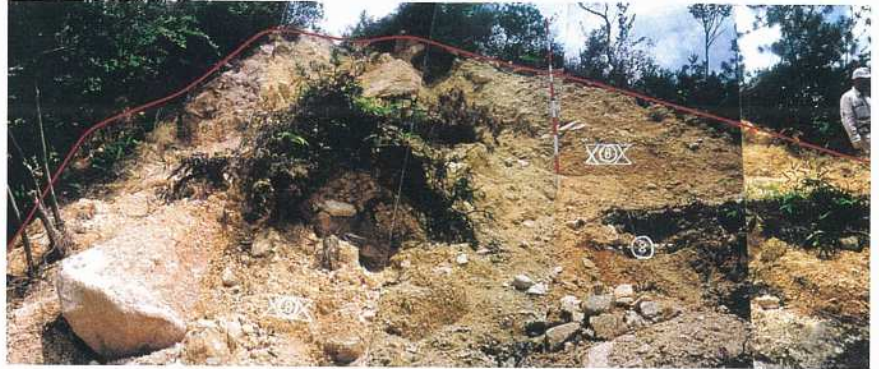
山腹崩壊 落石の発生

- ① 施行箇所 西宮市苦樂園3番町、4番町
- ② 被害状況 山腹斜面に亀裂が生じ、斜面が崩壊した。
山腹内部には、多くの不安定堆積土砂や転石が堆積している。
- ③ 地形・地質 崩壊面積0.3ha（標高250m～370m）山腹勾配20～70°
地質は六甲花崗岩であり、節理が発達し緩んでいる。
- ④ 事業目的 発生源の崩壊地を法切し、法枠工で不安定な斜面を固定し、緑化を図るとともに、斜面の安定を図ため土留工等の施設を設置し、植栽及び緑化により森林の機能回復を図る。
- ⑤ 事業内容

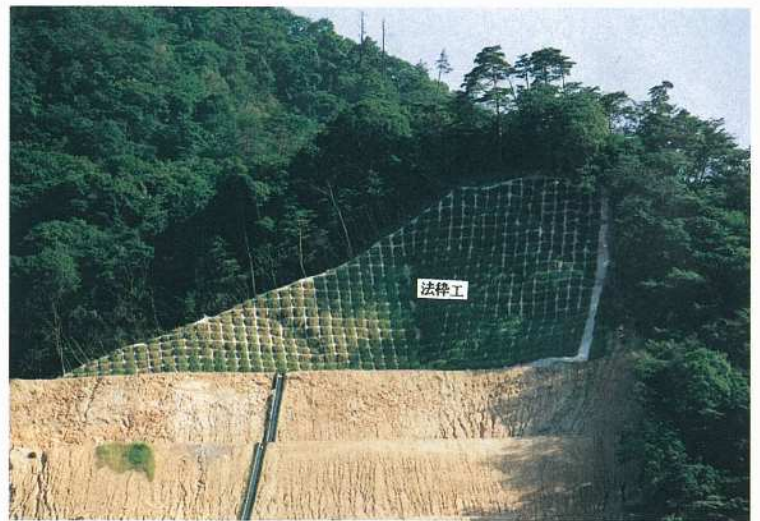
法枠工完了

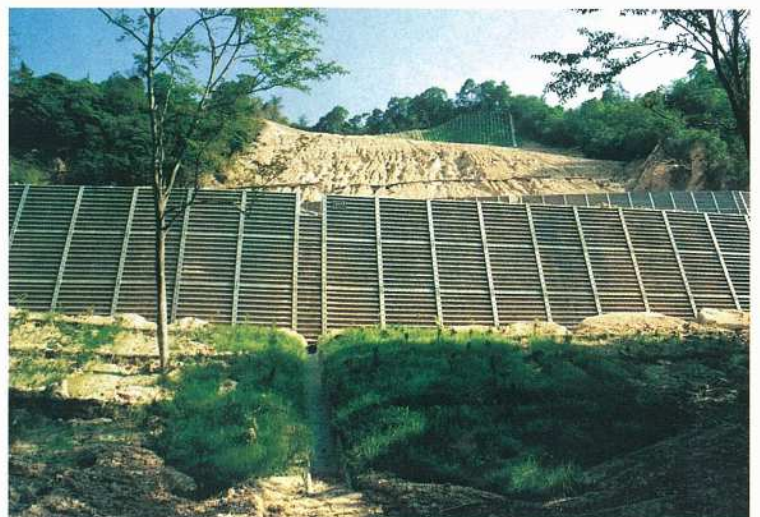
土留工完了

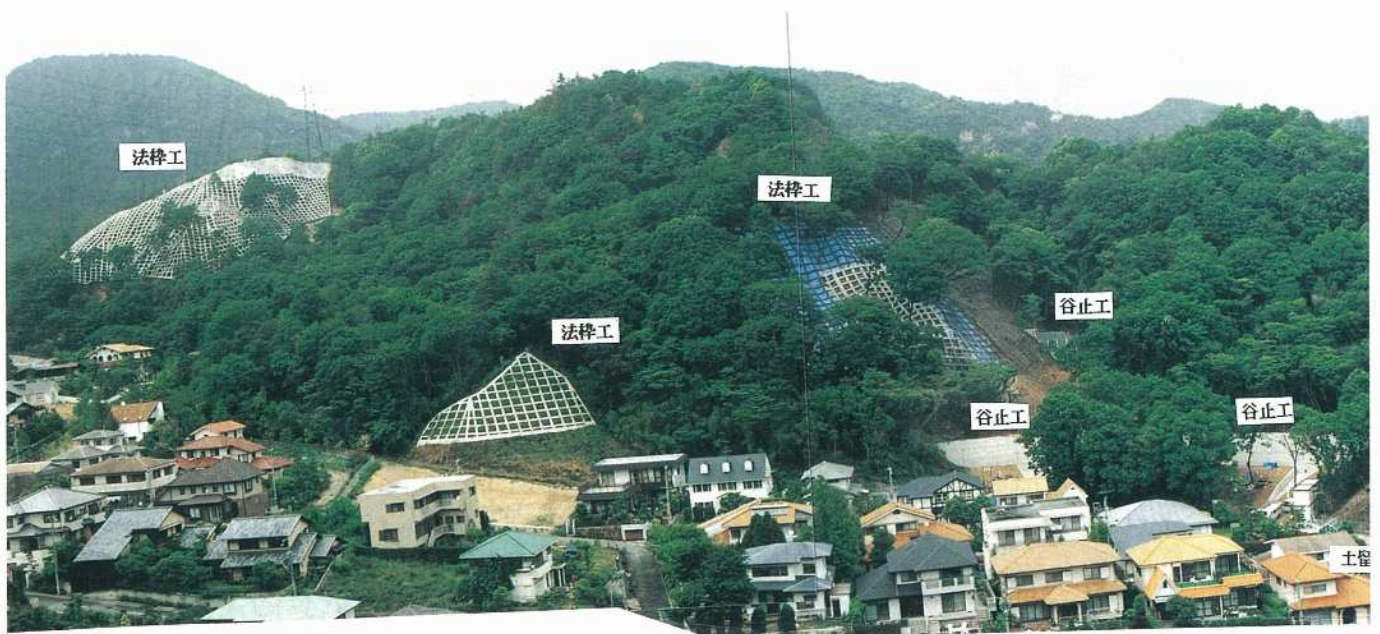
全景（施行後）

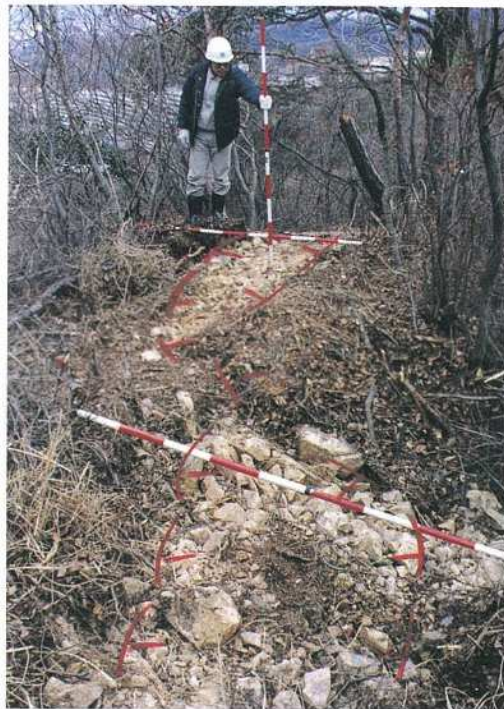
- ① 施行箇所 宝塚市小林字西山（ゆずり葉台）地内
- ② 被害状況 宝塚市逆瀬川上流のゆずり葉台住宅（約50戸）及び県立宝塚西高校の裏山稜線部に亀裂、山腹斜面崩壊が発生した。人命・家屋・道路等への直接被害はなかったが、以後の降雨等による二次災害が懸念された。
- ③ 地形・地質 当該地は武庫川に注ぐ逆瀬川の上流域左岸にあり、標高は200m～350m、そのうち逆瀬川沿いの扇状地を除いた山腹自体の標高差は70m程度で山腹の傾斜は急であり、平均勾配は40°を越える。地層は六甲花崗岩で、多くの板状節理が発達し、細片状に碎けるものが多い。
- ④ 事業目的 山腹の不安定土砂の移動防止、山腹斜面より発生する落石の抑止、山腹斜面の安定を図る施設の設置及び緑化等により、直下の住宅地及び学校の保全並びに森林の機能回復を目的とする。
- ⑤ 事業内容

尾根付近クラック発生状況

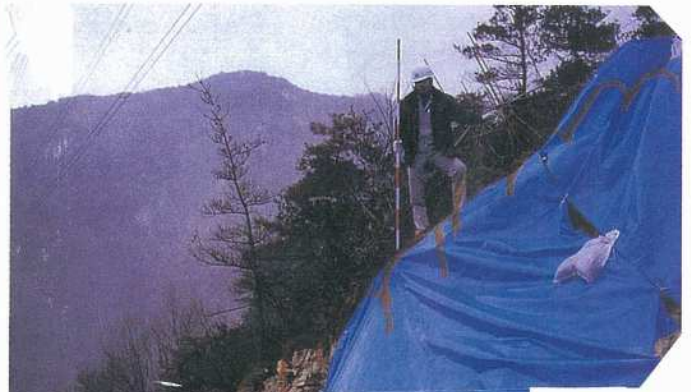
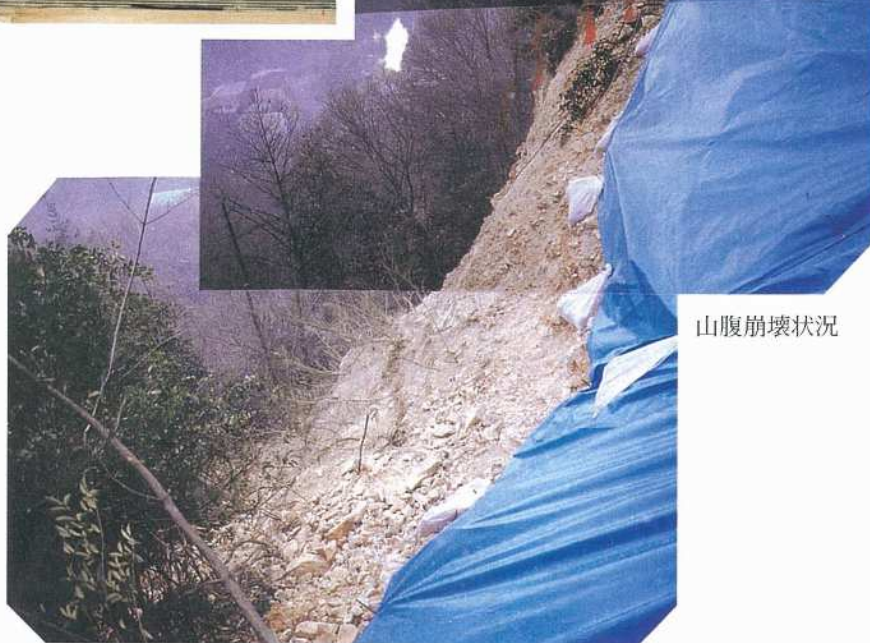
保全対策（学校）と谷止工、山腹工（施行中）

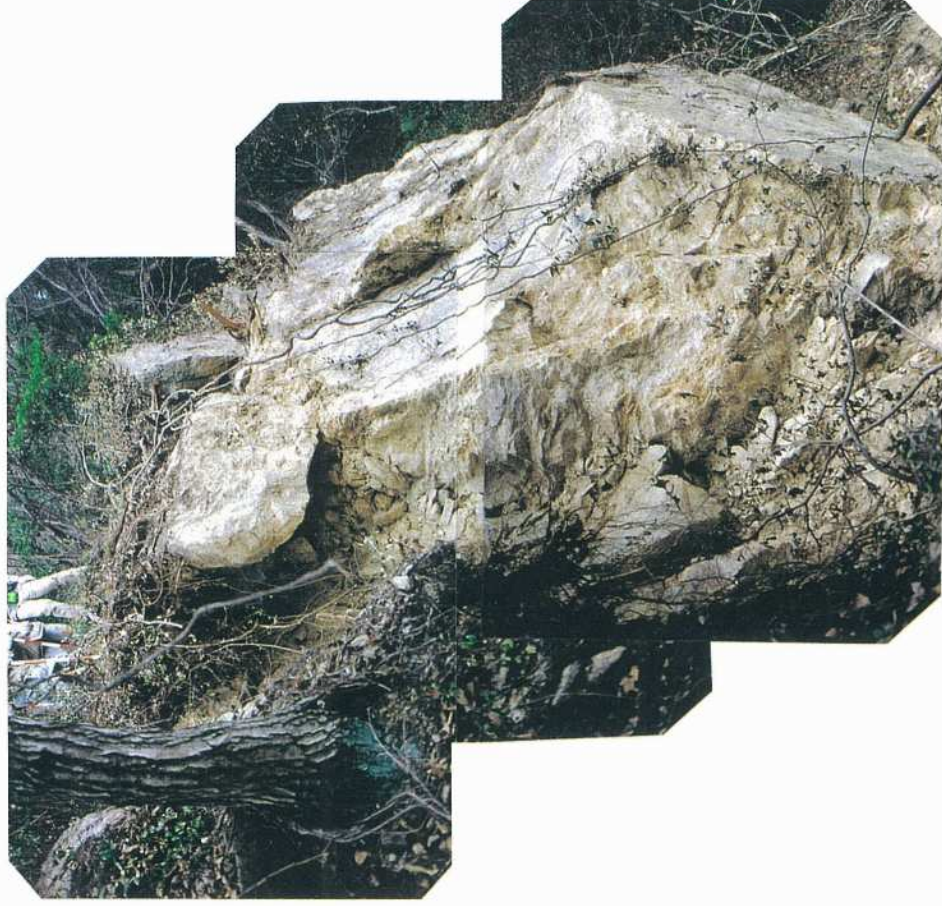
山腹崩壊状況

崩壊上部

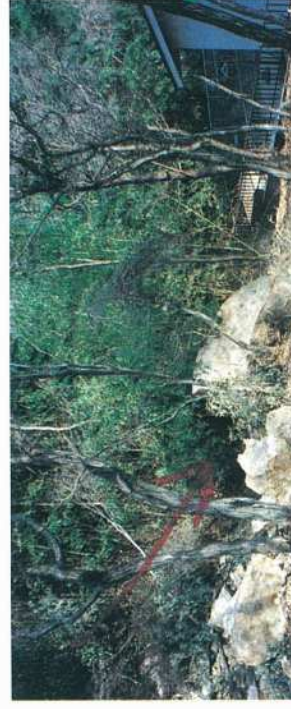
落石

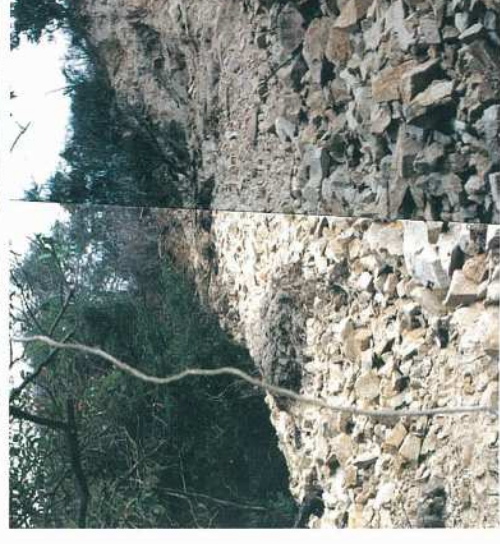
山腹崩壊状況
