1995.1.17
阪神・淡路大震災の復旧
淡路の治山

兵庫県洲本農林水産事務所
発 〒656-0021
洲本市塩屋2丁目4-5
行 洲本総合庁舎 4F
TEL.0799-22-3541

兵庫県洲本農林水産事務所
1998年3月

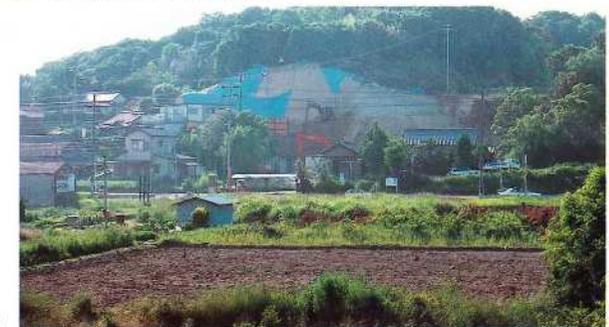
淡路島の東海岸沿い、国道28号線横に位置する山腹斜面が兵庫県南部地震により滑落し、土砂が直下の民家に押し寄せた。その後も斜面は一部オーバーハングを呈する等、非常に危険な状態にあった。

工事施行地全景 (法切工施工中)

崩壊の恐れのある不安定な山腹面に対しては法切工により安定させ、加えて山腹基礎工に土留工を設置した。又、斜面の侵食の防止及び早期緑化を図るため、簡易法枠工、緑化工を施工した。

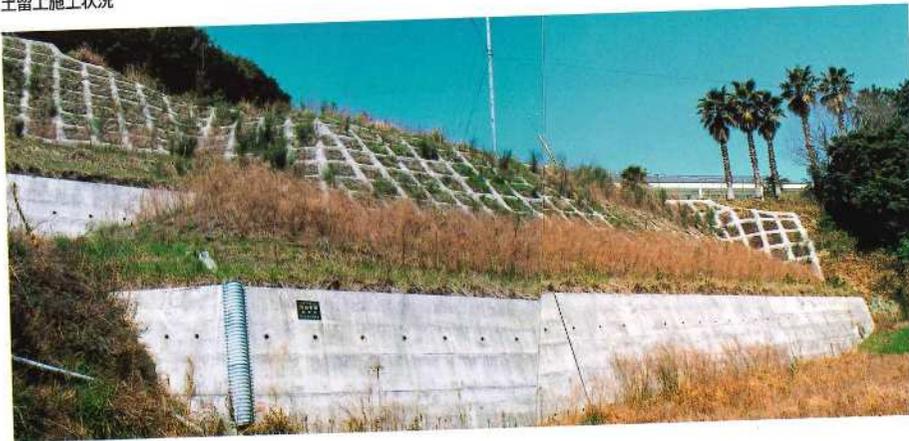
土留工施工状況

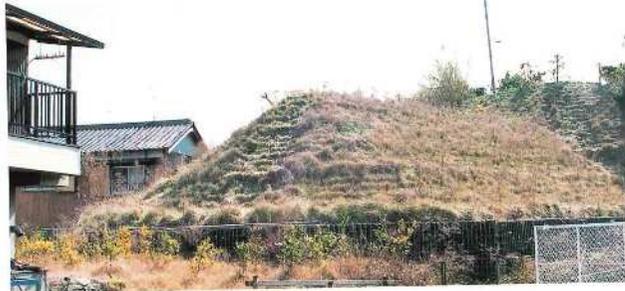
淡路島の東海岸沿い、国道28号線横に位置する細い尾根の山腹斜面が、兵庫県南部地震により滑落し、土砂が直下の民家に押し寄せた。その後も斜面は一部オーバーハングを呈する等、非常に危険な状態にあった。

当地は、人家背後に迫り出しており、風化侵食を受け痩せた尾根地形をなしている。地質は、風化の進んだ礫混じりのもろい砂・シルト層である。崩壊は、尾根の両側に渡っている。

山腹崩壊状況

崩壊の恐れのある不安定な山腹斜面に対しては法切工により安定させ、加えて山腹基礎工に土留工を設置した。又、斜面の侵食の防止及び早期緑化を図るため、伏工、筋工、植栽工を施工した。

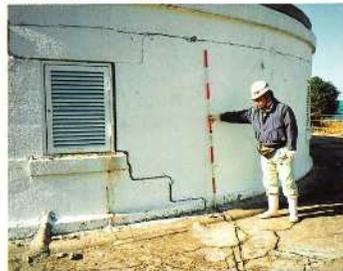
ボーリング調査で基岩の岩屋花崗岩が深さ30m程度まで風化し、野島断層直近である事から、破碎・圧砕により強風化が進み一部粘土化した部分が存在する事が判明した。

灯台のクラックの状況

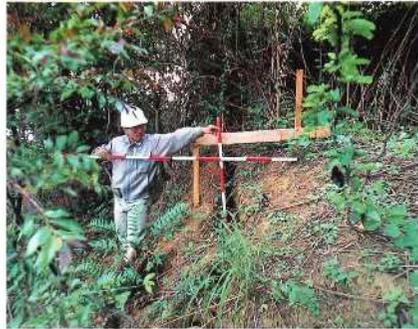
冠頭部クラックの状況

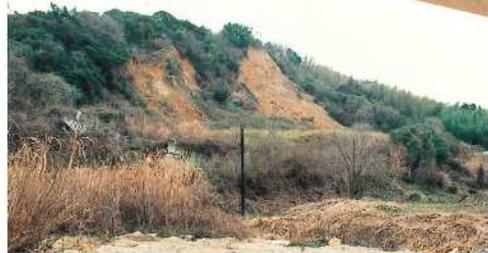
崩土の状況

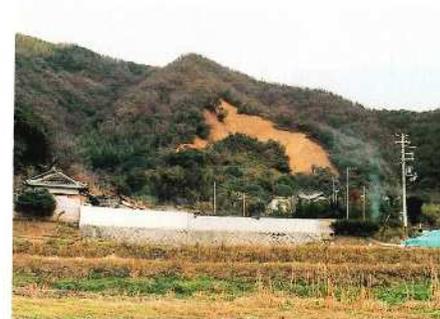
淡路島の北西部に位置し、瀬戸内海に面し、海岸線から崩壊地までの200mの間に県道・農地・人家が存在している。山腹崩壊が発生するとともに、山腹崩壊に至らなかった斜面には多数のクラックが発生し1.5m程度の落差が生じた箇所もある。また、山腹面を横断する野島断層から多量の湧水が継続的に流出していた。

山腹崩壊状況(平成7年1月撮影)

当地は、クラックが入った斜面の不安定化が進み、2次災害の恐れがあるため、杭打工・法切工を施工した。裸地化した急斜面部分については、法砕工を施工した。崩土及び不安定な状態にある土砂は現場外に排土し、土留工(鋼)を施工して山脚部の固定を図った。法面については緑化工を施工し、早期緑化を図った。また、野島断層背後からの地下水により不安定化した区域については、集水ボーリングを施工することにより、2次災害の防止を図った。

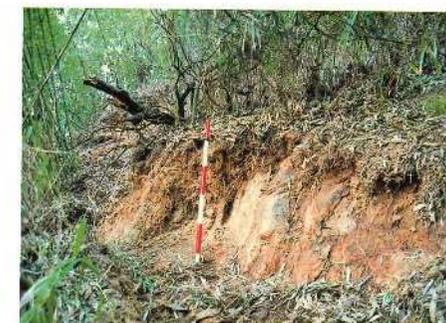
崩壊地内の野島断層

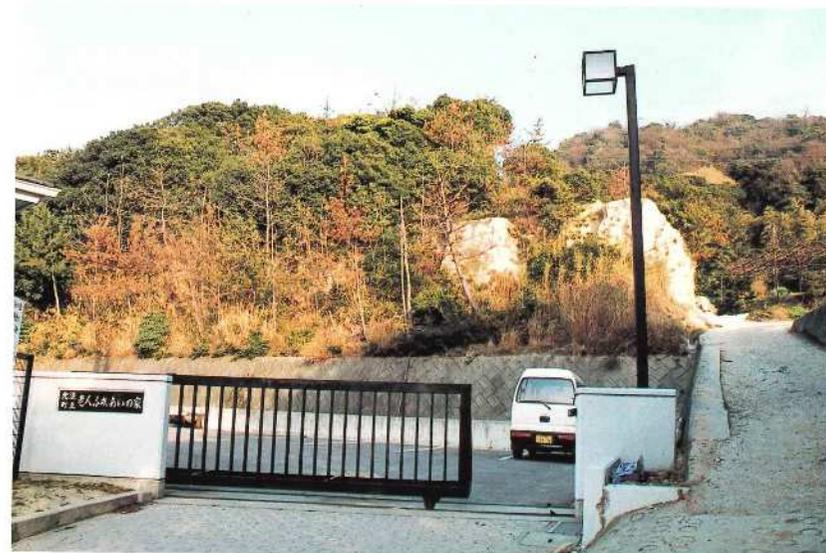
老人ふれあいの家及び町道に面した急峻な山腹が、兵庫県南部地震によって崩壊した。崩壊した土砂は町道を寸断したが、窓の家の建物に直接の被害はなく、人命の被害等には至らなかった。

地質は花崗岩を基岩とする、もろい砂及びシルトの層である。崩落面は、ほぼ直に近い状態に切り立っており、風化したもろい土質も手伝って、非常に不安定な状態にあり、二次的な土石の崩落の危険性が高い。

山腹崩壊の状況

2次崩壊の恐れのある急勾配の斜面は法切によって安定勾配にし、崩落土及び法切土を排土した。山腹基礎工には、脆弱な構造物基礎に対応すべく鋼製自在枠及び鋼製ふとん管による上留工を施工した。早期緑化を図るため法面には筋工、伏工、植栽工を施工した。

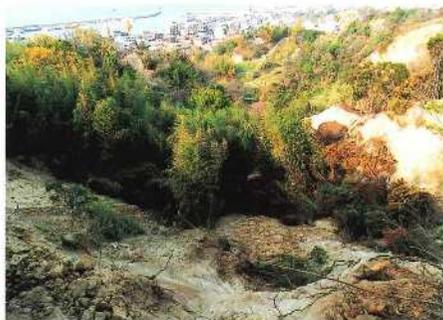
崩壊地から見た保全対象（平成7年4月撮影）

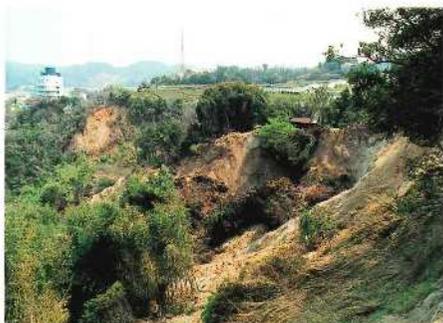
北淡町内最大の集落、富島のすぐ裏側の谷地形(谷川)をなす山腹斜面が、兵庫県南部地震により広範囲にわたり崩壊した。崩壊直後は直接集落への被害には及ばなかったが、不安定な土砂が多量に存在する上、二次的な滑落も懸念され集落への影響が心配された。

淡路島北部の西岸地域に位置し、下部は久留麻砂泥互層に相当する大阪層群からなる。当地は斜面全体堆積地であり、基礎に岩盤が存在しない。崩落面は急傾斜を呈しており、風化したもろい土質も手伝って非常に不安定な状態にある上、谷地形なので土砂が集中して下流へ流出するおそれがあり、危険であった。

山腹崩壊の状況（平成7年4月撮影）

二次崩壊の恐れのある急勾配の斜面は法切によって安定勾配にし、法面には筋工、伏工、植栽工を施工し早期緑化を図る。又、山脚の固定としては、現場内における崩落土及び法切による発生土が多量に見込まれること、基礎地盤に岩盤が見込めないことから、中詰に土砂を使用でき脆弱な基礎地盤にも対応できる「鋼製ダブルウォール」式の谷止工を施工した。

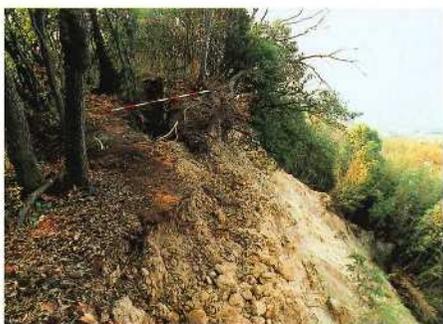
冠頭部のクラックの状況（平成7年4月撮影）

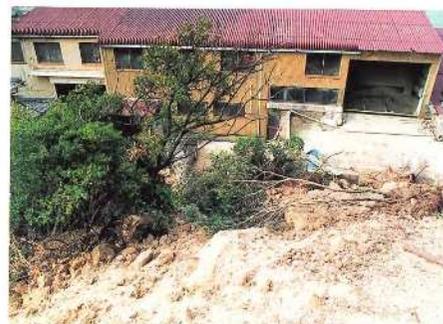
淡路島の北西部に位置し、瀬戸内海に面し、海岸線と急な崖に挟まれた県道沿いの人家裏山の谷と谷とに挟まれた尾根地形に地震力が集中して、冠頭部の台地にクラックが発生するとともに、人家裏山の急斜面が崩れ、土砂が人家の軒先まで追って来た。

崩壊した土砂と保全対象 (平成7年1月撮影)

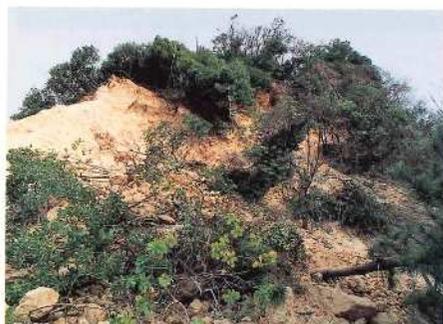
地震動による凸地形の崩壊 (平成7年1月撮影)

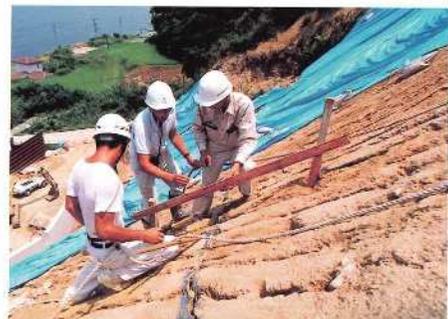
施工中に発生したクラックの緊急調査の状況 (平成7年7月撮影)

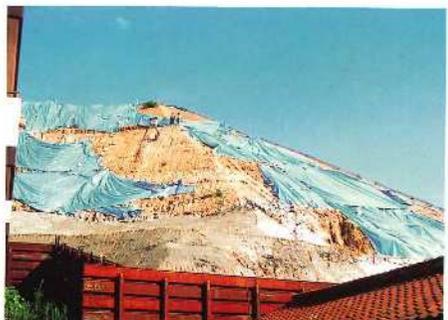
クラックに対する応急押え盛土及び仮設防護柵 (平成7年7月撮影)

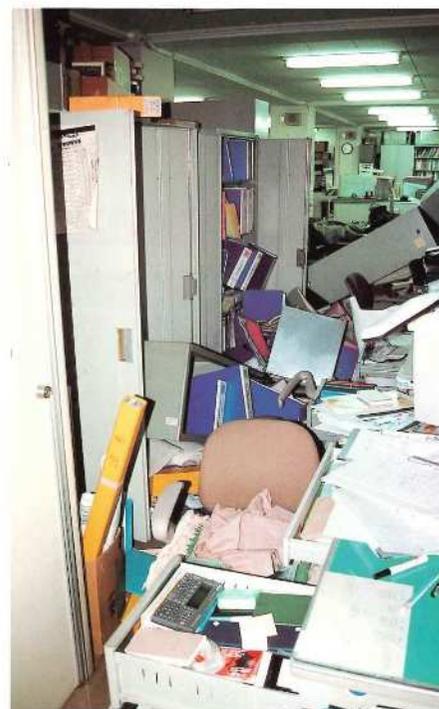
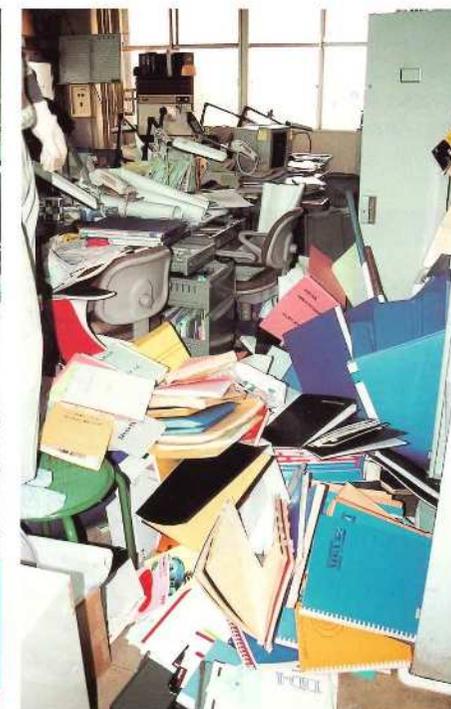
地震直後の農林水産事務所
